# **Lávka přes Ohři Mostov**

## **MIMOŘÁDNÁ PROHLÍDKA**

Objekt: Lávka přes Ohři Mostov

Datum provedení prohlídky: 14.7.2017

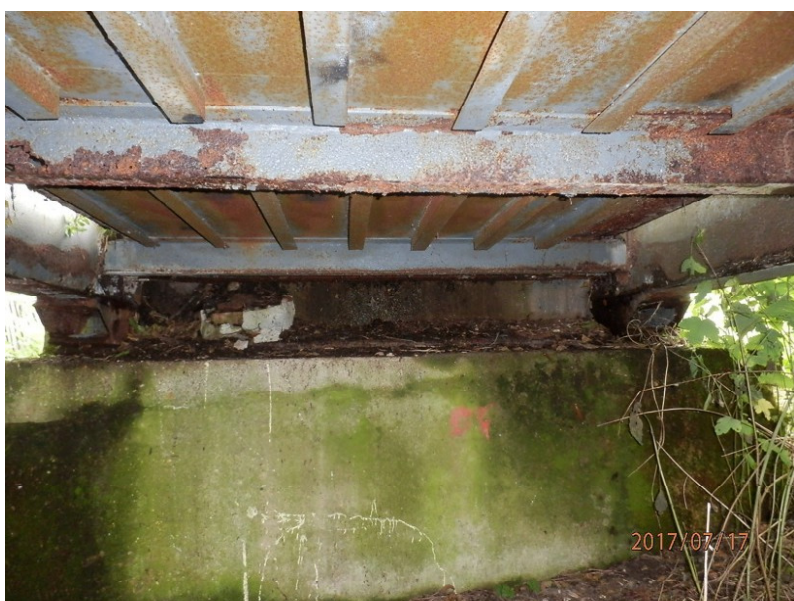
Pohled na opěru 1

2.1 Mostní podpěry krajní podpěr 1 - plošná povrchová degradace betonu, na úložném prahu zbytky betonu, nečistoty a uchycená vegetace, na opěru zatéká, pod úložným prahem horizontální trhliny

- s ohledem na celkový stav lávky zahájit přípravy na její celkovou rekonstrukci, stávající NK se jeví v dlouhodobém horizontu jako ekonomicky neopravitelná; co se týče spodní stavby tak stav krajních podpěr pravděpodobně neumožní jejich ekonomickou opravu v dlouhodobém horizontu; vnitřní pilíře bude možno pravděpodobně zachovat; s ohledem na výše uvedené tedy doporučuji odstranění stávající lávky a vybudování lávky nové, s případným využitím stávajících vnitřních pilířů (pro ověření jejich stavu doporučuji provést jejich diagnostický průzkum)

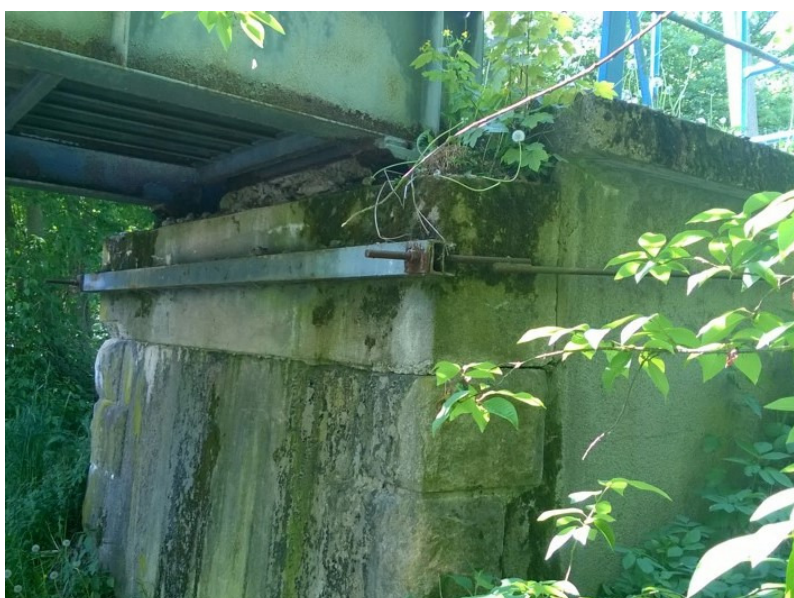
Pohled na opěru 5

krajní podpěra 5 - plošná povrchová degradace betonu, na úložném prahu zbytky betonu, nečistoty a uchycená vegetace, na opěru zatéká, došlo oddělení úložného prahu od tělesa opěry s následným zajištěním ocelovými přípravky

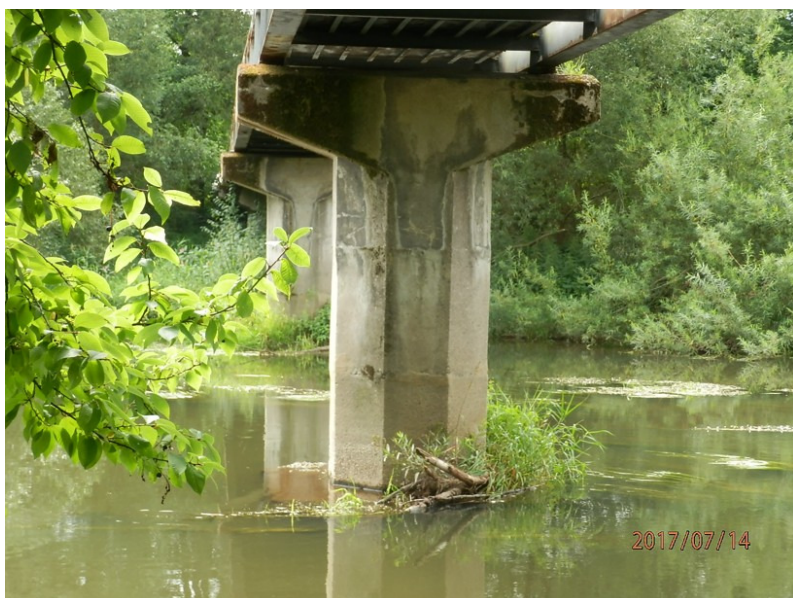
Pohled na pilíř 4

vnitřní pilíře 2, 3 a 4 - na všechny pilíře zatéká, dochází k povrchové degradaci betonu, v krajních oblastech lokálně uchycený mechový porost, na podpěře 4 patrné horizontální trhliny ve svislých lících s projevy zatékání s tvorbou bílých plošných map výluhů pojiva

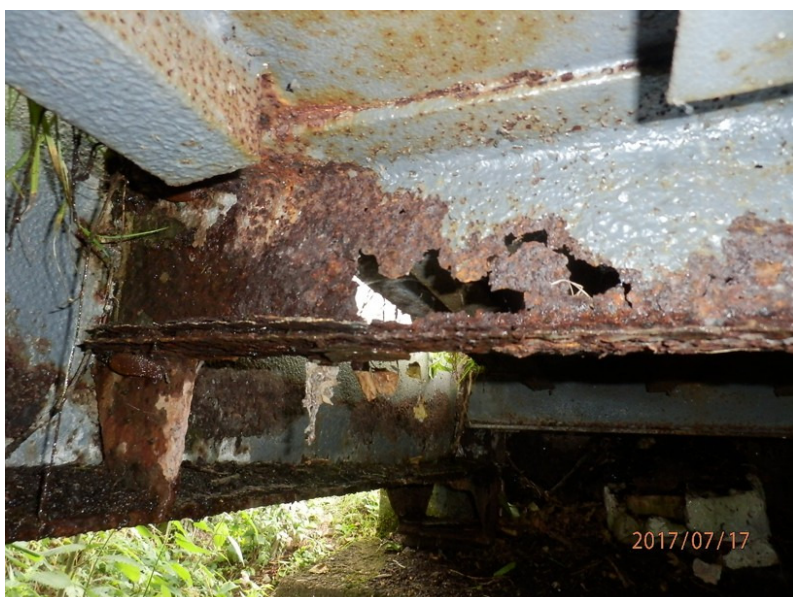
příčníky - bez funkční PKO, plošná povrchová koroze většiny příčníků, v koncových oblastech příčníky lokálně korozně rozpadlé (reálně v trvalé vlhké expozici)

Rozpad příčníků u opěry 1

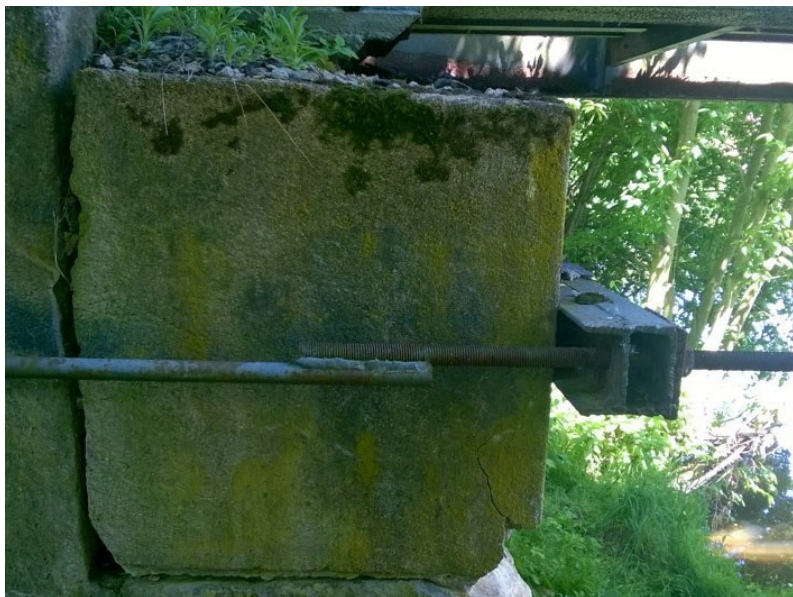
Zajištění uvolněných prahů na krajních opěrách

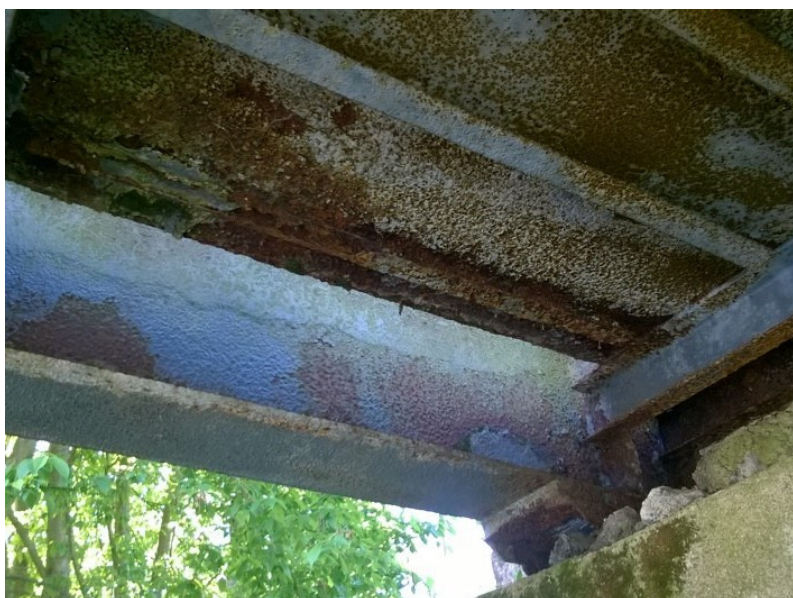
mostovka - bez funkční PKO, plošná povrchová koroze prvků mostovky, v blízkosti krajní podpěry 5 chybí několik prvků podélných výtuh - došlo ke kompletnímu koroznímu rozpadu, dochází k lokálnímu koroznímu rozpadu a deformacím vozovku lemujících L plechů na okrajích plechu mostovky

Rozpad podélných výztuh u opěry 5

- mostní objekt ponechat uzavřený, případné otevření pro pěší provoz podmíněno provedením repase zábradlí s ohledem na jeho nevyhovující výšku, dále provedením odborné výměny ložiskových přípravků na opěře 1 (případně provizorní vypodložení hlavních nosníků) a také lokální výměnou korozi porušených prvků mostovky

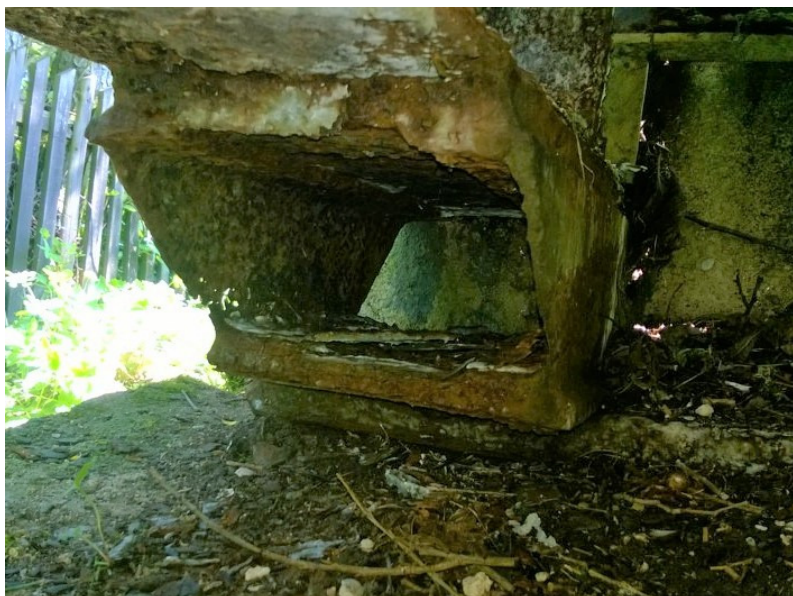
4.1 ložiskové přípravky bez funkční PKO a v různém stupni koroze, především na krajních podpěrách 1 a 5 výrazné korozní oslabení, situace horší na opěře 1, u pravého ložiska korozní rozpad vnější stěny, u levého rozpad horní desky

Rozpad ložiskového přípravku na opěře 1 vlevo

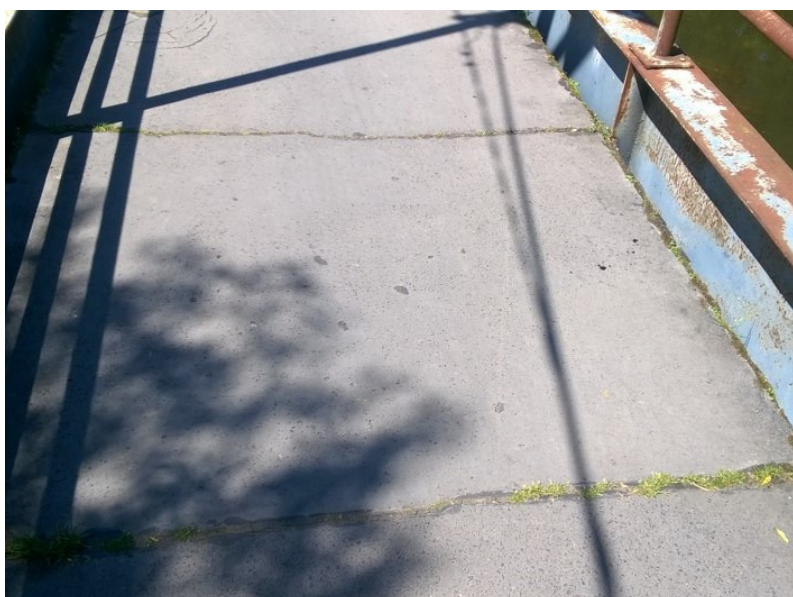
| 5.1 | Vozovka | krajních oblastech ucycená vegetace, v povrchu vozovky široké lokální příčné trhliny |

Trhliny ve vozovce

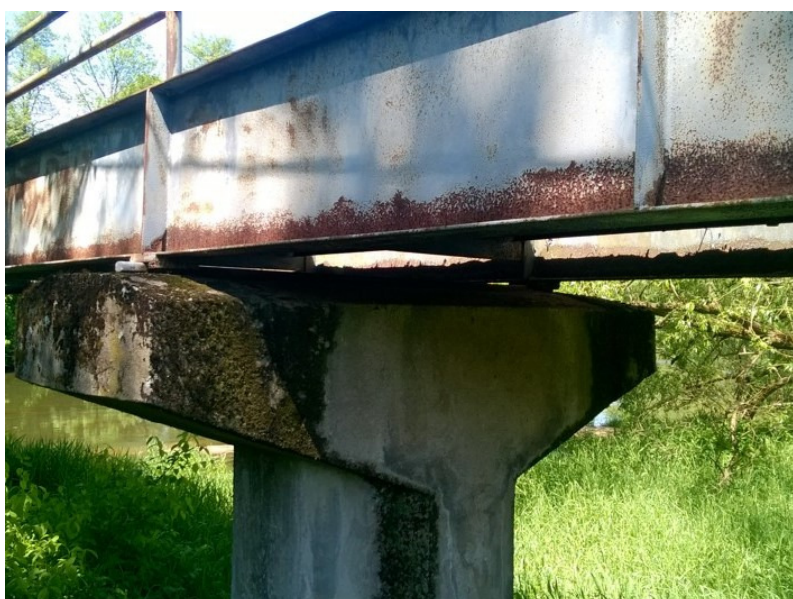
3.1 hlavní nosníky - bez funkční PKO, ve spodní části hlavních nosníků masivní dřílková / plošná koroze s lokálními úbytky základního materiálu odhadem do 25-ti %

Koroze hlavních nosníků ve spodních částech, pohled na pilíř 2
