Podrobný stavebně – technický průzkum

Střední uměleckoprůmyslová škola Karlovy Vary, p. o., Náměstí 17. listopadu 12, 360 05 Karlovy Vary

Datum vydání: 07.07.2017

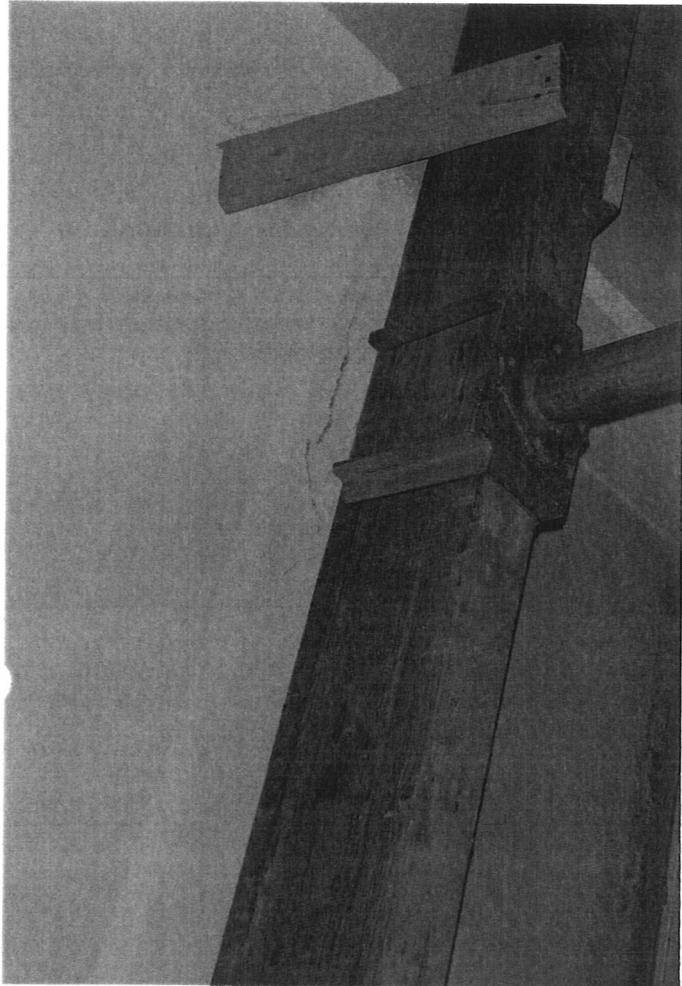
P3	1. NP, severní místnost ve východním traktu (sádrovna)	Rozvolněná podélná trhlina na spodní straně příčného trámu v severní části	Šířka trhliny cca 20 mm, beton v trhlině je rozpadlý a samovolně vypadává, trhlina dosahuje až k výzvuži, výzvuž je bez viditelné koroze	3
P4	1. NP, severní místnost ve východním traktu (sádrovna)	Vlasové trhliny ve střední příčné zdi místnosti	Trhliny vycházejí od stropní konstrukce ve svislém směru v délce cca 1 000 mm	4
P5	1. NP severní místnost ve východním traktu (přípravná)	Průhyby všech příčných trámů o 40 – 60 mm	V trámech nebyly nalezeny žádné trhliny	5
P6	1. NP - Místnost u V-Z chodby, severní trakt (točírna)	Průhyby všech příčných trámů o cca 40 mm	V trámech nebyly nalezeny žádné trhliny	6
P7	2. NP Místnost u V-Z chodby, severní trakt (nad točírnou)	Vlasová trhlina v příčce	Trhlina prochází celou stěnou pod úhlem cca 45°	7

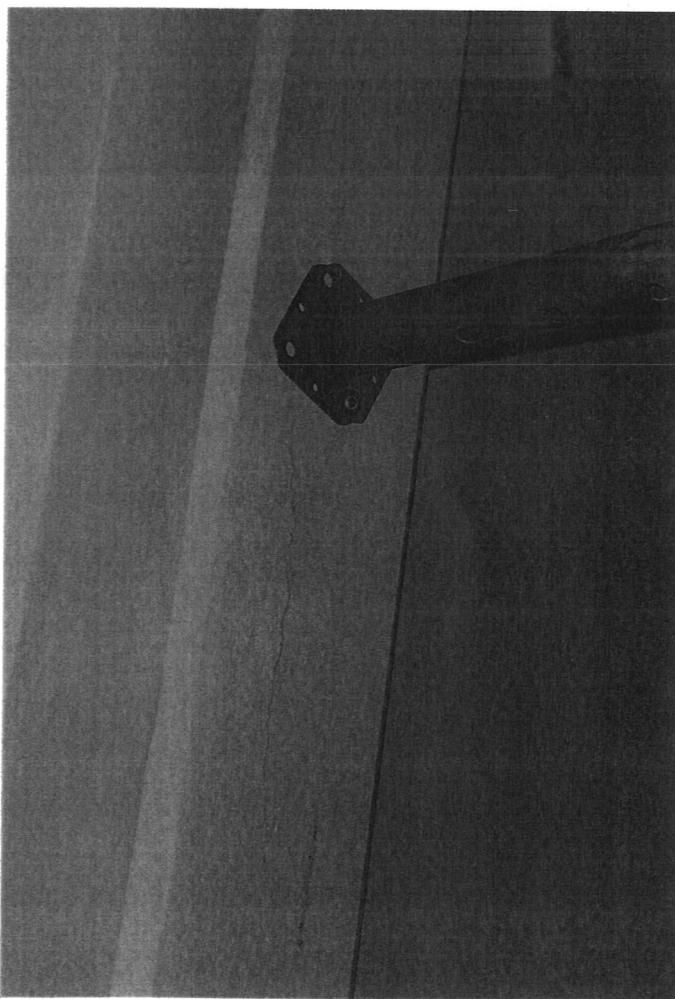
Označení poruchy	Umístění poruchy	Typ poruchy	Poznámka	Číslo fotografie
P1	1. PP, místnost u západovýchodní chodby	Průhyb nosných trámů o cca 20 mm	V trámech nebyly nalezeny žádné trhliny	1
P2	1. NP, severní místnost ve východním traktu (sádrovna)	Rozvolněná podélná trhлина na spodní straně podélného trámu S-J u střední zdi	Šířka trhliny cca 20 mm, beton v trhlině je rozpadlý a samovolně vypadává, trhлина dosahuje až k výztuži, výztuž je bez viditelné koroze	2

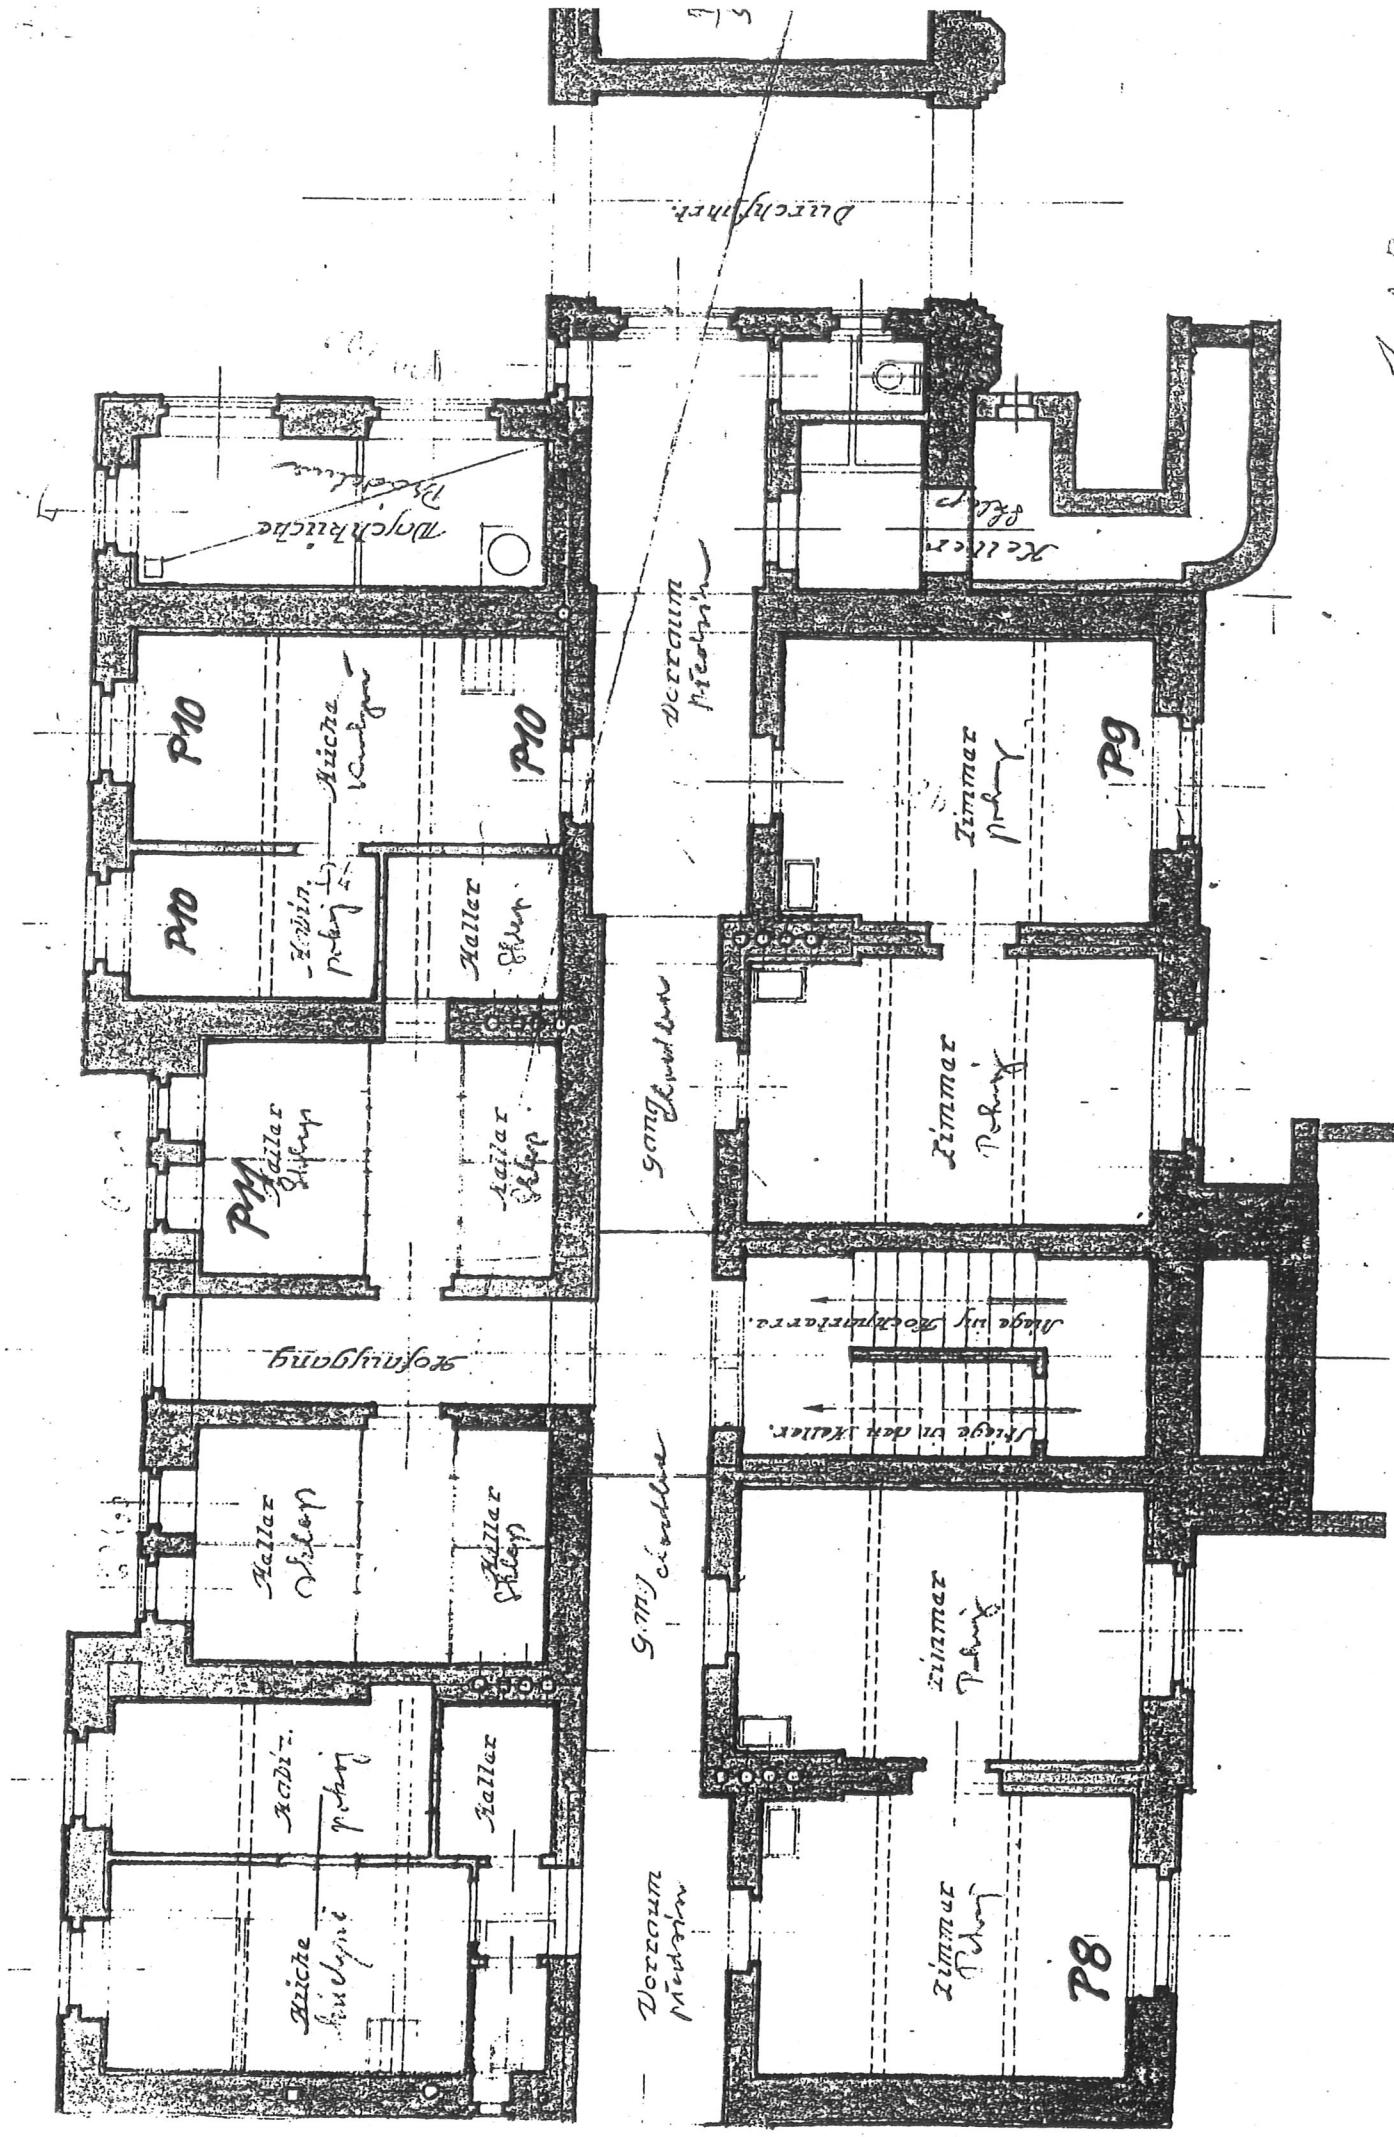
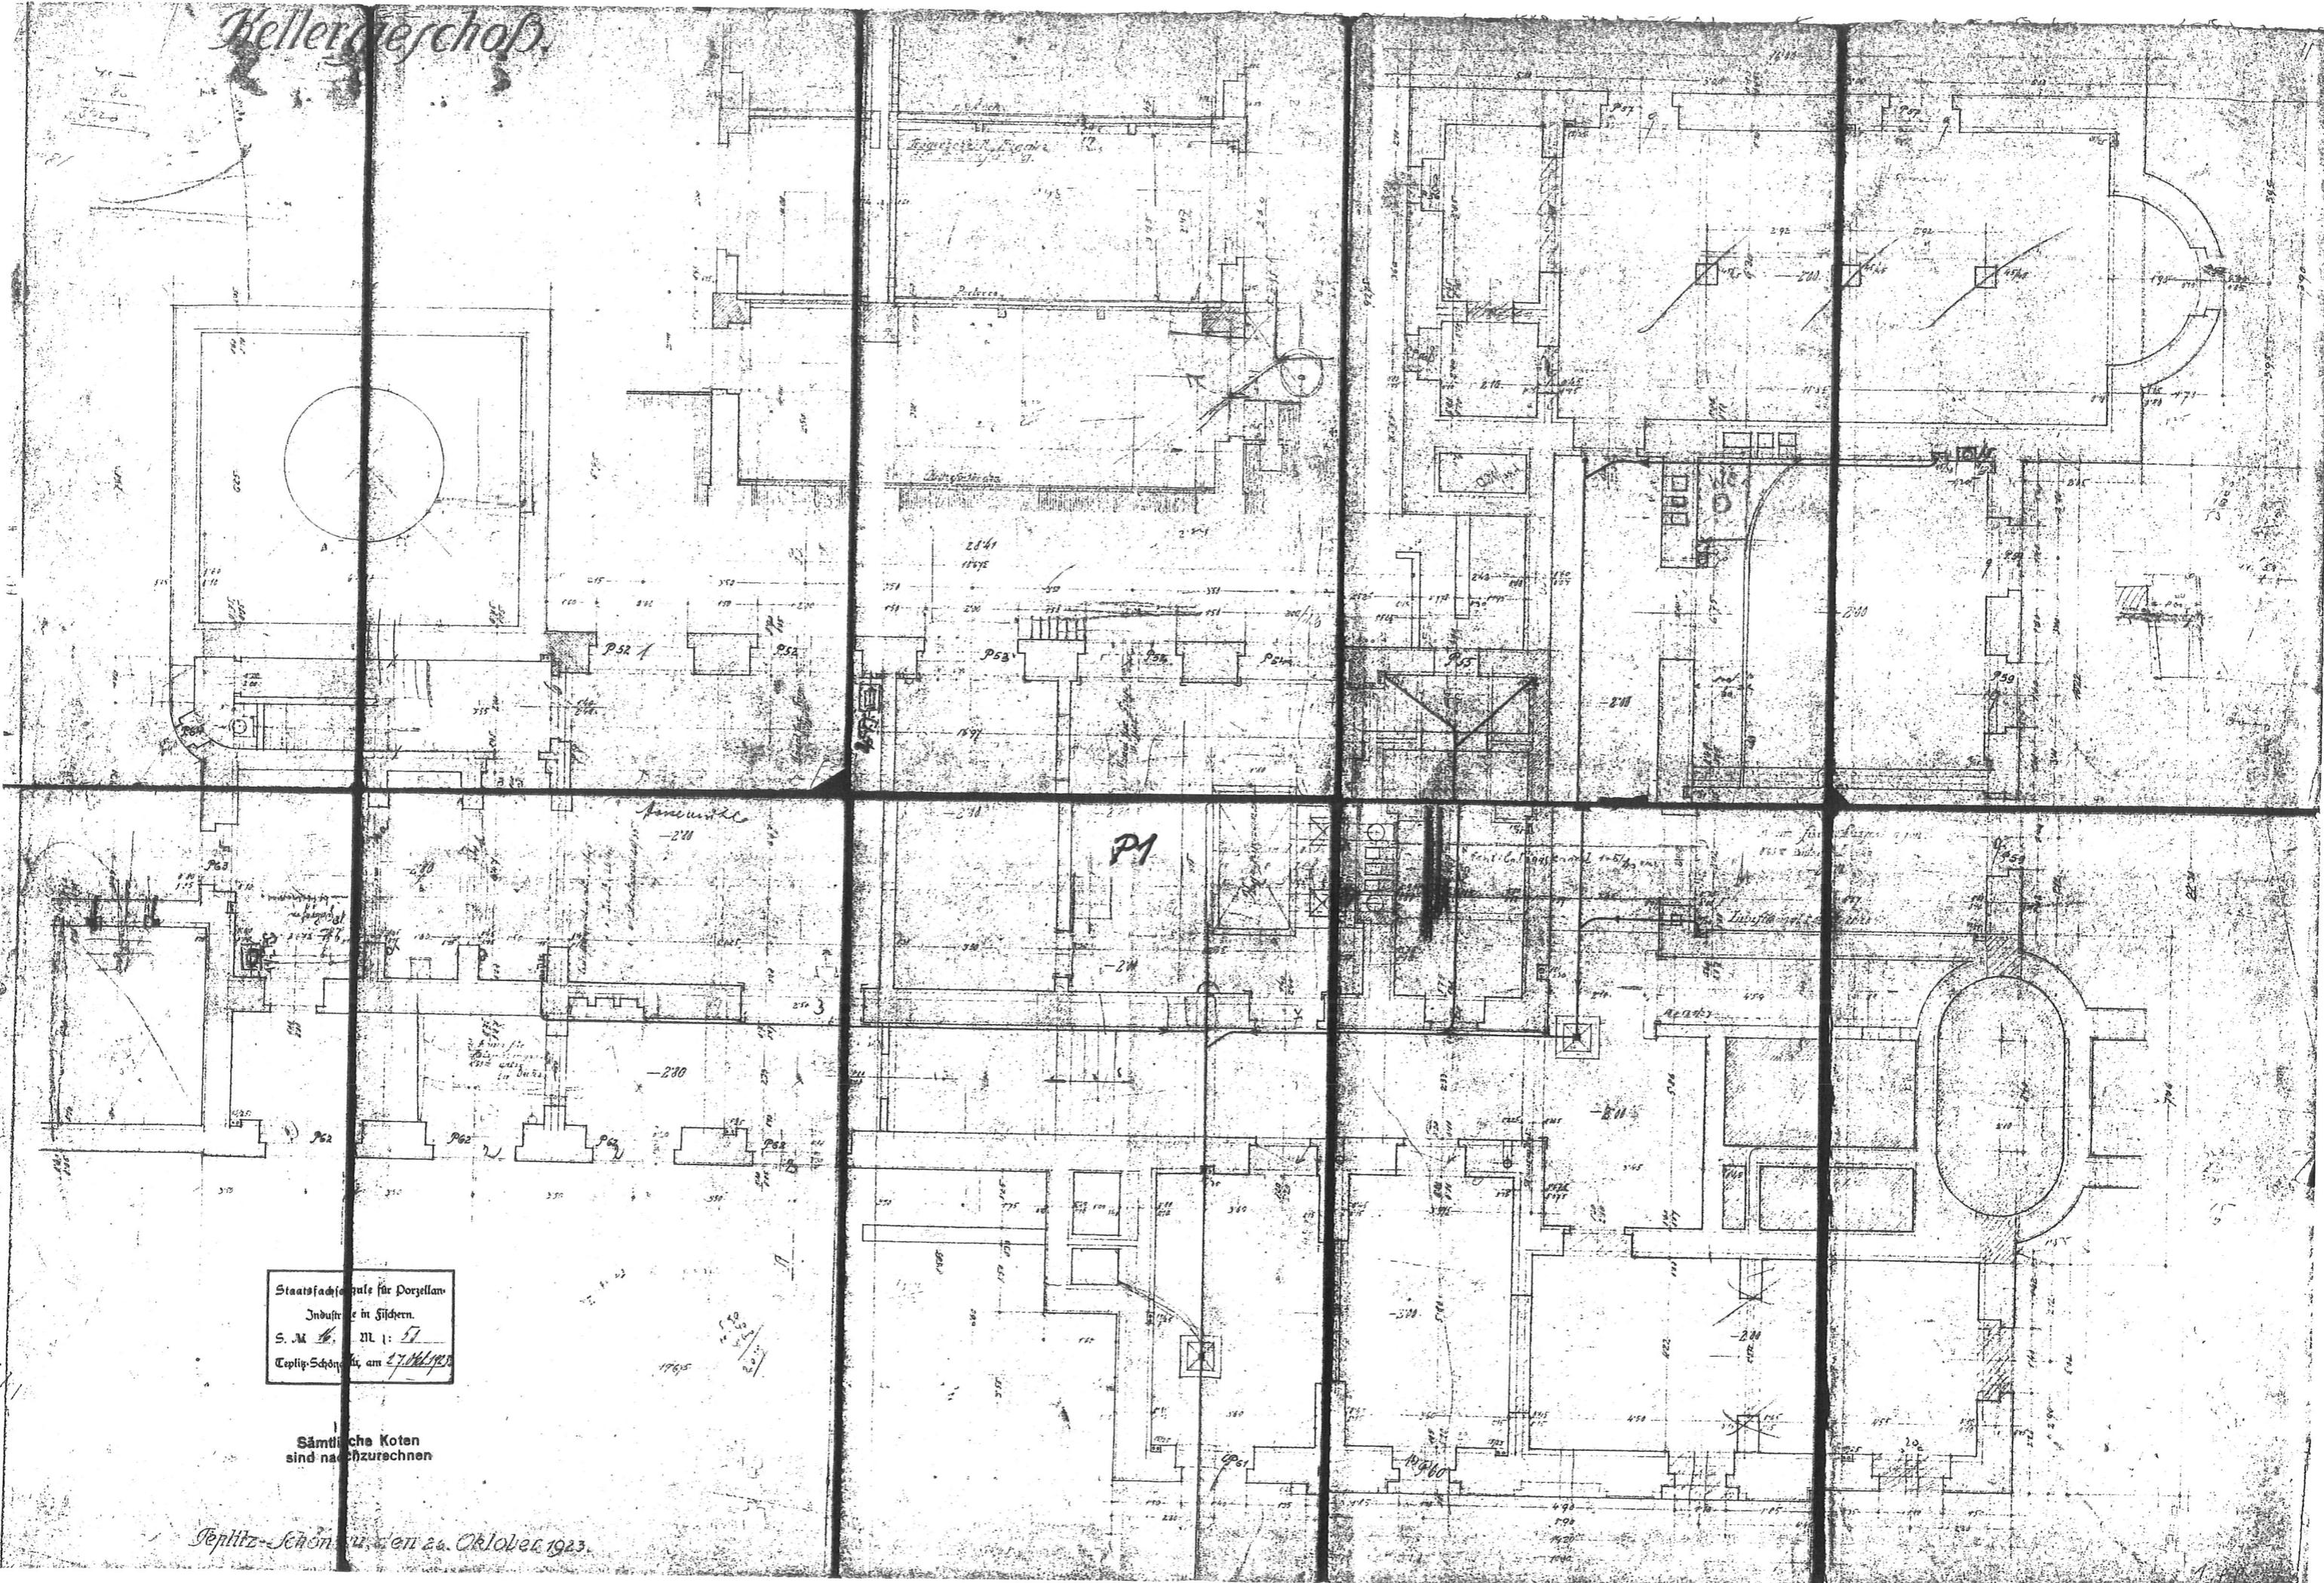
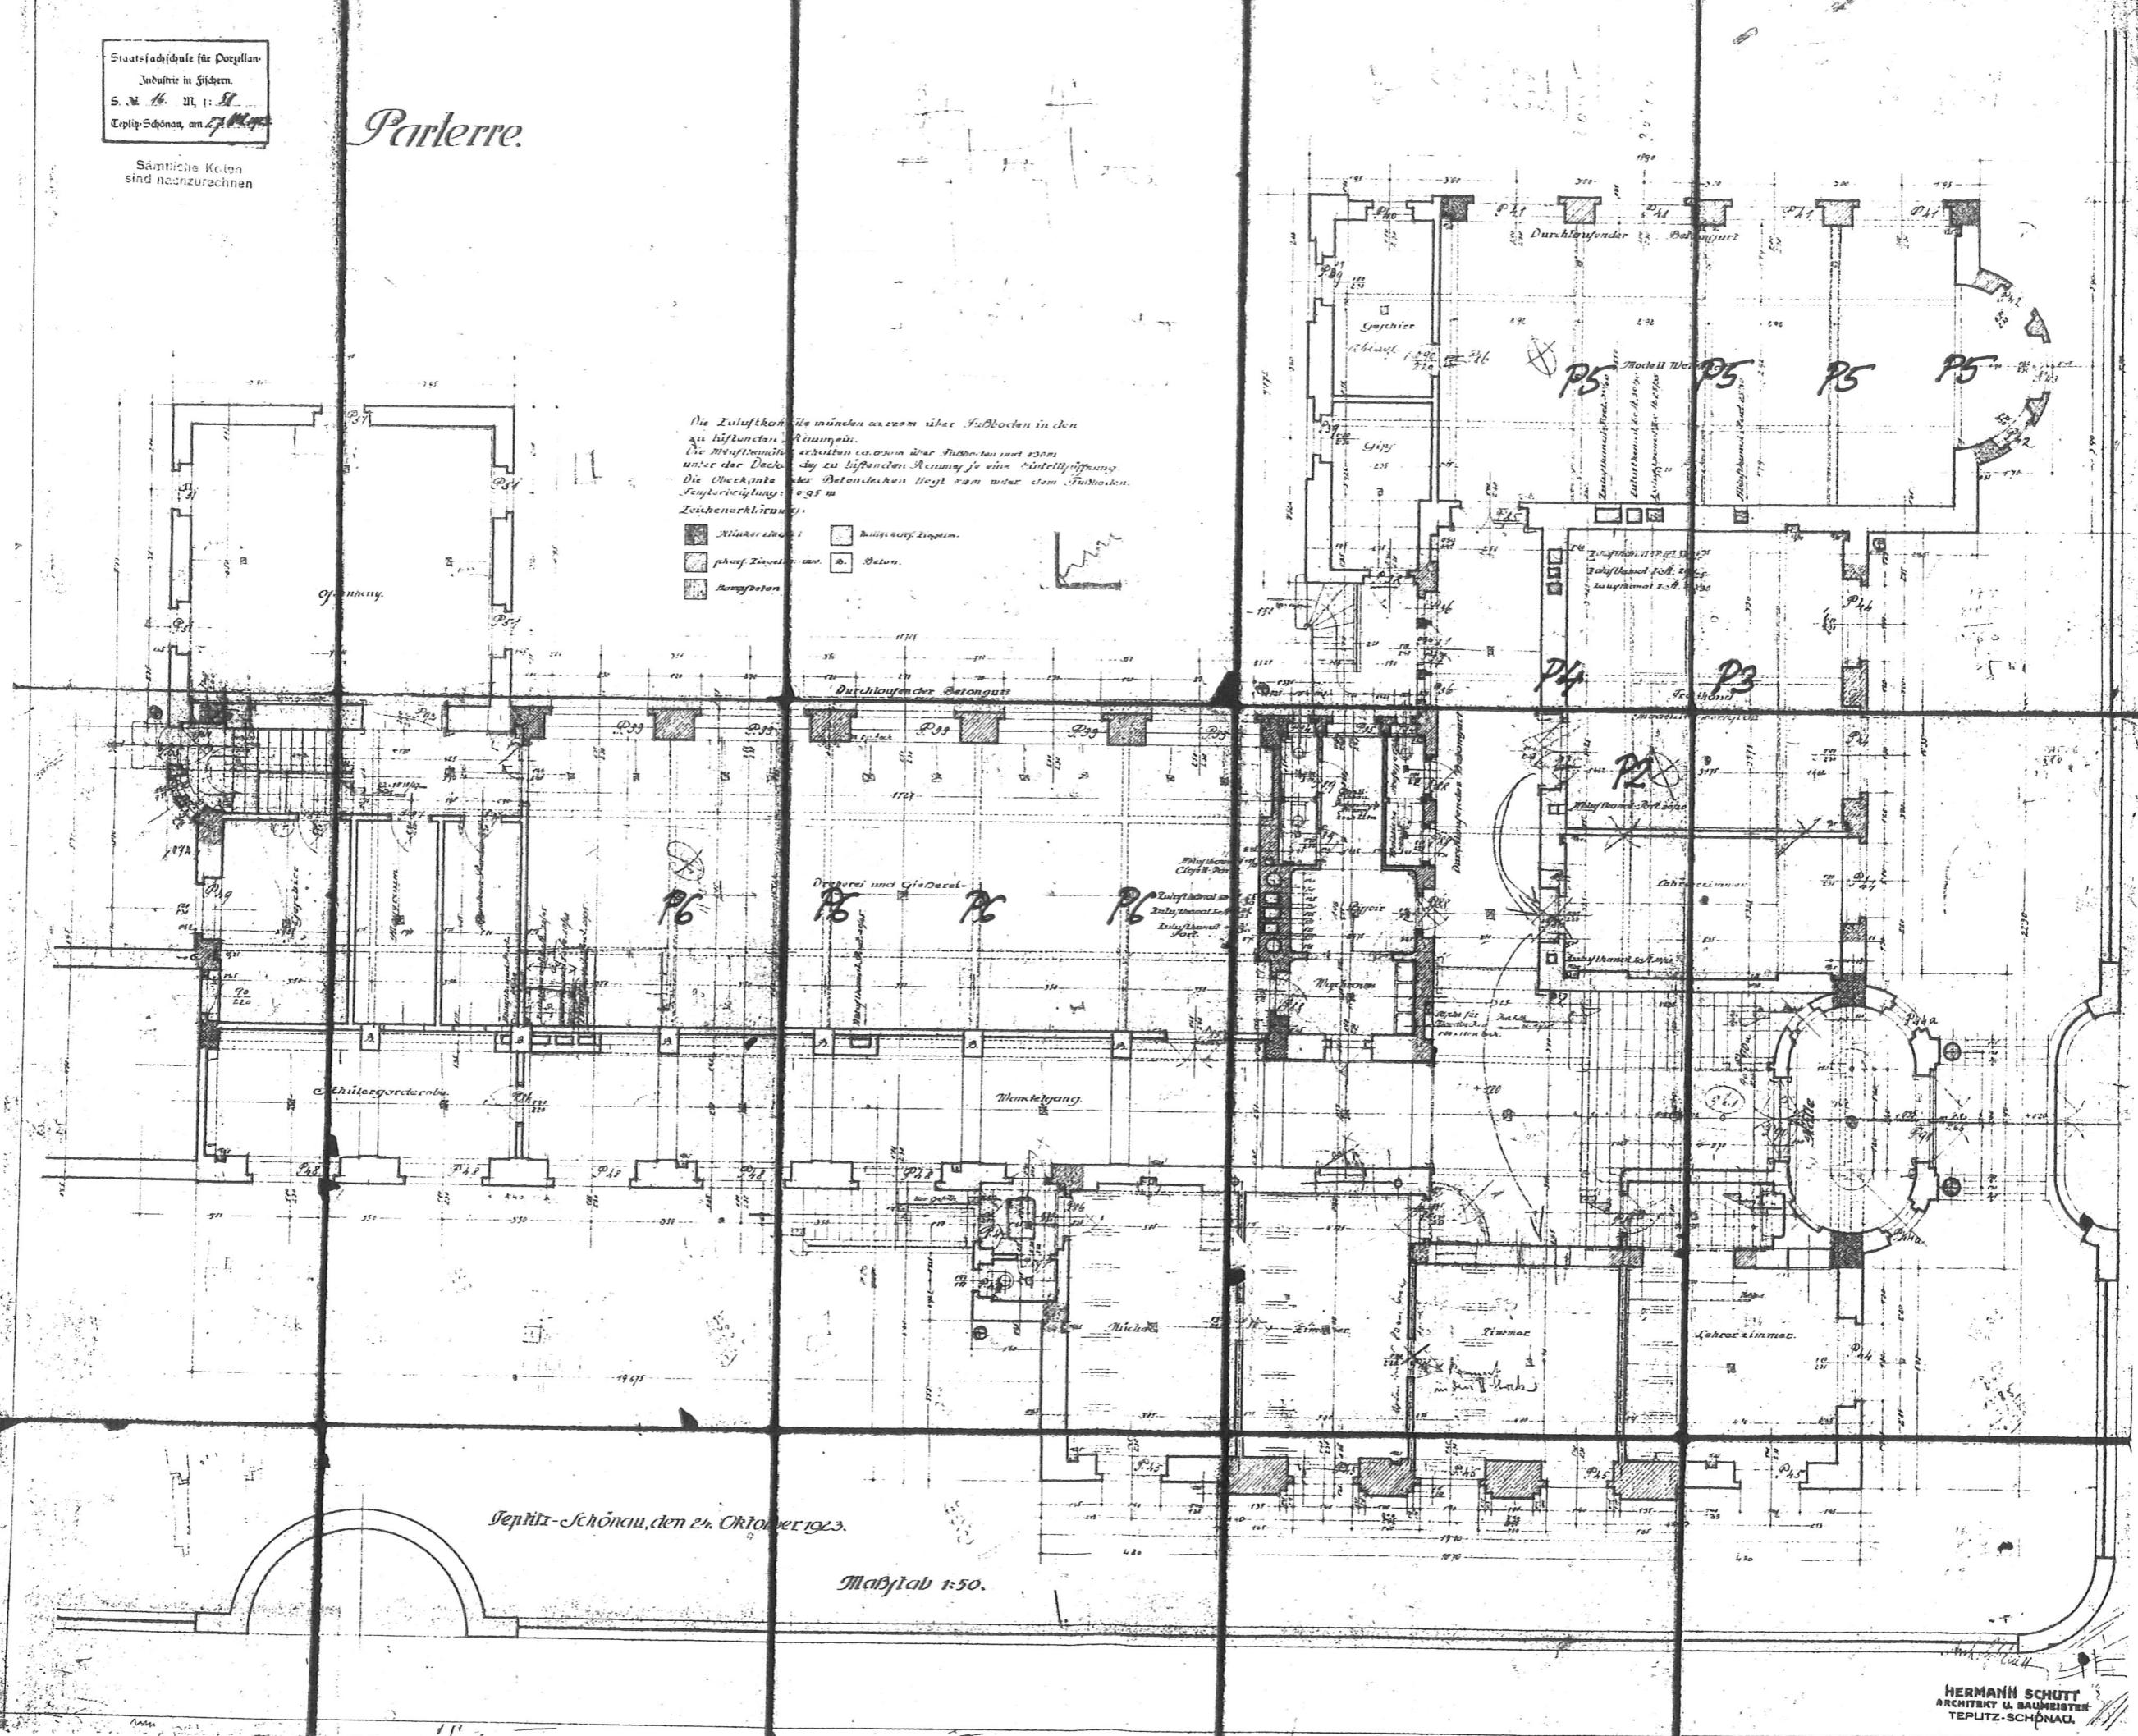
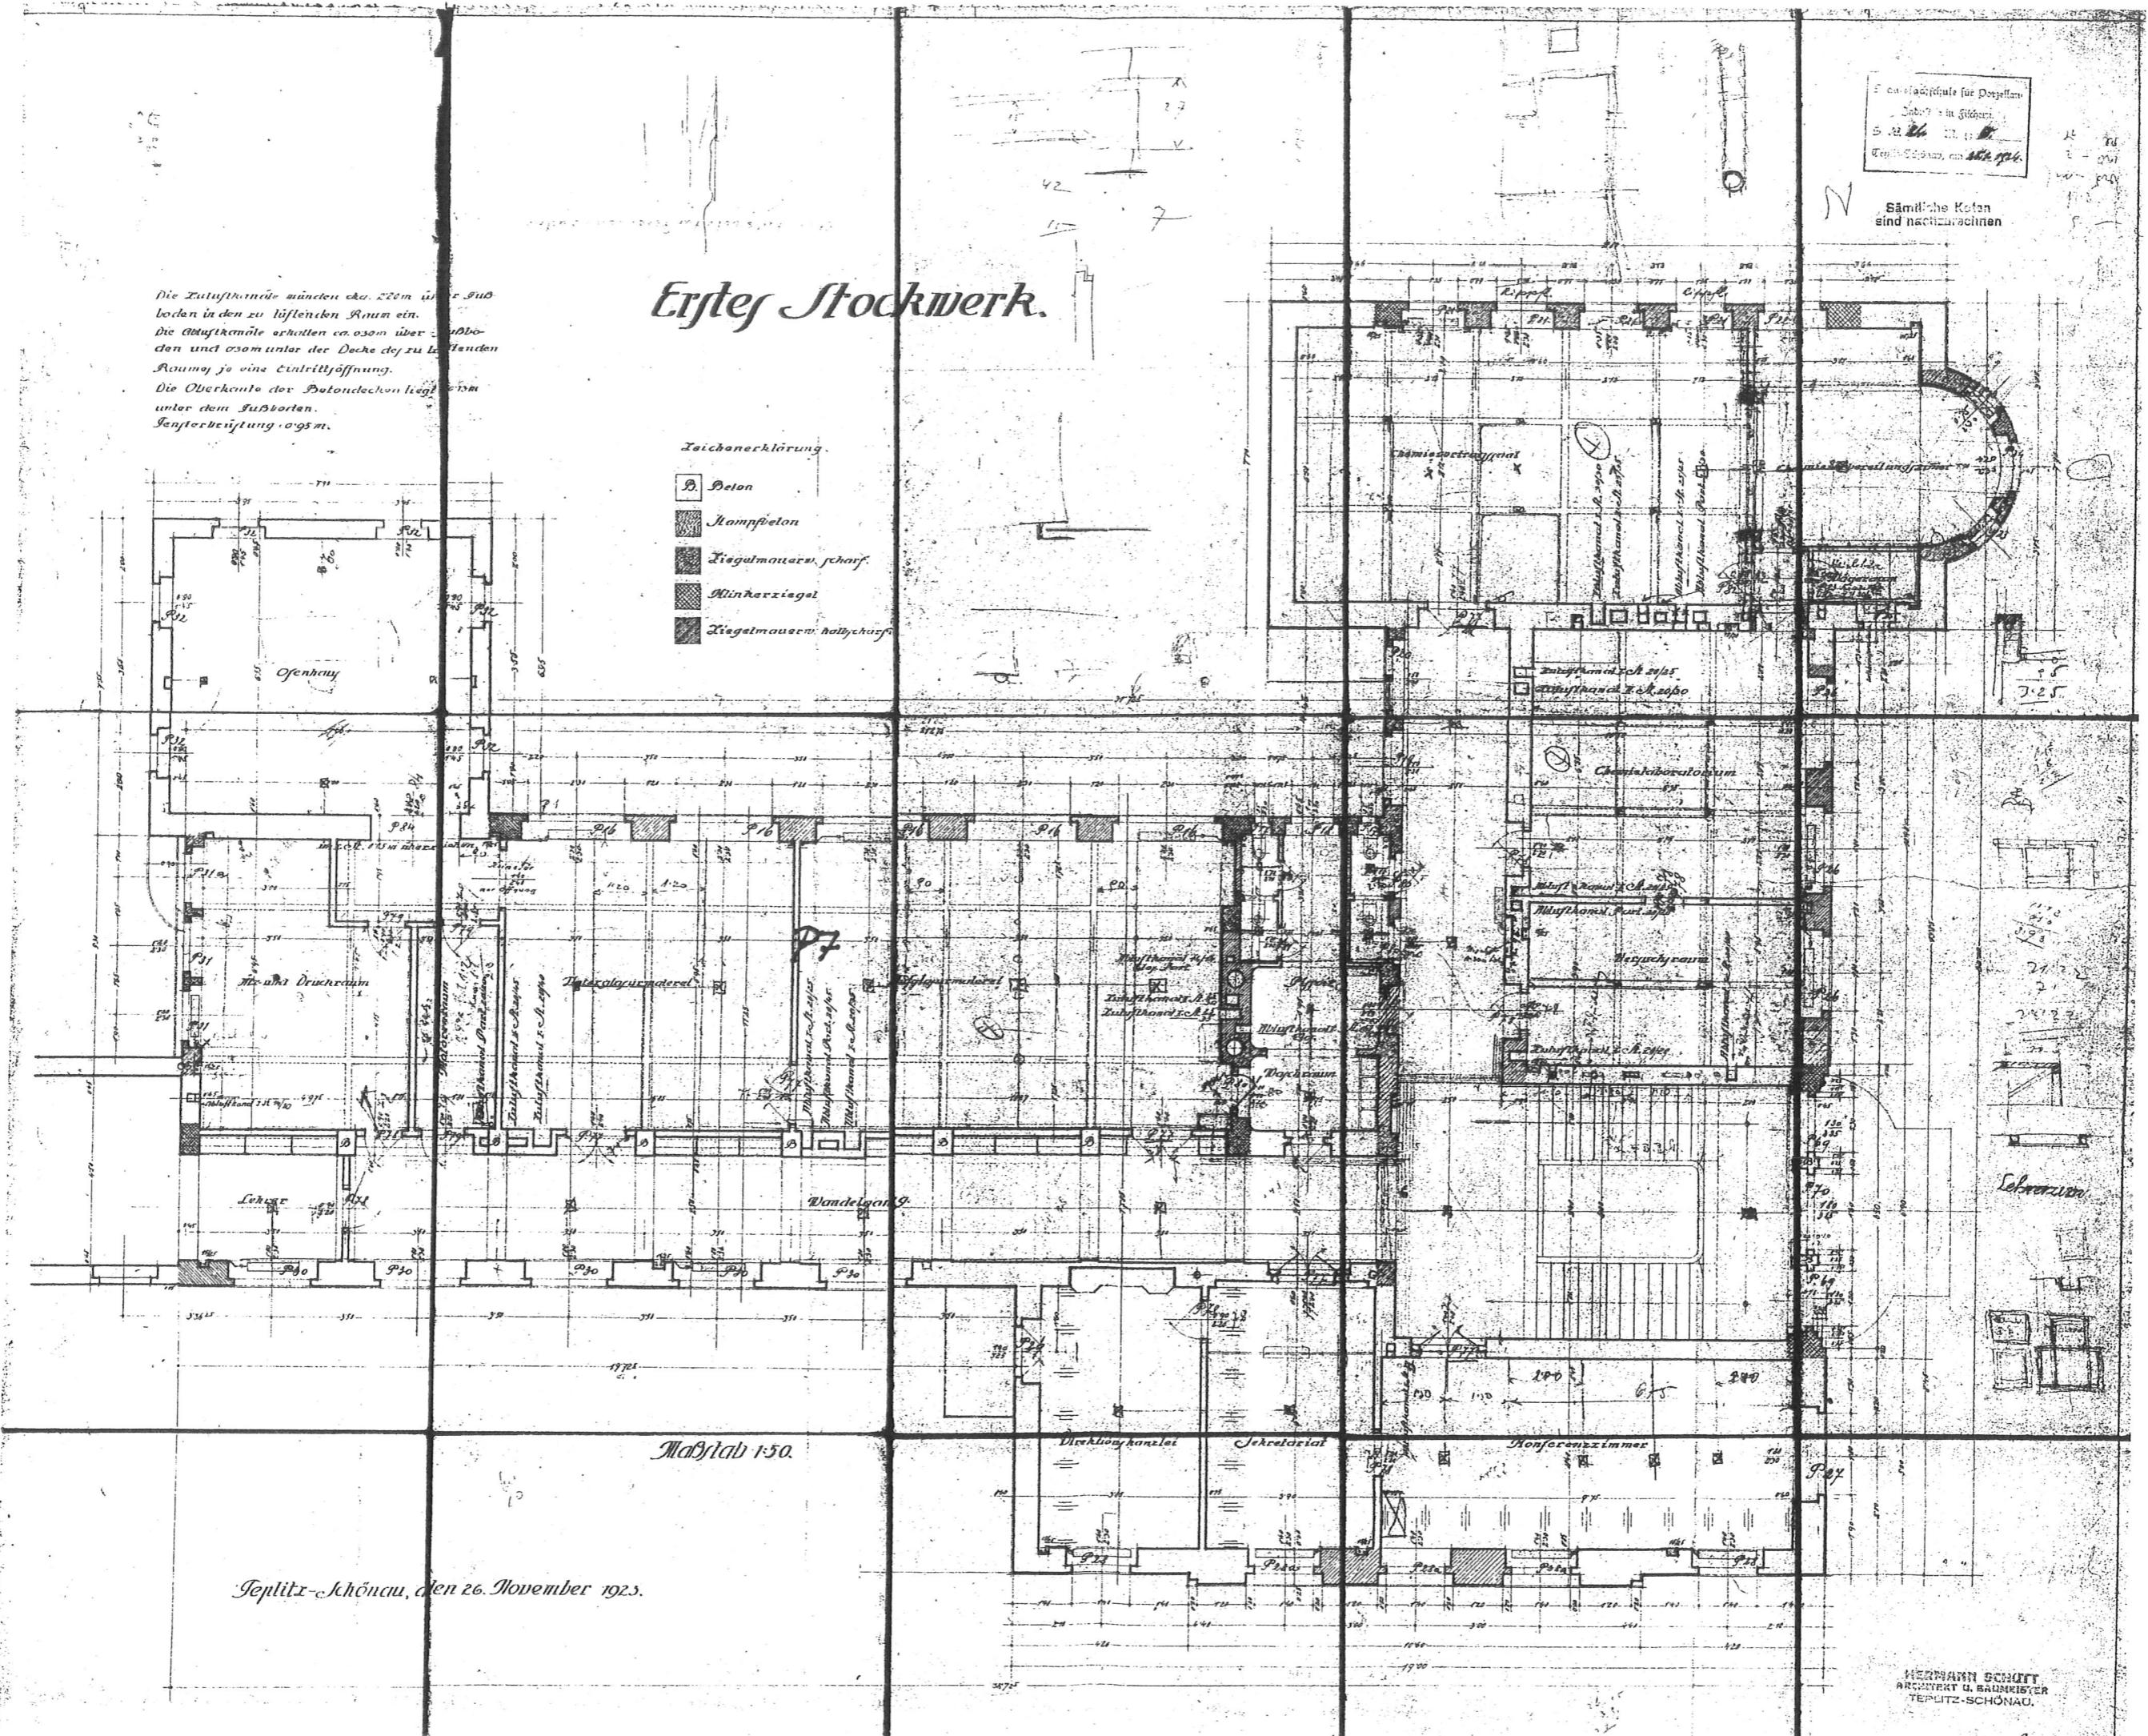
SCHEMA UMÍSTĚNÍ PORUCH KONSTRUKCÍ

Schematické umístění poruch je uvedeno v Příloze 1 „Schema umístění poruch konstrukcí“
