## **Posudek**

(expertní vyjádření)

**o vlivu stávajícího stavebně-technického stavu stavby  
Střední uměleckoprůmyslové školy Karlovy Vary,  
na pozemku st.p.č. 394/1, 395/1 (obojí k. ú. Rybáře),  
na možnost sejmutí její památkové ochrany**

**dne 01.12.2017**

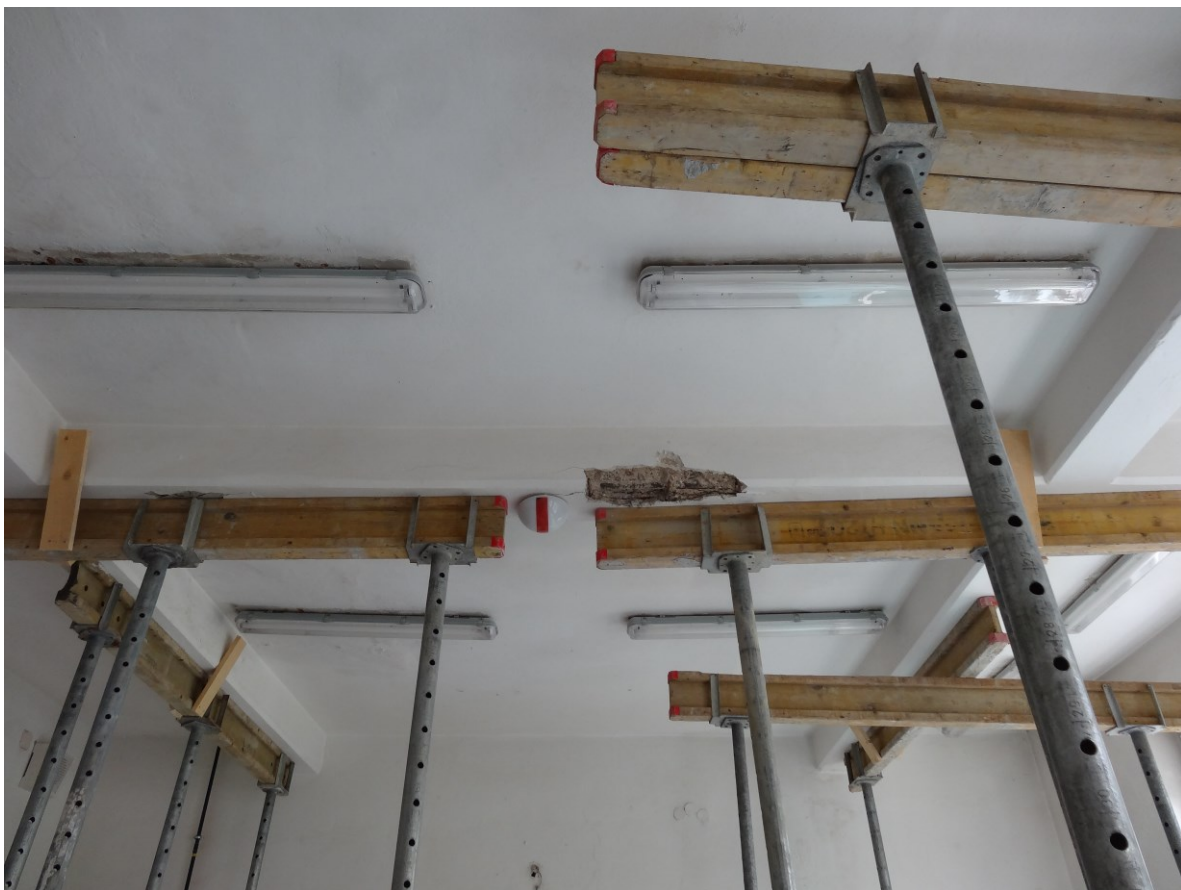
V závěrečném doporučení podkladu [3.3.3.] je uvedeno, že bude nutné pro další využívání budovy provést statický přepočít, který velmi pravděpodobně povede k nutnosti stropní konstrukce zesílit. Doporučeno je rovněž rozšířit počet nedestruktivních tvrdoměrných zkoušek až na normou požadovaný počet, aby byla ověřena pevnost betonu po celé konstrukci vzhledem k technologické výrobě betonu. Strop nad chemickou laboratoří je

doporučeno vzhledem k množství chloridových iontů a korozi výztuže snést a nahradit jinou stropní konstrukcí.

**Strop učebny pod chemickou třídou**

- Ano, objekt je opravitelný. Konkrétní způsob opravy závisí na řešení, které by mělo vzejít z výběrového řízení. Výrazně degradovanou konstrukci stropu pod chemickou laboratoří je vhodnější snést a nahradit konstrukcí novou.

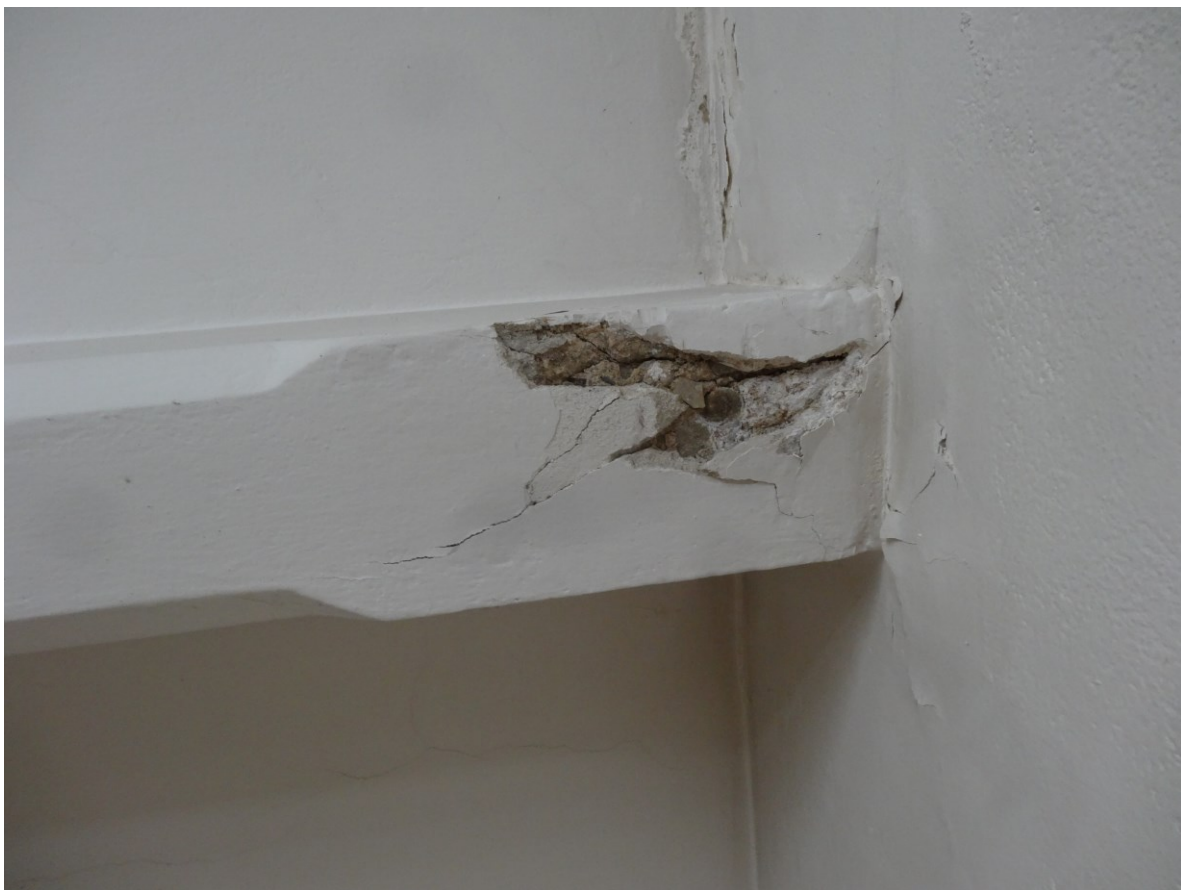
**Stropní trám v bytovém domě (přízemní byt na jihovýchodní straně)**

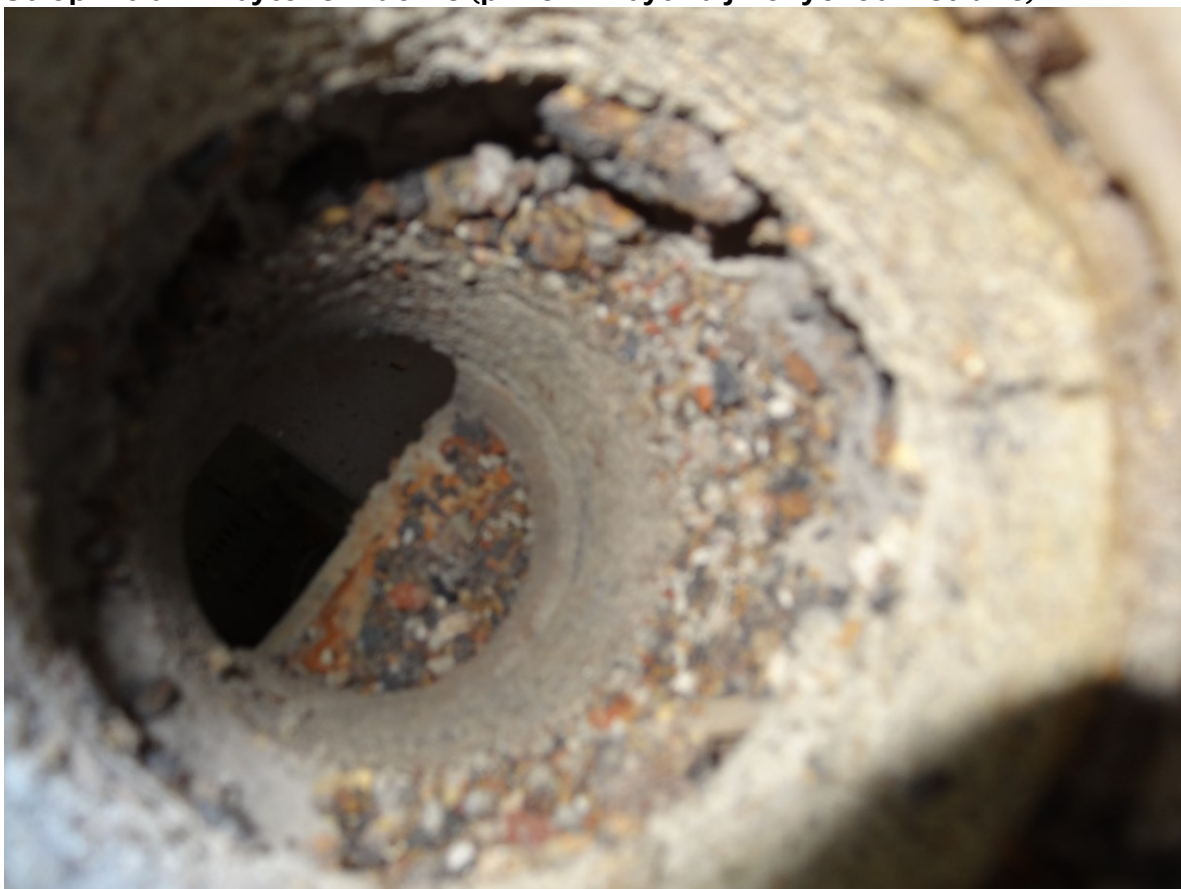
**Detail otvoru po vrtané sondě v bytovém domě**
