Zakázka: POMEZÍ SANACE NÁSYPU VOZOVKY
Číslo zakázky: 26063-1139

Inženýrsko-geologický průzkum

Posouzení nestability krajnice komunikace č. 606 v k. ú. Pomezí nad Ohří

V Praze 9. 5. 2016

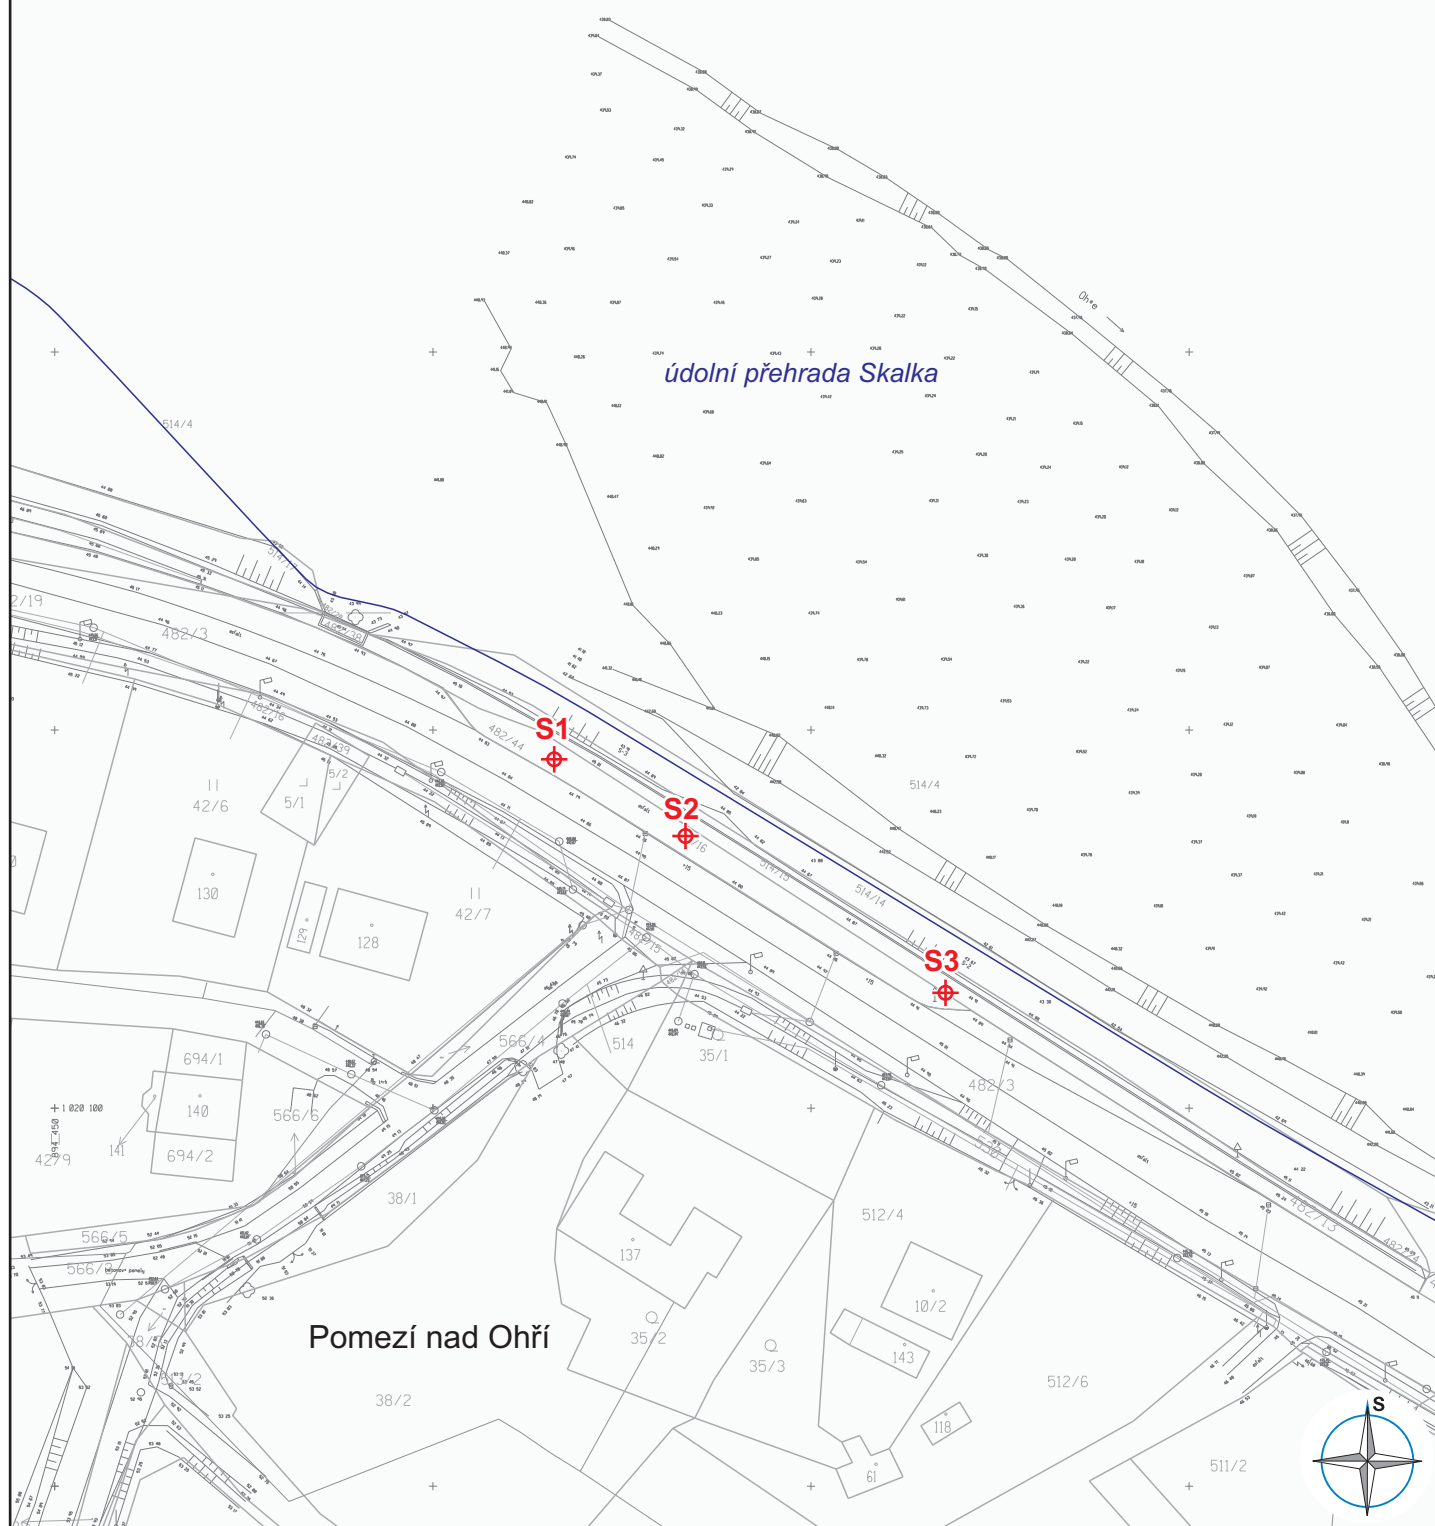
Situace průzkumných prací

Za účelem posouzení inženýrskogeologických poměrů byly na lokalitě zhotoveny tři průzkumné jádrové vrty. Sondy byly provedeny pomocí vrtné soupravy v místech předem dohodnutých s projektantem cyklostezky a objednatelem průzkumu. Sondy byly situovány do krajnice vozovky v místech poruch živičného povrchu. Hloubka sond byla 4,5 - 5,5 m. Odečtené JTSK souřadnice z poskytnuté účelové mapy jsou zaznamenány v následující tabulce (Tabulka 1). Poloha je patrna z přílohy 2 této zprávy.

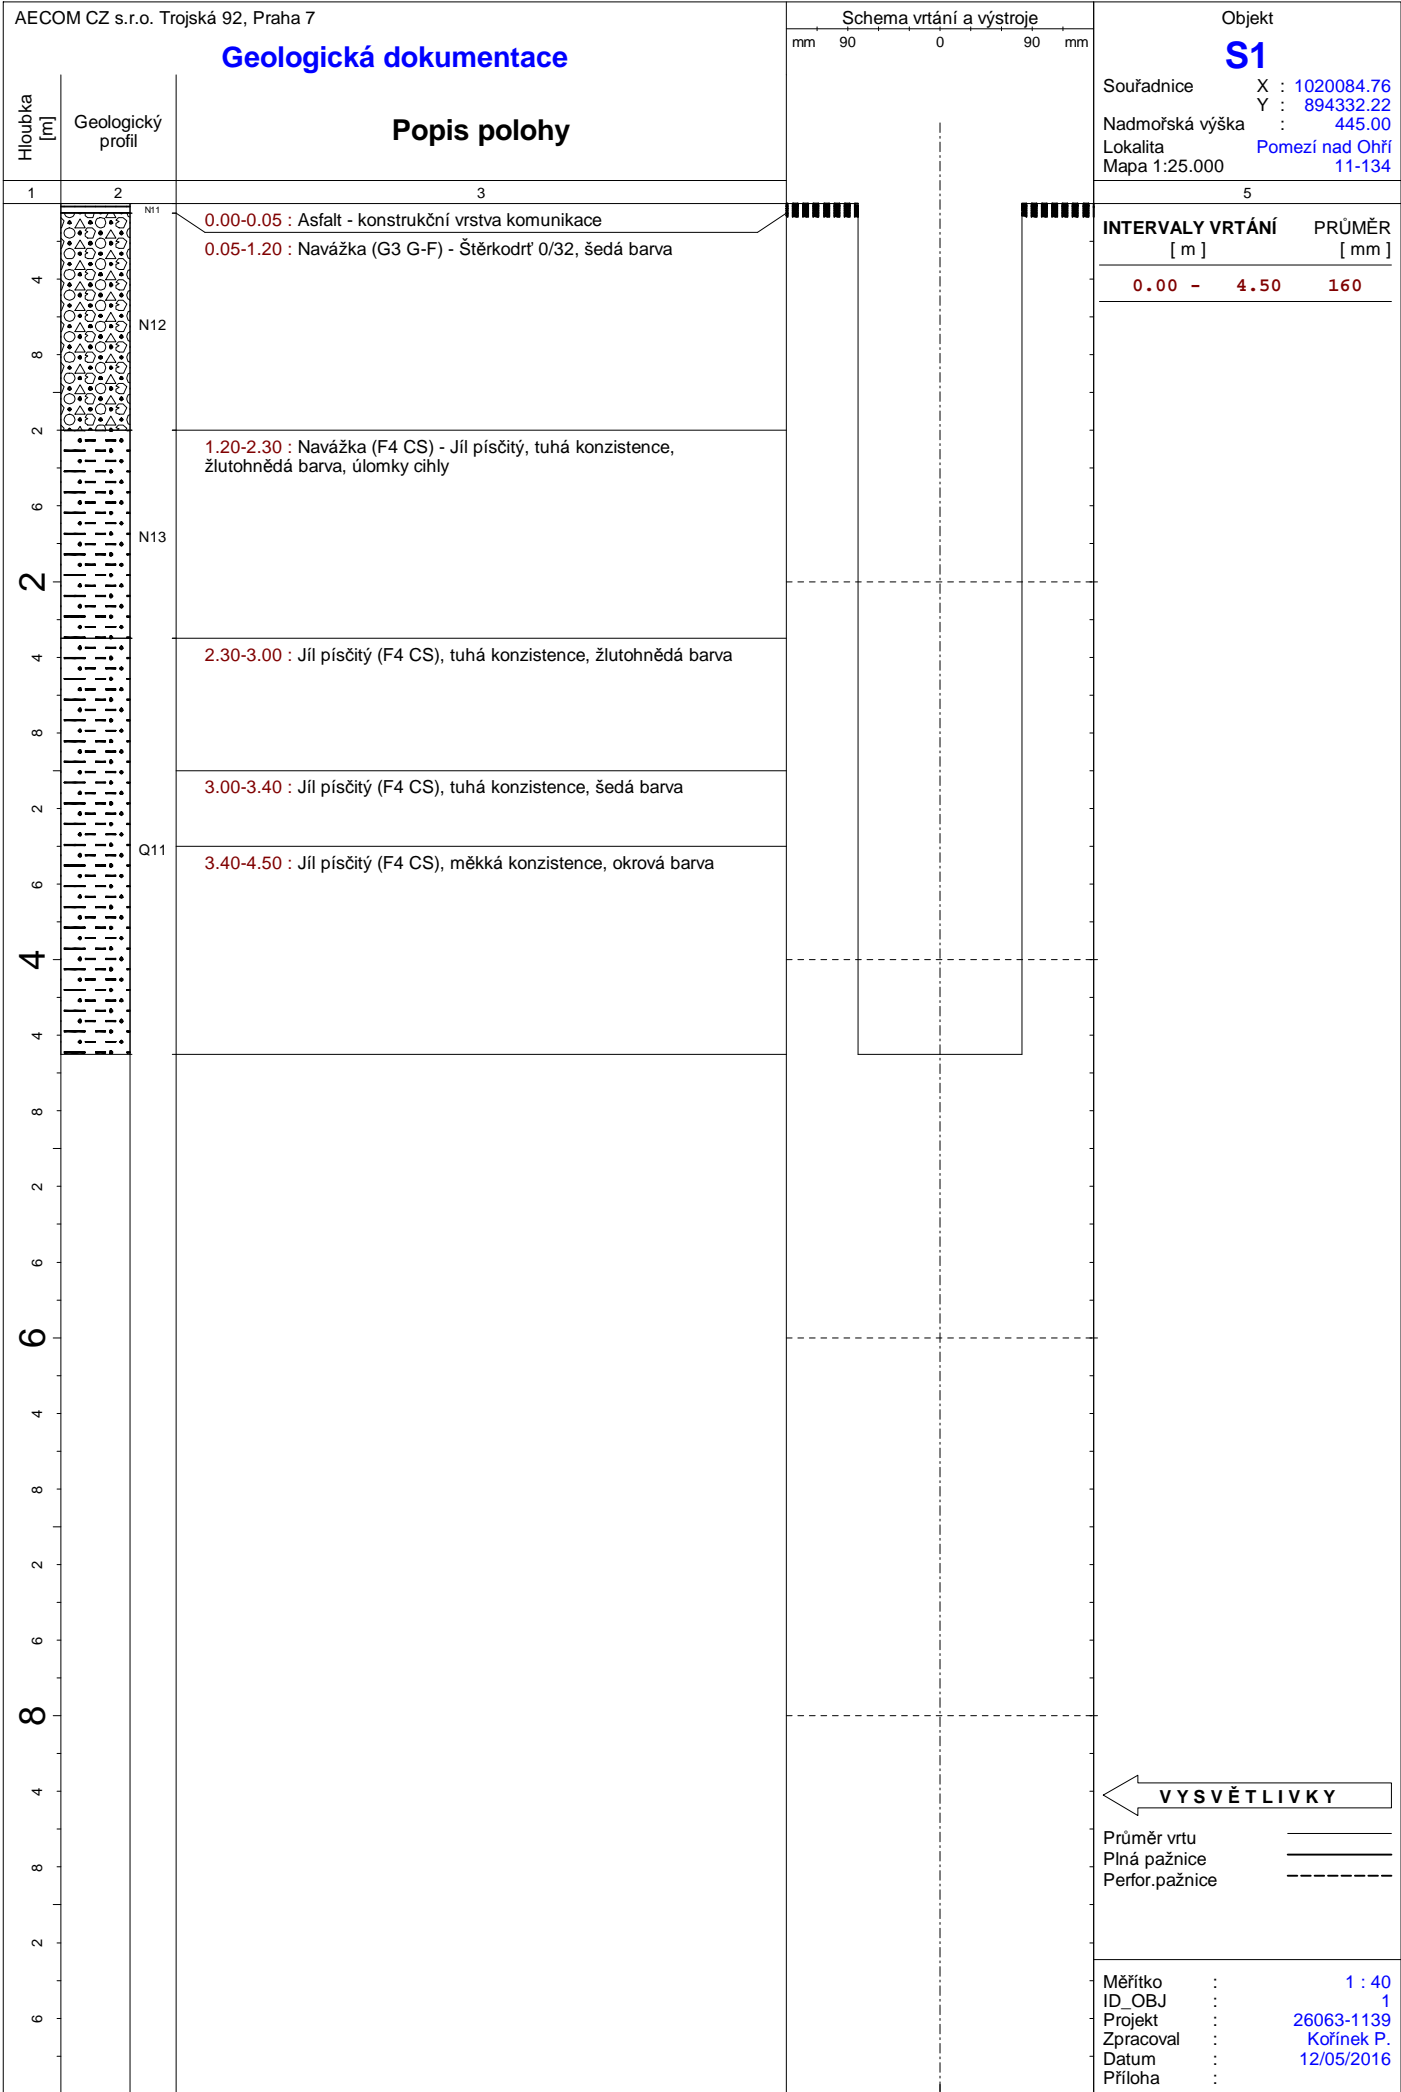
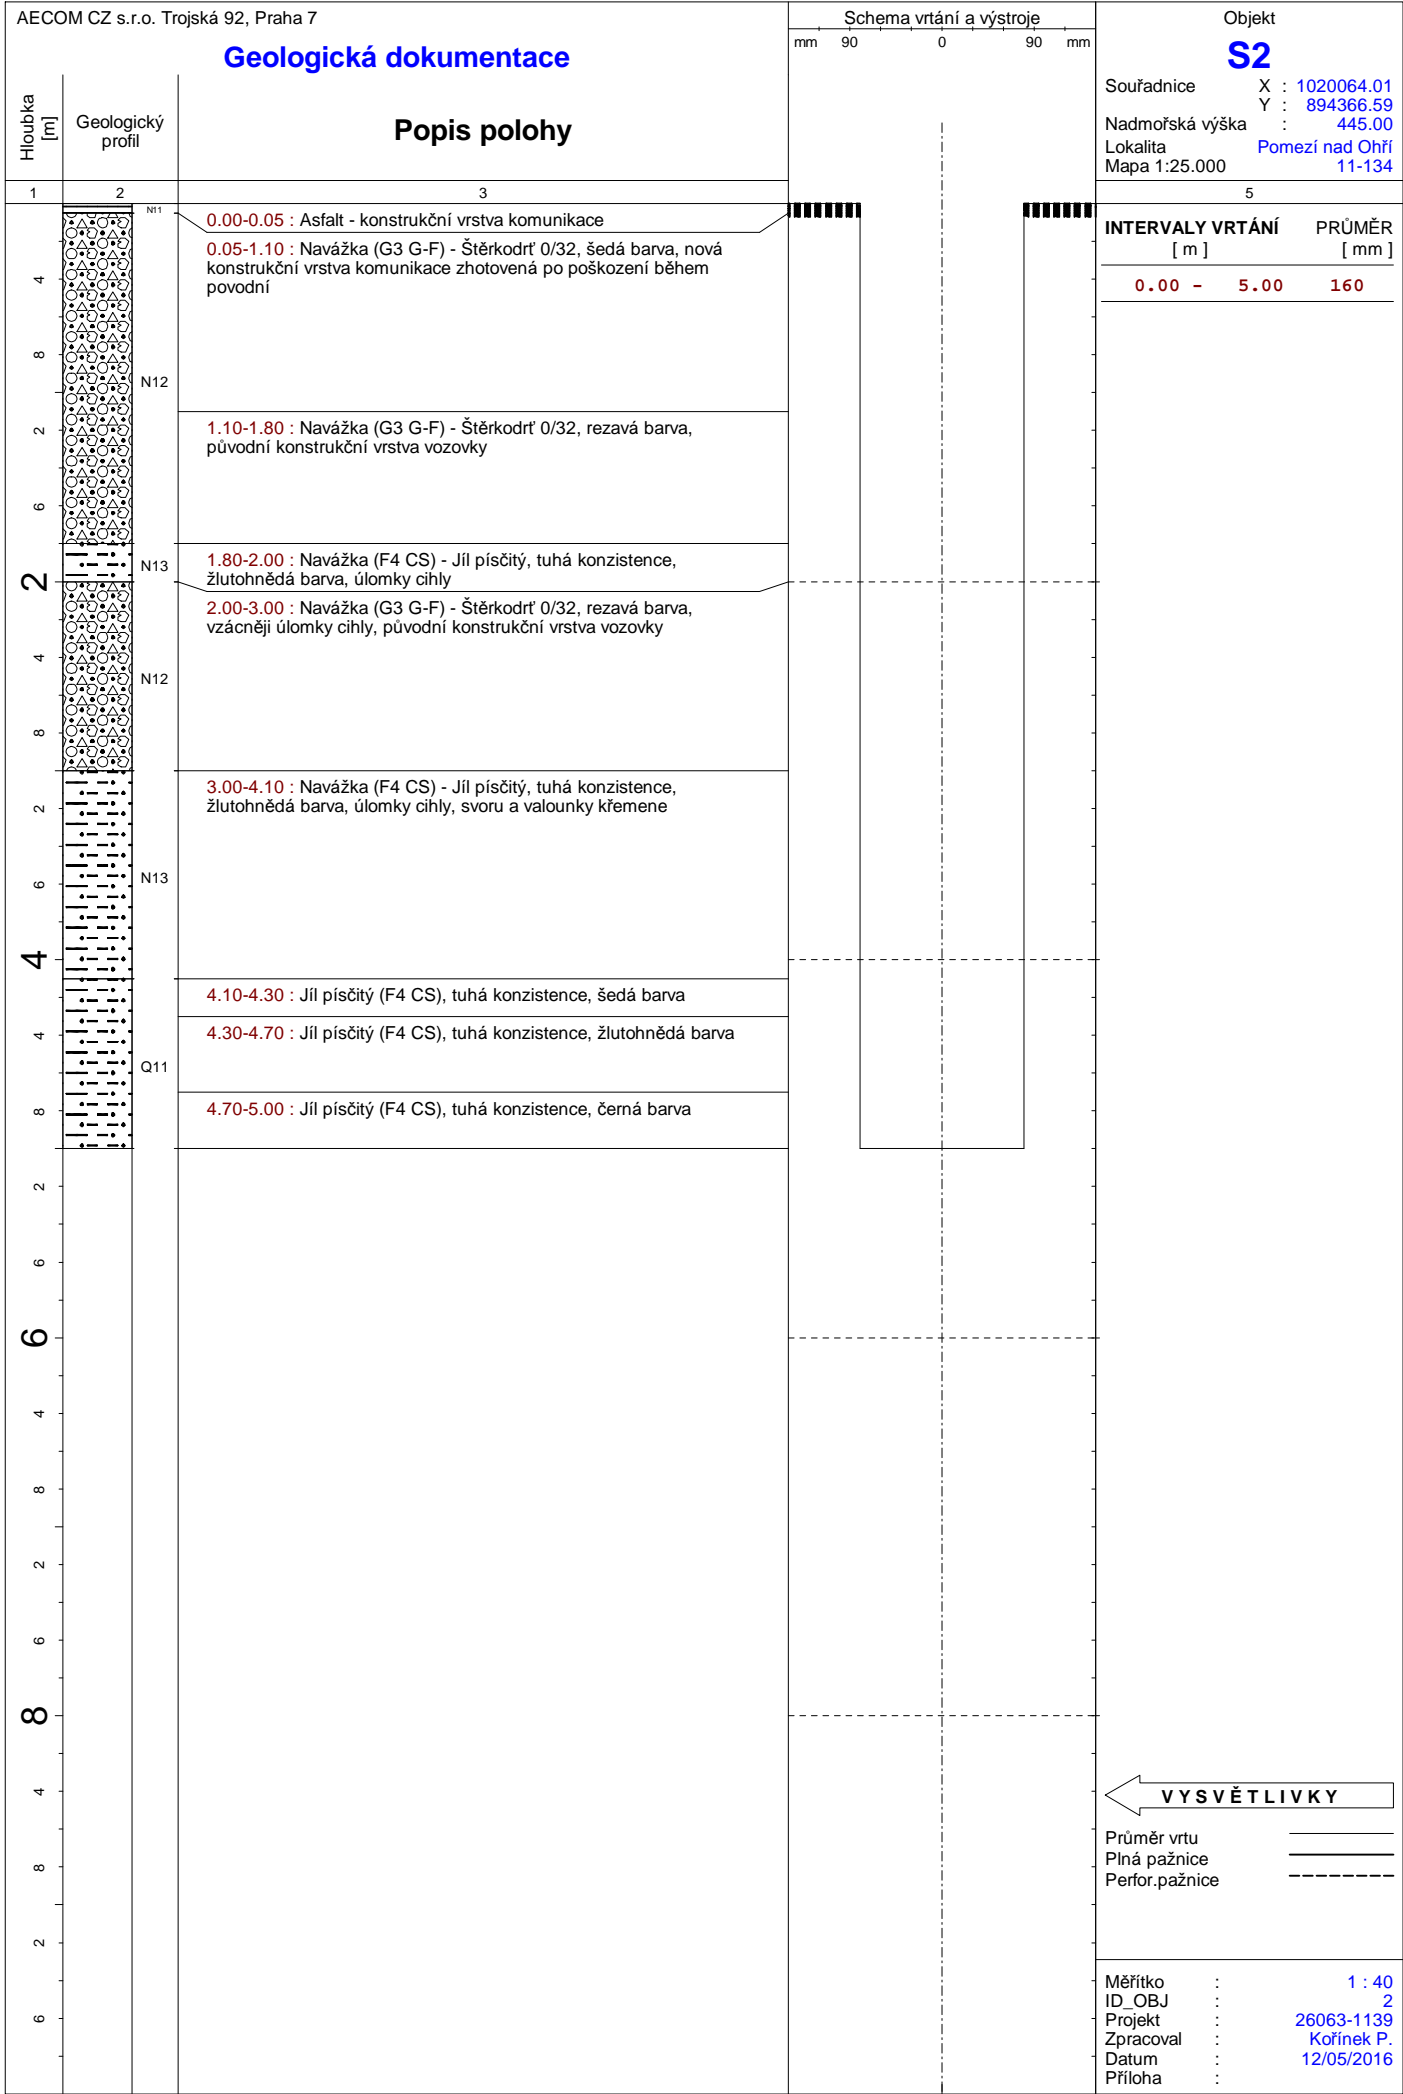
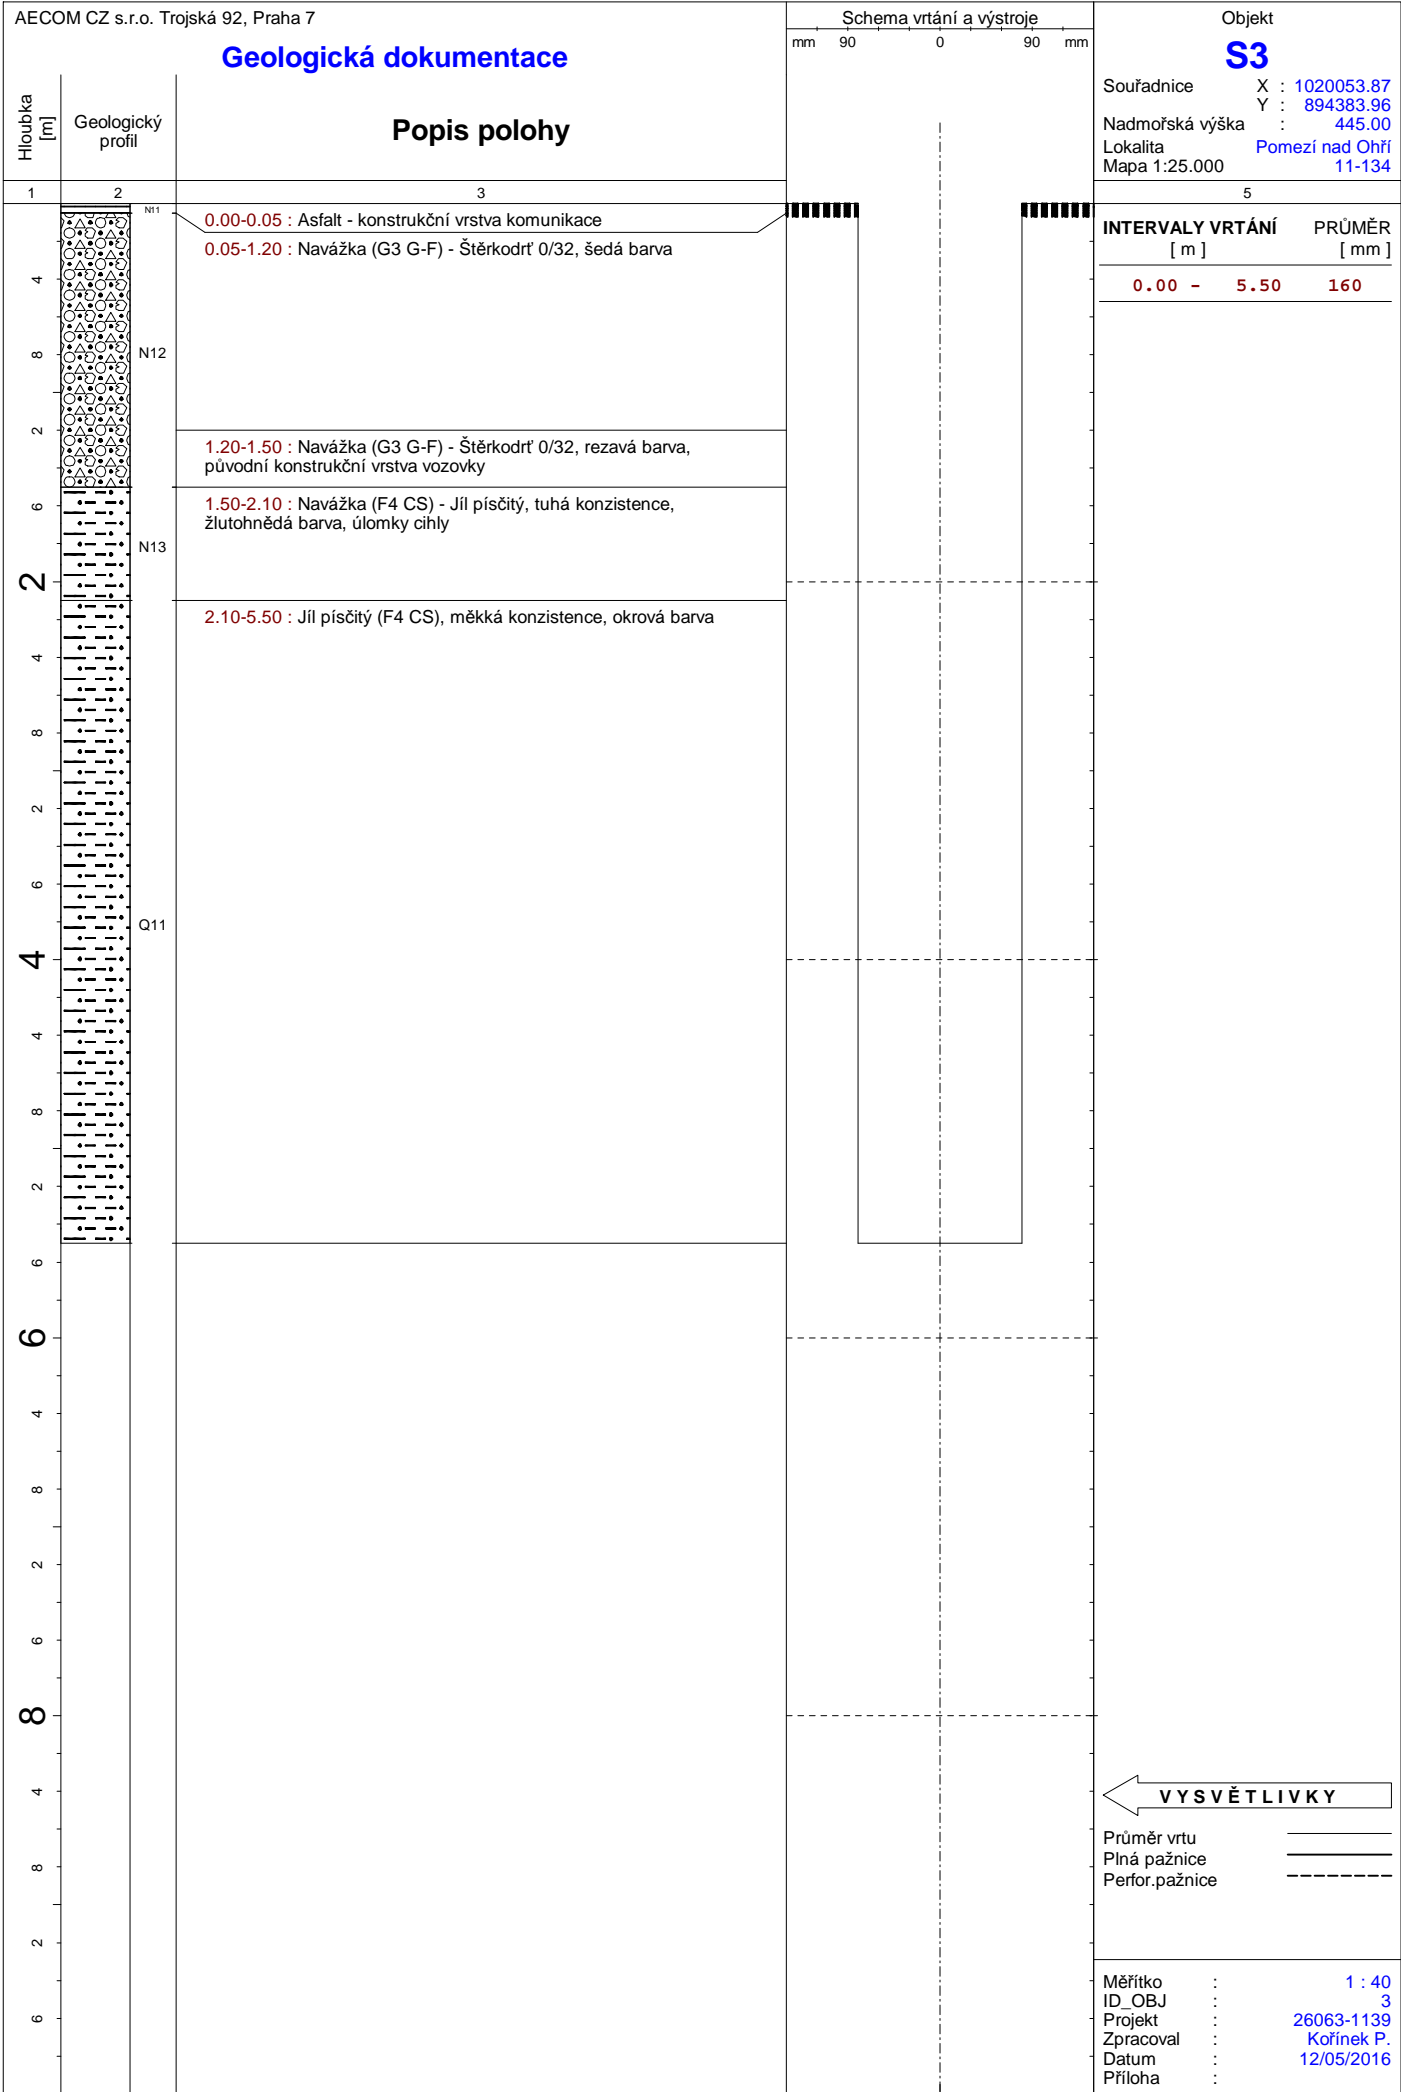
Geologické profily vrtů

V sondě S2 tvoří bezprostřední podloží asfaltového povrchu 1,1 m mocná vrstva šedé štěrkodrti 0/32 (GT1). Složení sypaniny je monomiktní, zrna jsou pevná a ostrohranná, bez nežádoucích příměsí. Poloha působí homogenně. Jedná se o relativně nedávno zhotovenou konstrukční vrstvu po poškození komunikace během povodní (2012).

Níže leží starší konstrukční vrstva násypu (GT2) tvořena opět sypaninou o přibližném frakčním složení 0/32. Barva je rezavá. Jedná se o původní konstrukční vrstvu násypu neznámého stáří. Štěrková frakce je polymiktní, zrna zvětřalá, nepevná, polozaoblená. Majoritně tvořená úlomky svorů. Vzácněji se objevují také úlomky pálené cihly.

V hloubce od 3 – 4,1 m p. t. leží nejnižší položená konstrukční vrstva násypu tvořená jemnozrnnými zeminami charakteru písčitých jílu o tuhé konzistenci a žlutohnědé barvě (GT3). Ve struktuře se opět objevují menší úlomky pálené cihly, svoru a křemene.

Podloží násypu v hloubce 4,1 m p. t. tvoří rostlé neogenní písčité jíly o tuhé konzistenci, šedé až žlutohnědé barvě (GT4). Od 4,7 m p. t. přecházejí do tmavě hnědých až černých uhelných jílu tuhé konzistence.

V rámci sondy S1 je mocnost tělesa násypu menší. Pod konstrukční vrstvou štěrkodrti o mocnosti 1,2 m (GT2) leží opět jemnozrnné zeminy charakteru písčitých jílu o tuhé konzistenci a žlutohnědé barvě. S příměsí hrubozrnné frakce tvořené úlomky svorů a vzácněji lze pozorovat úlomky pálené cihly.

Podloží násypu leží v hloubce 2,3 m p. t. a je tvořeno písčitými jíly o tuhé konzistenci (GT4). Od hloubky 3,4 m p. t. se v důsledku zvyšující se vlhkosti mění konzistence jílu na měkkou (GT5).

V místě sondy S3 je mocnost násypového tělesa zhruba 2,1 m. Do 1,2 m násyp opět tvořen štěrkodrtí (GT2) a níže pak jemnozrnnými zeminami charakteru písčitých jílu o tuhé konzistenci a žlutohnědé barvě (GT3). Báze násypu se nachází v hloubce 2,3 m pod terénem a je tvořena písčitými jíly o měkké konzistenci (GT5).
