DIAGNOSTICKÝ PRŮZKUM  
KONSTRUKCE VOZOVKY  
SILNICE III/00635

LOKET

KM 6,380 - 6,628

Zpráva č. DV-16-016 ze dne 03/2016

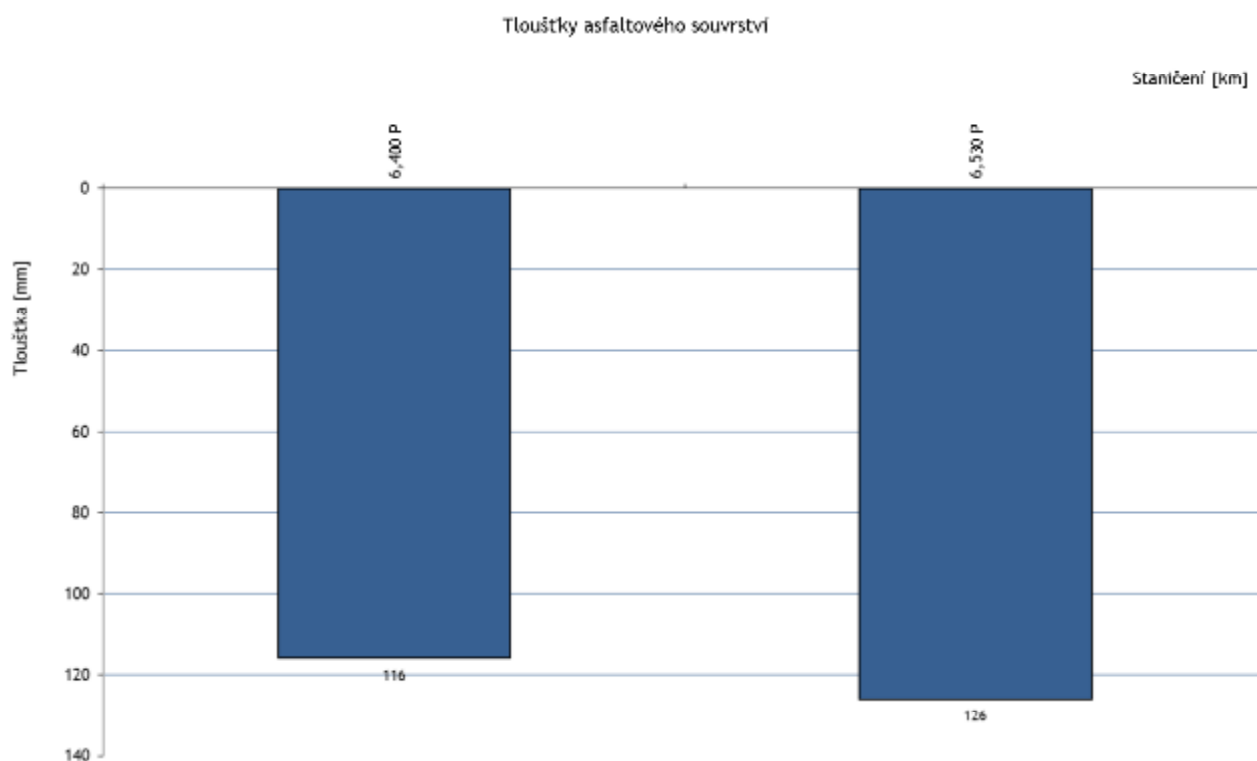
Graf 1

Na vybraných místech výše uvedeného úseku silnice III/00635 byly odebrány celkem 2 jádrové vývrty. Asfaltové souvrství tvoří obrusná vrstva v průměrné tloušťce 68 mm, ložní vrstva v průměrné tloušťce 54 mm. U obou vývrtů byla pod asfaltovým souvrstvím nalezena dlažba. Celková průměrná tloušťka celého asfaltového souvrství je 121 mm. Detailní výsledky jsou uvedeny v příloze č. II.

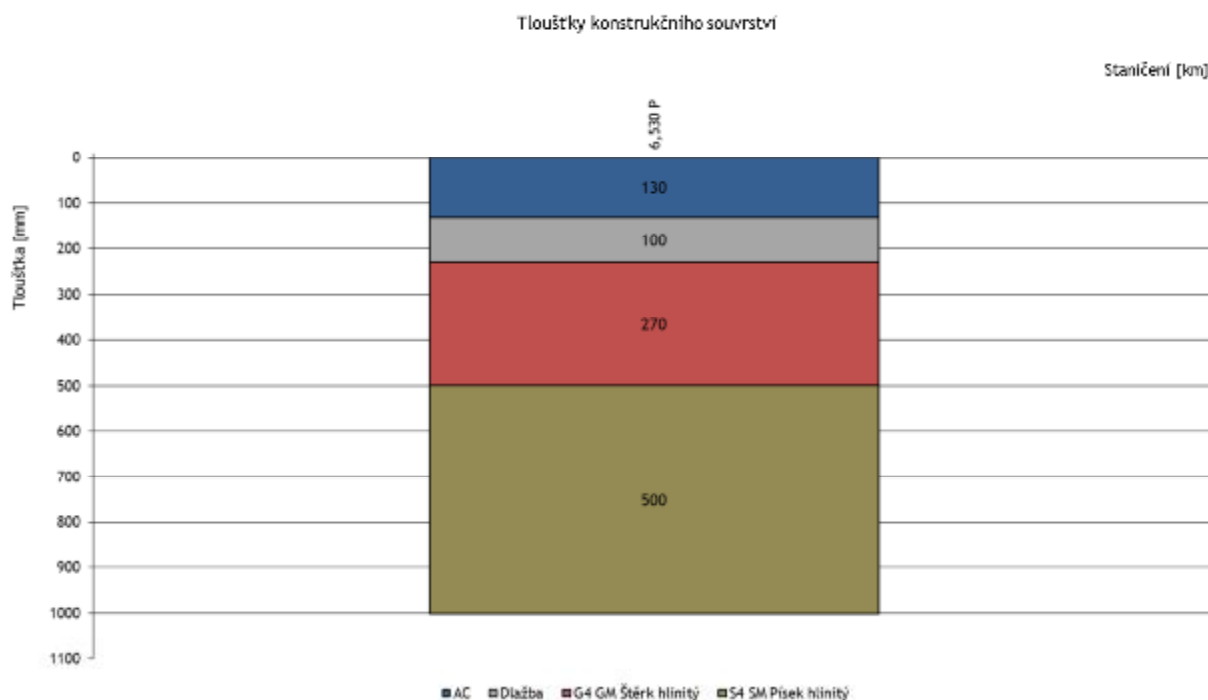
Graf 2

Sonda č.	1
Staničení [km]	6,530 P
Tloušťky konstrukčního souvrství [mm]	
AC	130
Dlažba	100
G4 GM Štěrk hlinitý	270
S4 SM Písek hlinitý	500

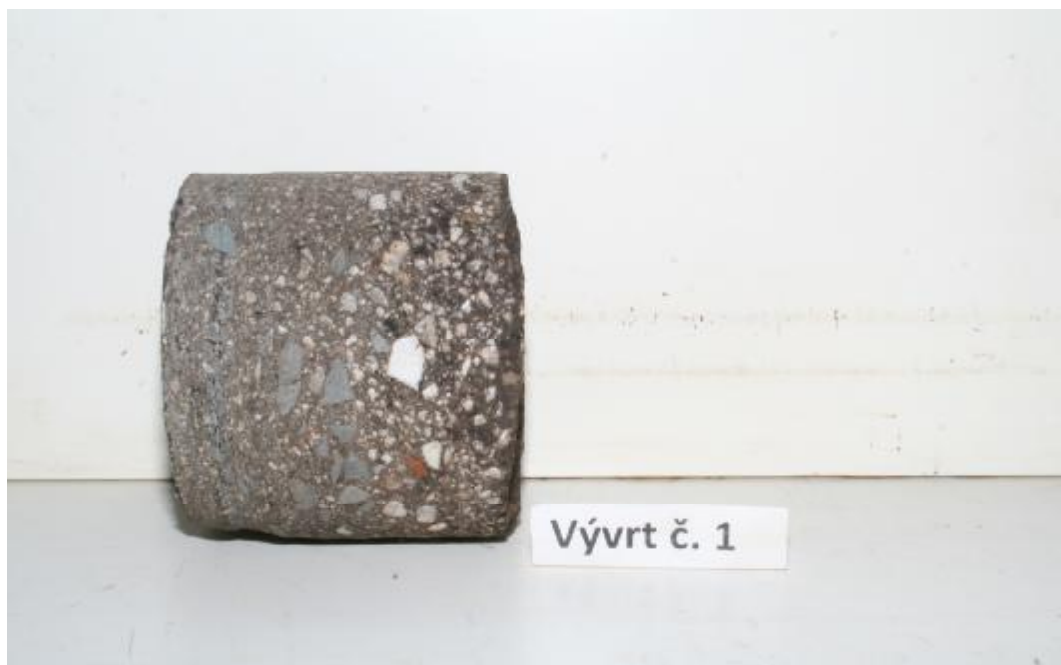
VÝVRT Č. 1 - staničení km 6,400 pravá

tloušťka vrstvy	
AC 16	62 mm
AC 16	54 mm
dlažba	??? mm

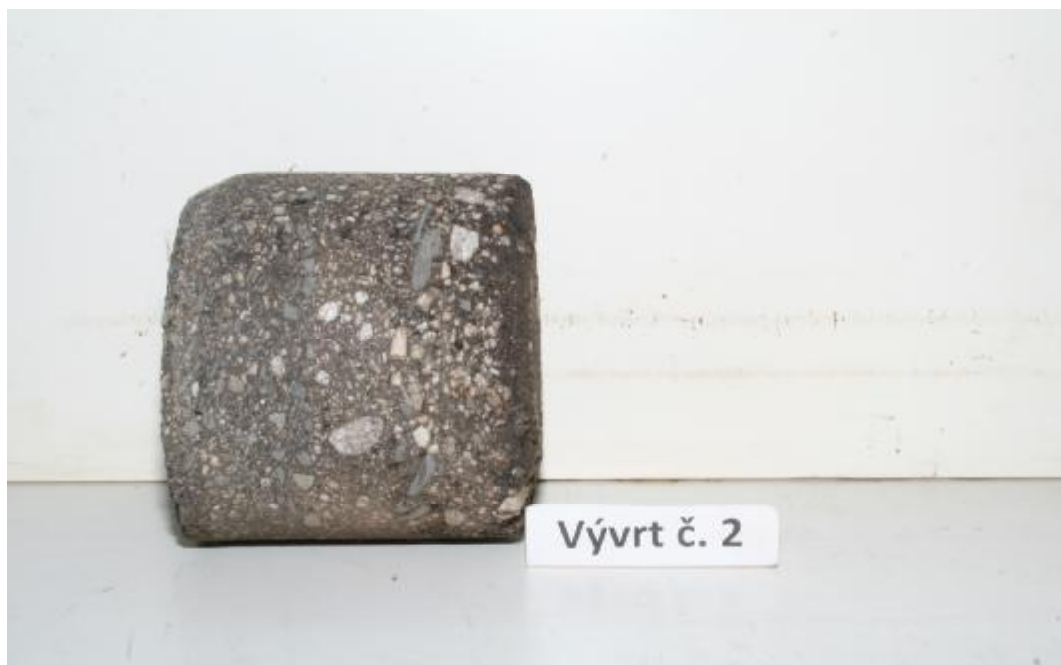
VÝVRT č. 2 - staničení km 6,530 pravá

tloušťka vrstvy	
AC 16	74 mm
AC 16	52 mm
dlažba	100 mm

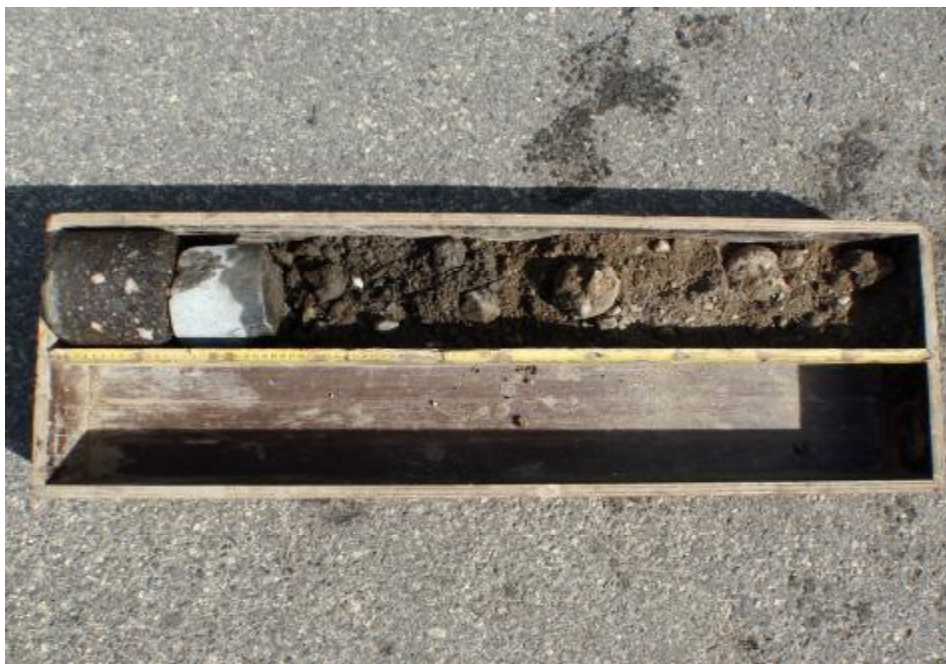
**SONDA č. 1 - staničení km 6,530 P**

tloušťka vrstvy	
AC	130 mm
dlažba	100 mm
G4 GM Štěrk hlinitý	270 mm
S4 SM Písek hlinitý	500 mm

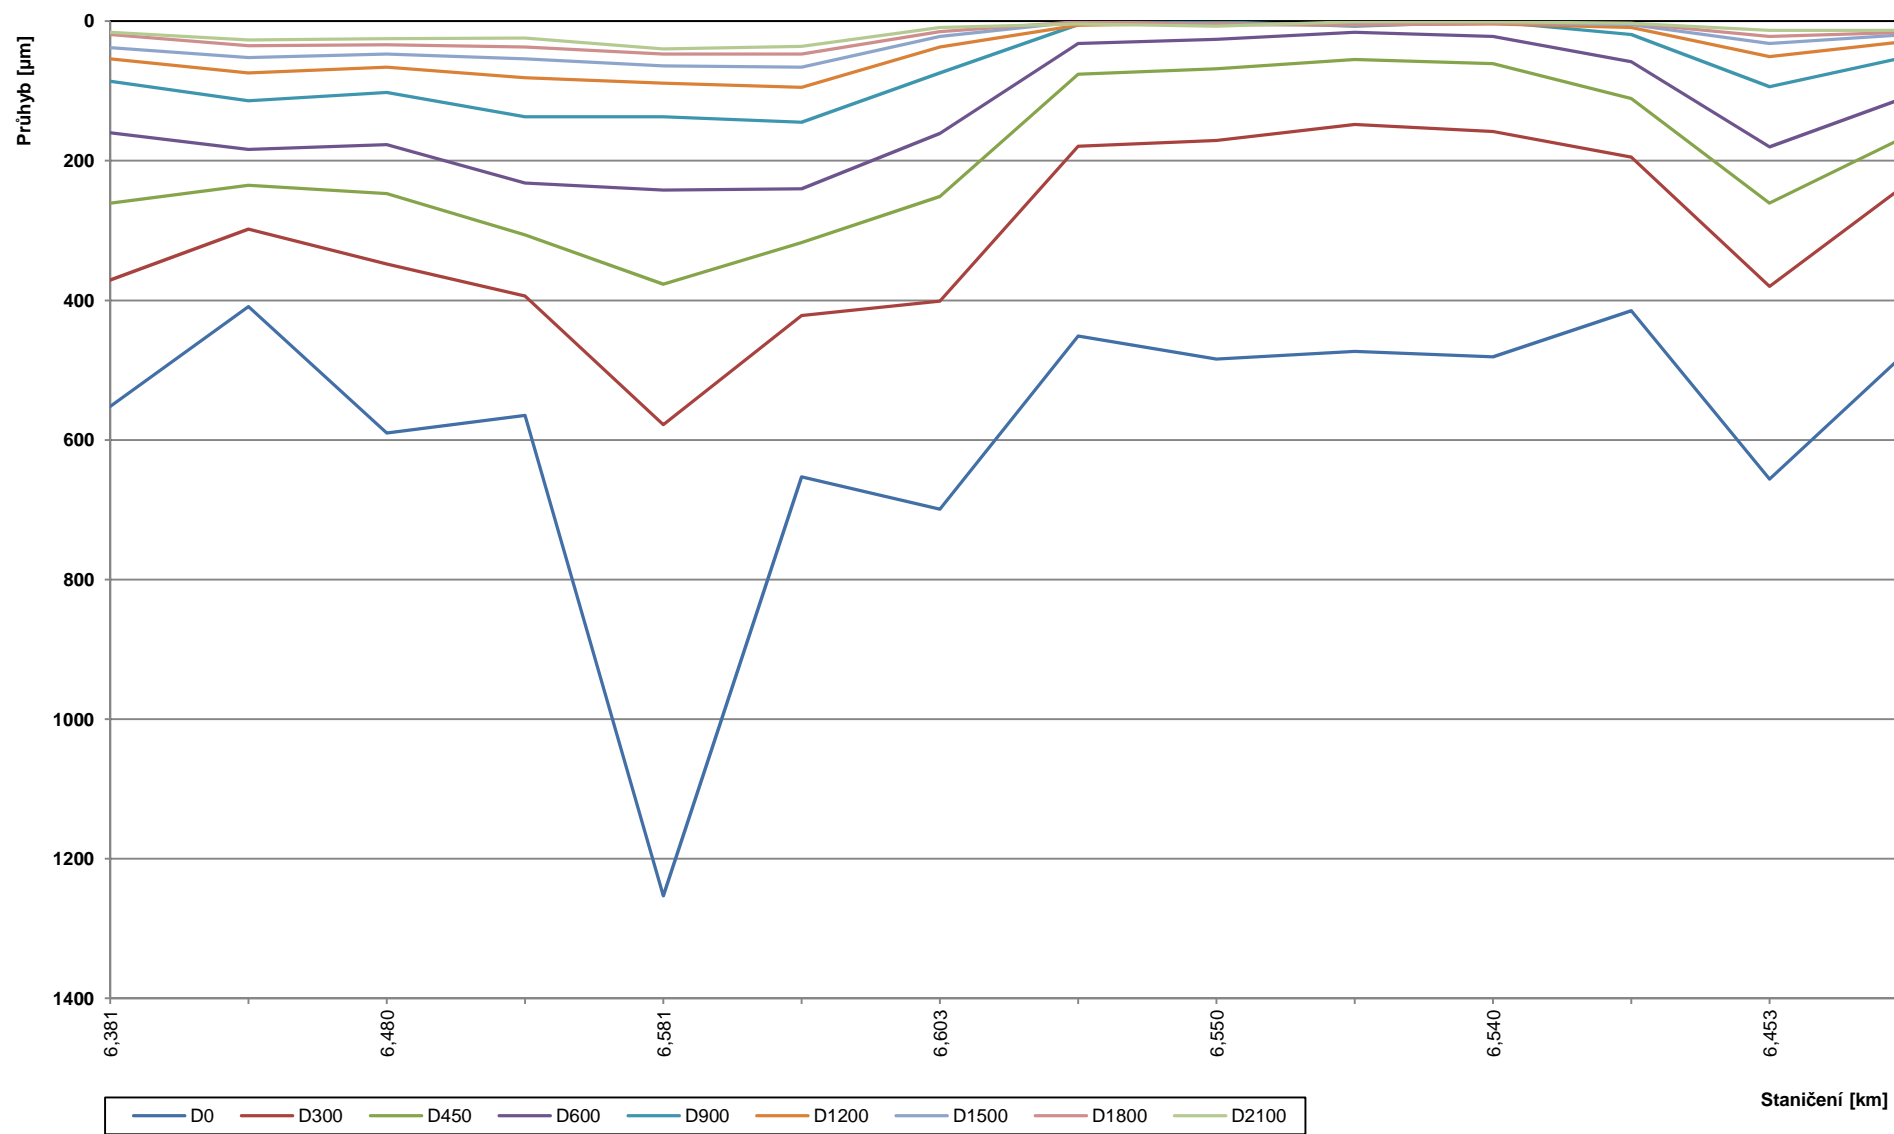
# Naměřené průhyby

Bodové měření únosnosti konstrukce rázovým zařízením FWD bylo provedeno v kroku 50 m. Výsledky měření únosnosti prokázaly, že konstrukce vozovky v citovaném úseku je místy nehomogenní a nedostatečná. Dosažené výsledky měření únosnosti, zjištěné průhyby, vypočtené rázové moduly pružnosti jsou uvedeny v příloze IV.
