# **Statek Milíkov - stavební úpravy**

**Ing. Martina Hřebenářová**  
**Petřínská 44, 326 00 Plzeň**  
IČO 12465201

květen - červen 2016

## **1. Úvod**

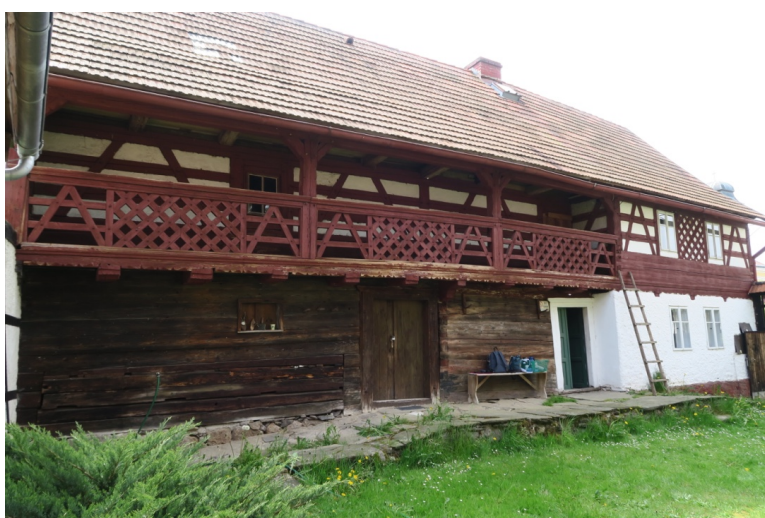
- Na kamenné podezdívce jsou uloženy spodní prahy roubení. Lokálně je patrné jejich silné poškození kombinovanou činností dřevokazného hmyzu a celulózožravých dřevokazných hub.

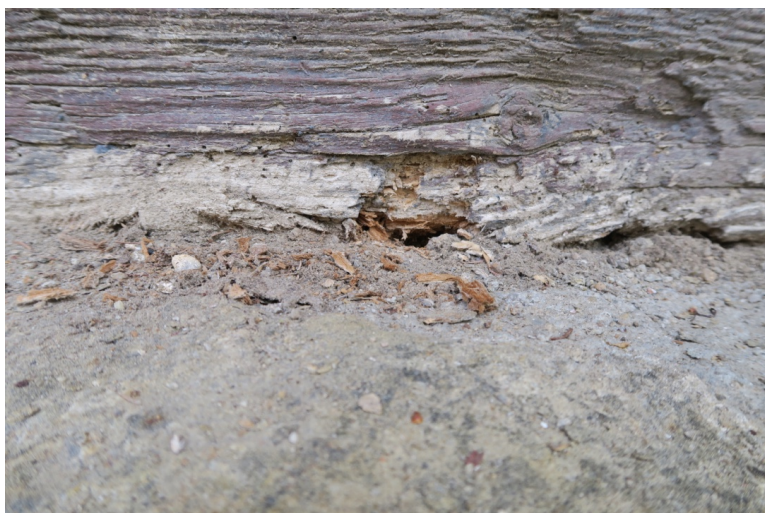
Část roubení byla v minulosti měněna. Použity byly trámy nestandardní kvality. V současnosti je patrné jejich poškození kombinovanou činností dřevokazných škůdců.

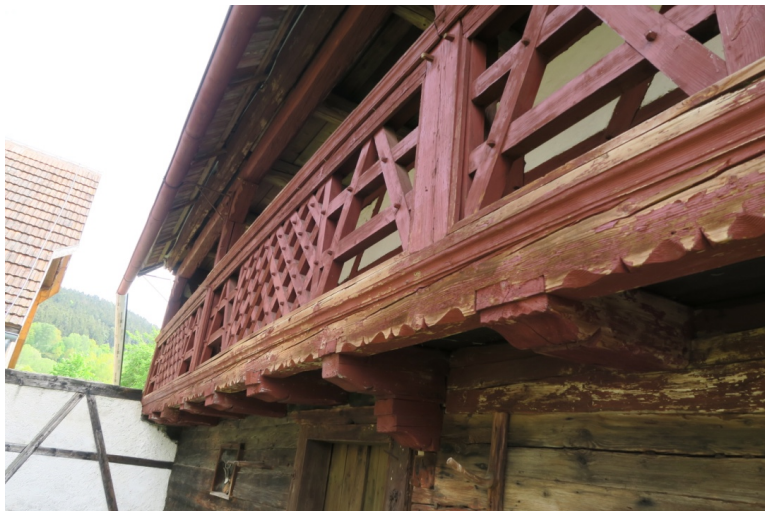
- Také římsový trám má dožilé finální nátěry. V místech zatékání je patrné jeho poškození.

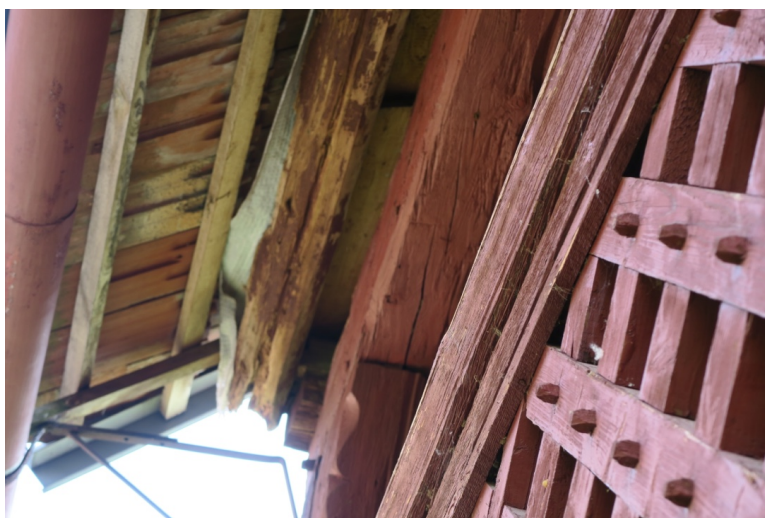
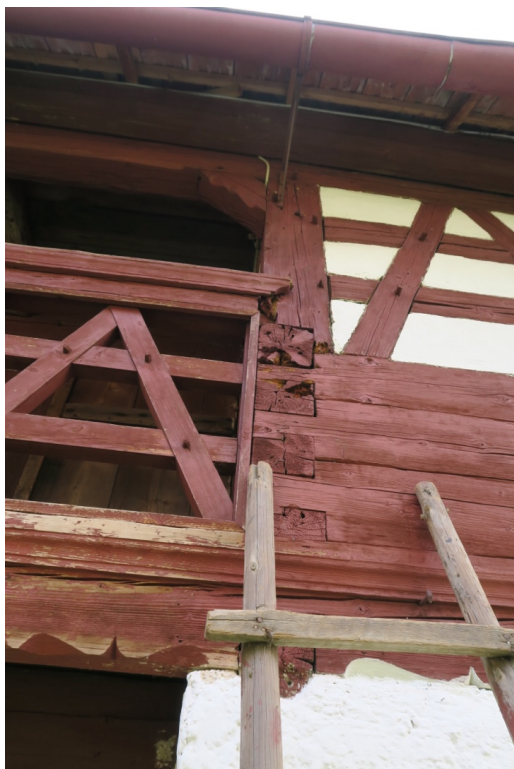
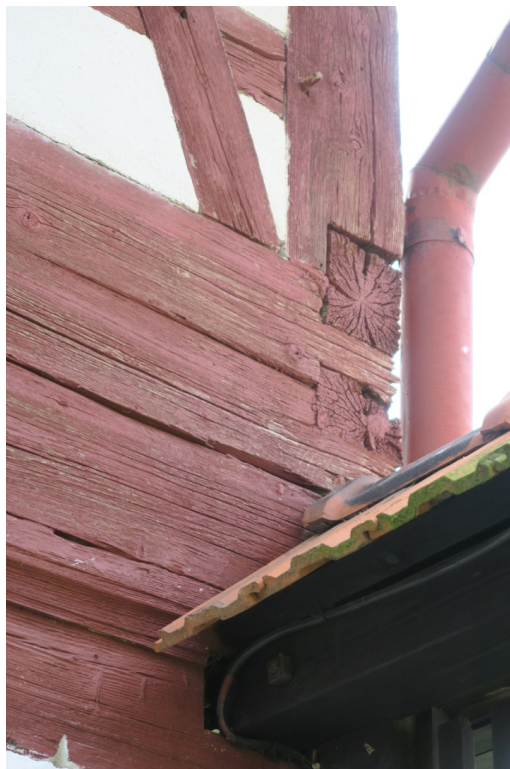
- Zhlaví trámů roubené konstrukce, zasahující do obvodové stěny, jsou v místech zatékání viditelně poškozena.

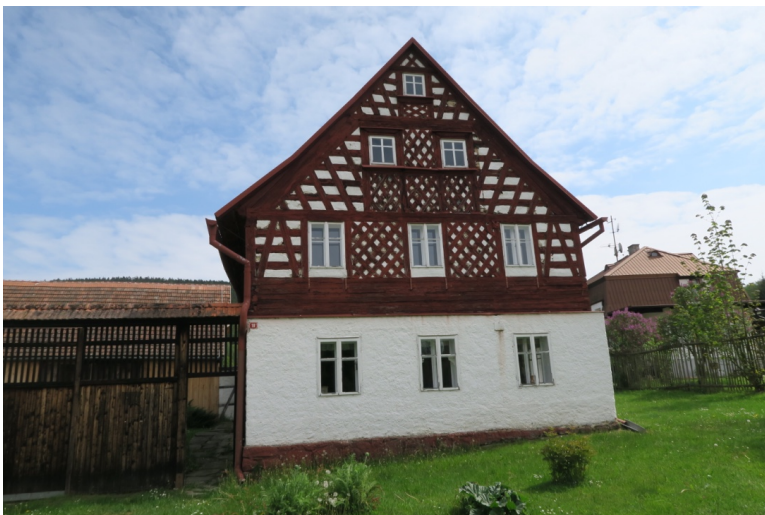
- Finální nátěry dřevěných konstrukcí jsou zcela dožilé, do dřeva dlouhodobě zatéká. Konstrukce jsou v důsledku tohoto zatékání silně poškozeny převážně chorošovitými houbami.
- Silně poškozena jsou zhlaví spodní ,roubené, části štítu. Silně poškozen je i rohový sloupek hrázdění.

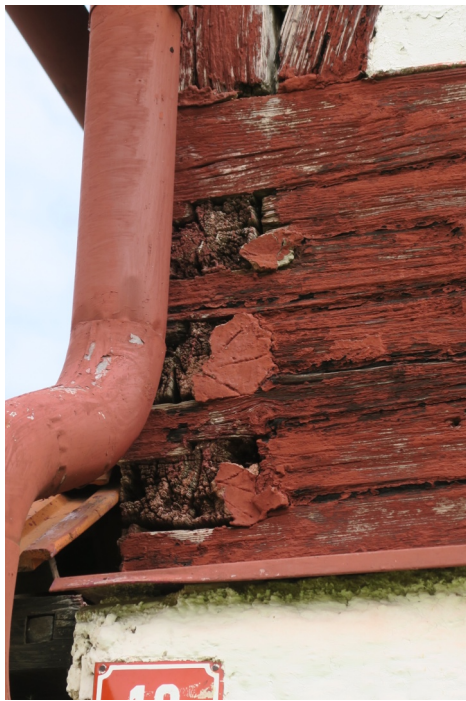
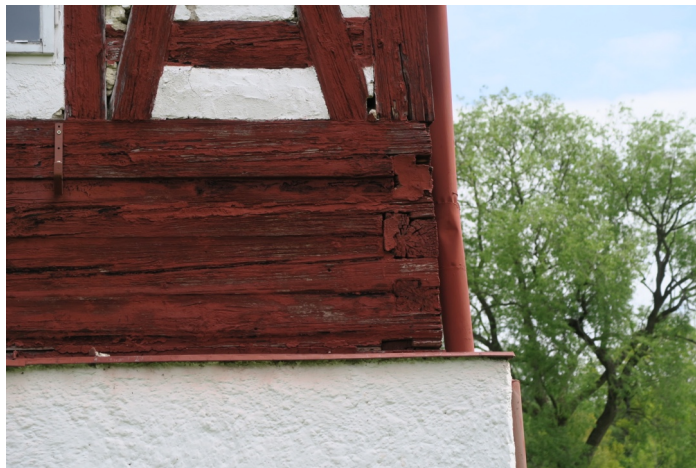
- Zcela zdestruována jsou i zhlaví sloupků a vzpěr v ploše štítu.

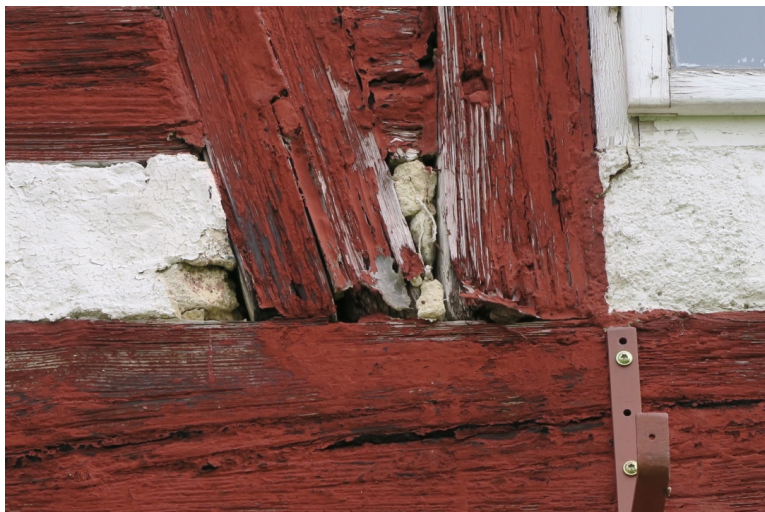
- Poškozené části jsou patrné i pod mohutnými nánosy dožilých nátěrů - viz např. spodní zhlaví sloupků, osazená do prahů hrázdění .

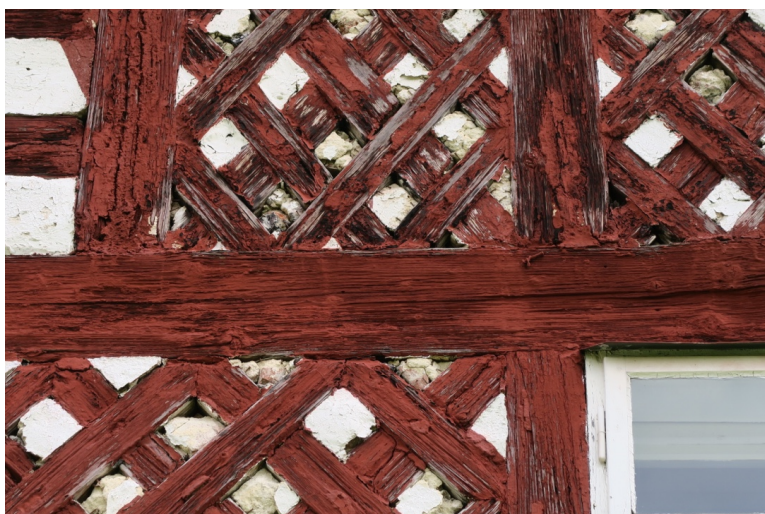
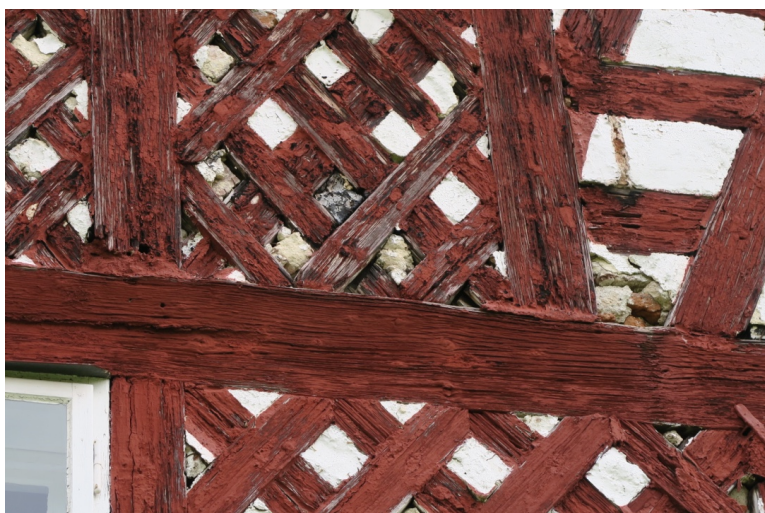
- Viditelně poškozené jsou i jednotlivé rozpěry, zhlaví střední vaznice zasahující do štítu apod.

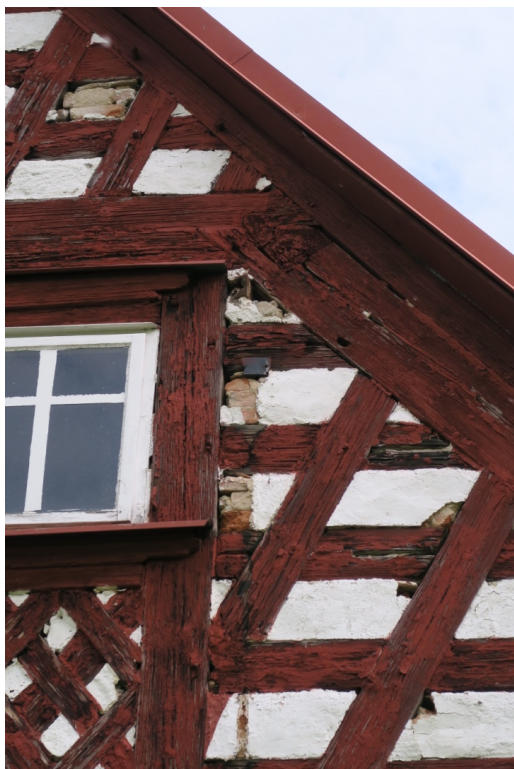
- Poškozené jsou údajně i trámy, ke kterým byla připevňována konstrukce květinových truhlíků.

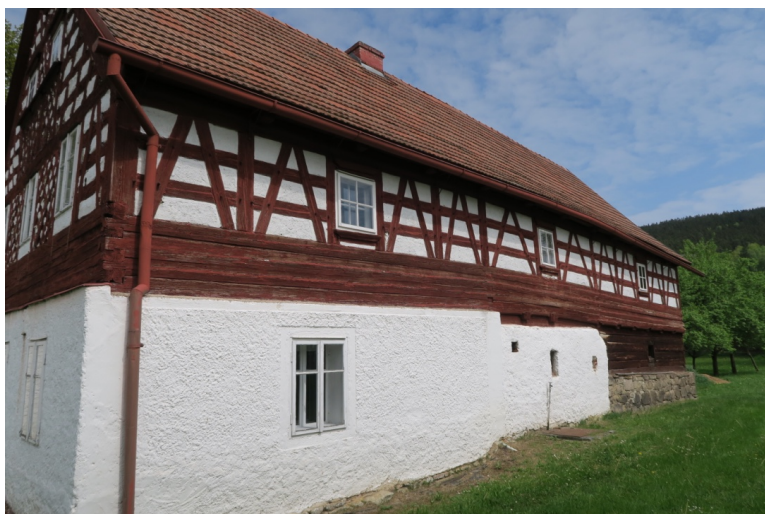
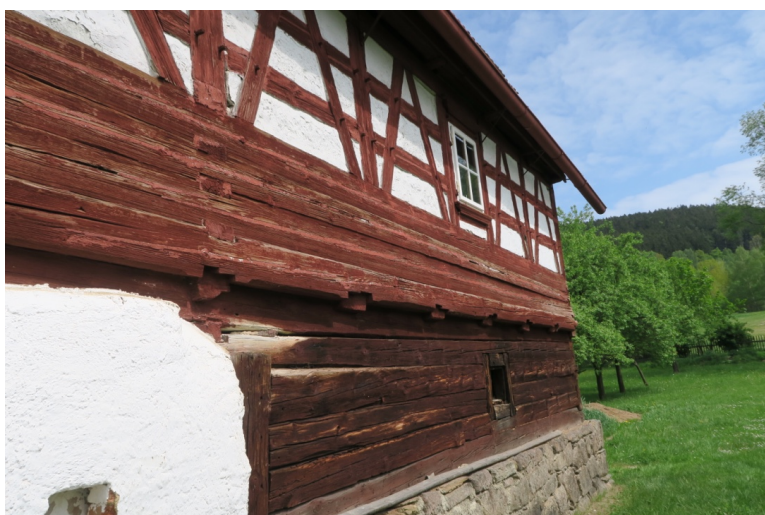
- I nátěry konstrukcí této části objektu jsou dožilé, konstrukce v místech zatékání poškozené - viz např. zhlaví trámů roubení.

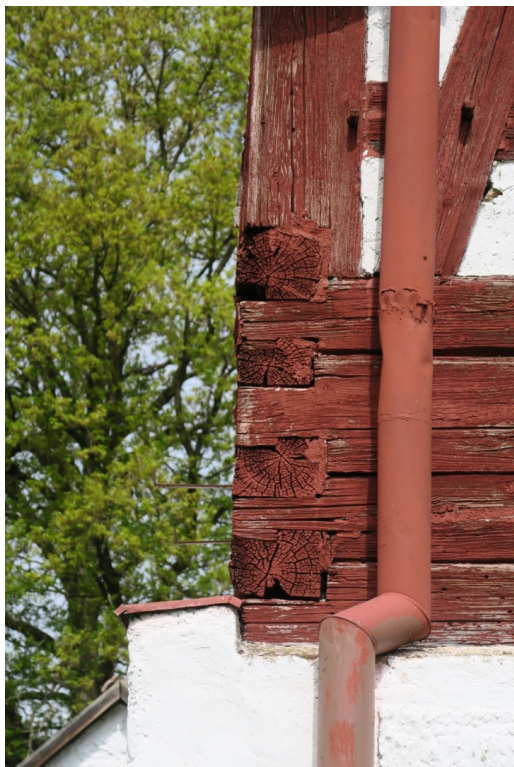
Ve spodní partii roubení v zadní části objektu je patrné poškození konstrukcí způsobené dřevokazným hmyzem.

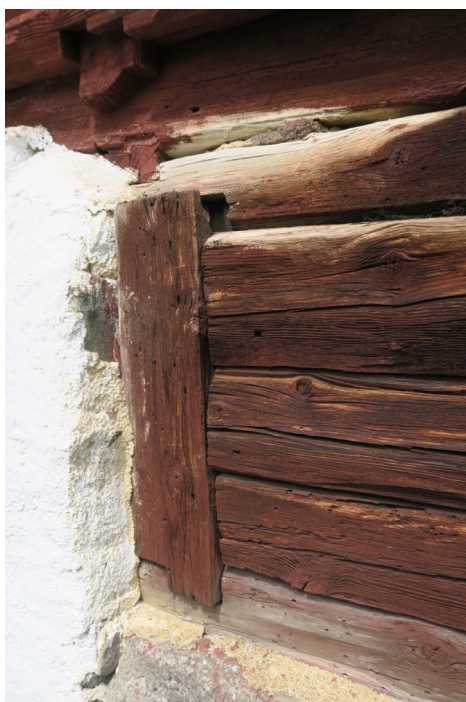
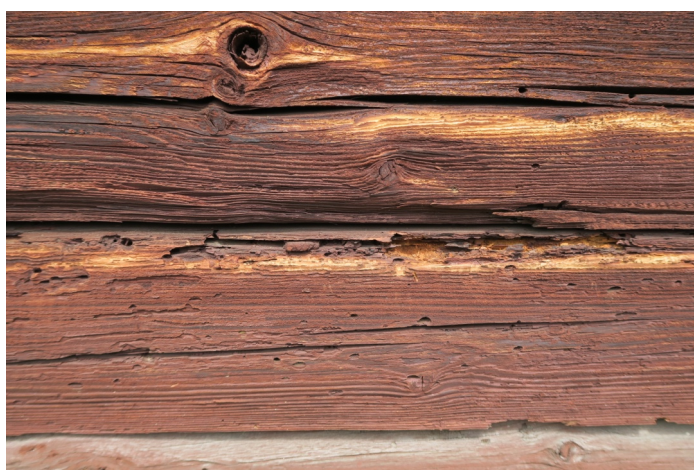
- Trámová konstrukce okolo okénka je zcela zdestruována kombinovanou činností dřevokazného hmyzu a celulózovorních dřevokazných hub z čeledi chorošovitých, převažuje typ trávovka.

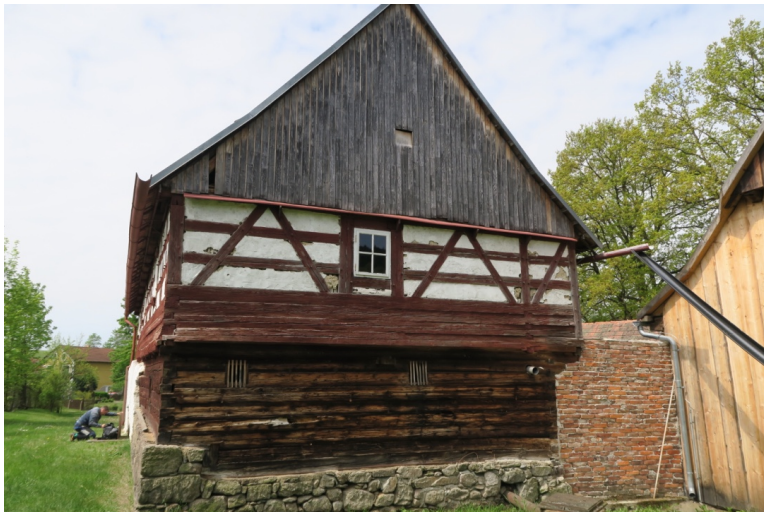
- Spodní práh roubení je zcela zdestruován kombinovanou činností celulózovorních dřevokazných hub z čeledi chorošovitých, převládá typ trámovka.

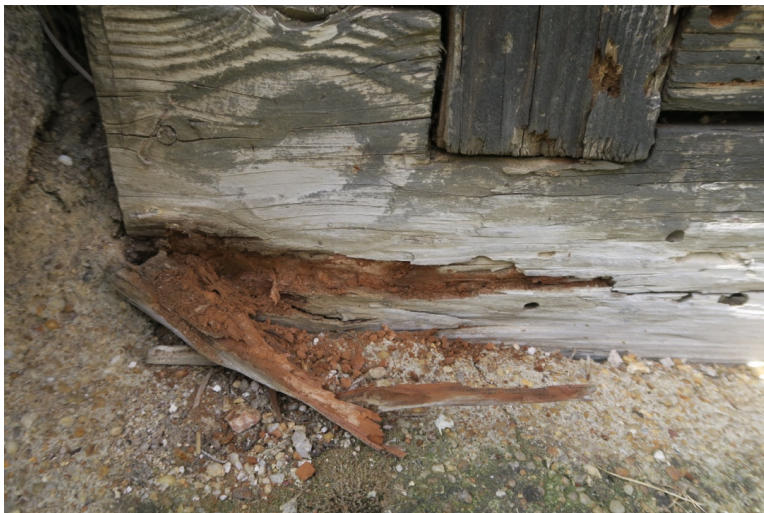
- Také třetí trám roubení v místě spoje s pozednicí zadní stěny objektu je v nasazení na kamennou podezdívku zcela zdestruován kombinovanou činností dřevokazného hmyzu a celulózovorních dřevokazných hub z čeledi chorošovitých, převládá typ trámovka.

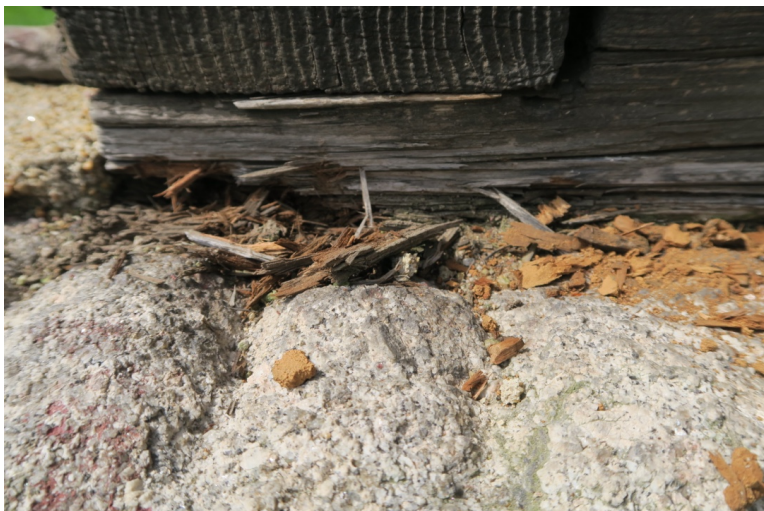
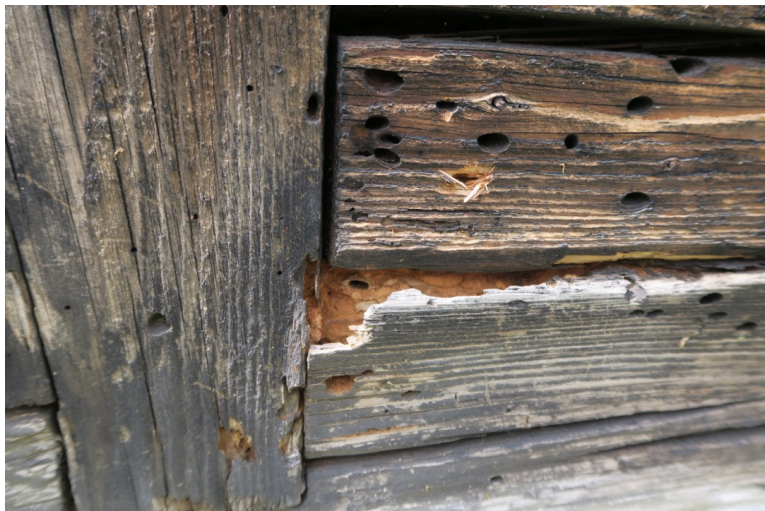
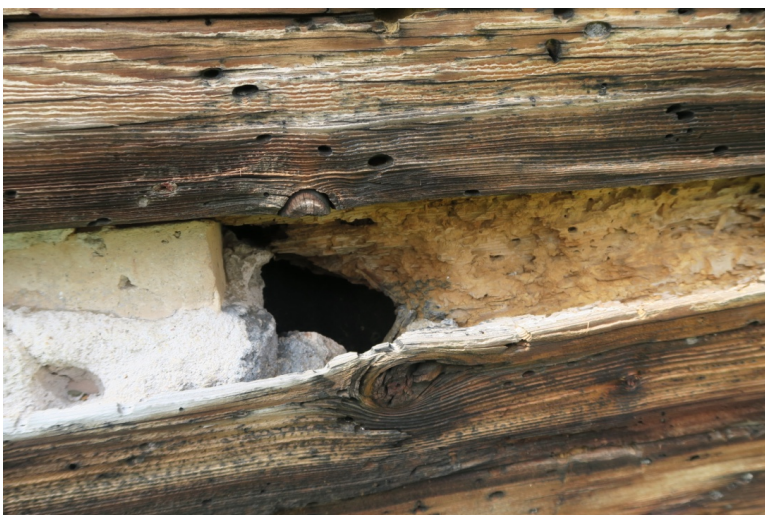
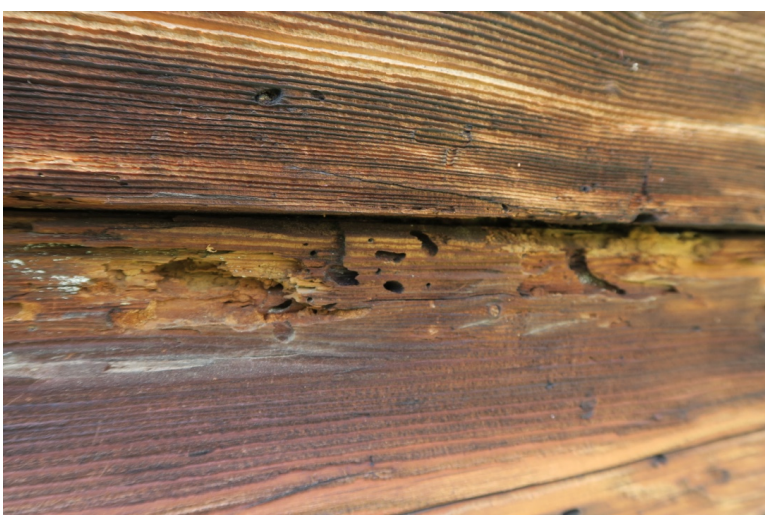
- Roubení spodní části objektu je prakticky celoplošně silně poškozeno dřevokazným hmyzem.

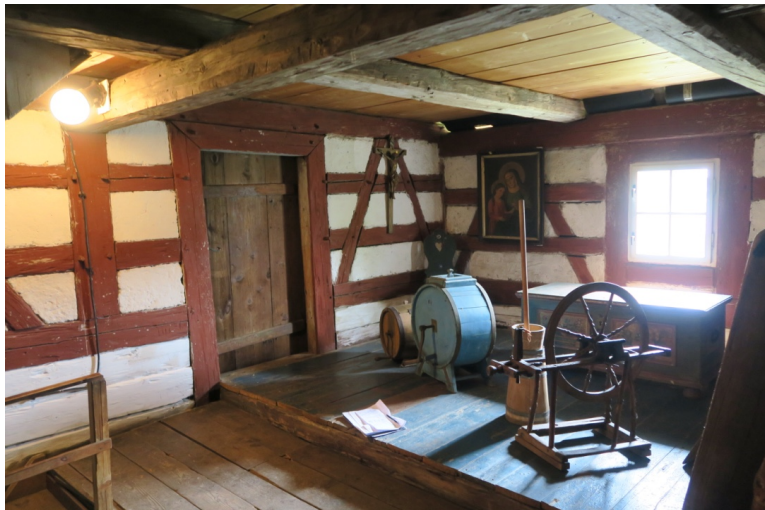
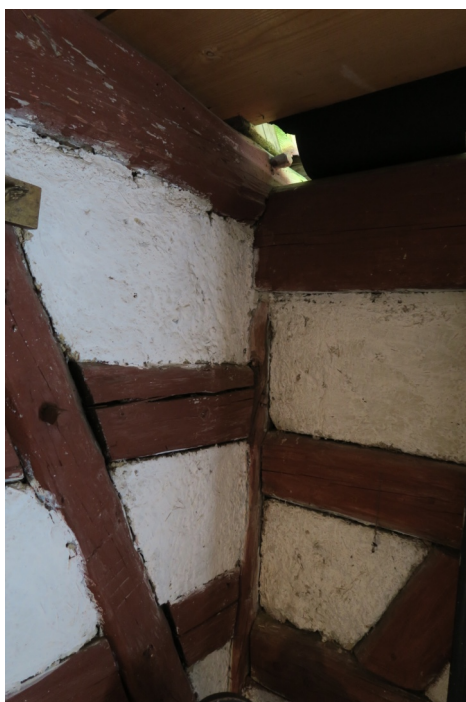
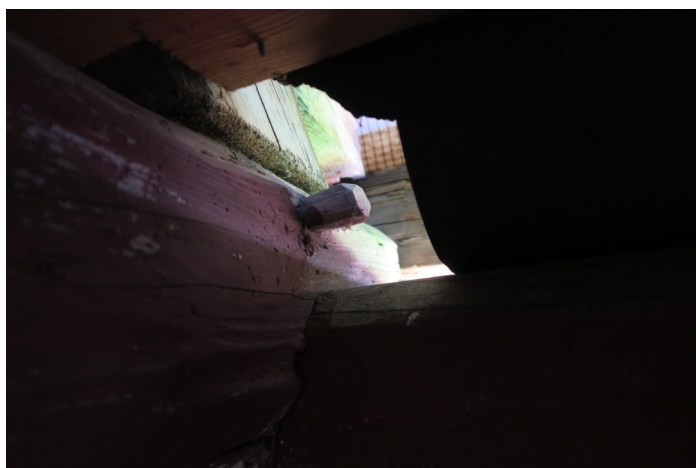
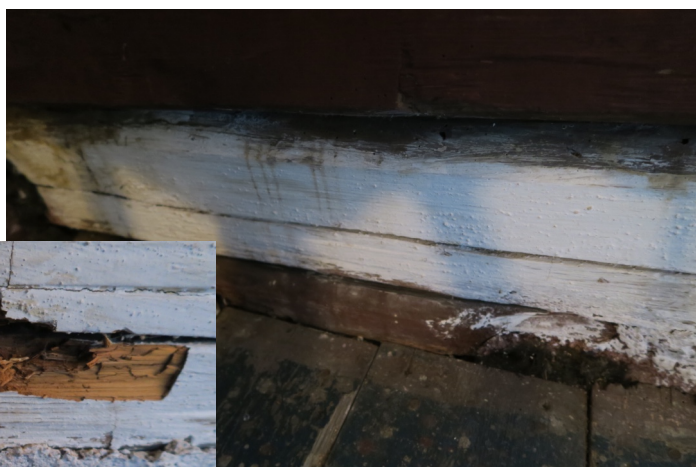
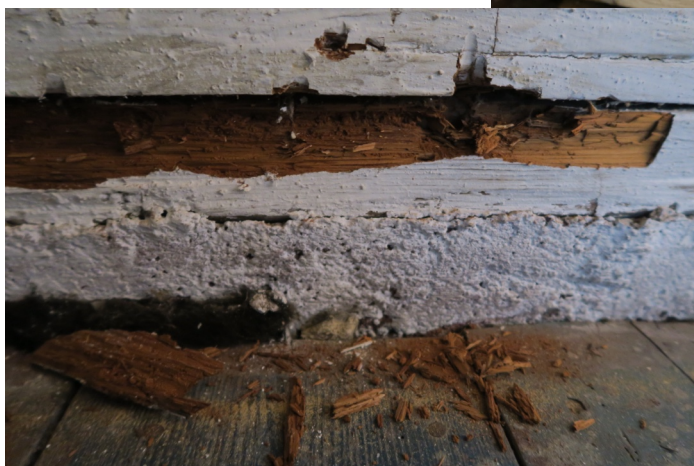
**Vstupní prostor 11.** V rohu je patrné zatékání do konstrukcí krovu. Také zdánlivě zdravý spodní práh hrázdní po provedení mechanické zkoušky silně poškozen.

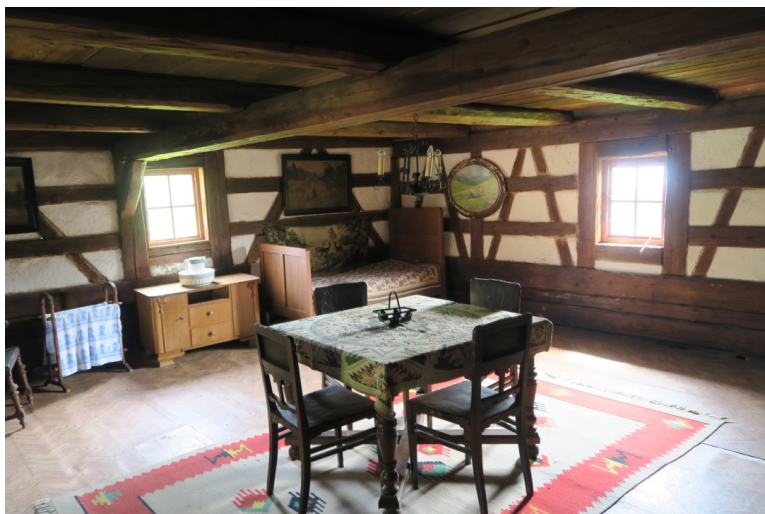
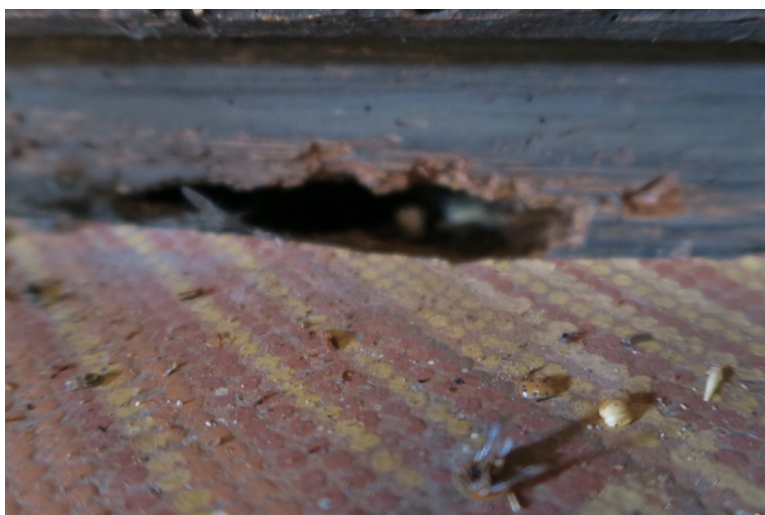
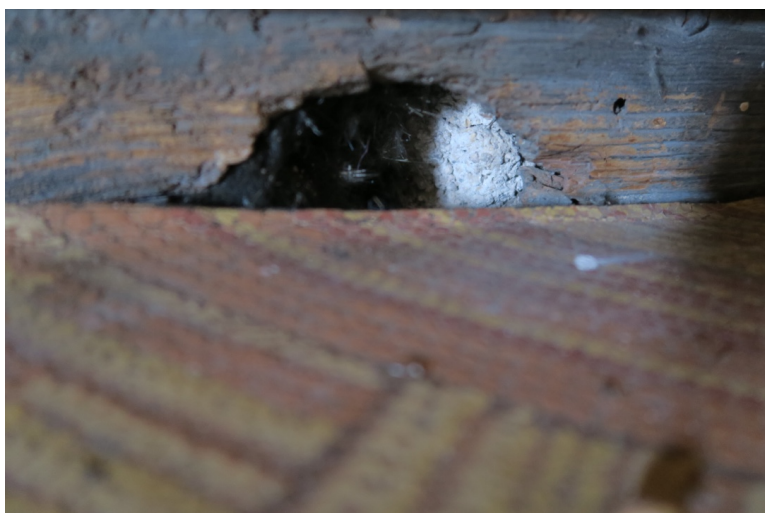
#### Prostor 14.

- Podlahy prkenné, stropy trémové. Sondy nebyly odkrývány, Přesto je patrné silné poškození spodního prahu roubení po obvodu prostoru.

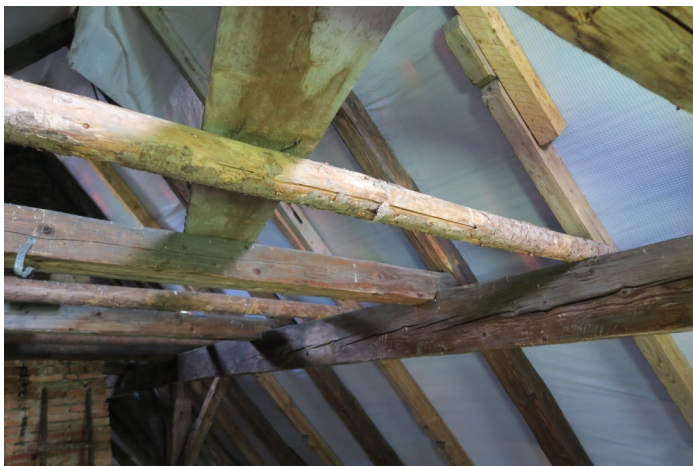
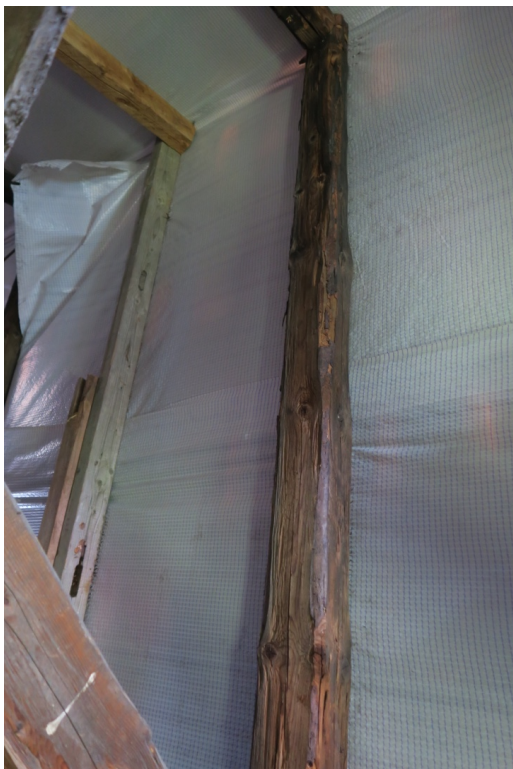
- Krovová soustava je hambalková se stojatou stolicí a vazným = stropním trámem v každé vazbě. Konstrukce nejsou dostatečně odkorněny.
- V cca 3/4 krovu jsou mezi vazby vloženy tzv. mezivazby, tj. krokve a hambalky. Často se jedná o nedostatečně odkorněnou kulatinu, ev. konstrukce použité sekundárně.

- Odstraňování zbytků kůry a lýka z konstrukcí původních. Vyřazování dodatečně vložené neodkorněné kulatiny.
  - Celoplošné šetrné odstranění všech nefunkčních povrchových úprav.

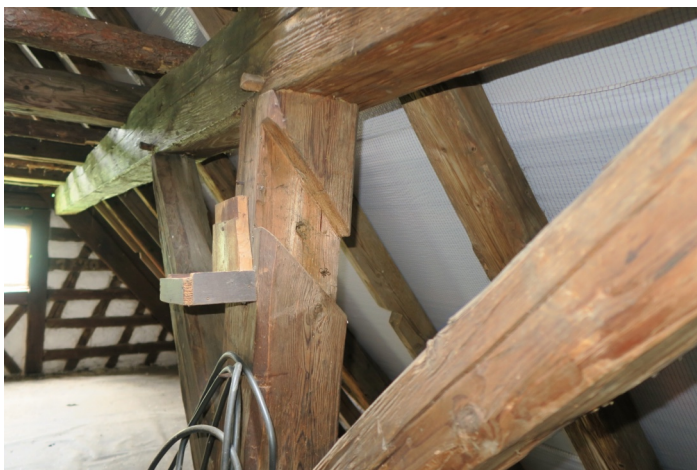
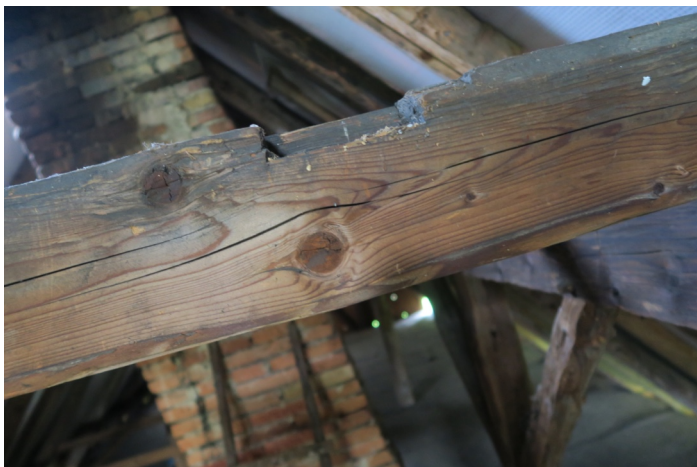
- Ve všech plných vazbách chybí vzpěry, v konstrukcích po nich zůstaly jen prázdné dlaby.

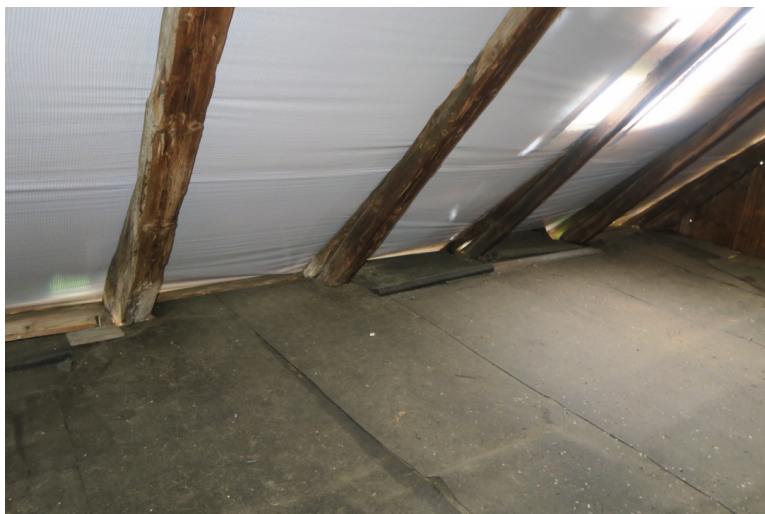
- Pata krovu je zcela nepřístupná.

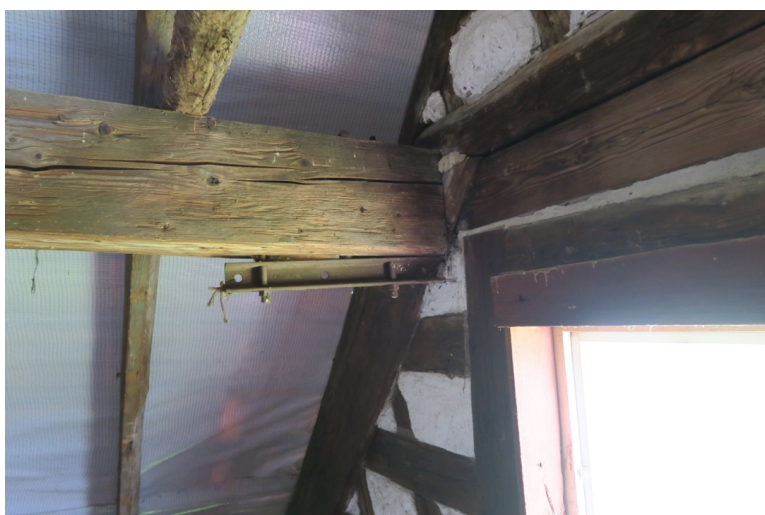
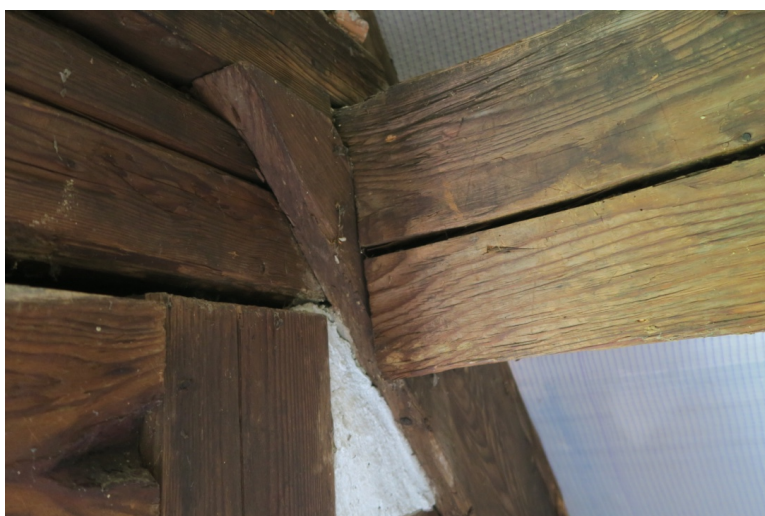
- Střední vaznice není svázána s předním štítem původními tesařskými vazbami, přestože se ve štítu pohledově uplatňuje.

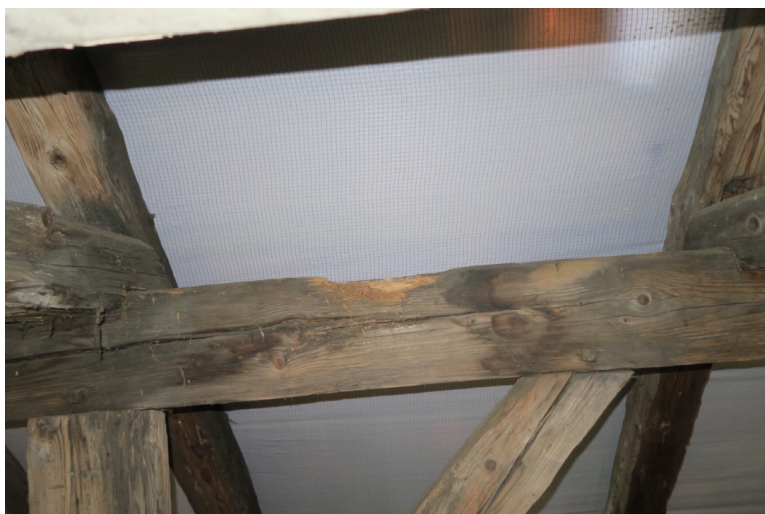
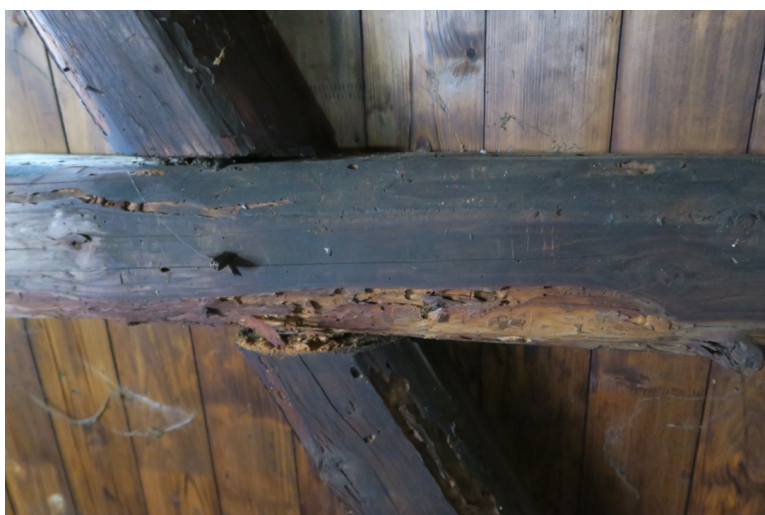
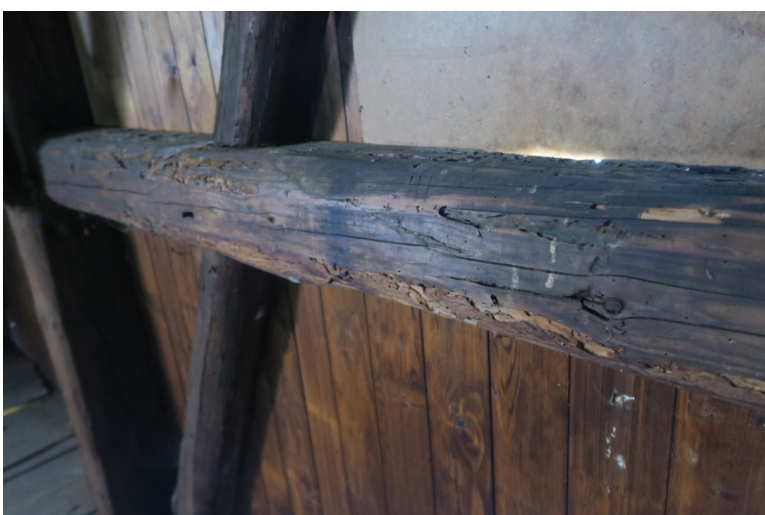
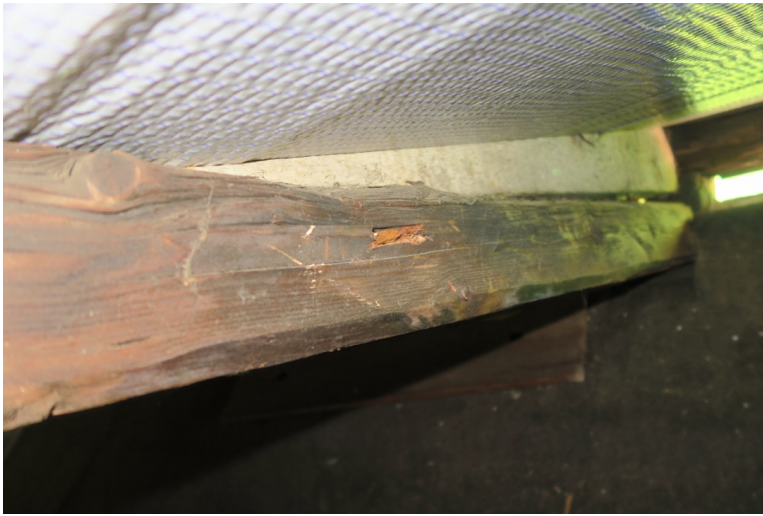
- Do konstrukcí lokálně zatékalo nebo zatéká. V místech zatékání je patrné poškození konstrukcí.
