Podrobný stavebně – technický průzkum

Střední uměleckoprůmyslová škola Karlovy Vary, p. o., Náměstí 17. listopadu 12, 360 05 Karlovy Vary

Datum vydání: 07.07.2017

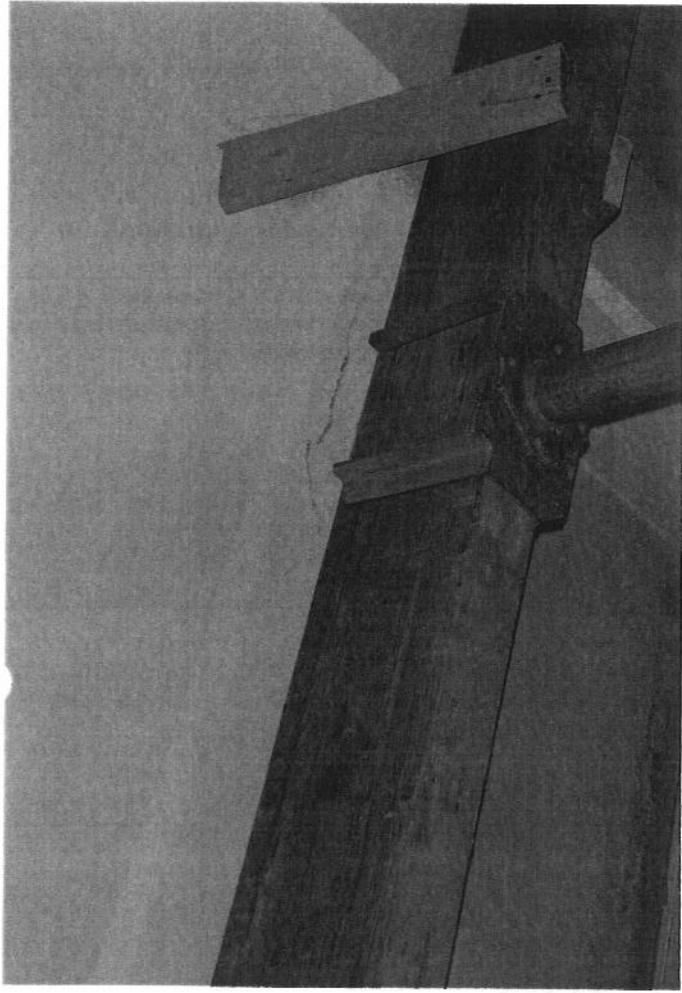
p5

P3	1. NP, severní místnost ve východním traktu (sádrovna)	Rozvolněná podélná trhlina na spodní straně příčného trámu v severní části	Šířka trhliny cca 20 mm, beton v trhlině je rozpadlý a samovolně vypadává, trhlina dosahuje až k výzvuži, výzvuž je bez viditelné koroze	3
P4	1. NP, severní místnost ve východním traktu (sádrovna)	Vlasové trhliny ve střední příčné zdi místnosti	Trhliny vycházejí od stropní konstrukce ve svislému směru v délce cca 1 000 mm	4
P5	1. NP severní místnost ve východním traktu (přípravná)	Průhyby všech příčných trámů o 40 – 60 mm	V trámech nebyly nalezeny žádné trhliny	5
P6	1. NP - Místnost u V-Z chodby, severní trakt (točírna)	Průhyby všech příčných trámů o cca 40 mm	V trámech nebyly nalezeny žádné trhliny	6
P7	2. NP Místnost u V-Z chodby, severní trakt (nad točírnou)	Vlasová trhlina v příčce	Trhlina prochází celou stěnou pod úhlem cca 45°	7

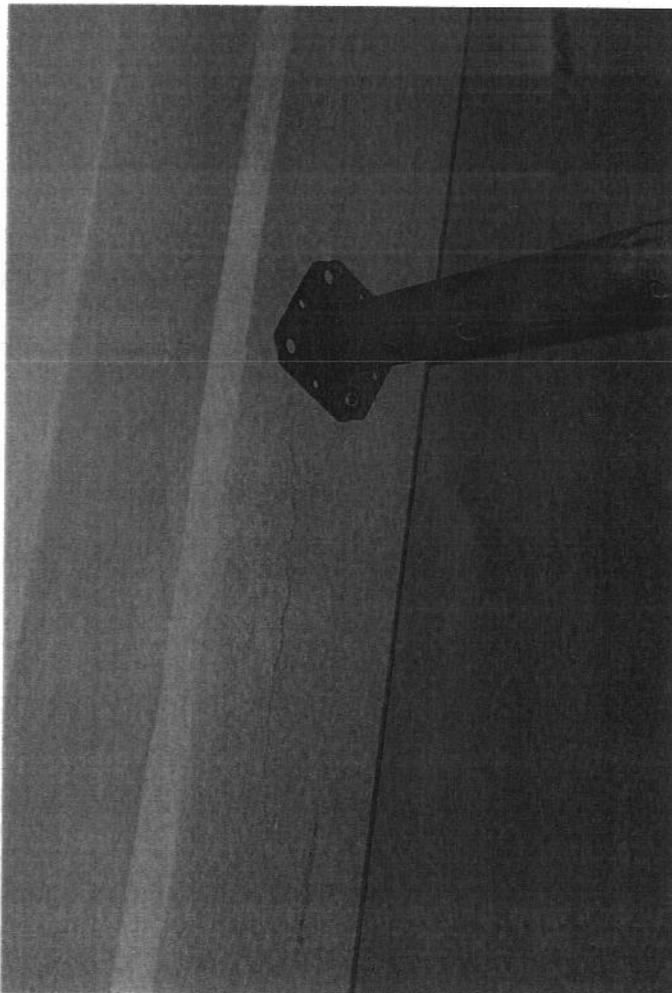
p2

Označení poruchy	Umístění poruchy	Typ poruchy	Poznámka	Číslo fotografie
P1	1. PP, místnost u západovýchodní chodby	Průhyb nosných trámů o cca 20 mm	V trámech nebyly nalezeny žádné trhliny	1
P2	1. NP, severní místnost ve východním traktu (sádrovna)	Rozvolněná podélná trhлина na spodní straně podélného trámu S-J u střední zdi	Šířka trhliny cca 20 mm, beton v trhlině je rozpadlý a samovolně vypadává, trhлина dosahuje až k výztuži, výztuž je bez viditelné koroze	2

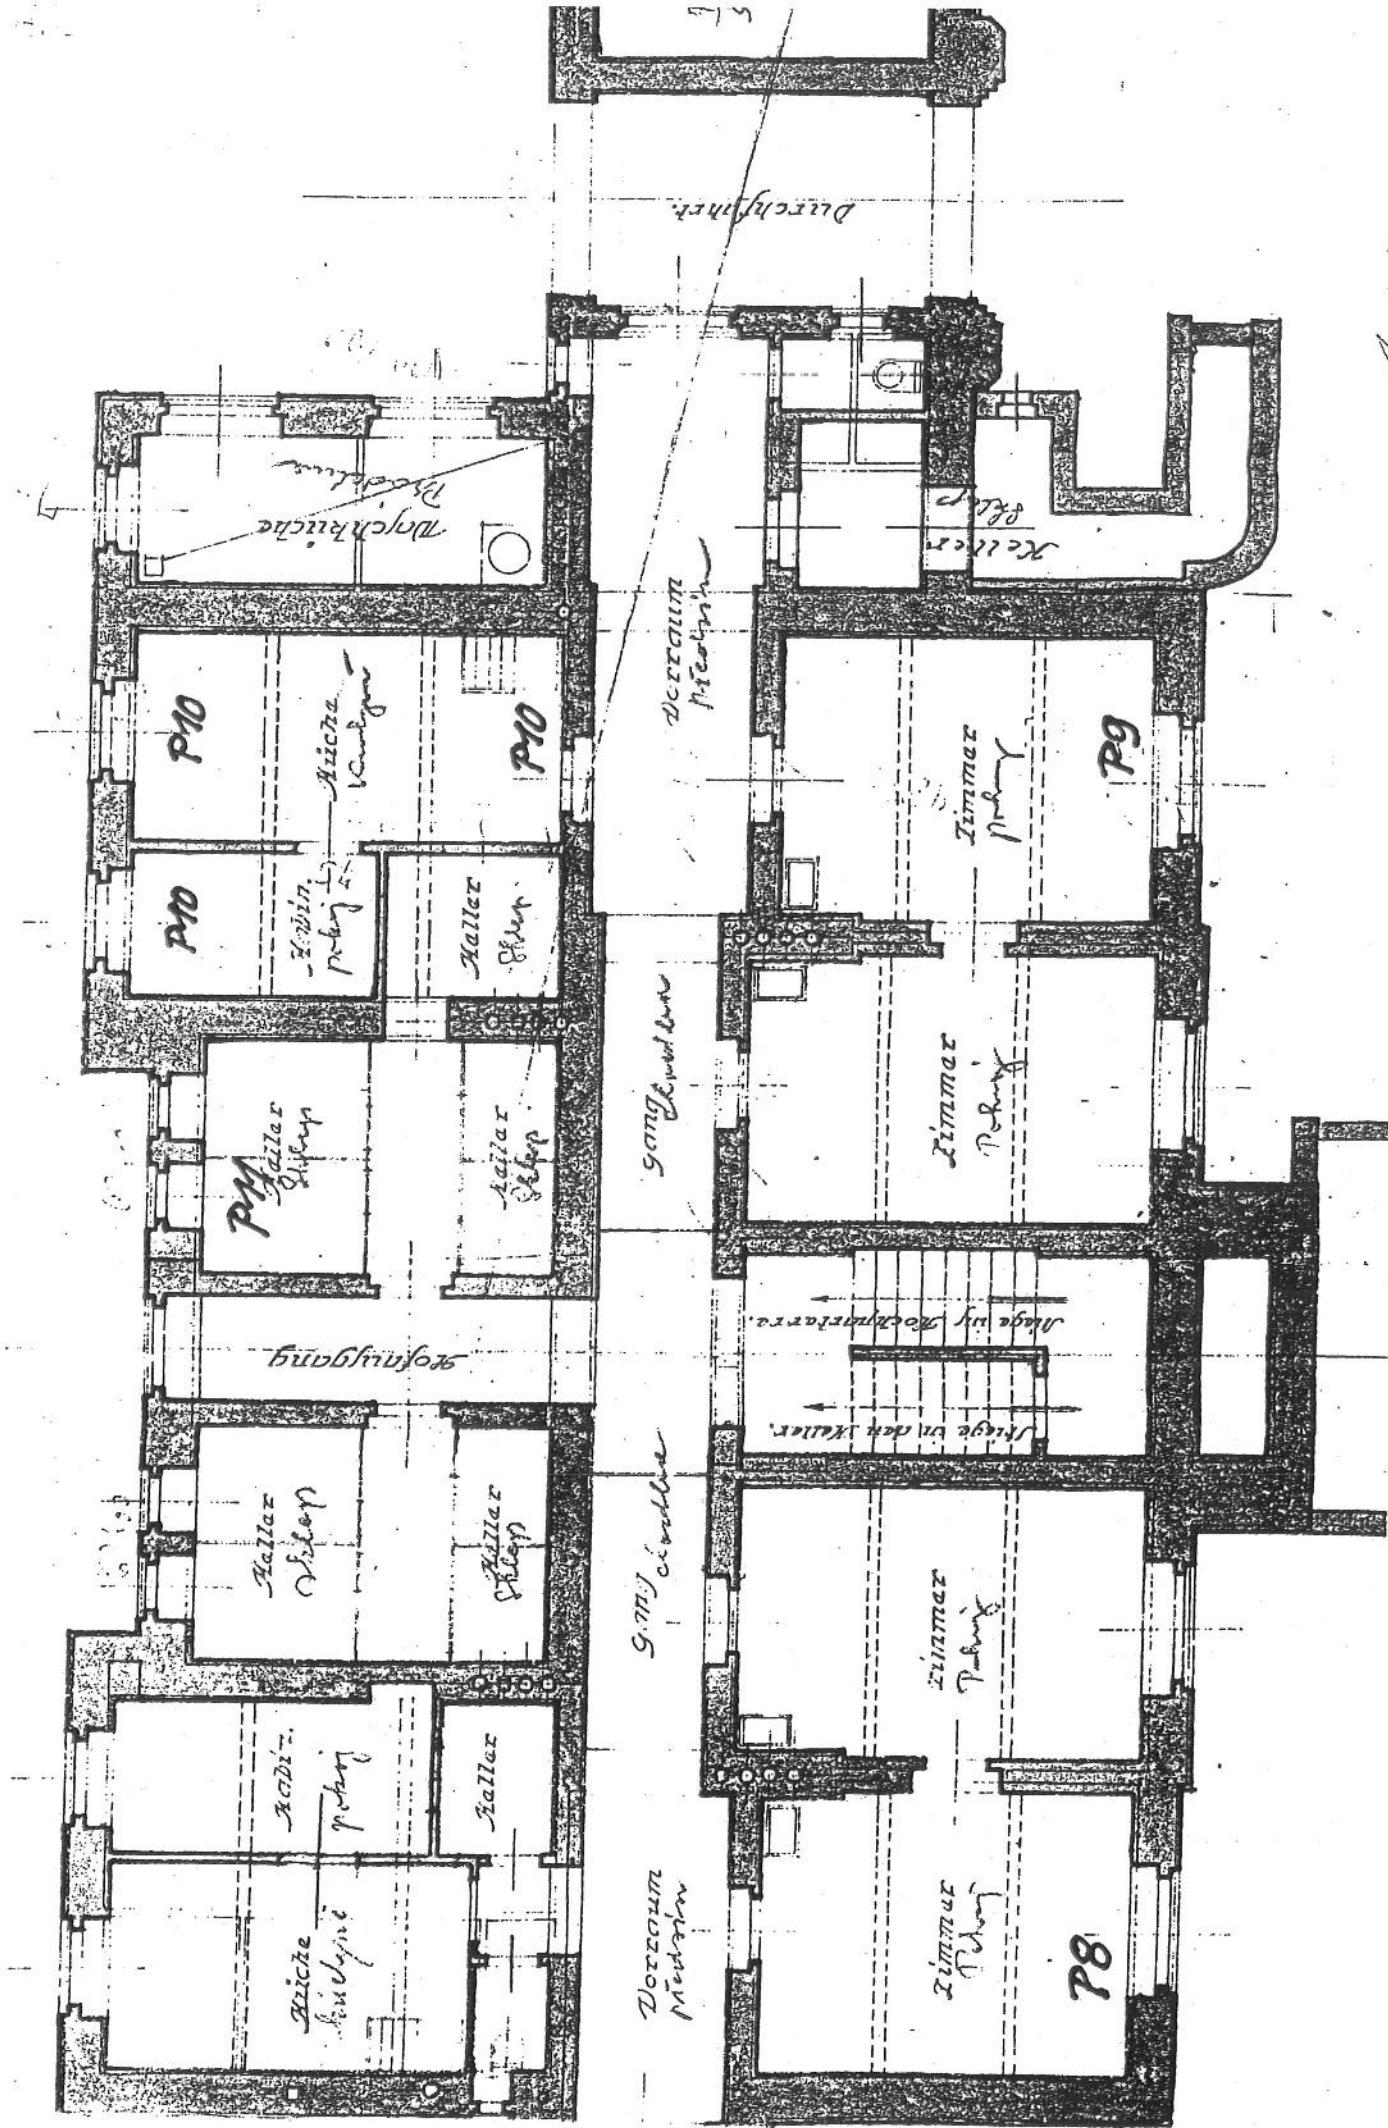
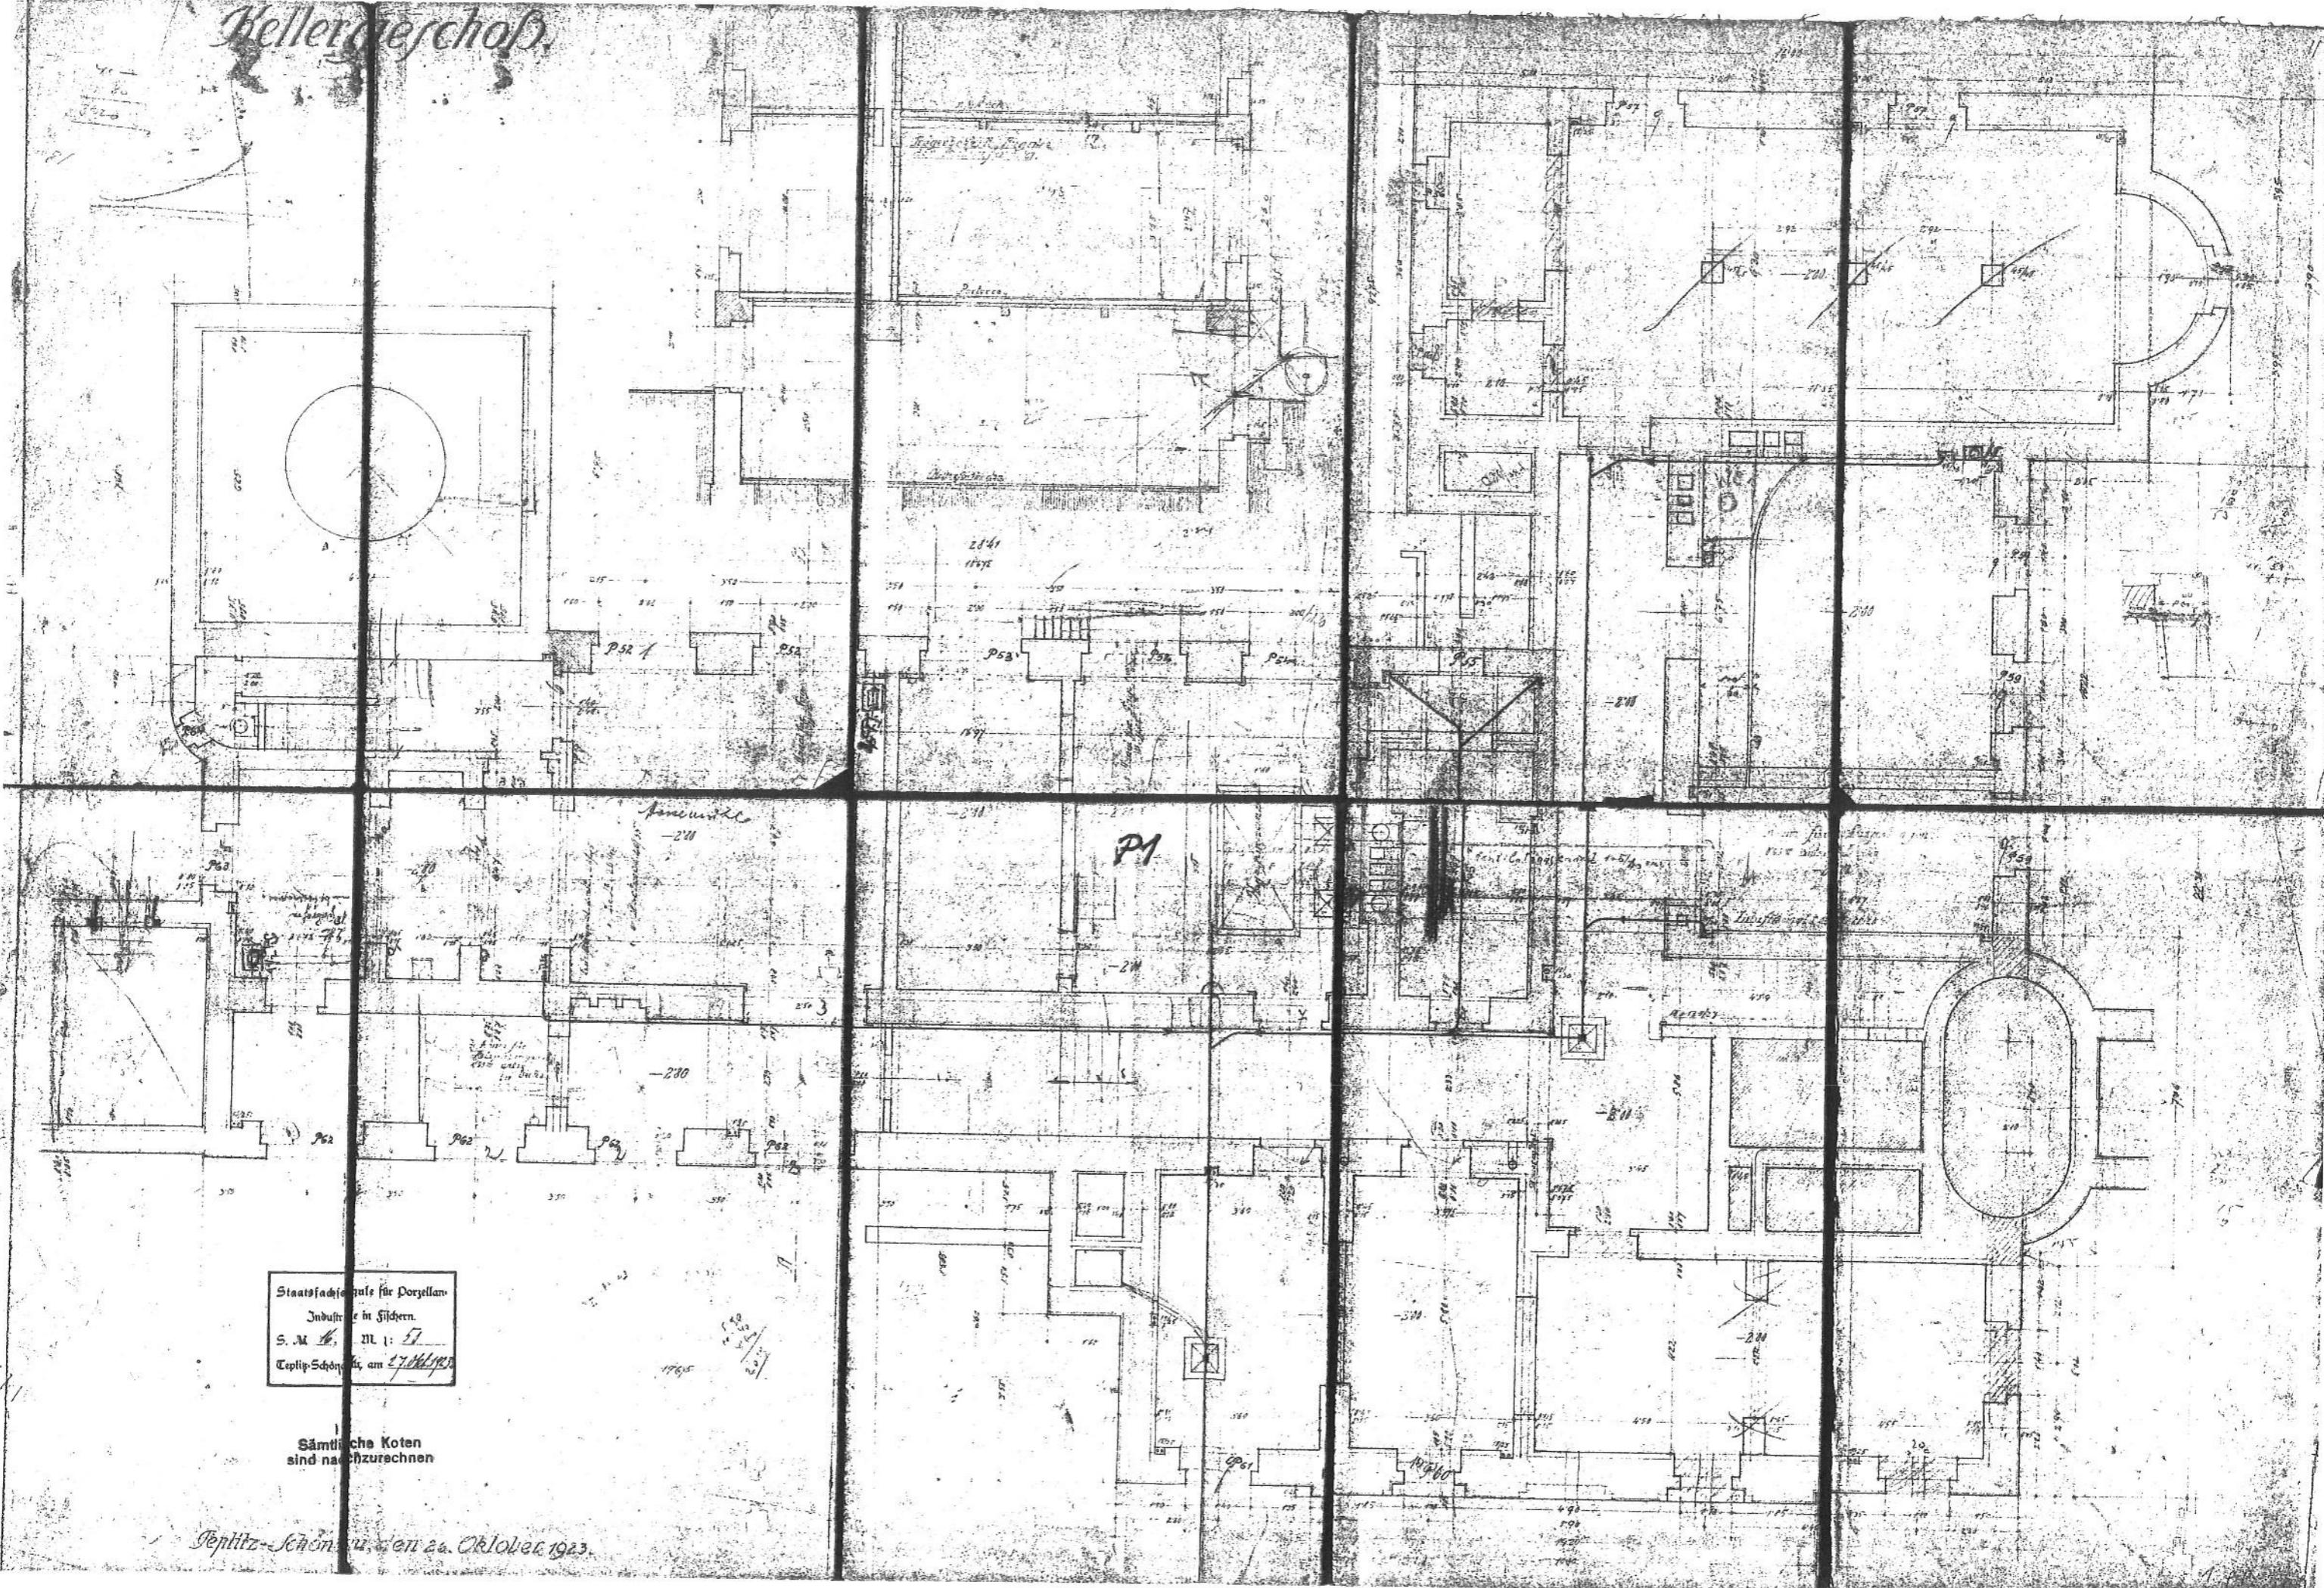
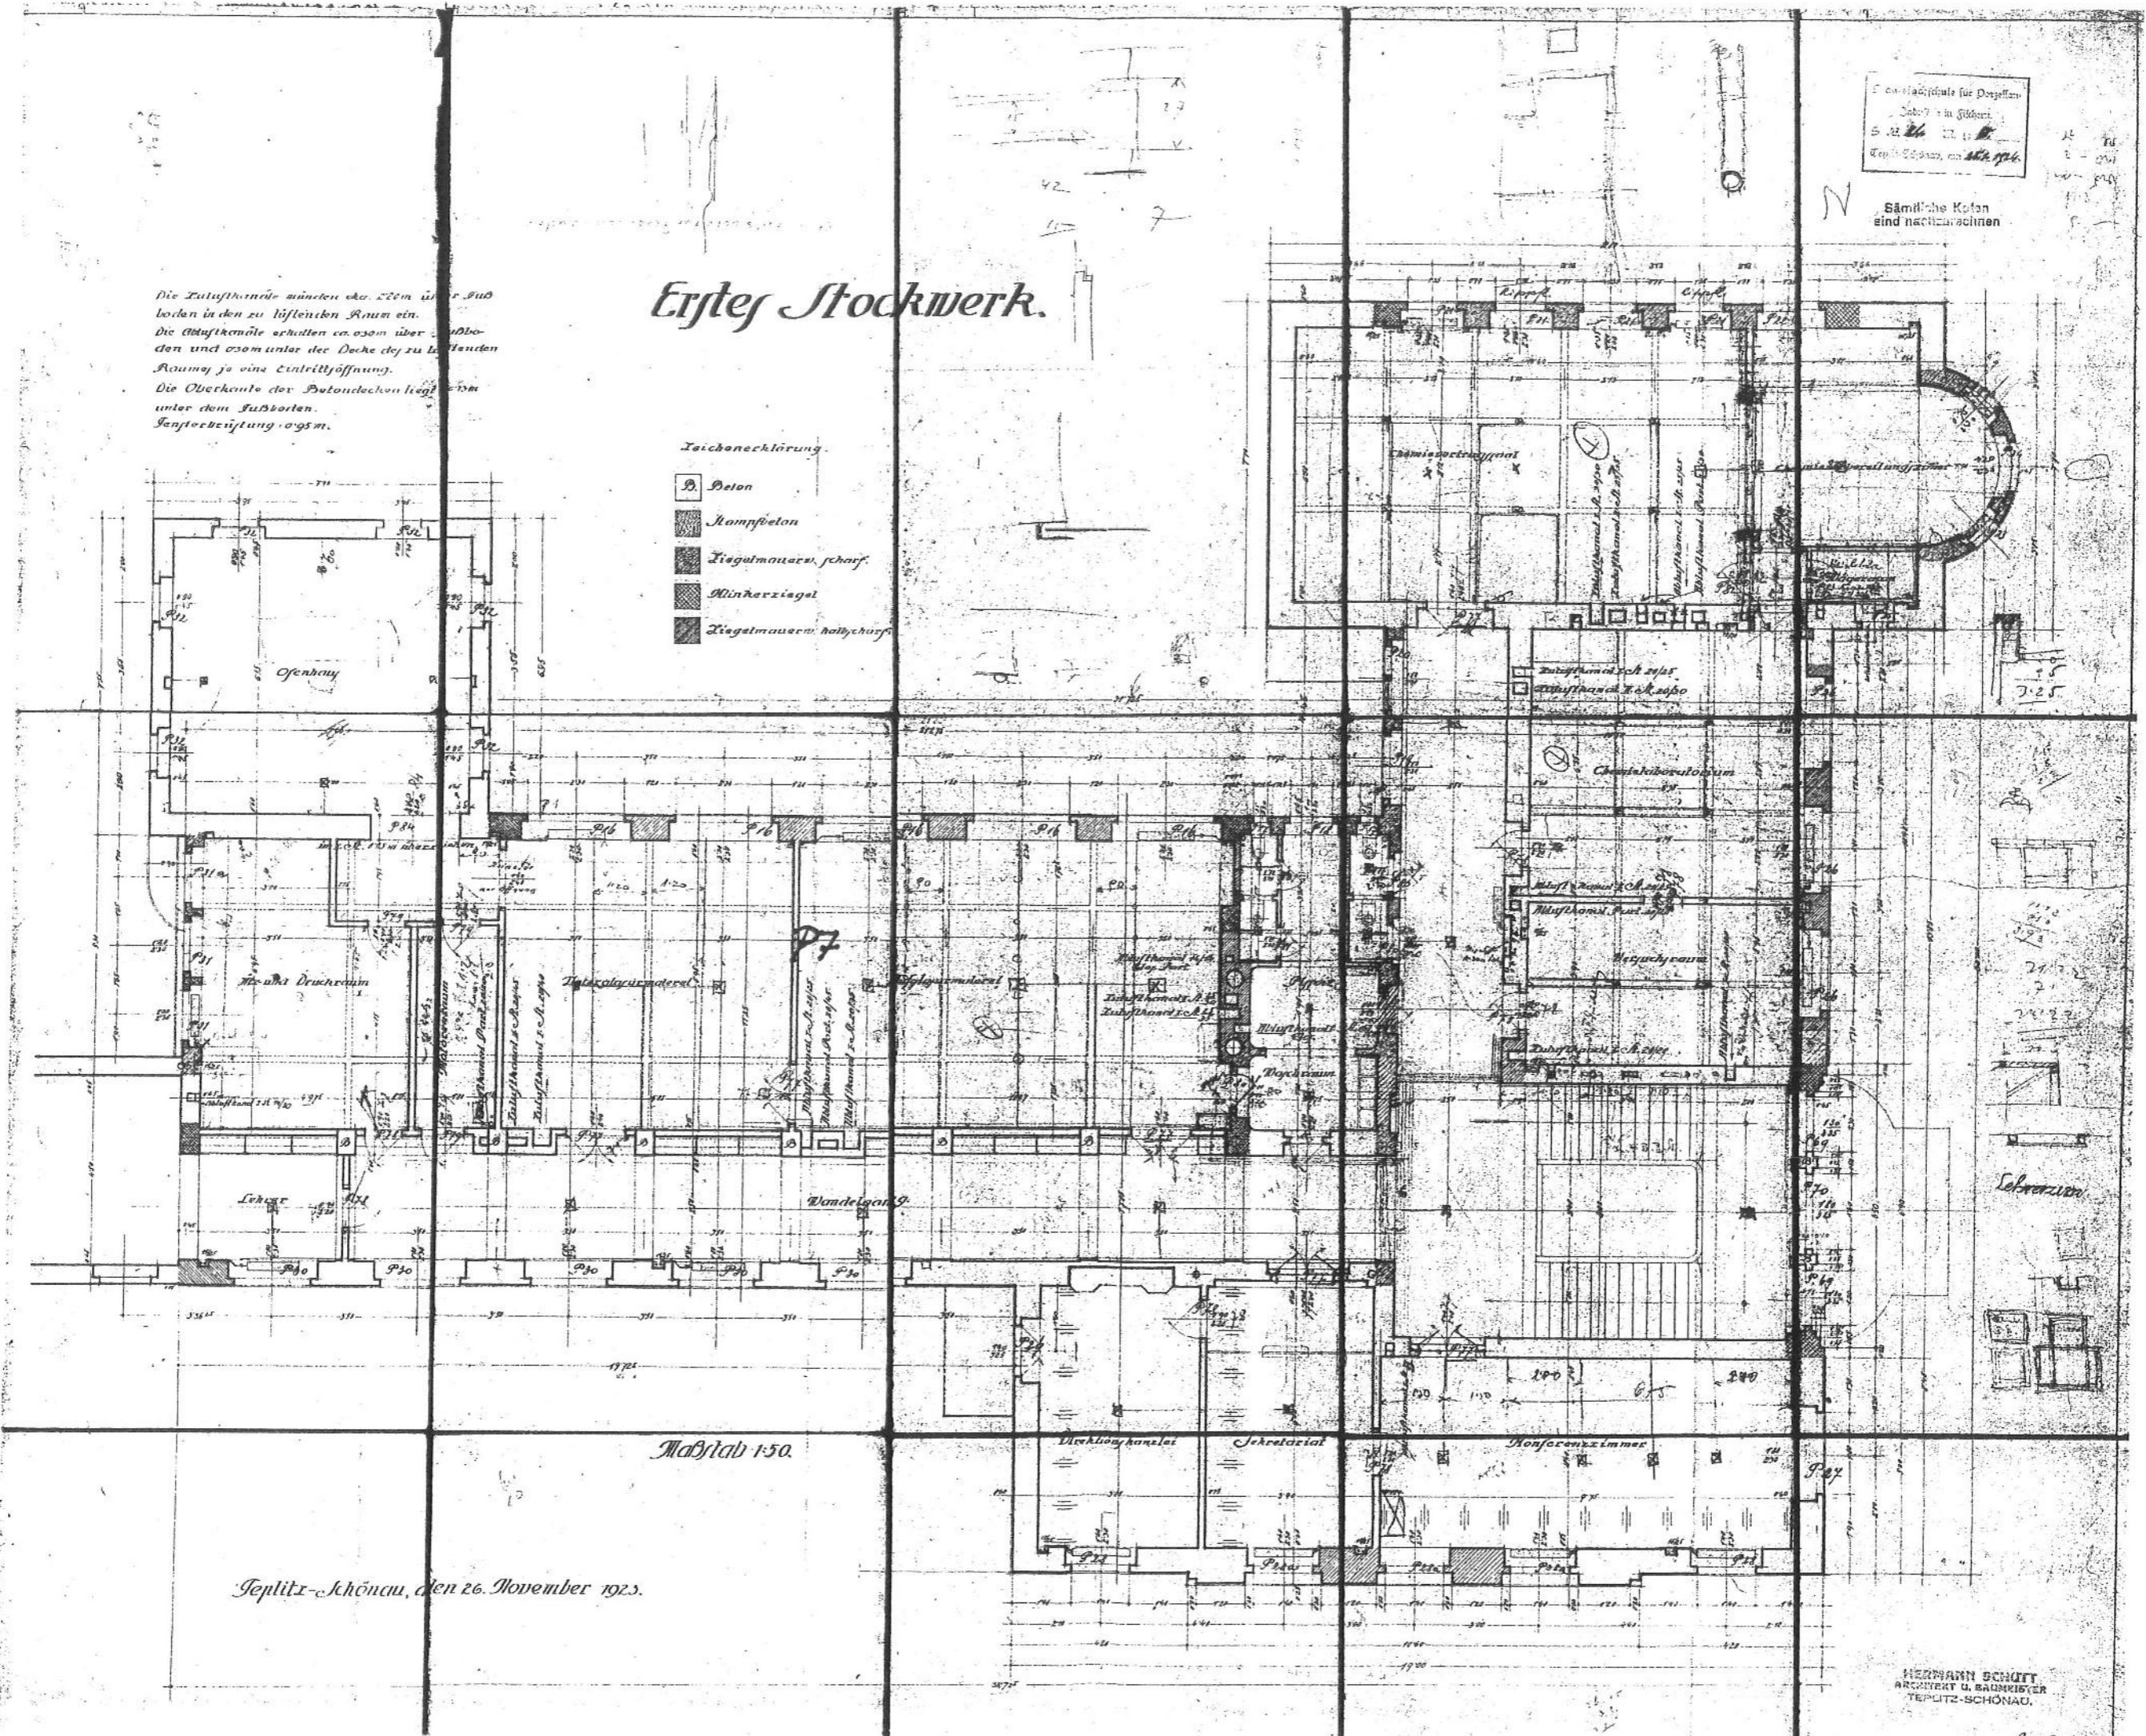
SCHEMA UMÍSTĚNÍ PORUCH KONSTRUKCÍ

Označení poruchy	Umístění poruchy	Typ poruchy	Poznámka	Číslo fotografie
P8	1. PP, západní místnost v jižním traktu	Vlasové trhliny ve stropní desce u okenního otvoru	Systém rovnoběžných trhlin pod úhlem cca 45° ve směru JV - SZ	8

P9	1. PP, východní místnost v jižním traktu	Vlasové trhliny ve stropní desce u okenního otvoru	Systém rovnoběžných trhlin pod úhlem cca 45° ve směru JZ - SV	9
P10	1. PP, východní místnost v severním traktu	Vlasové trhliny ve stropní desce u okenních otvorů obvodové zdi a dveřního otvoru střední zdi	Systém rovnoběžných trhlin ve směru SJ	10
P11	1. PP, severní místnost v severním traktu u chodby	Vlasové trhliny ve stropní desce u okenních otvorů obvodové zdi	Systém rovnoběžných trhlin ve směru SJ	11
