**STAVBA****MODERNIZACE MOSTU EV.Č. 209-011B
U NOVÉHO SEDLA PŘES ŽELEZNIČNÍ TRATĚ**

MĚŘÍTKO**PŘÍLOHA****DIAGNOSTICKÝ PRŮZKUM****Č. PŘÍLOHY****I.7****PARÉ**

MPM,
DIAGNOSTICKÝ PRŮZKUM,
MOST EV. Č. 209-011B U NOVÉHO SEDLA PŘES
ŽELEZNIČNÍ TRATĚ ČD

2 MIMOŘÁDNÁ PROHLÍDKA MOSTU

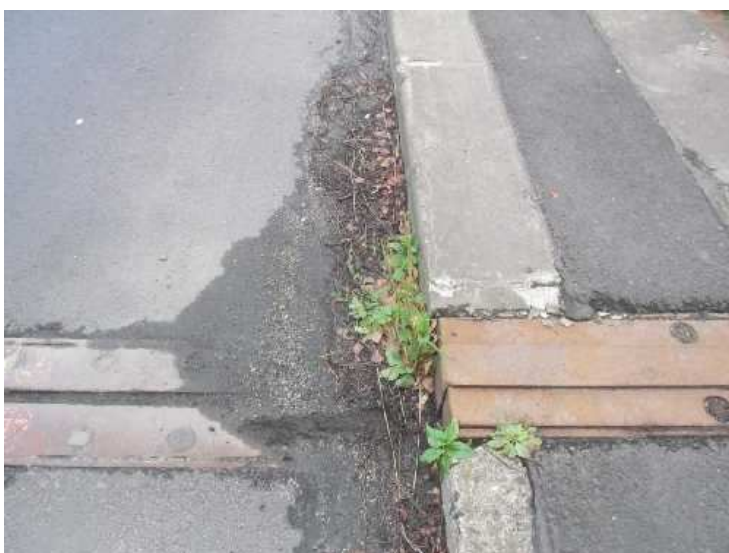
- 5.1 Vozovka Usazování nečistot v krajích vozovky, růst vegetace. V oblasti MZ je vozovka potrhána.

usazování nečistot a růst vegetace na kraji vozovky

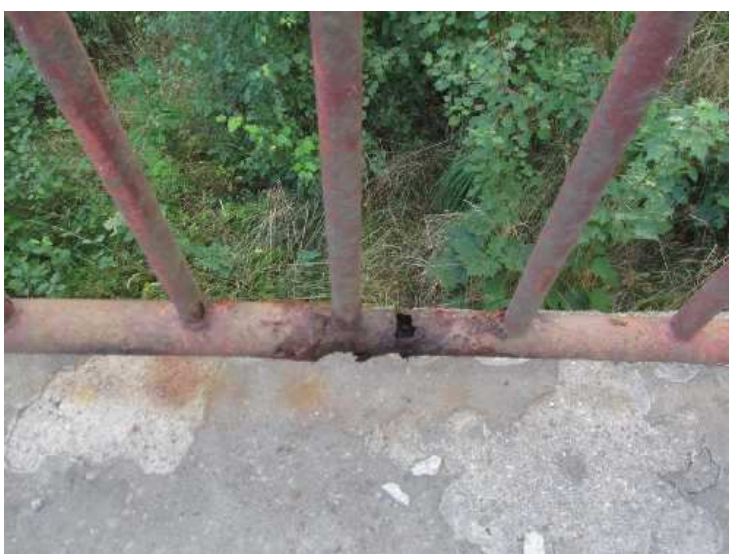
8.2 Zábradlí Poškozené PKO, koroze zábradlí na mostě, lokálně silně korodující či prokorodované prvky zábradlí. Koroze sloupků zábradlí v patě (místě kotvení).

prokorodování dolního madla zábradlí

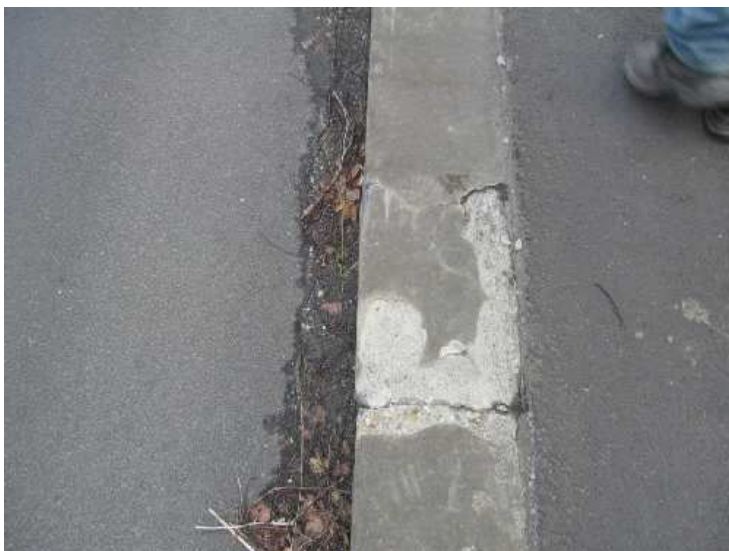
5.3 Chodníky Sanační stěrka betonových obrub chodníku je porušena trhlinami, lokálně dochází k jejímu odpadávání. Trhlina v místě napojení asf. betonu na obrubu pravého chodníku. Uchycení vegetace ve spáře mezi zvýšenou hranou obruby a povrchem levého chodníku. Množství trhlin v povrchu LA levého chodníku.

odpadlá sanační stěrka betonové
obruby pravého chodníku

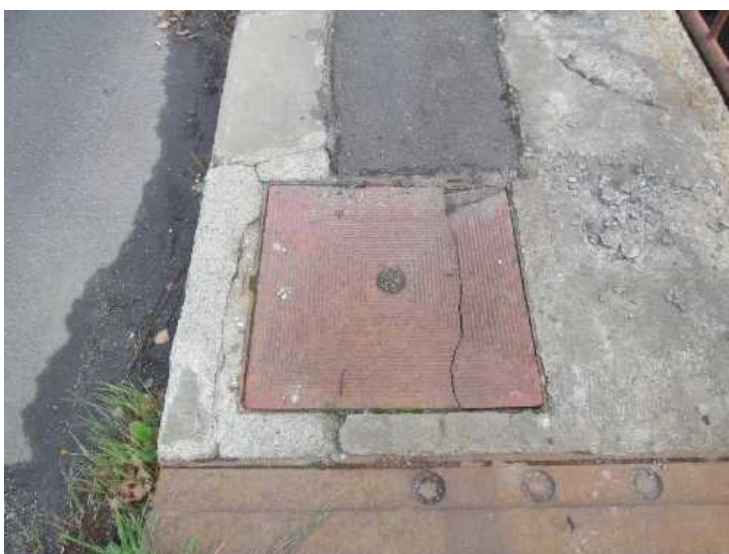
prolomený poklop šachty inž. sítí

-Provést nahrazení poškozeného poklopu šachty inž. sítí.

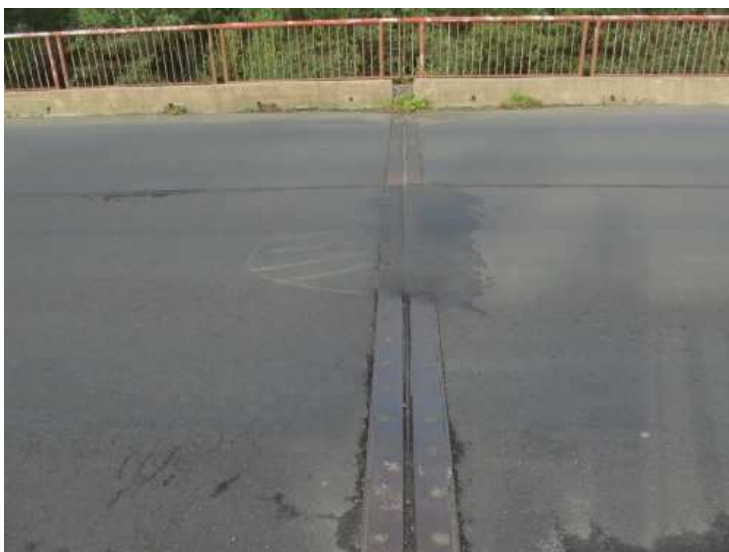
- 4.1 Vrstevnatá koroze ložisek, zejména u krajních ložisek na pilířích.
- 4.2 Mostní závěry S ohledem na zatékání na úložné prahy neplní MZ svou funkci, netěsné. V dilataci jsou usazeny nečistoty, závěr nad P3 byl z části přeasfaltován, spáry podél závěru nejsou utěsněny zálivkami. V okolí závěrů dochází ke vzniku poruch ve vozovce, počátek vzniku výtluků. Závěry na chodnicích povrchově korodují.

mostní závěr nad P3, částečné
přeasfaltování závěru

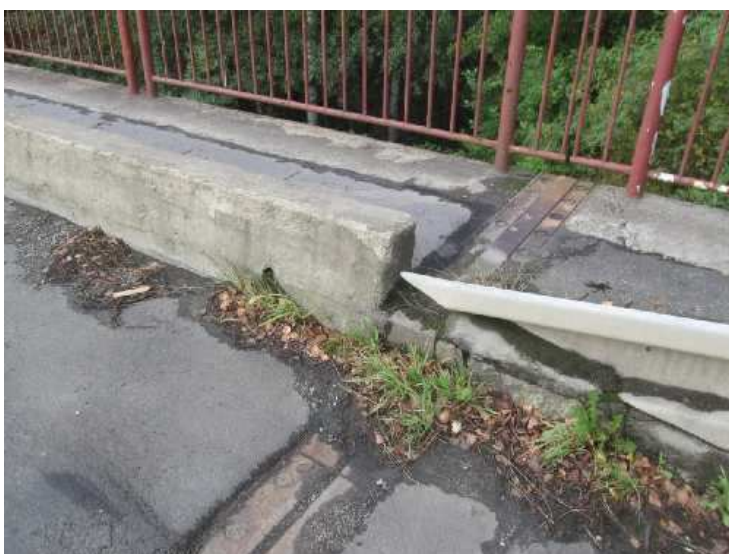
pohled na zvýšenou obrubu levého chodníku v místě mostního závěru nad OP4

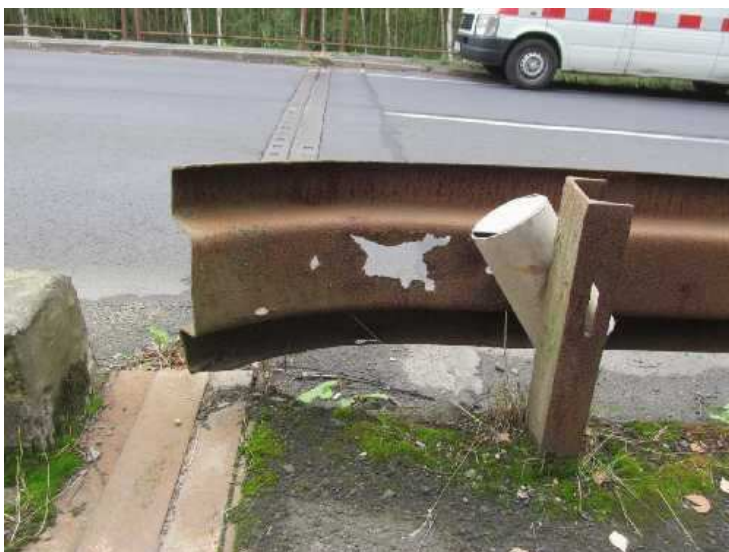
8.1 Svodidla Svodidla na předpolí opěry OP1 jsou zkorodovaná, lokálně došlo k prokorodování svodnice. Některé z prvků svodidla na předpolí OP1 jsou značně deformované od nárazu.

prokorodovaná svodnice levého svodidla na předpolí opěry OP1

-Provést výměnu, respektive opravu poškozených prvků svodidel na předpolí opěry OP1

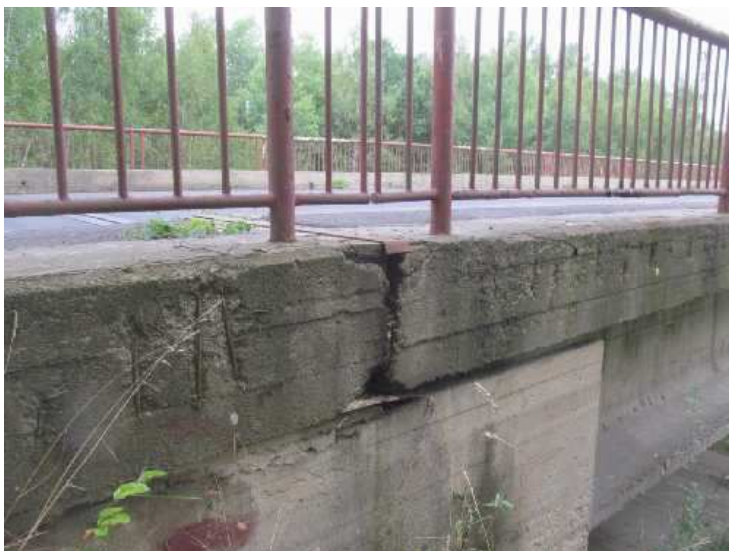
5.2 Římsy Sanační stěrka na betonové části římsy je porušena trhlinami a dochází k jejímu odpadávání. Beton na bocích říms je degradovaný, lokálně je odpadlá krycí vrstva.

pohled na pravý bok opěry OP1, beton říms degradovaný, lokálně odpadá krycí vrstva výztuže

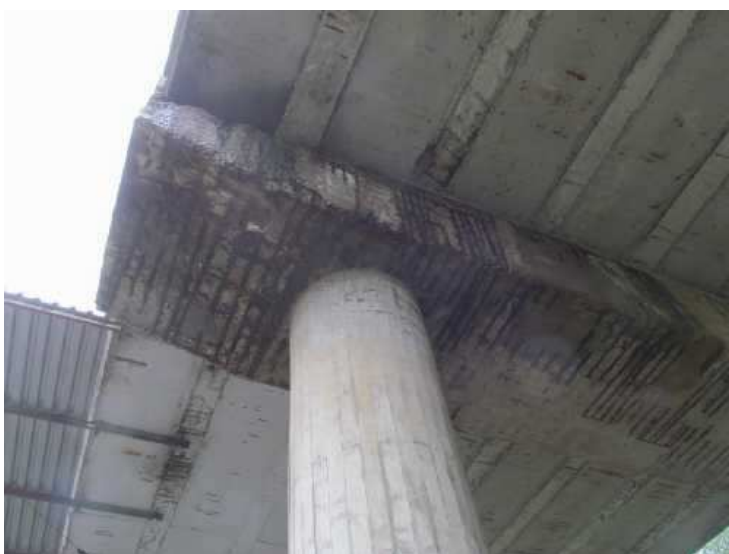
pohled na pravou část stativa podpěry P3, patrné stopy po zatékání na kci., degradace krycí vrstvy, koroze výztuže

S ohledem na nekvalitní beton a masivní zatékání na konstrukci je na mnoha místech spodní stavby degradovaná z velké části i odseparována krycí vrstva výztuže. Z tohoto důvodu dochází k významné korozi výztuže spodní stavby.

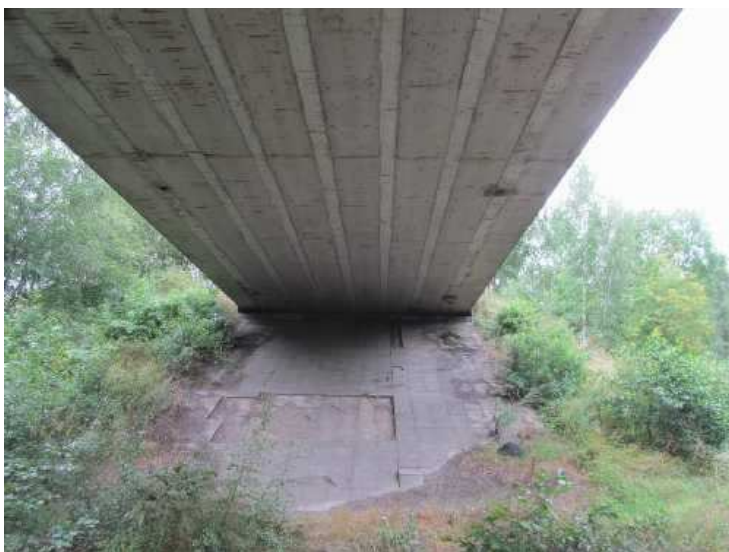
pohled na opěru OP4, rozebrané opevnění svahu

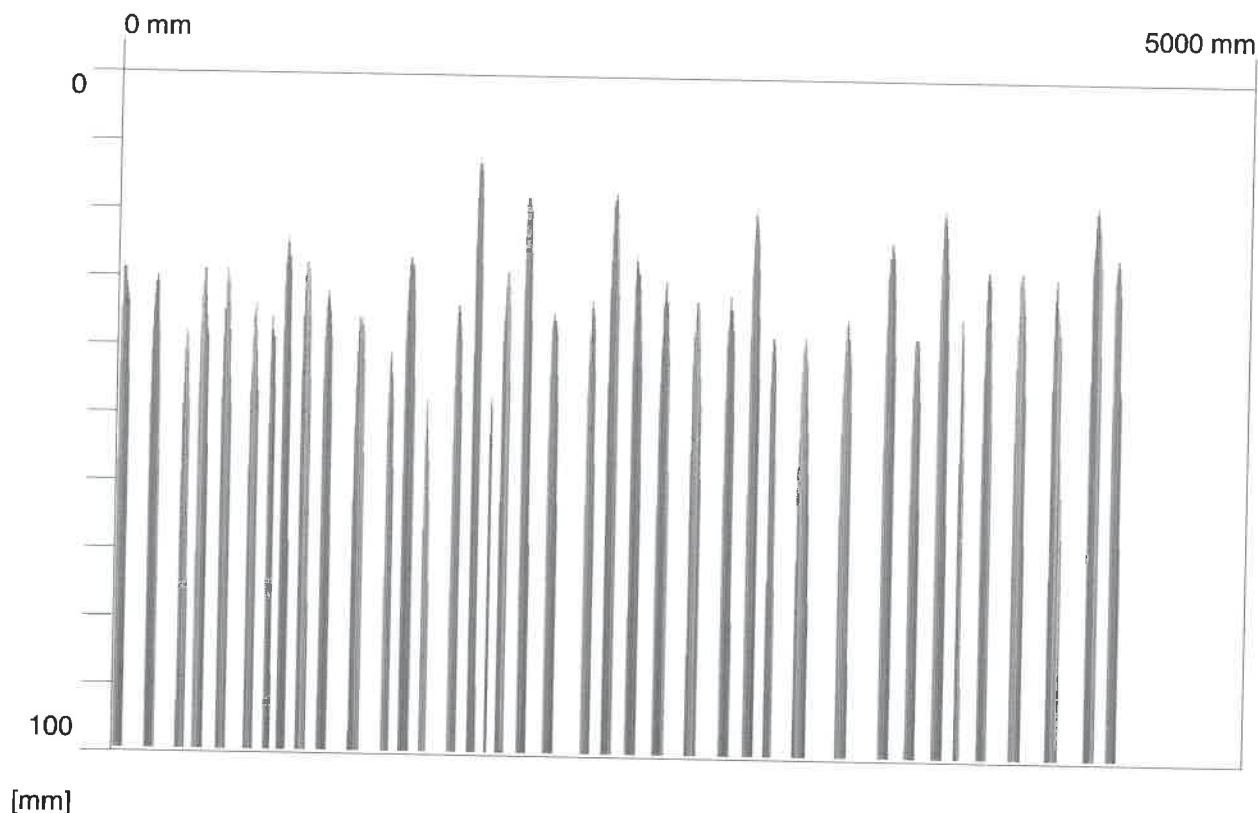
Minimum Coverage:	12 mm	T1:	100 mm
Maximum Coverage:	48 mm	#Bars at T1:	39
Mean Coverage:	30 mm	T2:	100 mm
Standard Deviation:	8 mm	#Bars at T2:	39
Cut-Off:	100 mm	T3:	100 mm
#Bars at Cut-Off:	39	#Bars at T3:	39

Comment: PEČENÝ POJEZD, STATIV P2, LIC DO POLE 1,
 ~ POD KOSLÍKŮ U6-U8, PODÉLNÁ VÝSTUŽ (TĚŽKÝ)
 MIN. EZ. = 12 mm; ØEZ. = 30mm
 Z HLEDISKA STÁVAJÍCÍCH POŽADAVKŮ KONTROLOVÁNÍ,
 ODPOVÍDÁ ZVÝKLOSTEN Z DOBÝ VÝSTAVBY
 ŽELEZNÁ VÝSTUŽ SILNĚ DEGRADOVÁNA, Z VETŠÍ ČÁSTI
 ODSEPAROVÁNA

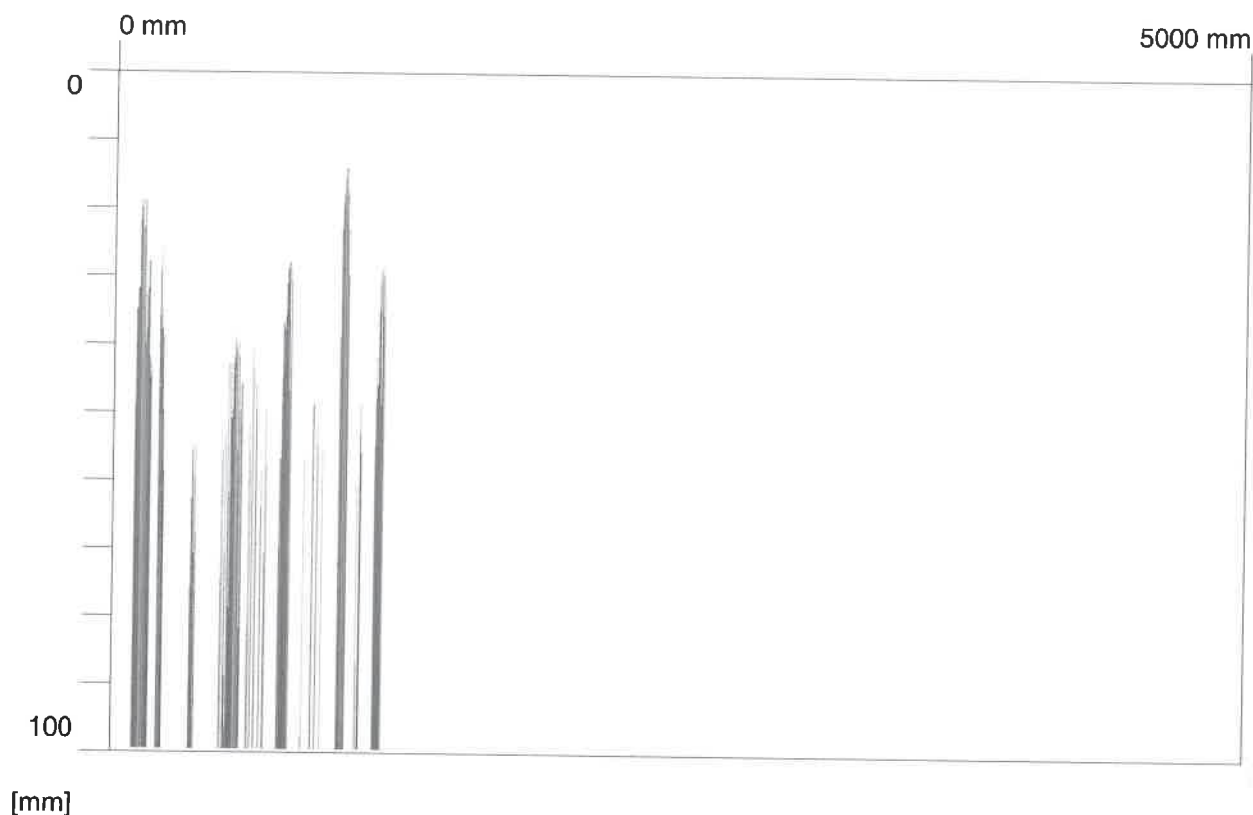
Minimum Coverage:	14 mm	T1:	100 mm
Maximum Coverage:	61 mm	#Bars at T1:	19
Mean Coverage:	44 mm	T2:	100 mm
Standard Deviation:	14 mm	#Bars at T2:	19
Cut-Off:	100 mm	T3:	100 mm
#Bars at Cut-Off:	19	#Bars at T3:	19

Comment: SVISLÝ POJEZD, STATIVO P2, LÍČ DO POHE1, A POD NOS-
MÍTEM N6, SHORA DOLU, PODEL. VÍSTUŠ
KR. TIU = 14 mm, Ø KR. 44 mm
KOTIV S OLEDEM NA STÁVAJÍCÍ ZOBADAVU NEVYHOVUJE,
KOTIV VŘSTVA SILNĚ DEGRADOVALA, SEPÁCE

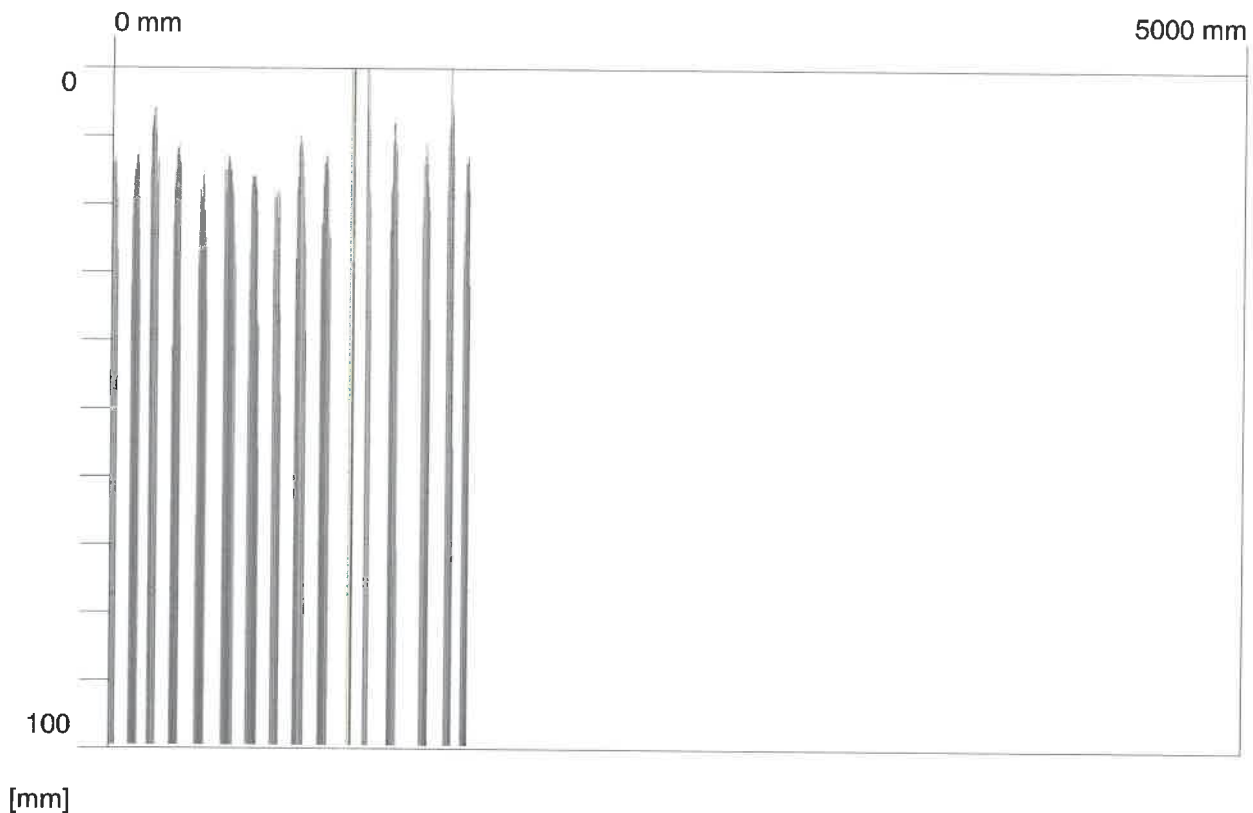
Minimum Coverage: 0 mm

z HLEDISKA STÁVAJÍCÍCH TOČIDAVCŮ DEUTYHOVJÍCÍ,
KTERÁ Vrstva SILNĚ DEGRADOVANA, SEPÁROVALA OD PODKLADU

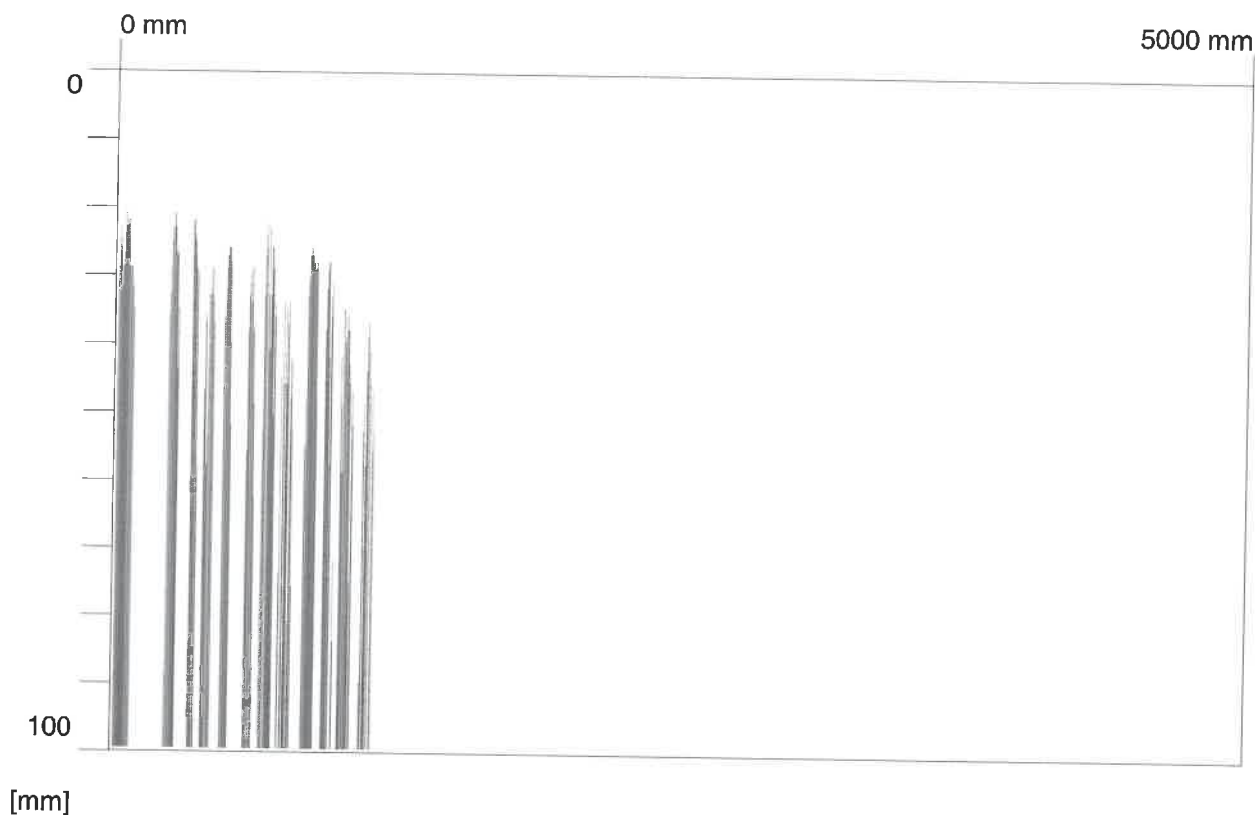
Minimum Coverage: 21 mm

Comment: PODELTÍ POJEZD, SPODNÍ LÍČ, STATIVO P2, POJEZD
~ POD NOSNÍKEM U6, POJEZD Z POLE 1 DO POLE 2,
HL. TAH. VÝSTUŽ
MIN. KR = 21 mm, Ø KR. 33 mm
Z HLEDISKA STÁJÍCÍCH POŽADAVKŮ, BEZPOHYBNĚ
VÝSTUŽ VÝSTUŽ SÍLĚ DEGRADOVALA, SETRAVENA

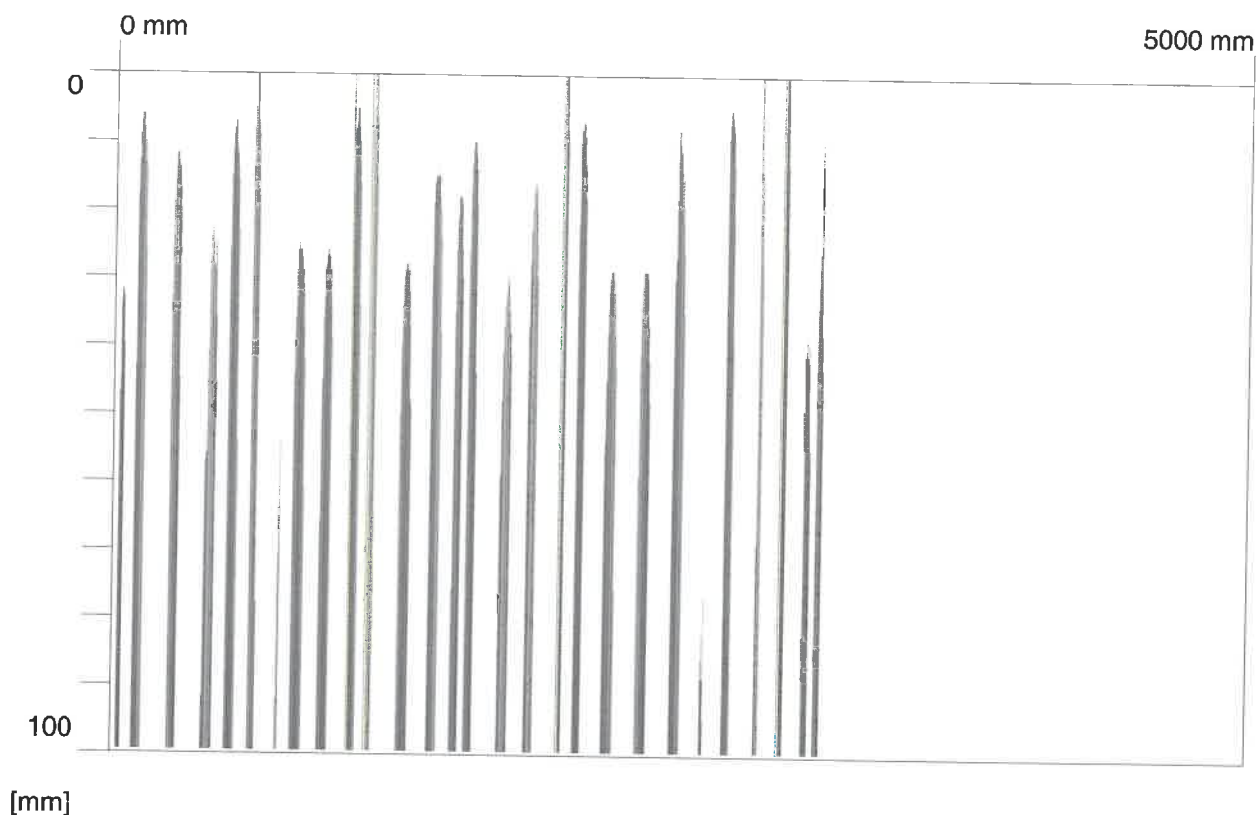
Minimum Coverage:	0 mm	T1:	100 mm
Maximum Coverage:	77 mm	#Bars at T1:	28
Mean Coverage:	18 mm	T2:	100 mm
Standard Deviation:	18 mm	#Bars at T2:	28
Cut-Off:	100 mm	T3:	100 mm
#Bars at Cut-Off:	28	#Bars at T3:	28

Z HLEDISKA SOUČASNÝCH POŘADNÝCH NEVYHODNÍČÍ,
KTERÉ VYSTA DEGRADOVALA, ODSEPAROVALA, Z VELKÉ
ČÁSTI ODPADLA
