Most 21047-1

Most v obci Hradecká přes Tatrovický potok

HLAVNÍ PROHLÍDKA

Datum provedení prohlídky: 7.6.2015

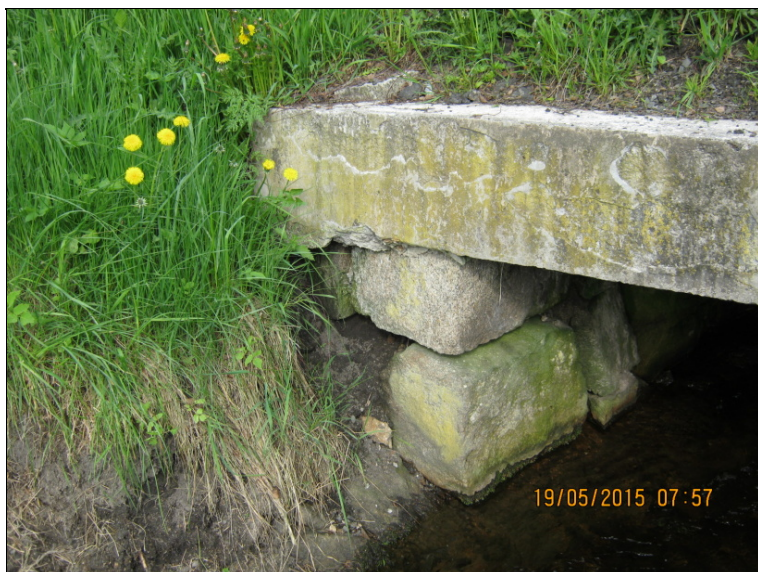
| [1.2] | 1.2 | Mostní podpěry a křídla | u obou opěr značně vyplavená výplň spár - výrazné kaverny ve spárách na výtokové straně opěr; podemletá OP2 vlevo; |

vyplavené spárování kamenných opěr vpravo u OP1

| [4] | 1.2 | Mostní podpěry a křídla | přespárovat obě opěry |

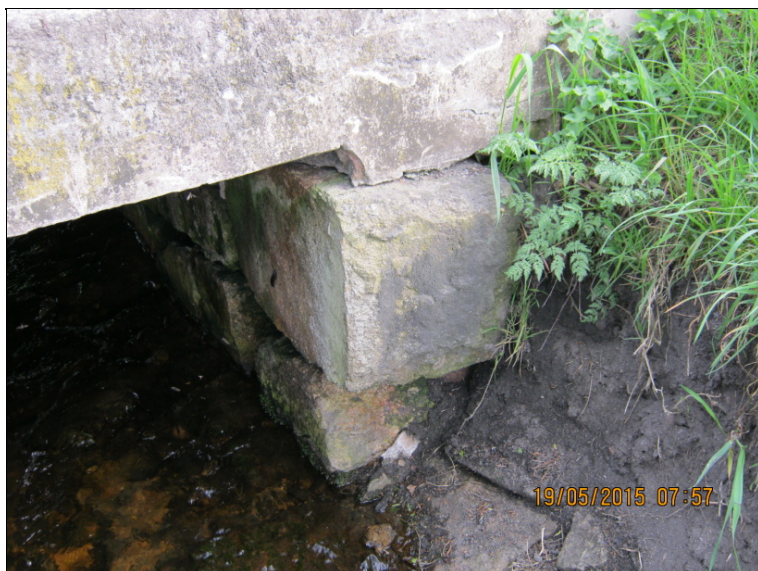
vyplavené spárování kamenných opěr vpravo u OP2

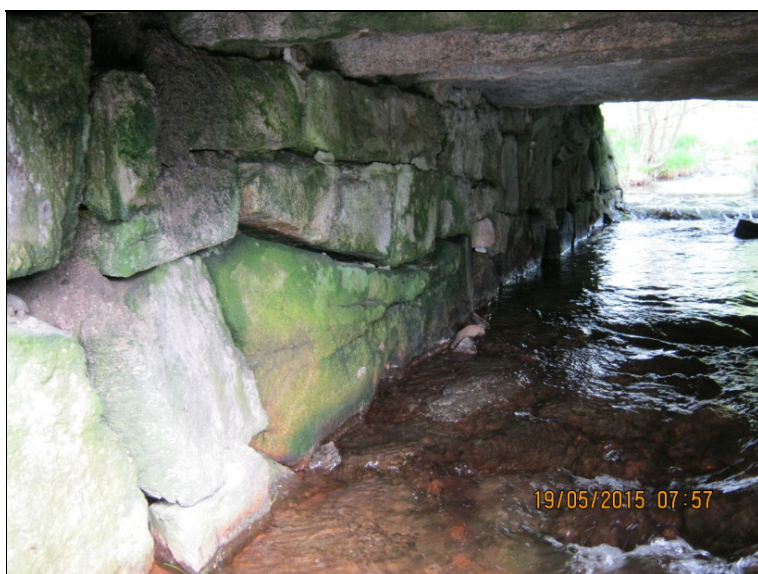
pohled na OP1 - vyplavené spárování

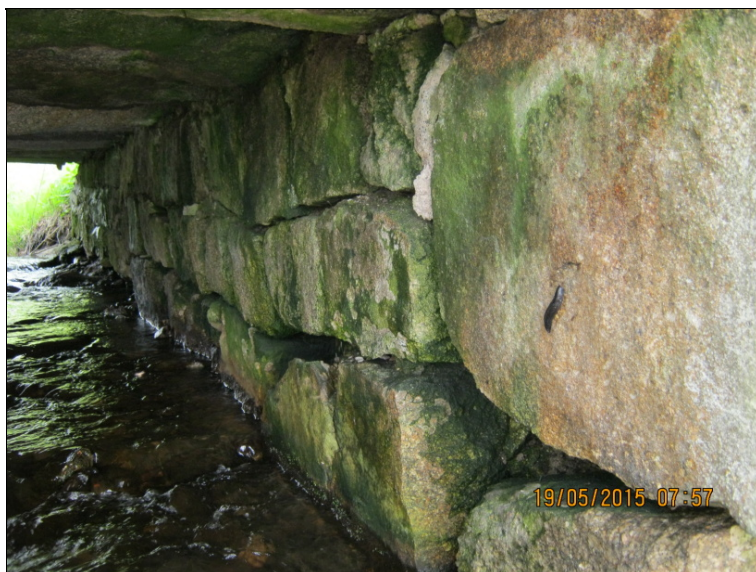
pohled na OP2 - vyplavené spárování

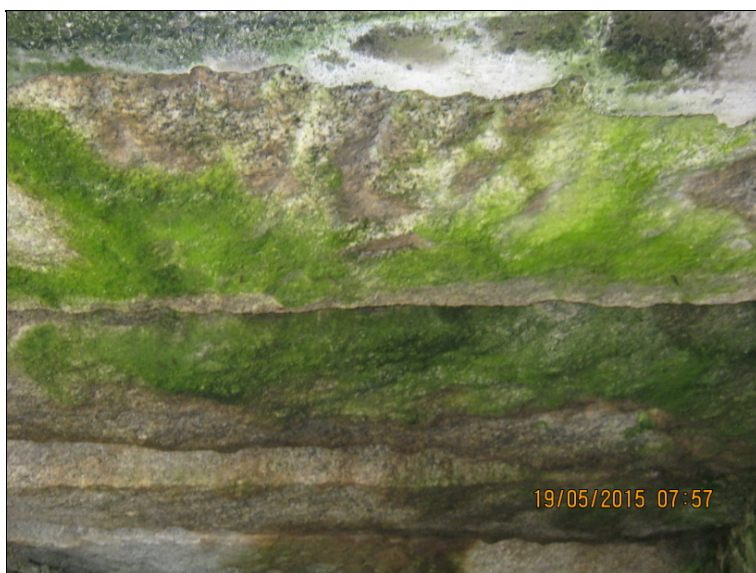
| [2.1] | 2 | Nosná konstrukce | v poměrně dobrém stavu; voda místy protéká spárami mezi jednotlivými překlady; boční líc krajního železobetonového překladu na výtokové straně povrchově degradován |

podhled NK - kamenné překlady, vlhké pokryté řasami

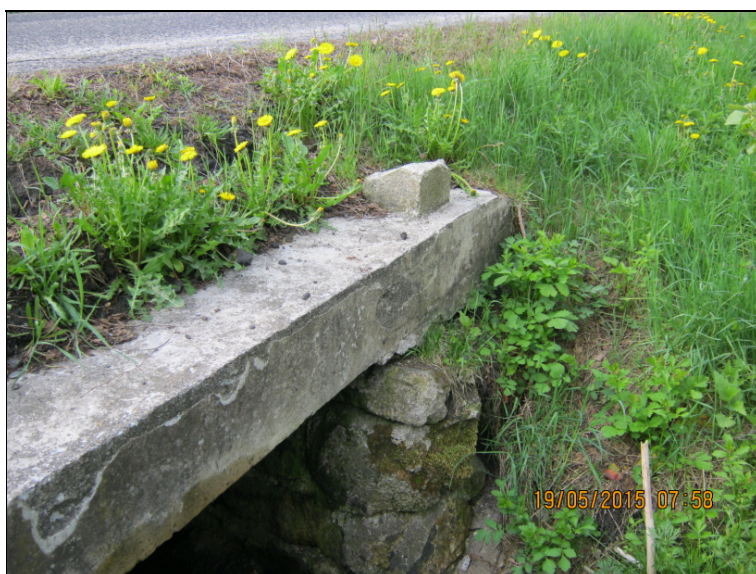
| [4.1] | 4.1 | Svodidla/zábradelní svodidla | na mostě chybí záchytné zařízení |

vlevo u OP1 torzo sloupku zábradlí

| [1] | 4.1 | Svodidla/zábradelní svodidla | doplnit záchytný systém - silniční svodidlo v nutném rozsahu |

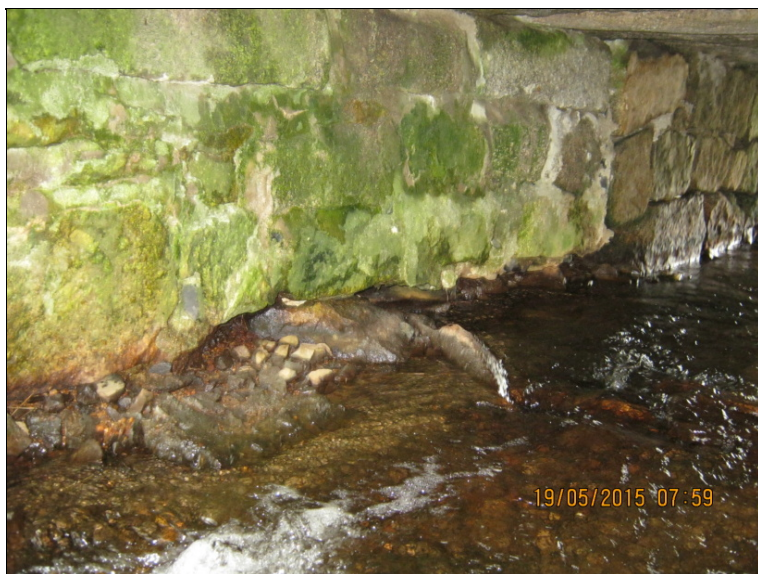
podemletá OP2 vlevo

| [3] | 1.2 | Mostní podpěry a křídla | provést opravu podemletého místa OP2 |
