# **Most 2226-2**

Most u obce Jenišov přes náhon k MVE

## **HLAVNÍ PROHLÍDKA**

**Objekt: Most ev.č. 2226-2 (Most u obce Jenišov přes náhon k MVE)**

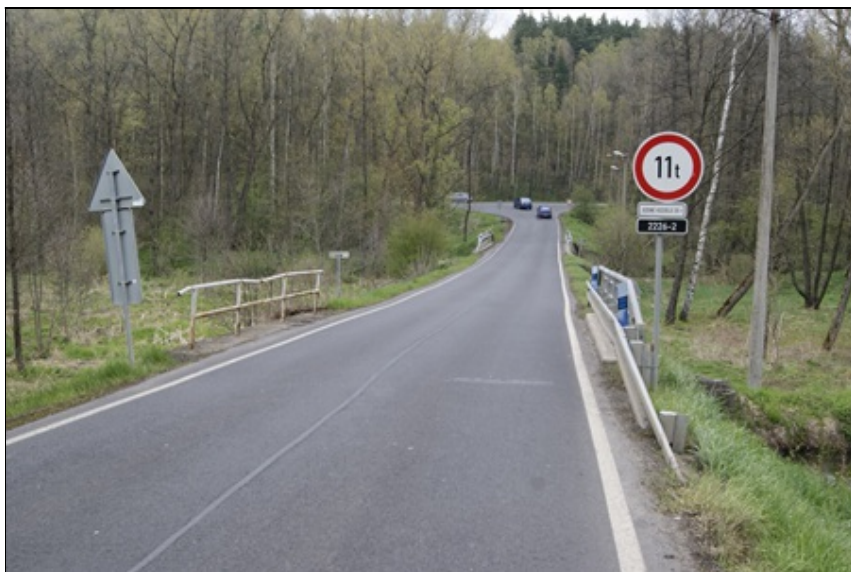
Uspořádání na mostě

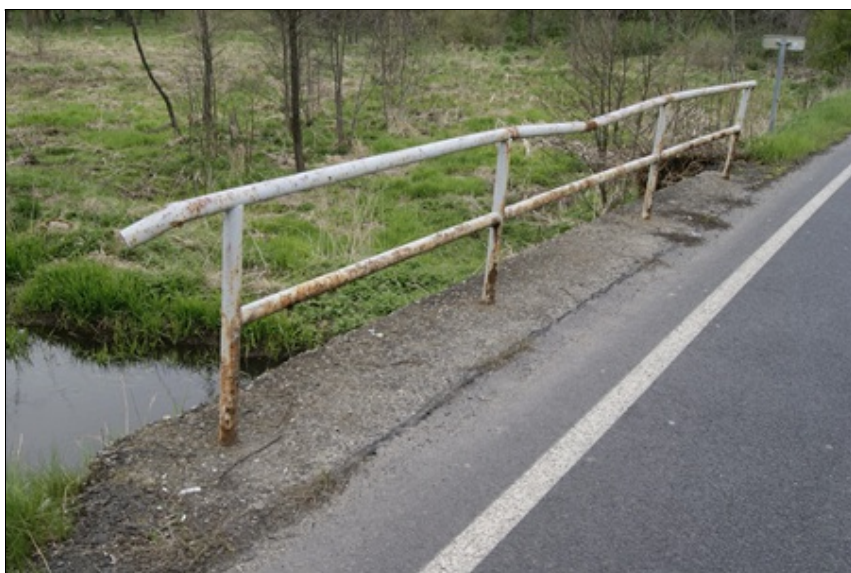
[3.1]	3.3	Římsy, obrubníky, zálivky	na vtoku - povrchová degradace betonu, kamenné desky původních říms lokálně deformované, uchycená vegetace na římse; na výtoku - bez závad
[3.2]	3.5	Izolační systém mostovky	s ohledem na stopy zatékání na vzdušné líce objektu je možno předpokládat porušení izolačního systému, případně jeho absenci

Uspořádání na vtokové římse

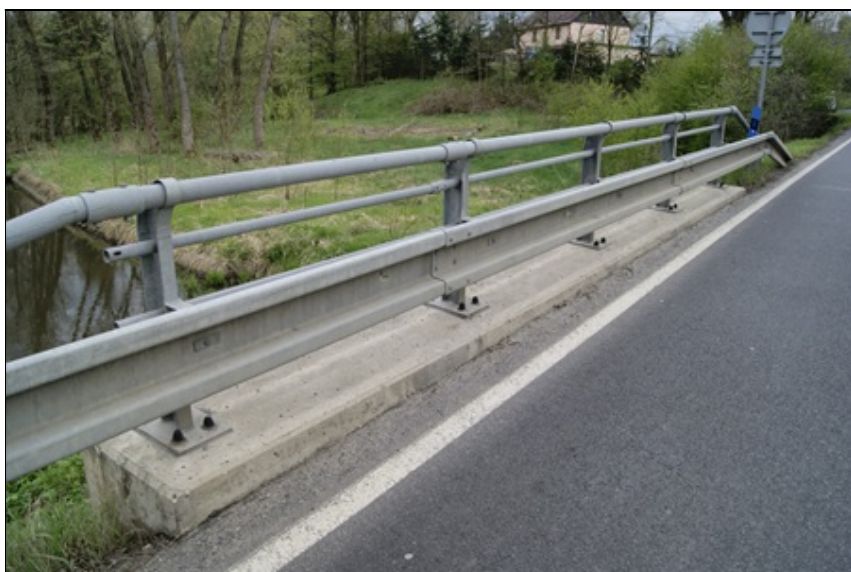
Uspořádání na výtokové římse

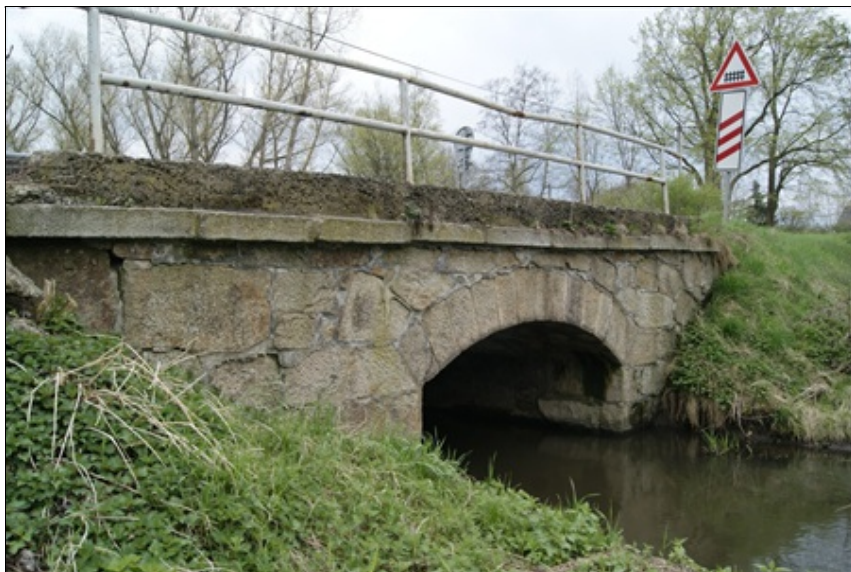
Pohled na vtokovou stranu objektu

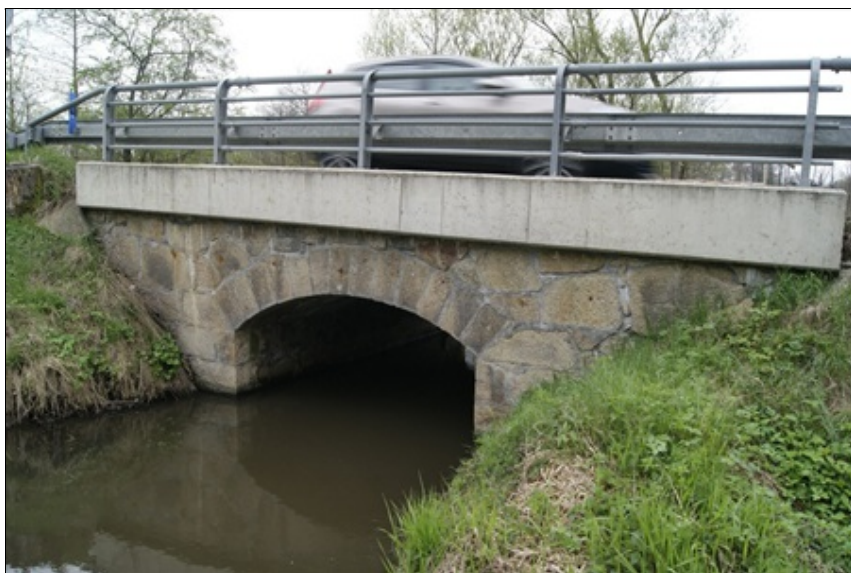
Pohled na výtokovou stranu objektu

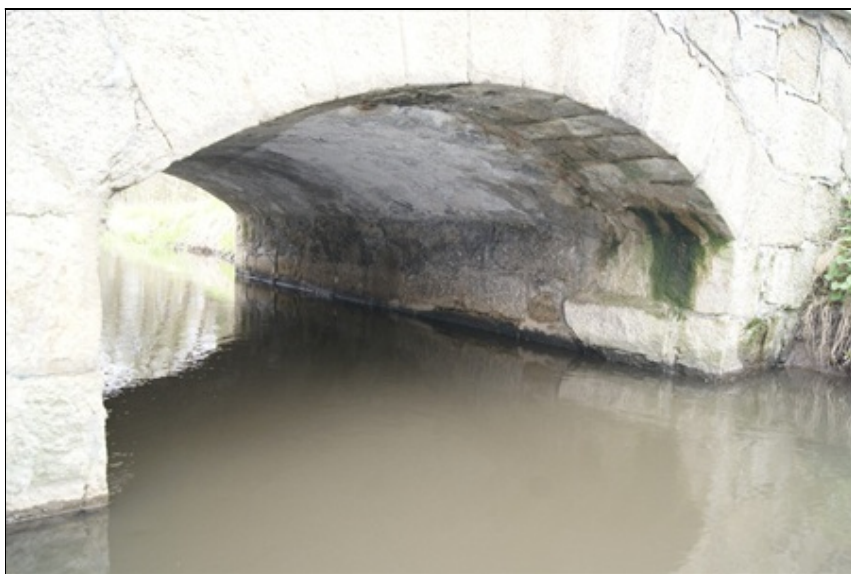
[2.1]	2.1	Nosná konstrukce	na obou stranách klenby cca 50 cm od kraje průběžné trhliny (odtržený čelní prstenec) s průsaky, na spodním líci NK patrné plošné projevy zatékání, oproti předchozí HPM nedošlo k výraznému zhoršení zjištěných závad
-------	-----	------------------	------------------------------------------------------------------------------------------------------------------------------------------------------------------------------------------------------------------------

Pohled na líc pravobřežní opěry a podhled NK

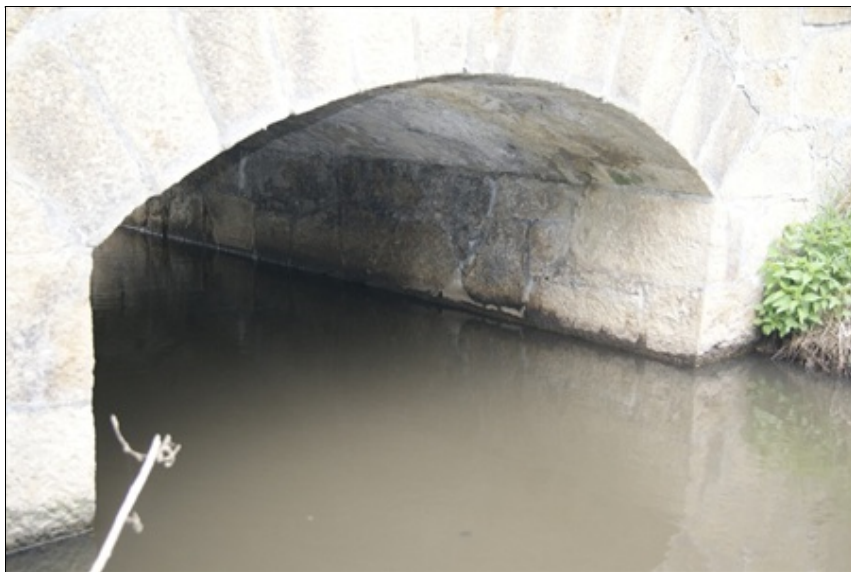
Pohled na líc levobřežní opěry a  
podhled NK

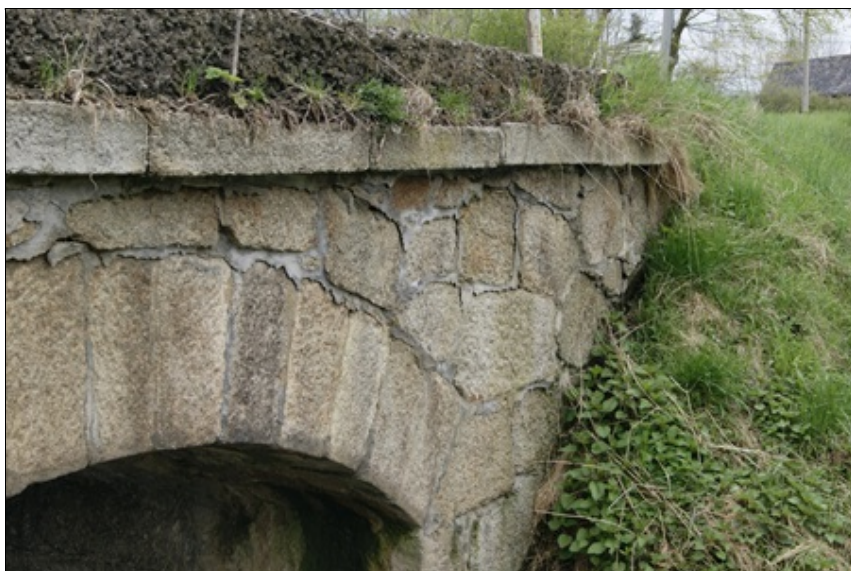
[1.1]	1.1	Základy mostních podpěr a křídel	na pravobřežní opěře na vtoku docházelo k sedání rohu opěry - zřejmě vlivem přetížení čelních zdí a následného vyklonění v kombinaci s podemletím, vzniklé trhliny byly v minulosti přespárovány - nezjištěny projevy pokračujícího sedání
[1.2]	1.2	Mostní podpěry a křídla	lokální popraskání a opad spárování, na lících opěr projevy lokálního plošného zatékání, v obou opěrách v horní části cca 50 cm od kraje jsou svislé trhliny procházející z nosné konstrukce klenby; čelní zdi vlivem přetížení a zatékání deformované ven ze zemního tělesa komunikace; čelní zed' na výtoku nověji přespárována a v lepším stavu než čelní zed' na vtoku

Stav čelní zdi na vtoku

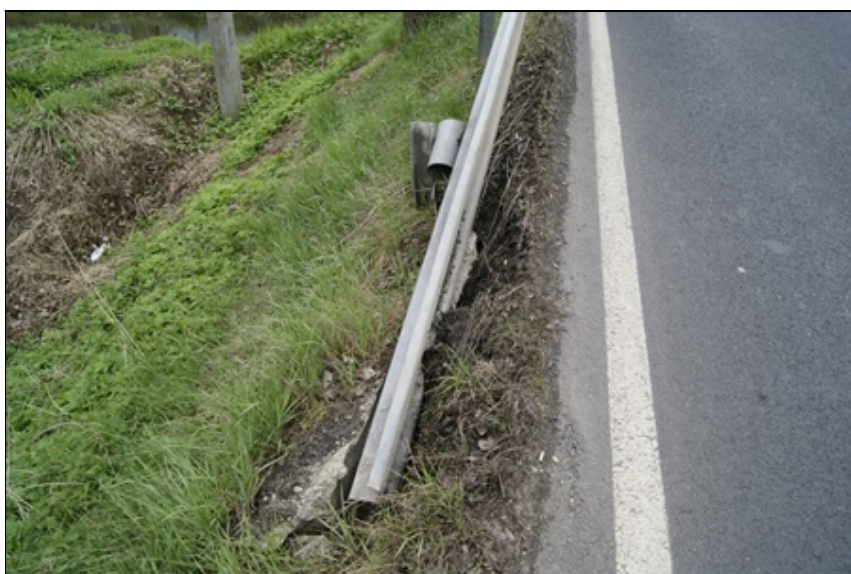
| [4.1] | 4.1 | Svodidla/zábradelní svodidla | došlo k obnažení výškového náběhu svodnice - pravděpodobně důsledek nájezdu vozidla |

Obnažení zapuštění výškového  
náběhu svodnice
