Most Boží Dar přes lyžařskou magistrálu

HLAVNÍ PROHLÍDKA

Objekt: Most ev.č. 2196-0 (Most Boží Dar přes lyžařskou magistrálu)

Datum provedení prohlídky: 5.5.2017

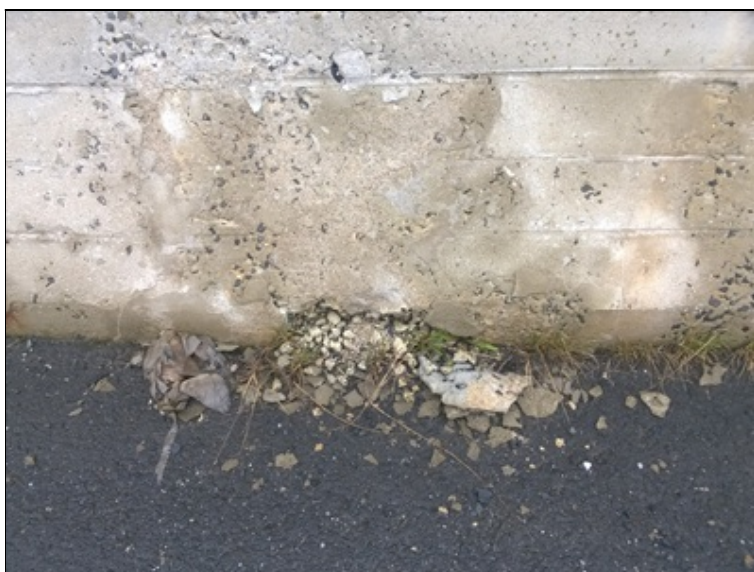
[4.1] 4.1	Svodidla/zábradelní svodidla	dochází k praskání tmelu v dilatačních spárách a lokálně k plošné povrchové degradaci betonu ve spodní části, na několika místech dochází k hloubkovému rozpadu betonu svodidel, v ploše svodidel patrné svislé smršťovací trhliny
-----------	------------------------------	--

Poruchy svodidel

[1] 1.2	Mostní podpěry a křídla	přeskládat nejvíce vykloněné koncové části gabionů
[2] 3.6	Odvodnění mostu	provést vyčištění a opravy dlažby skluzu
[3] 4.1	Svodidla/zábradelní svodidla	provést odborné lokální sanace betonových svodidel

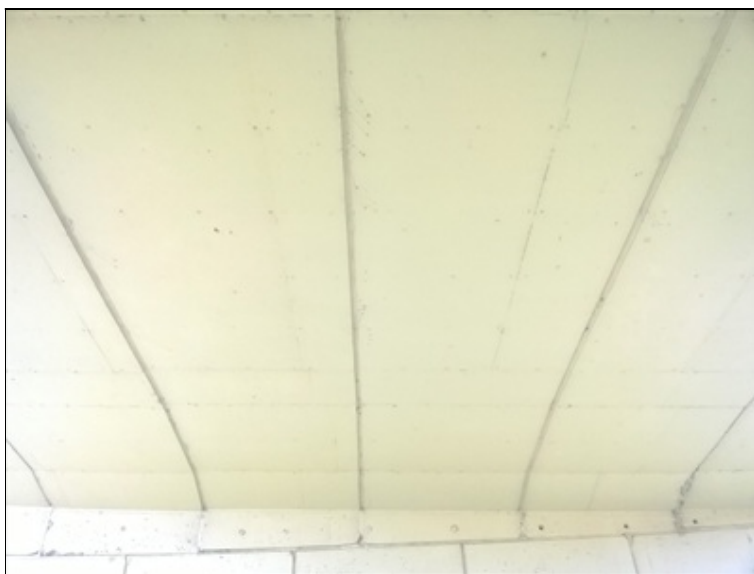
Podhled NK

| [2.1] | 2.1 | Nosná konstrukce | v oblastech dilatačních spár ve svodidlech dochází k drobnému zatékání a odlupování sjednocujícího nátěru s výluhy pojiva, v povrchu prefabrikátů viditelná lokální neprobetonovaná hnízda, oproti předchozí HPM nedošlo k výraznému zhoršení stavu |

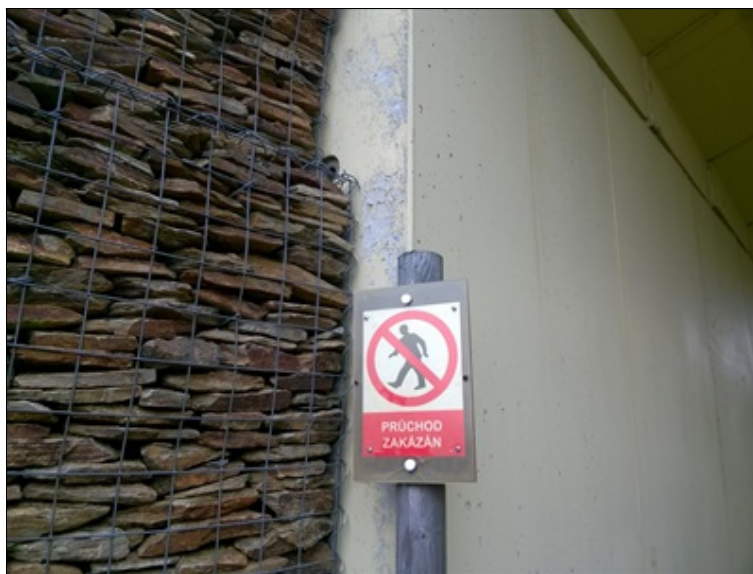
| [1.2] | 1.2 | Mostní podpěry a křídla | opěry - lokální odpad sjednocujícího nátěru;

Odpad sjednocujícího nátěru na čelech opěr

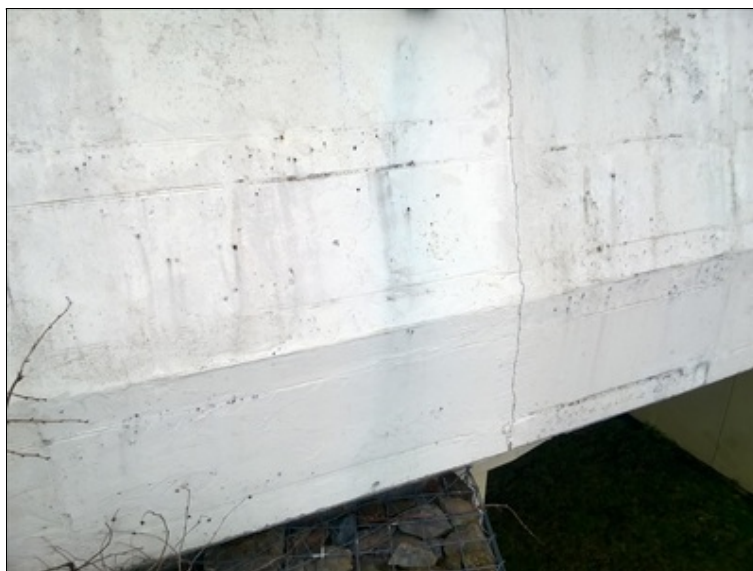
Trhliny ve svodidlech

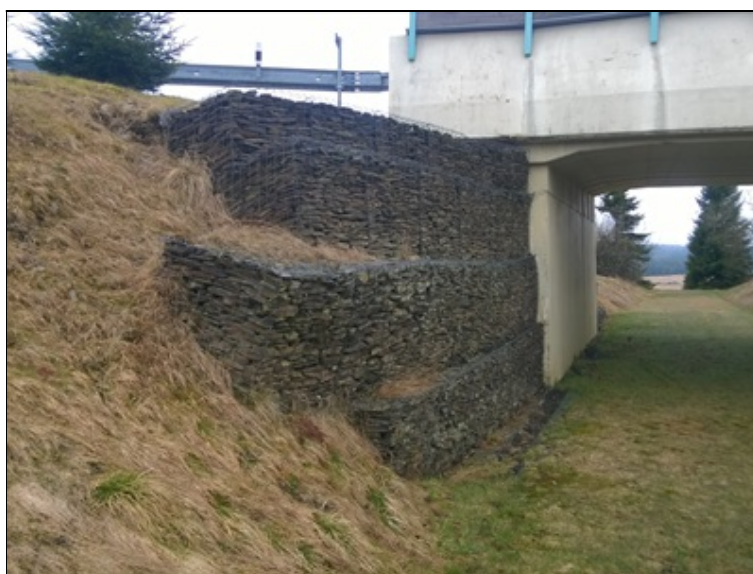
křídla - patrné deformace především konců křídel, nejvíce patrné u křídel na opěře 1 vpravo při pohledu ve směru staničení |

Deformace gabionových křídel
