# **Most 21041-6**

Most v obci Šindelová přes řeku Rotava

## **HLAVNÍ PROHLÍDKA**

Datum provedení prohlídky: 9.6.2016

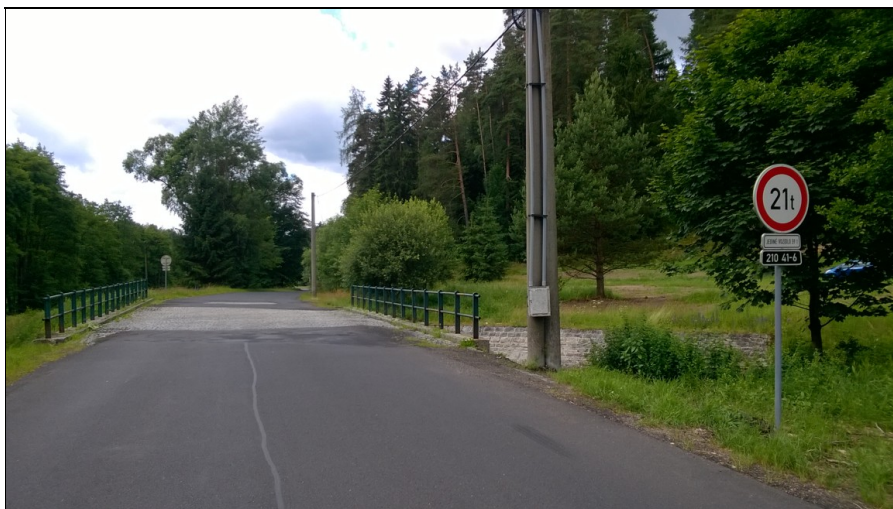
| [3.1] | 3.1 | Vozovka | nerovná, pod obrubníky uchycená vegetace |

Uspořádání na mostě

| [3] 3.3.1 Římsa | provést opravu - výměnu mostních říms a výměnu krytu vozovky |

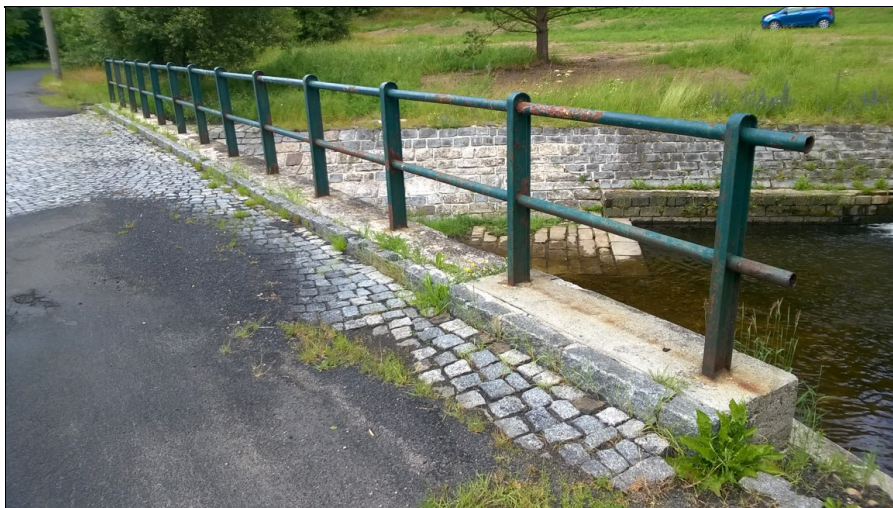
| [3.2] 3.3.1 Římsa | spára mezi kamennými obrubníky a betonem římsy otevřená s uchycenou vegetací, lokálně hloubková degradace betonu s obnaženou zkorodovanou výztuží na bočních lících a horním povrchu, lokálně uchycený mechový porost |

Uspořádání na římse

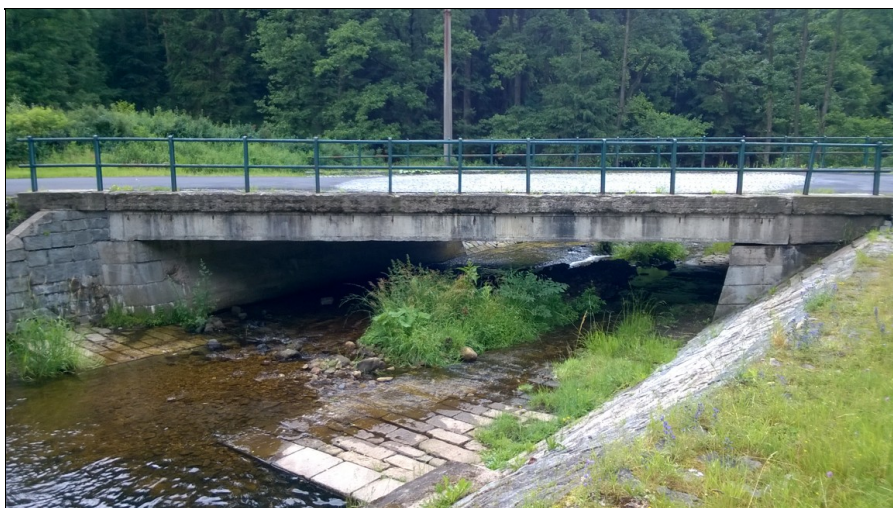
Pohled na vtokovou stranu  
objektu

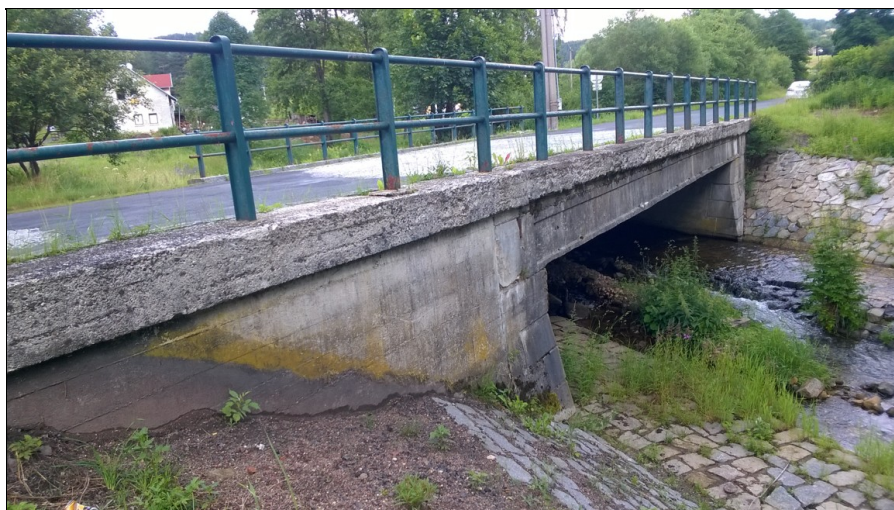
Pohled na výtokovou stranu objektu

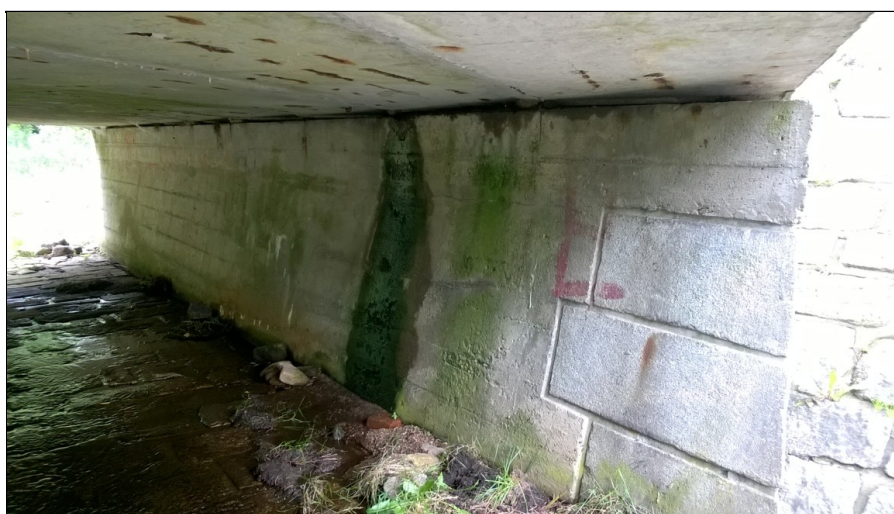
| [1.2] | 1.2 | Podpěry | na lících patrné stopy zatékání na úložné prahy, v místě zatékání povrchová degradace, výluhy pojiva a odpad hran, zatékání je nejvíce patrné na pravobřežní opěře ve vtokové oblasti |

Pohled na líc pravobřežní opěry a podhled NK

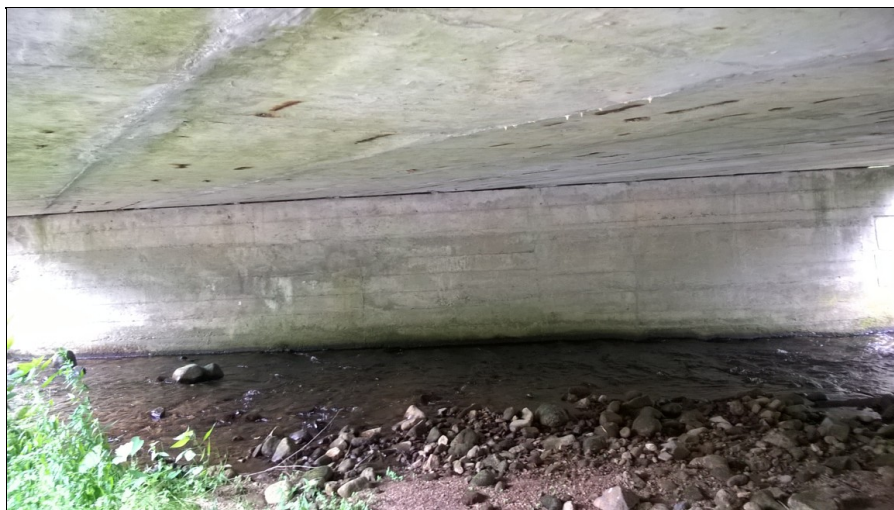
Pohled na líc levobřežní opěry a podhled NK

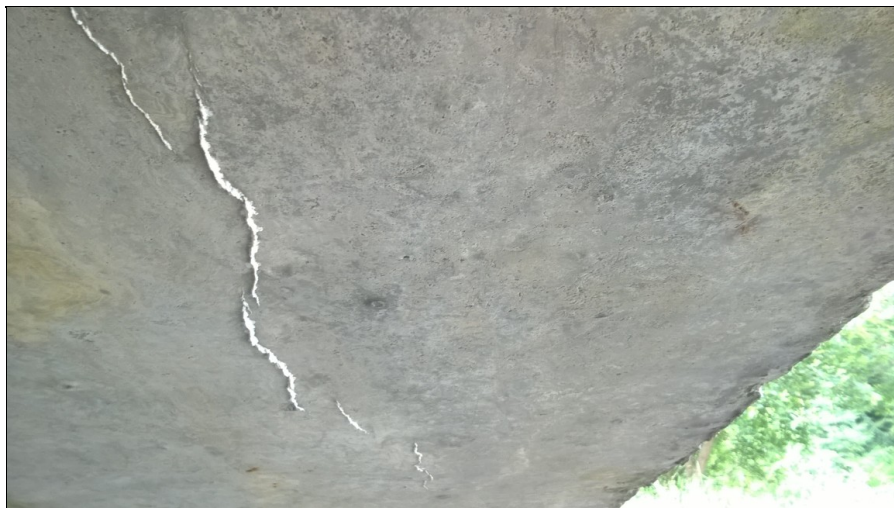
| [2.1] | 2 | Nosná konstrukce | lokálně odpad krycí vrstvy betonu vlivem koroze výztuže, obnažená výztuž NK povrchově zkorodovaná, na koncích krajních nosníků viditelné povrchově zkorodované kotvy předpětí, u některých nosníků patrné podélné trhlinky v podhledu se stopami průsaků s výluhy pojiva, nosníky nejsou odvrtny |

Trhliny v pohledu nosníků

| [1] 2 Nosná konstrukce | doporučuji provést kontrolní odvrtání dutin minimálně u krajních nosníků NK |

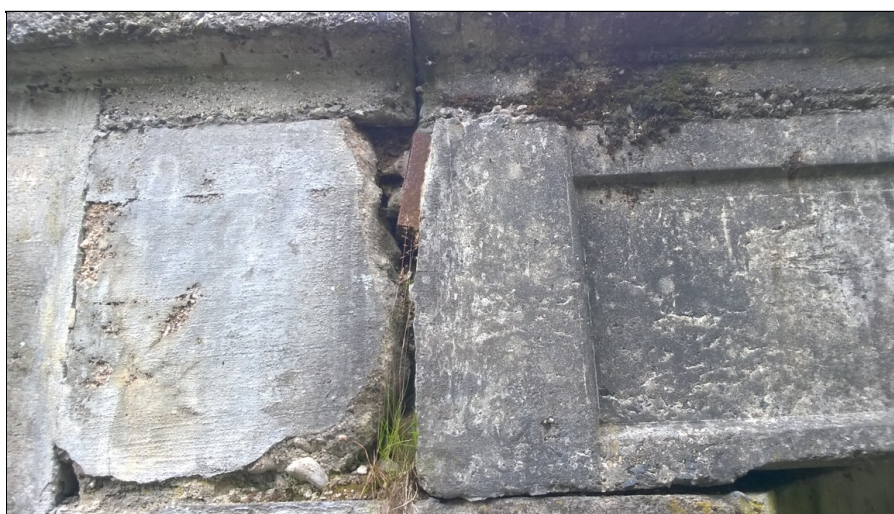
Viditelná povrchově zkorodovaná kotva předpětí na výtoku vlevo

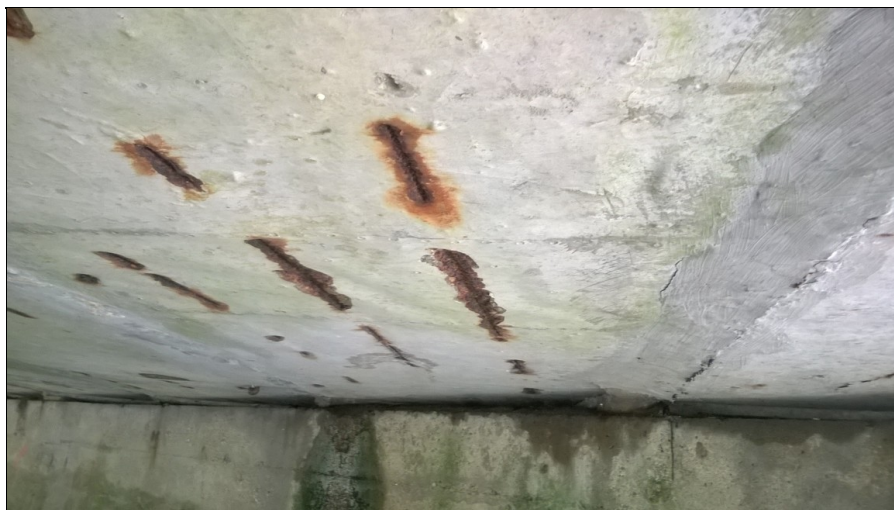
Poruchy na pohledu NK
