Most 21041-5

Most v obci Šindelová přes řeku Rotava

HLAVNÍ PROHLÍDKA

Datum provedení prohlídky: 9.6.2016

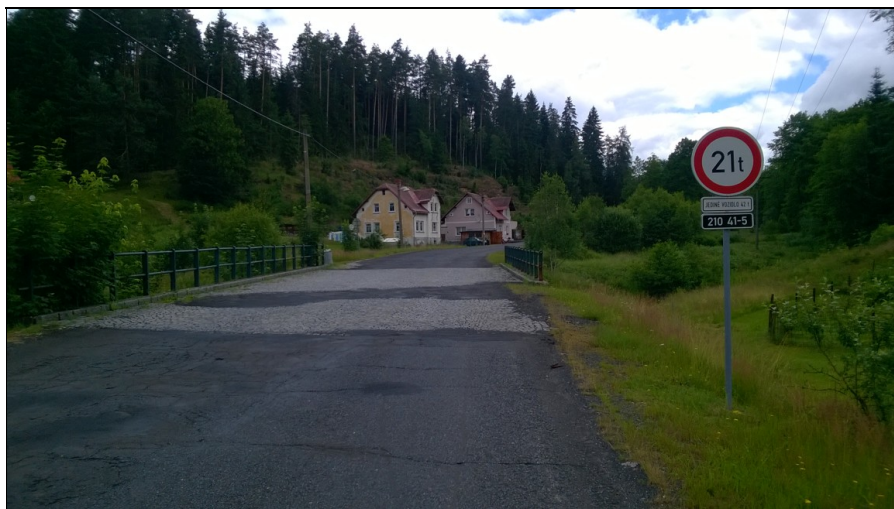
Uspořádání na mostě

[3.1] 3.1 Vozovka na mostě zanesené krajnice, pod obrubami uchycená vegetace, na levobřežním předmostí na konci říms dlažba uvolněná

[2] 3.3.1 Římsa provést opravu - výměnu mostních říms a výměnu krytu vozovky

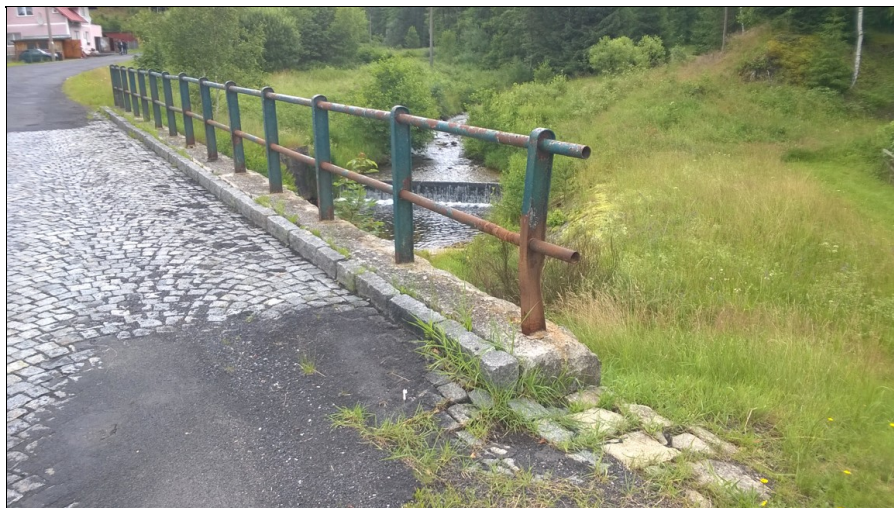
Uspořádání na římse

[3.2] 3.3.1 Římsa kamenné obruby uvolněné, spára mezi obrubami a betonem římsy otevřená s uchycenou vegetací, ochranná omítka povrchově a místy hloubkově degradovaná, místy hloubkový rozpad betonu říms, lokálně uchycen mechový porost

[4.1] 4.2 Zábradlí PKO lokálně plošně odpadá, povrchová koroze prvků zábradlí

[1] 4.2 Zábradlí obnovit PKO zábradlí

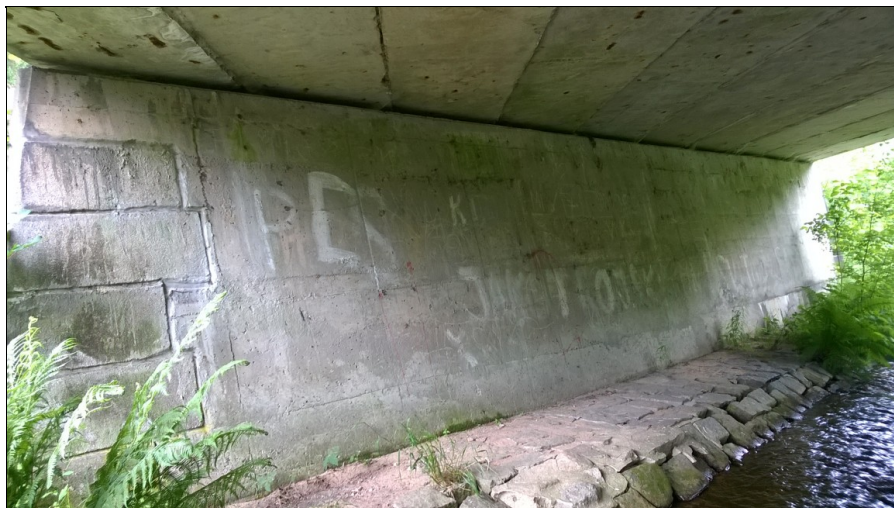
Pohled na líc levobřežní podpěry

| [1.2] | 1.2 | Podpěry | pravobřežní opěra - zatékání do pracovní spáry mezi základ a dřík opěry s výluhy pojiva; obě opěry - na líci patrné drobné prokreslování zkorodované výztuže, na bočních lících patrné drobné stopy zatékání na úložné prahy a plošná povrchová degradace opěr v horních částech |

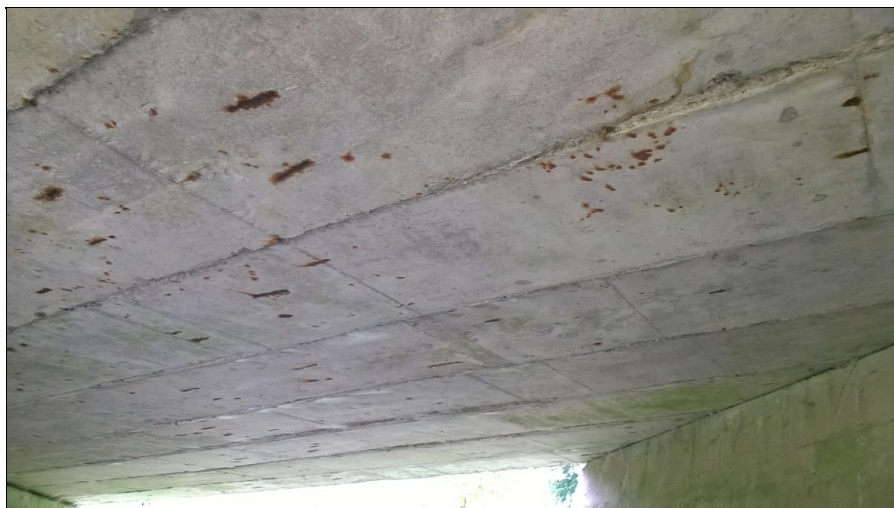
Podhled NK

| [2.1] | 2 | Nosná konstrukce | na většině spodního líce NK dochází lokálně k odpadu krycí vrstvy (vlivem nedostatečného krytí výztuže betonem a následné koroze výztuže), viditelná rozdělovací výztuž povrchově zkorodována, na koncích krajních nosníků viditelné povrchově zkorodované kotvy předpětí |

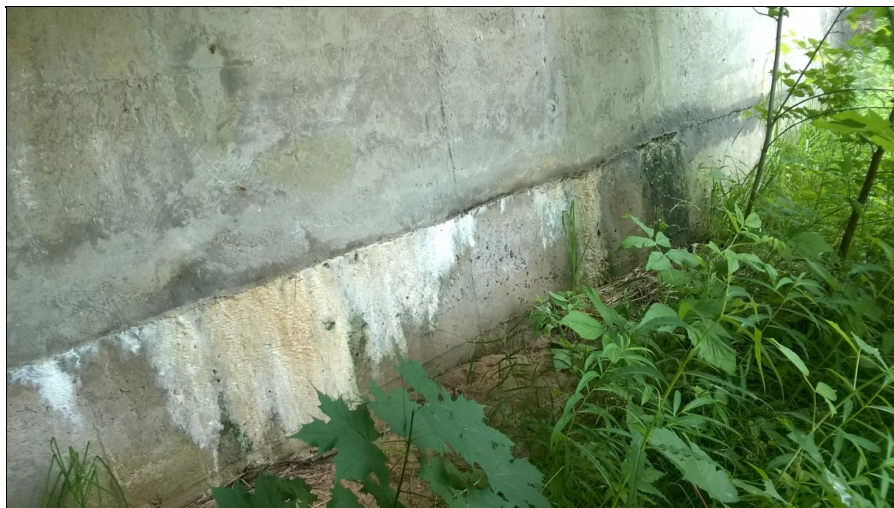
Zatékání do pracovní spáry mezi
základy a dříky opěr

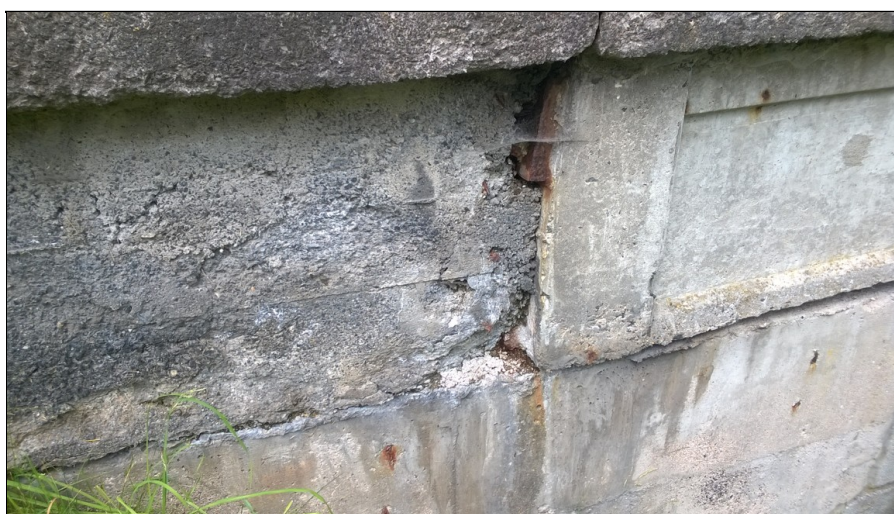
Viditelné povrchově zkorodované
kotvy předpětí - levobřežní vtok
