AKCE: KARLOVY VARY - REVITALIZACE OBJEKTU CÍSAŘSKÝCH LÁZNÍ ZMĚNA 2		STUPEŇ PD: DPS - DOKUMENTACE PRO PROVEDENÍ STAVBY	
		OBJEKT:	SO 101 - HISTORICKÁ BUDOVA
		PROFESE:	D.1.1.a - ARCHITEKTONICKO-STAVEBNÍ ŘEŠENÍ
INVESTOR A OBJEDNATEL:	KARLOVARSKÝ KRAJ Závodní 353/88, 360 06 Karlovy Vary - Dvory	ZAKÁZKOVÉ ČÍSLO: 30080111-4	AUTORIZACE:
MÍSTO STAVBY:	Mariánskolázeňská 306/2, KARLOVY VARY pozemky parc. č. 902, 903/2, k.ú. Karlovy Vary	DATUM: 12/2018	
GENERÁLNÍ PROJEKTANT:

INTAR a.s. Bezručova 81/17a, 602 00 Brno tel.: +420 543 422 211 www.intar.cz, info@intar.cz	VÝKRES:	KERAMICKÉ DLAŽBY - ÚPRAVY
ODPOVĚDNÝ PROJEKTANT:	ING. MARTIN STRNAD, mstrnad@intar.cz	EVIDENČNÍ ČÍSLO:	ČÍSLO VÝKRESU: 011

PŮVODNÍ DLAŽBY V OBJEKTU CLKV

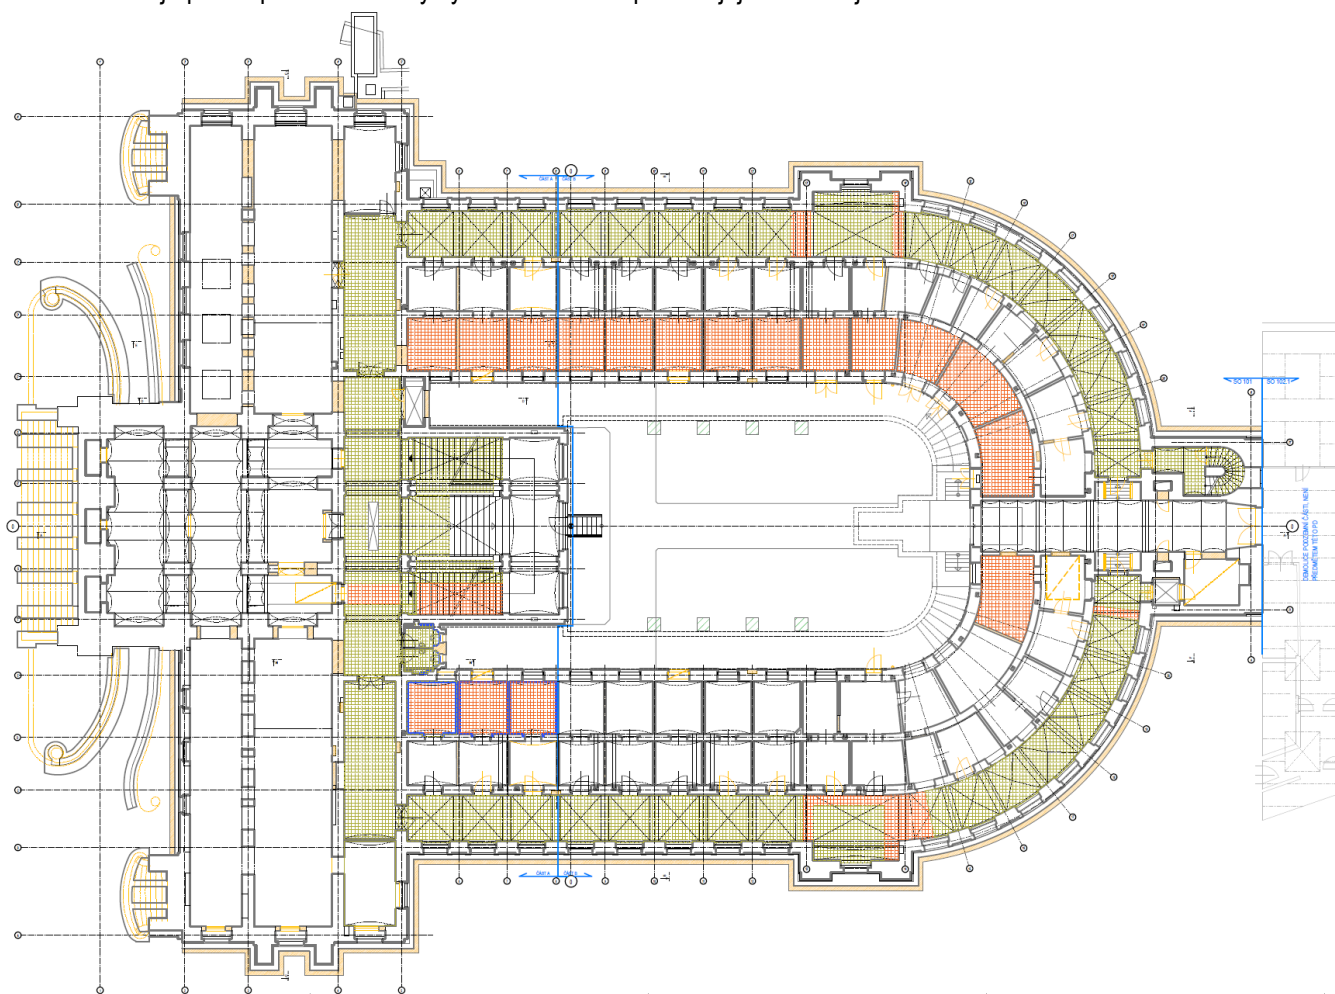
PŮVODNÍ DLAŽBA V 1.PP

Popis sávacího stavu: V 1.PP se původní dlažby nacházejí v prostoru hlavního a zadního schodiště a v promenoáru. Původní dlažba byla na několik místech vybourána pravděpodobně z důvodů provedení pokládky „nových“ rozvodů. V těchto místech byla položena dlažba nová. Ta má obdobný odstín, ale menší formát a jiné materiálové provedení než původní. Předpokládáme, že tyto zásahy byly provedeny v době stavební adaptace v letech 1947 – 55. V prostoru koupelen se původní dlažba nedochovala. Novodobá dlažba je pravděpodobně z doby výše uvedené adaptace a její umístění je znázorněno na schématu.

- Schodiště: Nahrazení novodobých, chybějících a poškozených dlažeb replikami.
- Promenoár: Nahrazení novodobých, chybějících a poškozených dlažeb replikami.
- Koupelny: V prostoru koupelen navrhujeme novodobé dlažby kompletně vybourat a provést navržené provětrávané podlahy s novým souvrstvím se stěrkou.

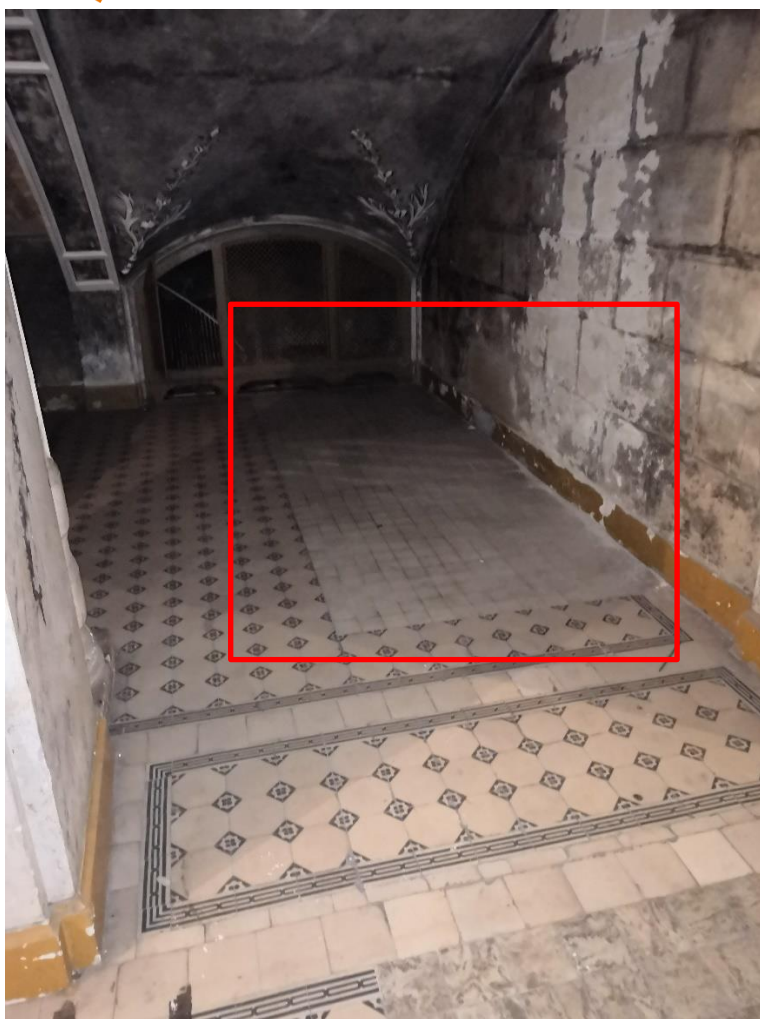
Obr. č.1 – 1.PP - Prostor pod hlavním schodištěm

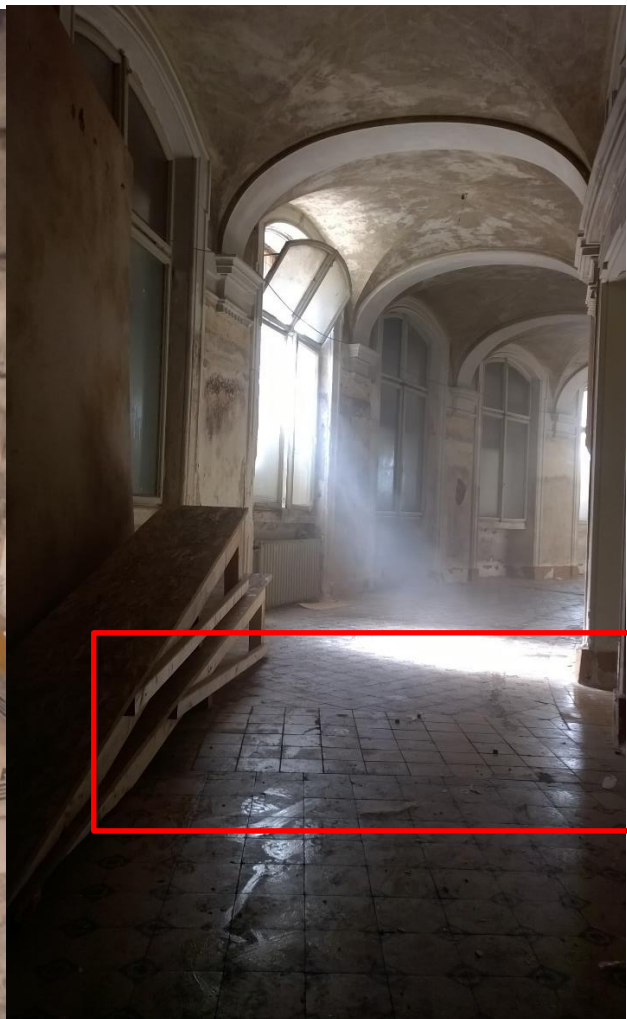
Obr. č.2 – 1.PP - Chodba

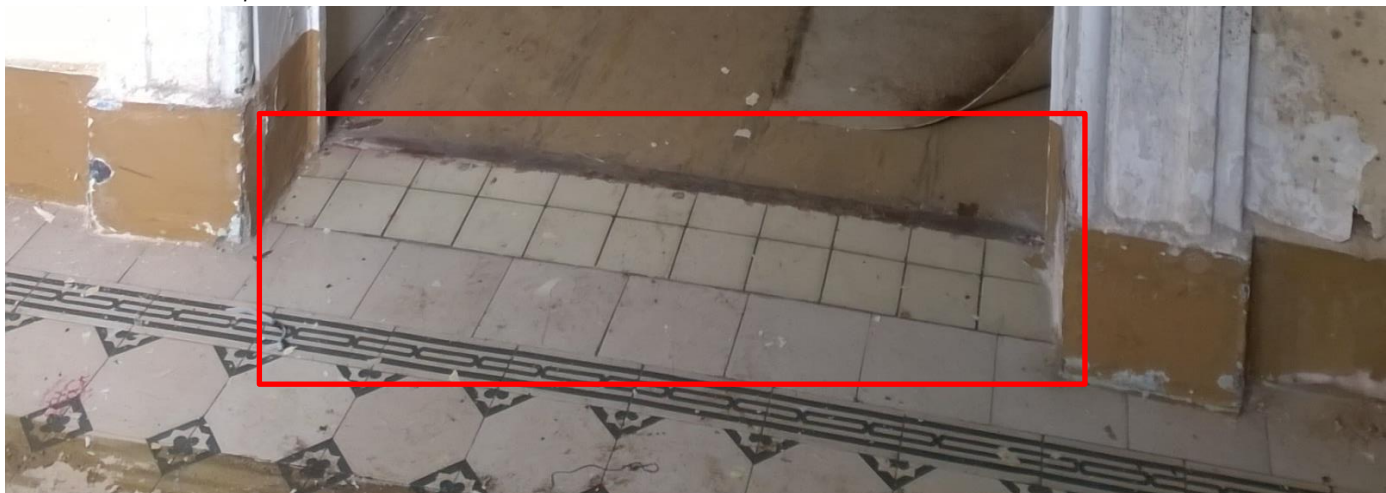
Obr. č.3 - 1.PP - Detail přechodu mezi chodbou a předsíní koupelnou v 1.PP, platí pro téměř všechny koupelny.

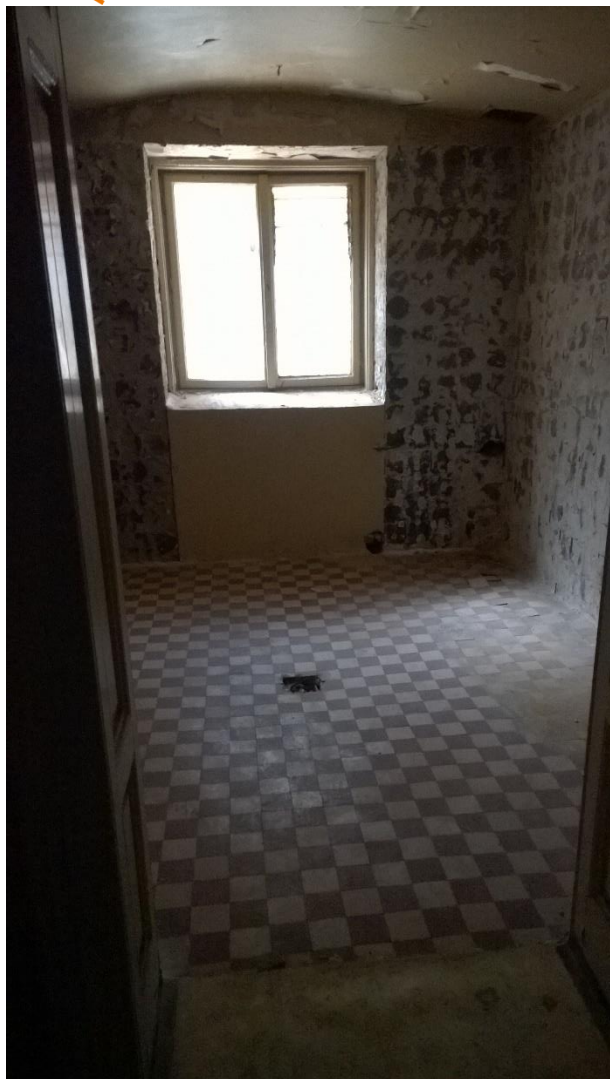
Obr č.4 – 1.PP – Novodobá dlažba

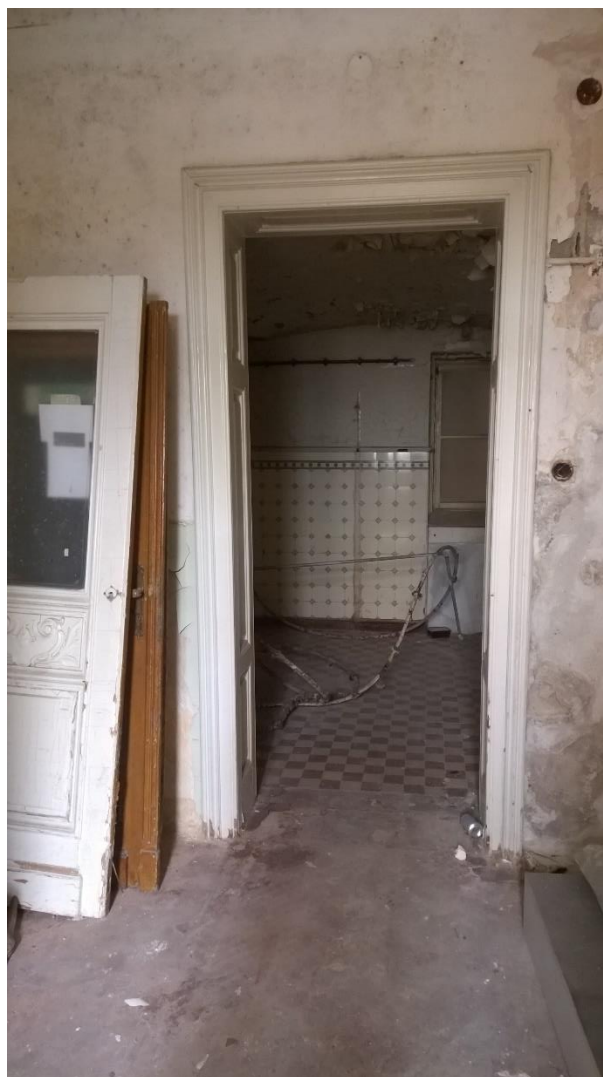
Obr č.5 – 1.PP - Novodobá dlažba

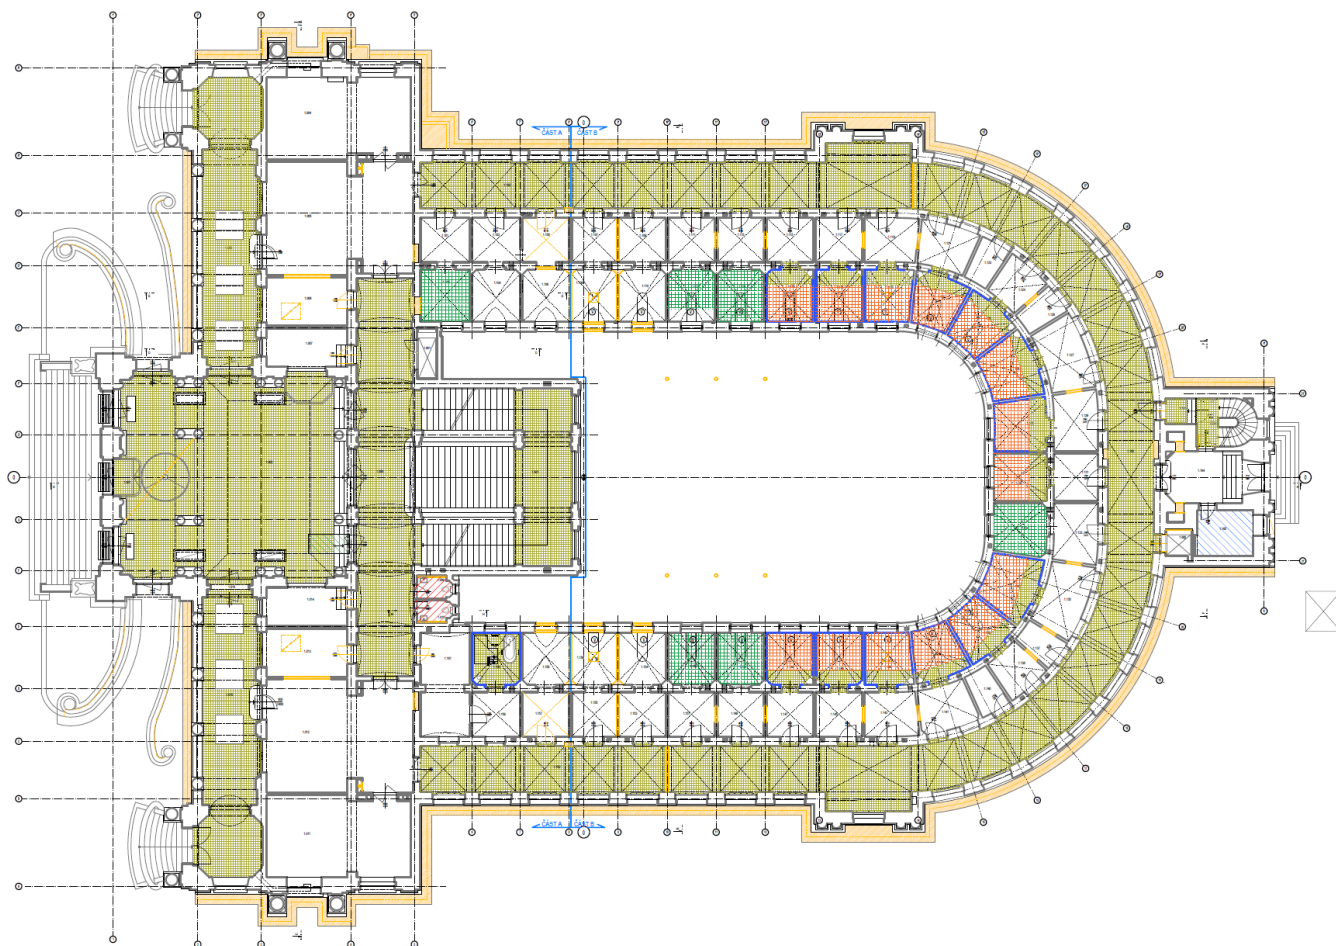
Popis sávacího stavu: V 1.NP se původní dlažby nacházejí ve vstupní hale, arkádách, hlavním a zadním schodišti v promenoáru, císařské koupelně a částečně v některých koupelnách, viz schéma. Původní dlažby ve vstupní hale, schodišti a promenoáru se dochovaly bez větších zásahů. V koupelnách proběhla v rámci zmiňované adaptace úprava van a výměna větší části původních dlažeb v koupelně. Tato situace je názorně vidět v zpřístupněné koupelně a opakuje se v celkem v 14 koupelnách. Označeno NDL-1. Ve zbylých koupelnách se dlažby buďto nedochovaly nebo byl použit typ jiný dlažby označení NDL-2.

Schodiště:	Nahrazení novodobých, chybějících a poškozených dlažeb replikami.
Vstupní hala:	Nahrazení novodobých, chybějících a poškozených dlažeb replikami.
Arkády:	Nahrazení novodobých, chybějících a poškozených dlažeb replikami.
Promenoár:	Nahrazení novodobých, chybějících a poškozených dlažeb replikami.
Koupelny VAR 1:	Zachovat pouze PDL, ostatní dlažby vybourat a provést podlahové stěrky. V případě chybějících či porušených dlaždic v rámci PDL provést repliku dlažby.
Koupelny VAR 2:	Zachovat PDL a NDL-1, ostatní dlažby vybourat a provést podlahové stěrky. V případě chybějících či porušených dlaždic v rámci PDL provést repliku dlažby, v případě NDL-1 provést podlahovou stěrku. <u>Zvolená varianta</u>
Prostor vany:	Bude řešen dle obr. 25.

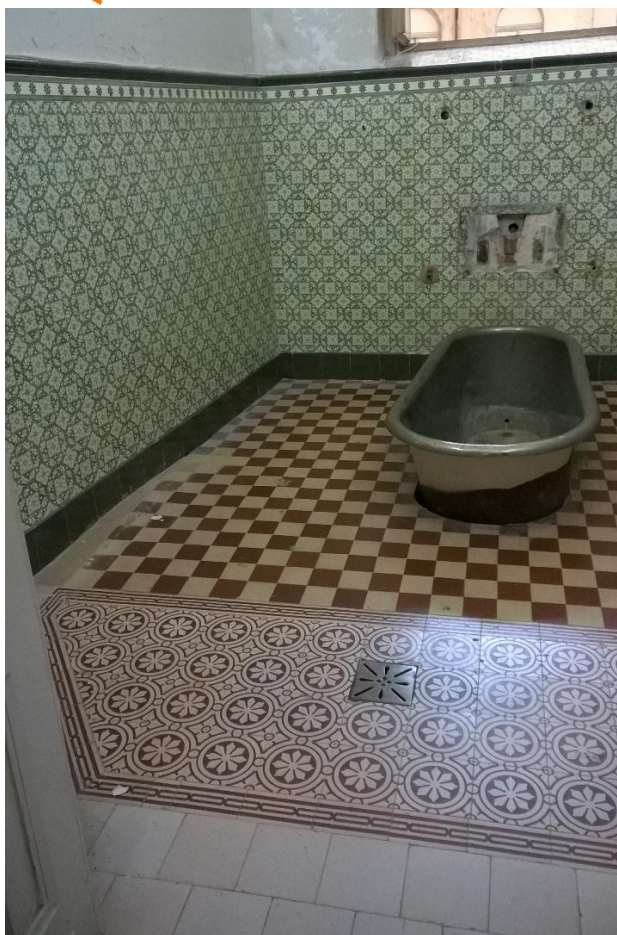
Obr č.6 – 1.NP - Zpřístupněná koupelna NDL-1

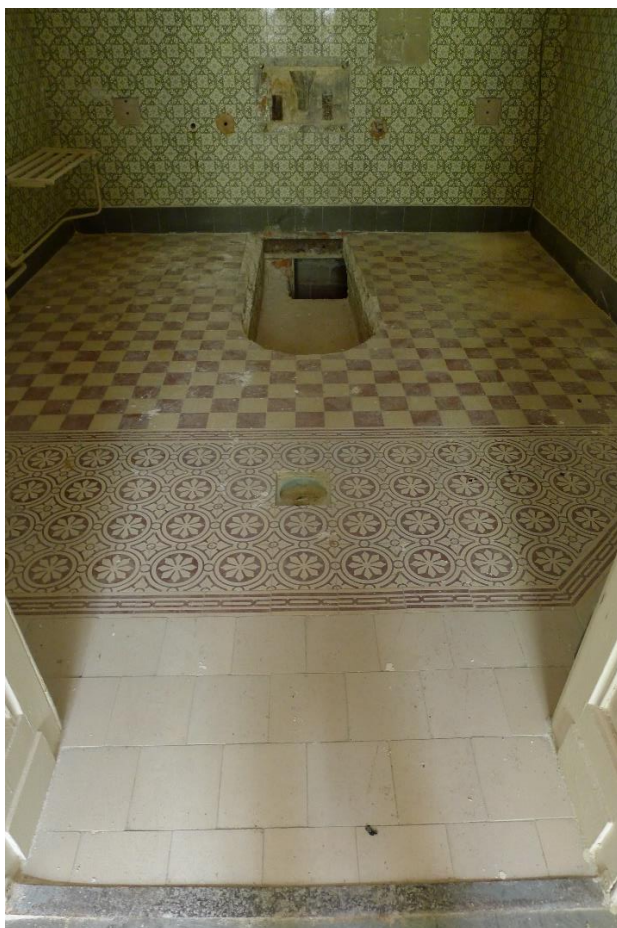
Obr č.7 – 1.NP - Koupelny s typem dlažby NDL-1

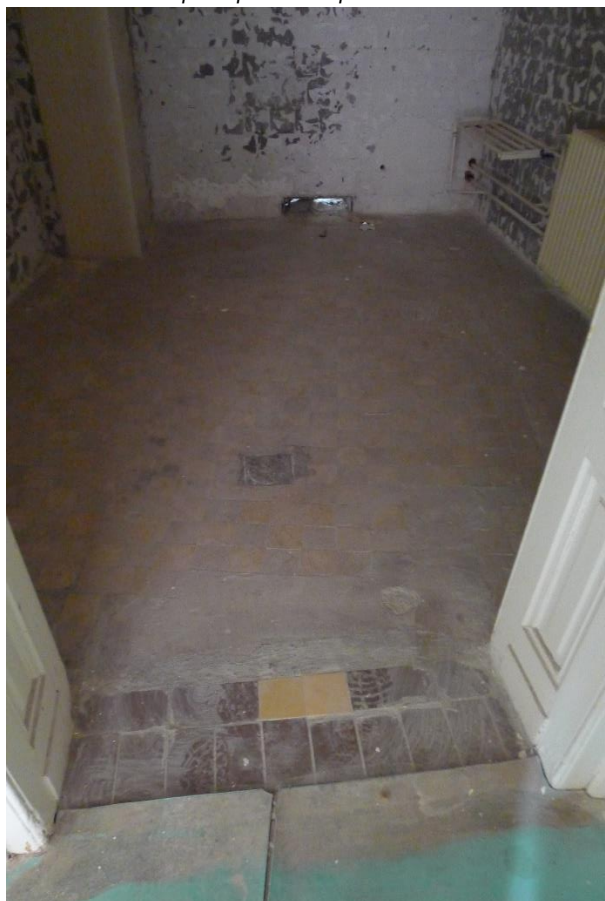
Obr č.8 - 1.NP - Koupelny s typem dlažby NDL-2

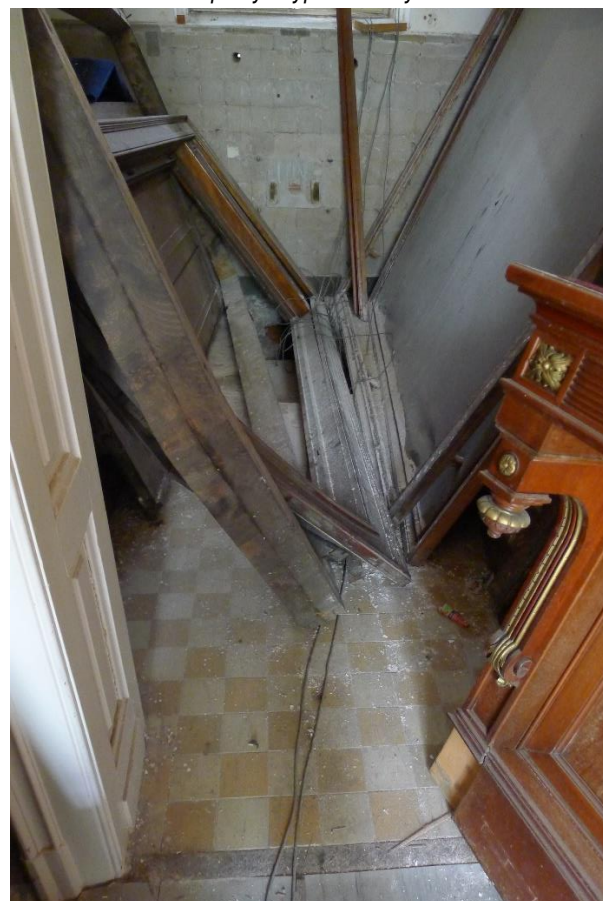
Obr č.9 - 1.NP - Koupelny s typem dlažby NDL-2

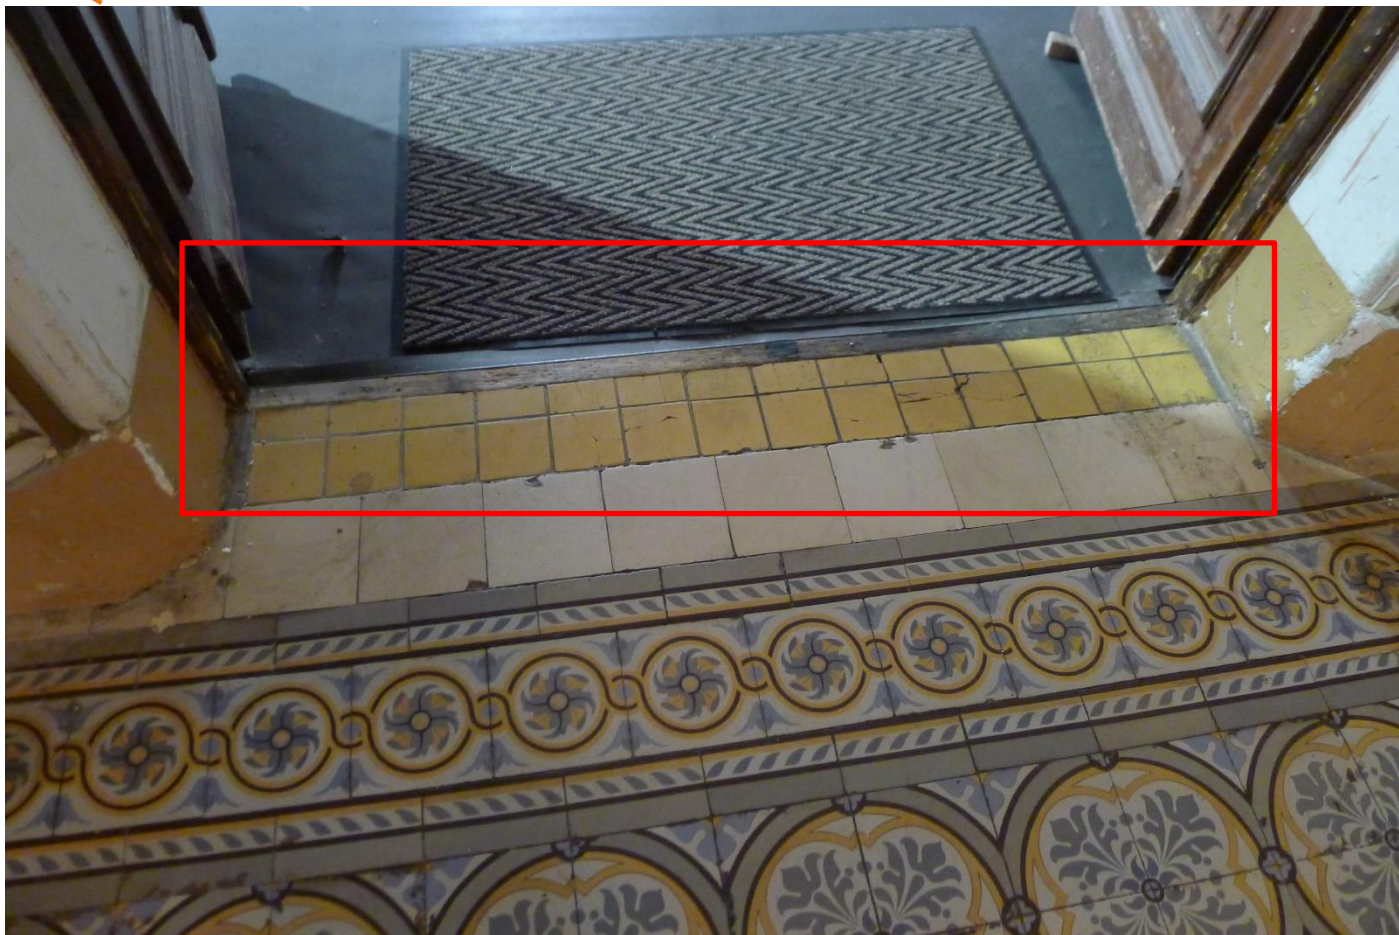
Obr č.10 – 1.NP - Původní dlažba v chodbě lokálně nahrazena dlažbou novodobou

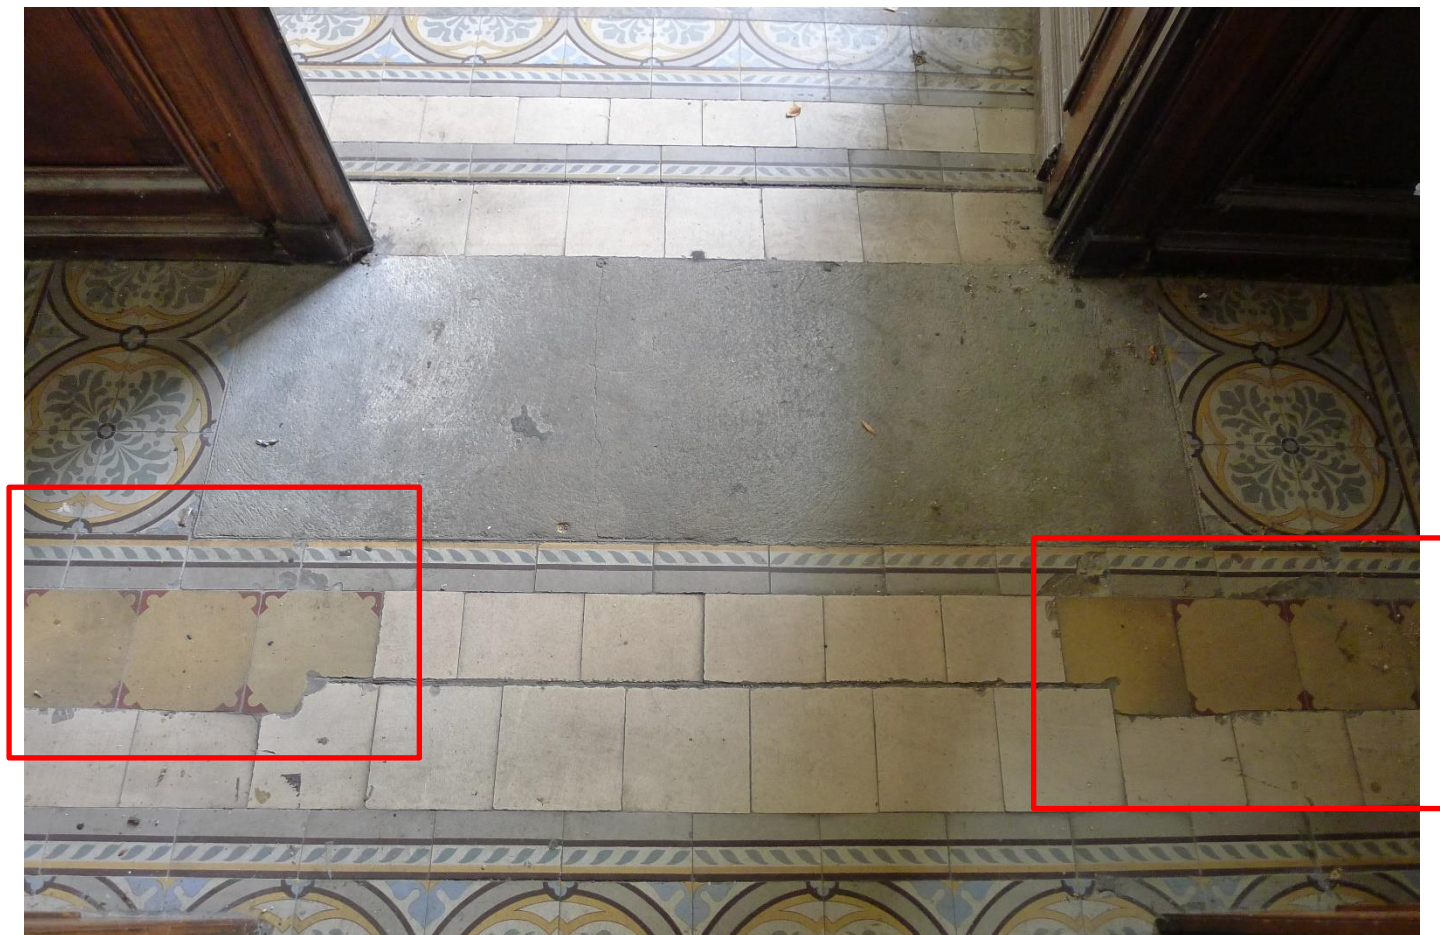
Obr č.11 –1.NP - Původní dlažba u vstupu do budovy lokálně nahrazena dlažbou jiného vzoru

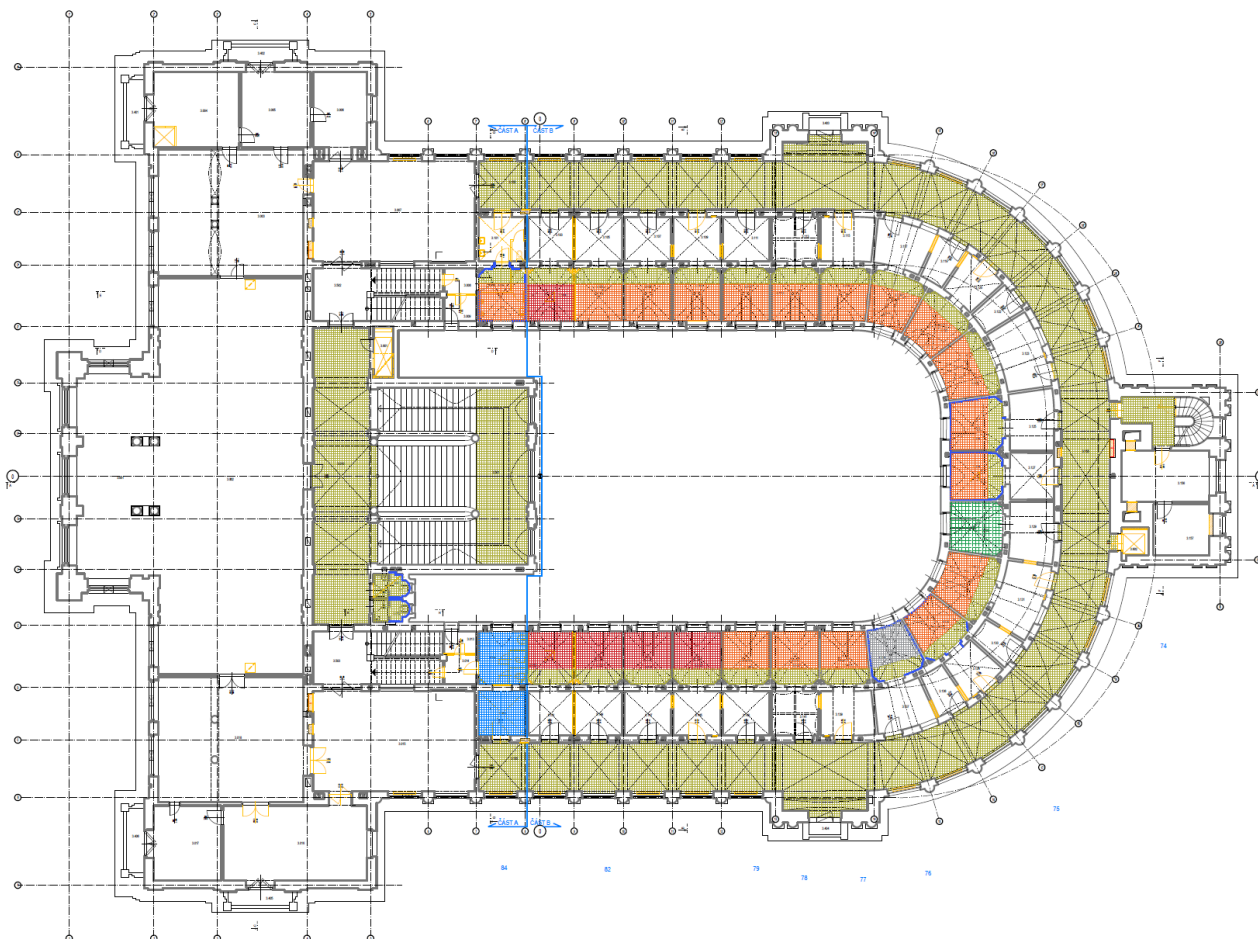
PŮVODNÍ DLAŽBA V 2.NP

Popis sávacího stavu: V 2.NP se původní dlažby nacházejí na hlavním schodišti a podestě zadního schodiště, v chodbách a částečně ve většině koupelen, viz schéma podlaží. Původní dlažby na schodišti a chodbách se dochovaly bez větších zásahů. V koupelnách proběhla v rámci zmiňované adaptace stejná úprava koupelen jako v 1.NP. V pěti koupelnách byla podlaha zadlážděna dlažbou shodnou s dlažbou původní ve schématu znázorněno červeně – PDL-1. V 17 koupelnách je dlažba shodná s řešením v 1.NP, typ NDL-1. Ve zbylých koupelnách je použit typ dlažby NDL-2 a současná dlažba.

- Schodiště:** Nahrazení novodobých, chybějících a poškozených dlažeb replikami.
- Promenoár:** Nahrazení novodobých, chybějících a poškozených dlažeb replikami.
- Koupelny VAR 1:** Zachovat pouze PDL, ostatní dlažby vybourat a provést podlahové stěrky. V případě chybějících či porušených dlaždic v rámci PDL provést repliku dlažby.
- Koupelny VAR 2:** Zachovat PDL, PDL-1 a NDL-1 ostatní dlažby vybourat a provést podlahové stěrky. V případě chybějících či porušených dlaždic v rámci PDL a PDL-1 provést repliku dlažby. V rámci NDL-1 provést podlahovou stěrku. **Zvolená varianta**
- Prostor vany:** Bude řešen dle obr. 25.

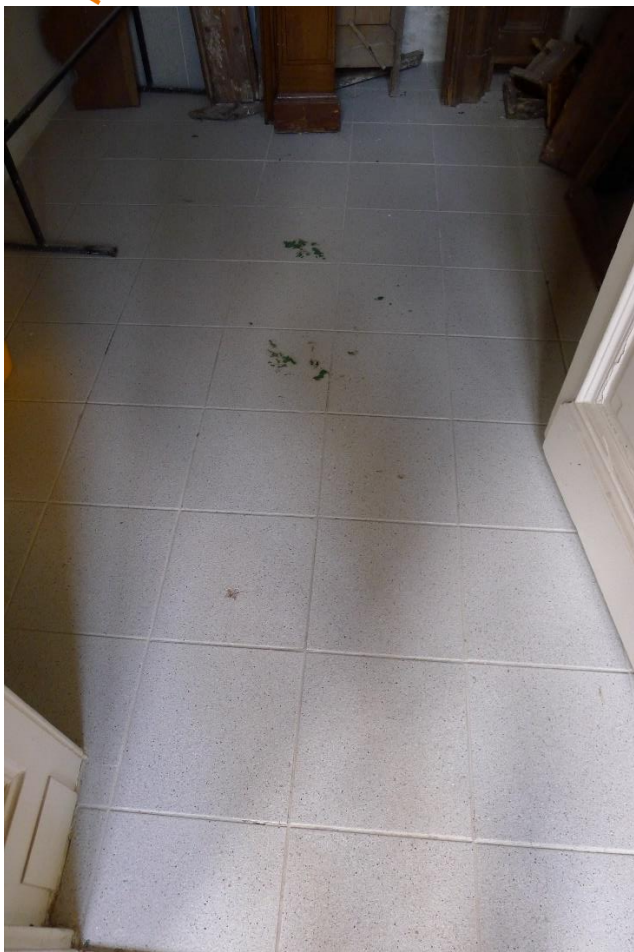
Obr č.12 –2.NP - Současná dlažba

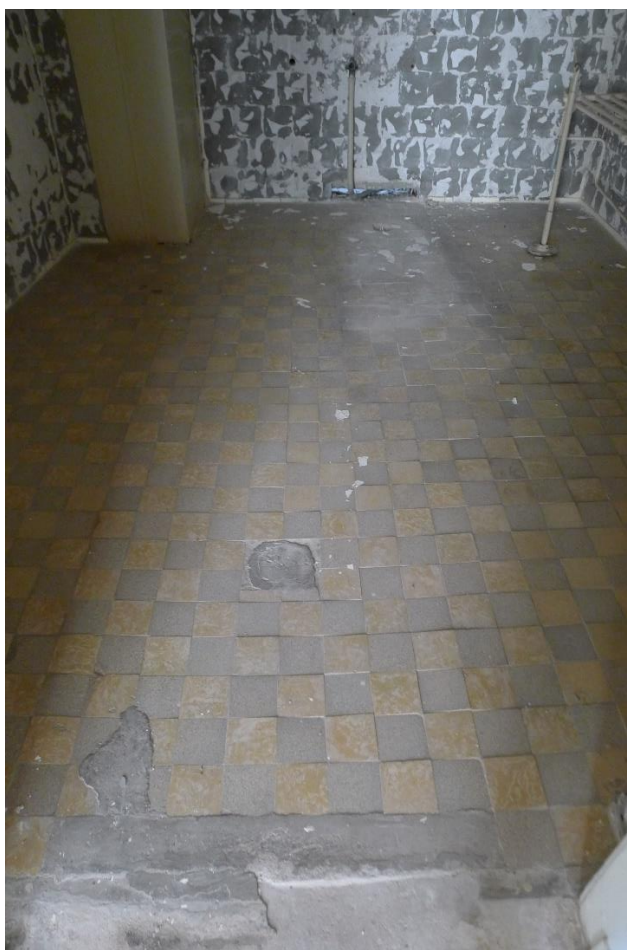
Obr č.13 -2.NP - NDL-2

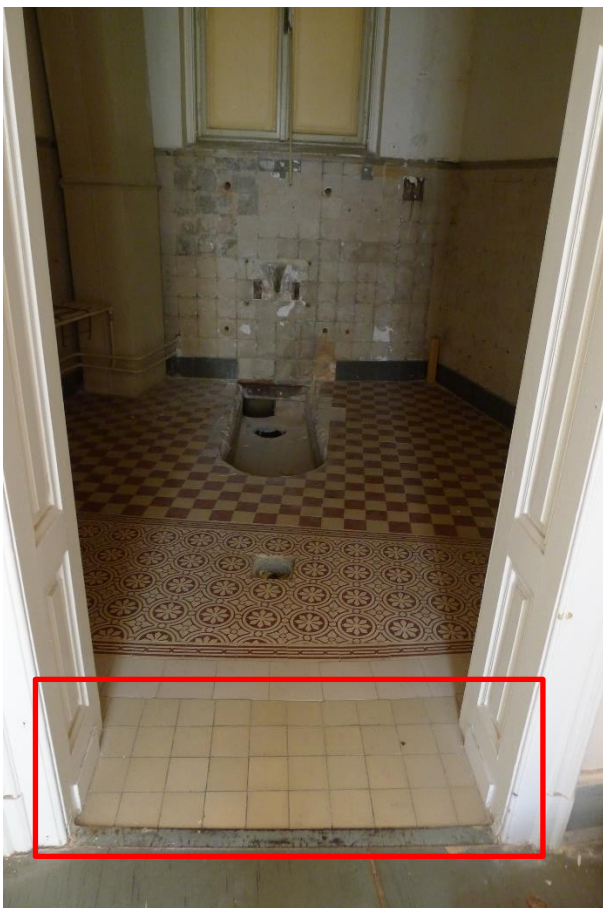
Obr č.14 - 2.NP - NDL-1

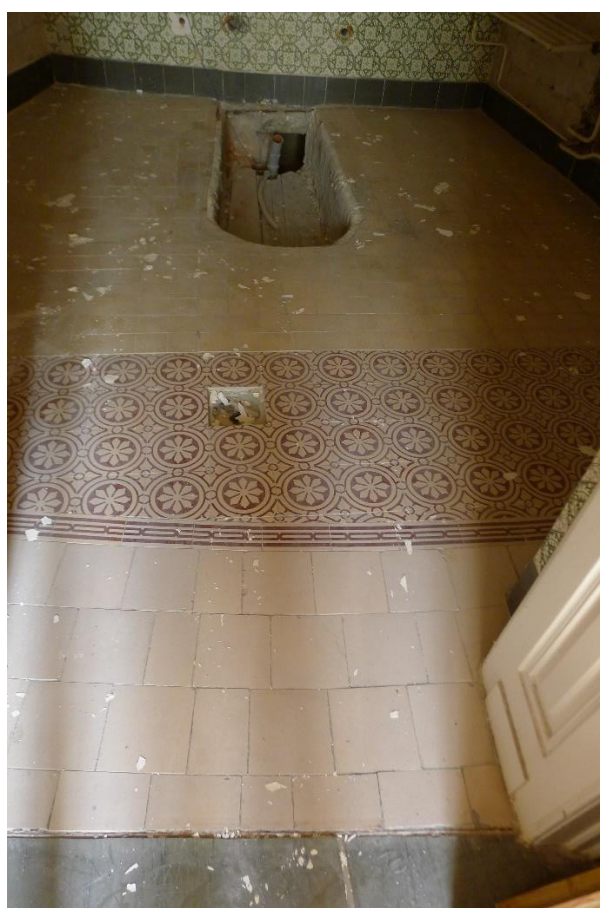
Obr č.15 –2.NP - 1ks koupelny, šedivě vyznačeno, pouze jednobarevná NDL-1

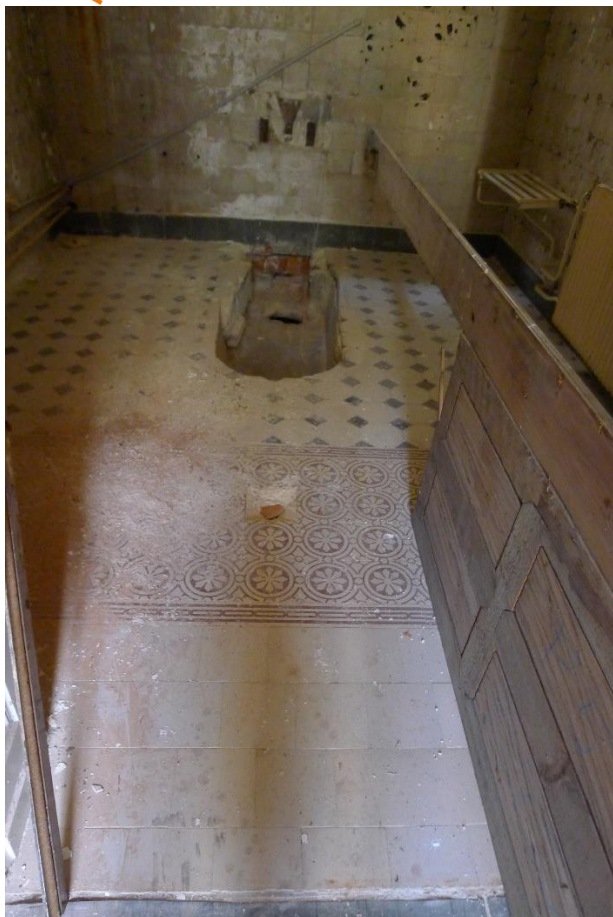
Obr č.16 –2.NP - původní dlažba 100% plochy

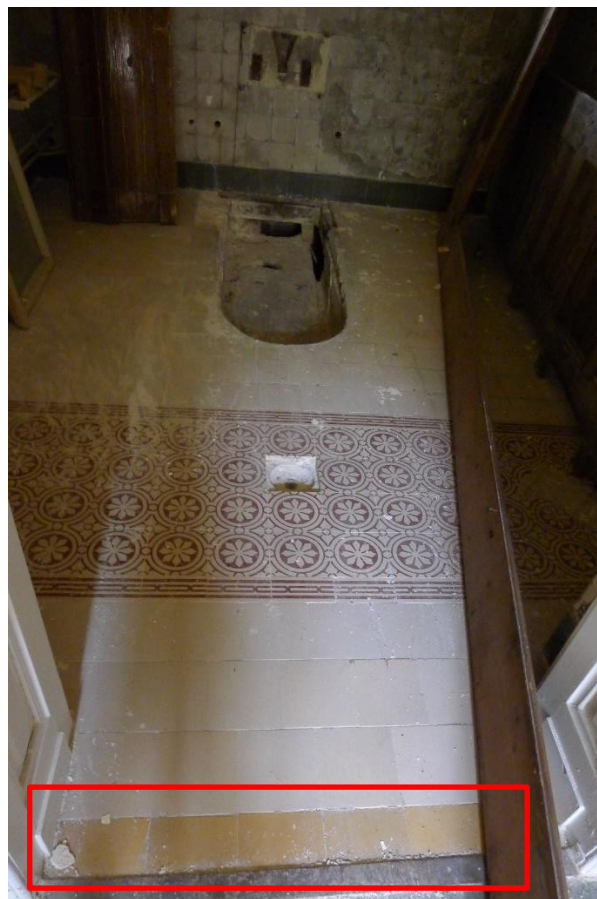
Obr č.17 -2.NP - původní dlažba 99% plochy, kromě prahu

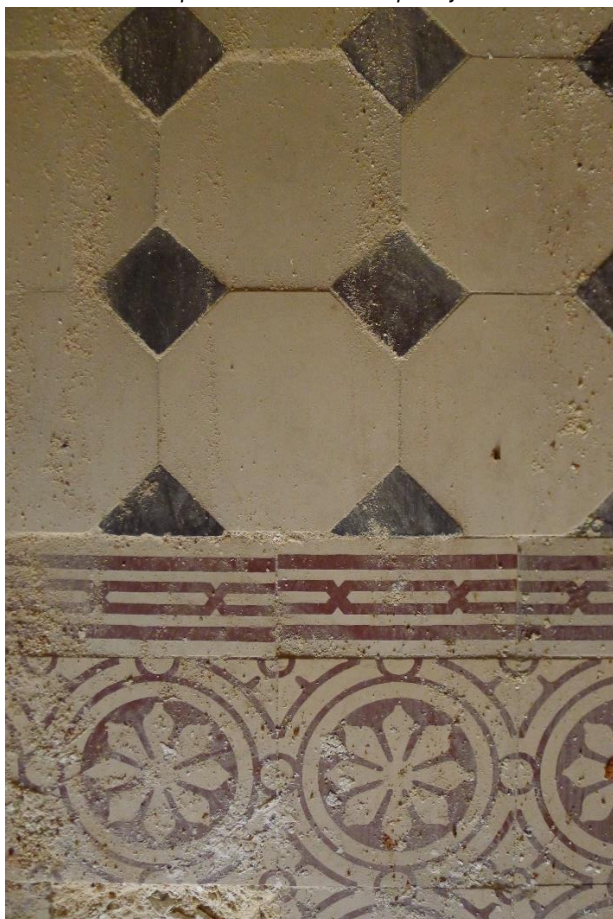
Obr č.18 –2.NP - Detail původní dlažby

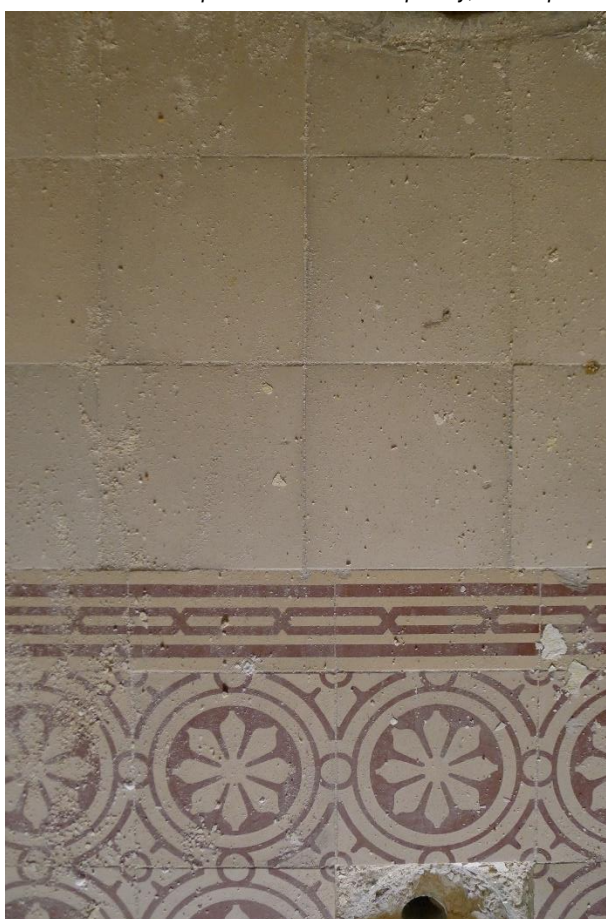
Obr č.19 –2.NP - Detail původní dlažby

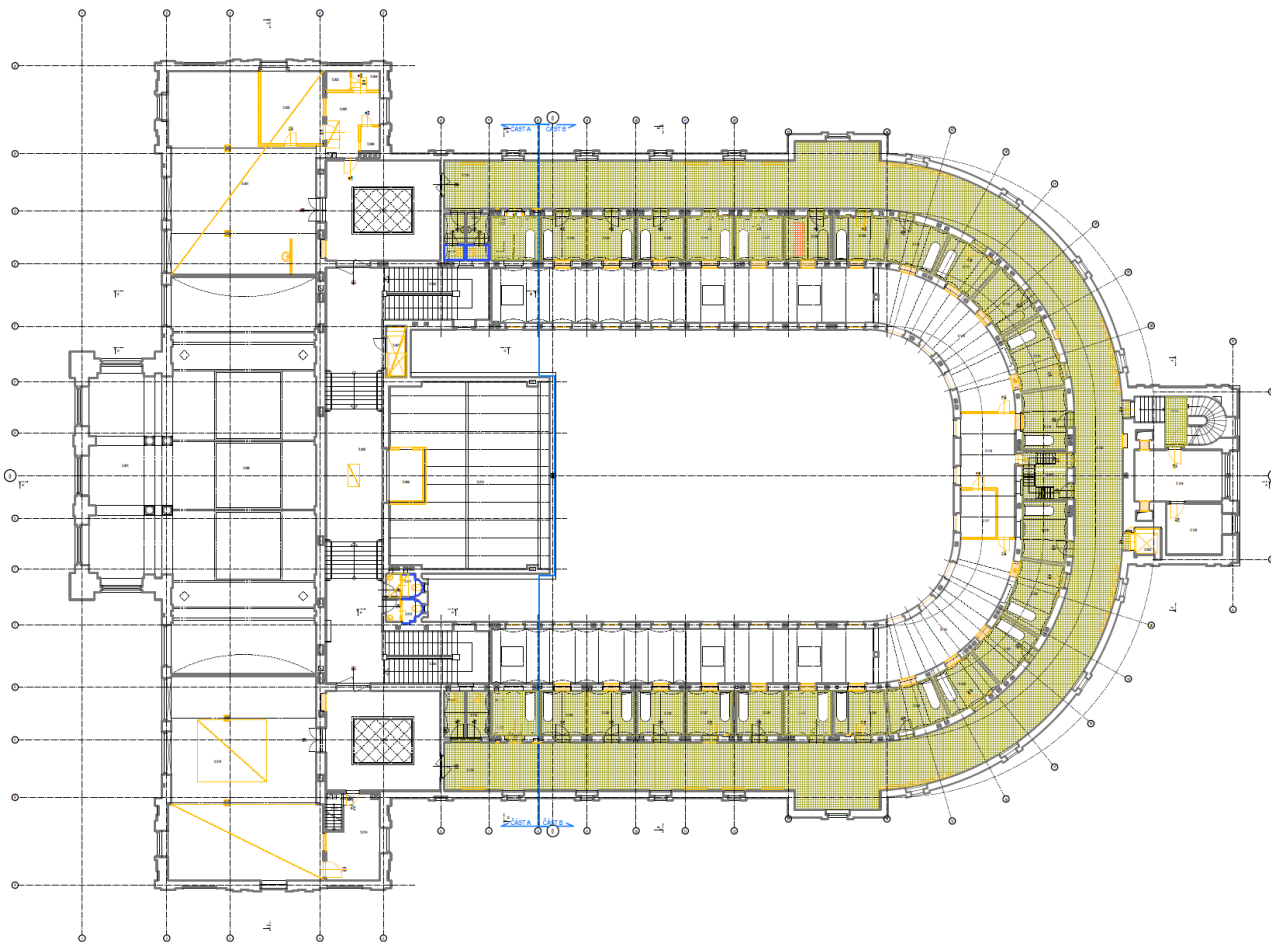
PŮVODNÍ DLAŽBA V 3.NP

Popis sávacího stavu: V 3.NP se původní dlažby nacházejí v chodbách, ve všech koupelnách na WC a podestě zadního schodiště. Všechny původní dlažby se dochovaly bez větších zásahů. Poškozena byla dlažba při demontáži van a v několika koupelnách je kolem van řada novodobých dlaždic. V jedné koupelně, je novodobá dlažba uprostřed koupelny.

Nahrazení novodobých, chybějících a poškozených dlažeb replikami.

Zachovat PDL. V případě chybějících či porušených dlaždic v rámci PDL provést repliku.

Podlahová stěrka bude použita pouze v prostoru vany.

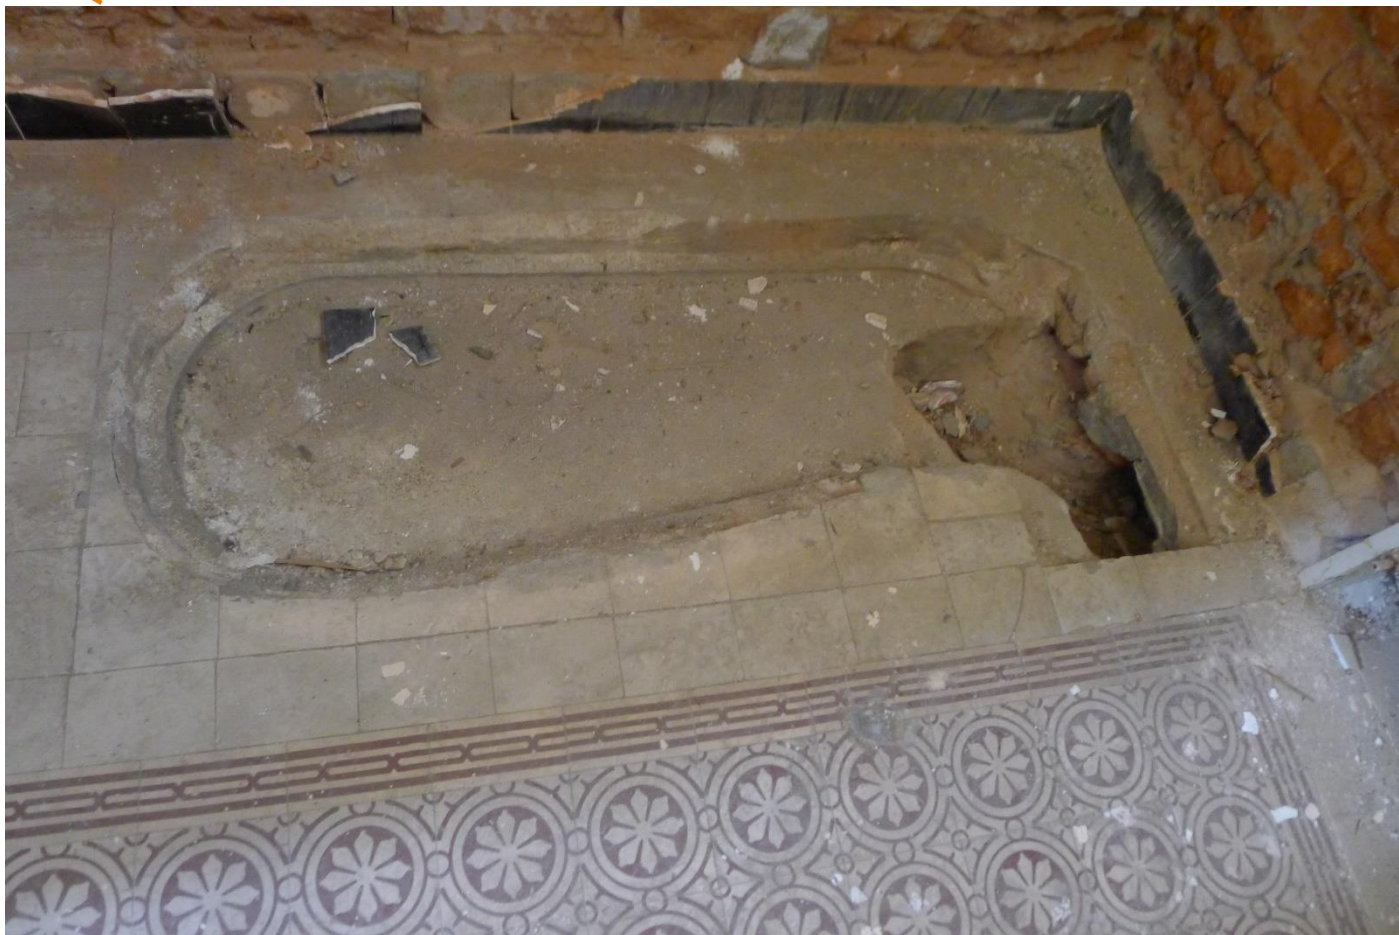
Obr č.20 –3.NP - Stav dlažby v okolí demontované vany – původní dlažba 17 ks koupelen.

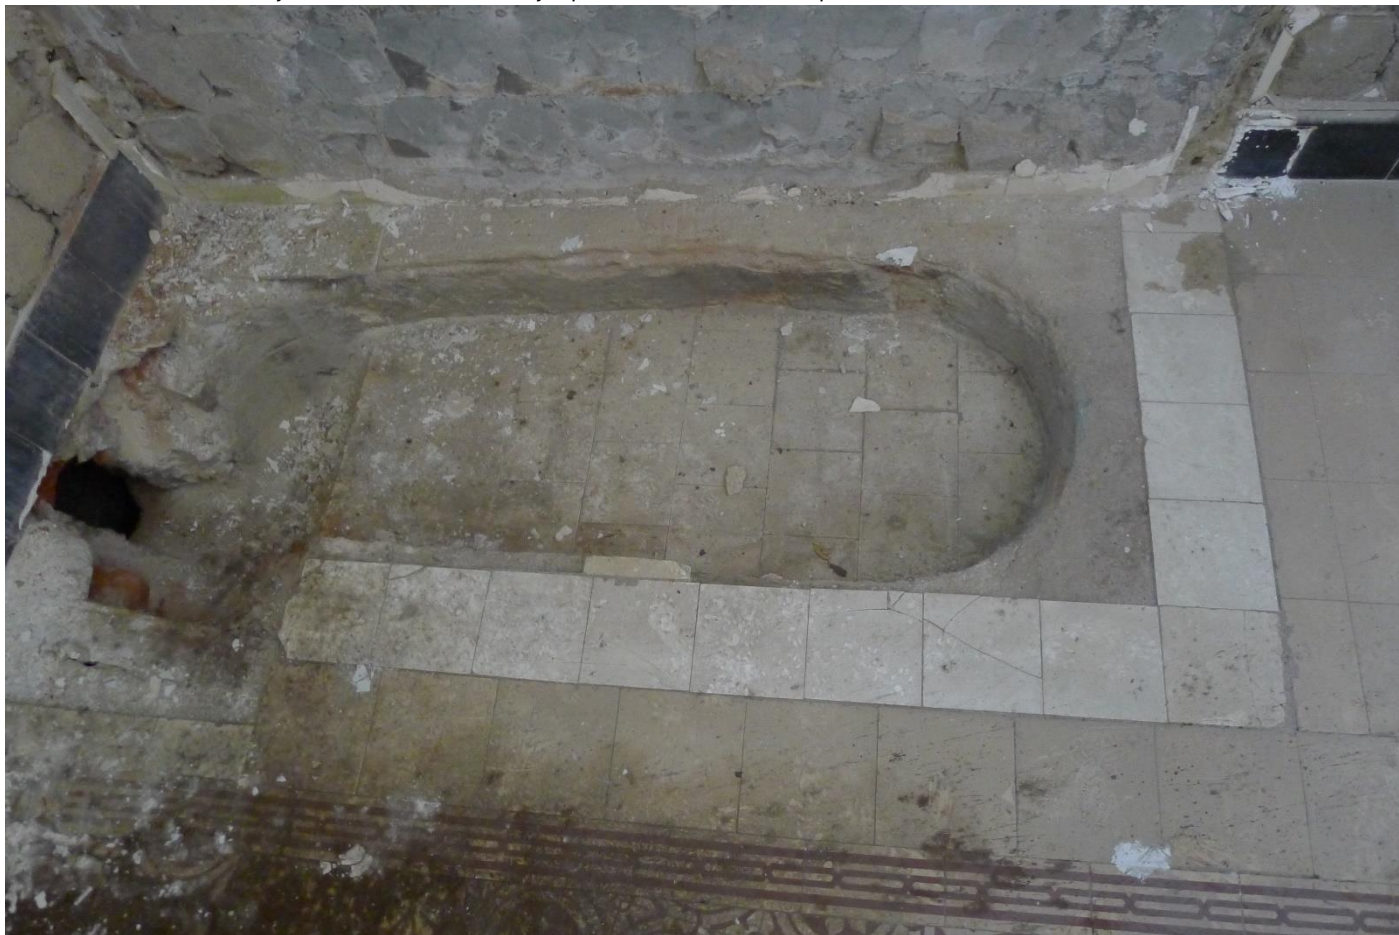
Obr č.21 –3.NP - Stav dlažby v okolí demontované vany – novodobá dlažba 9 ks koupelen.

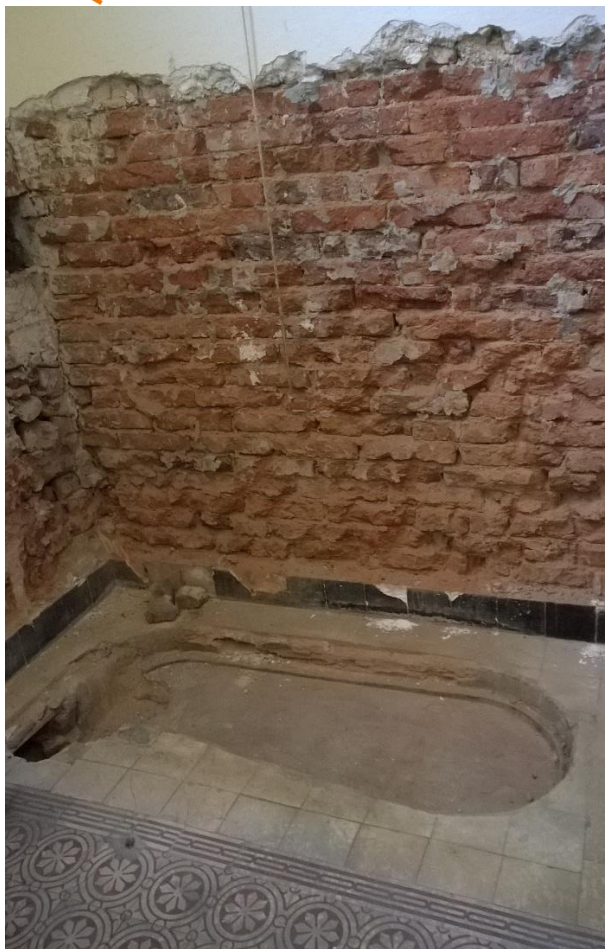
Obr.č.22 –3.NP - Stávající stav

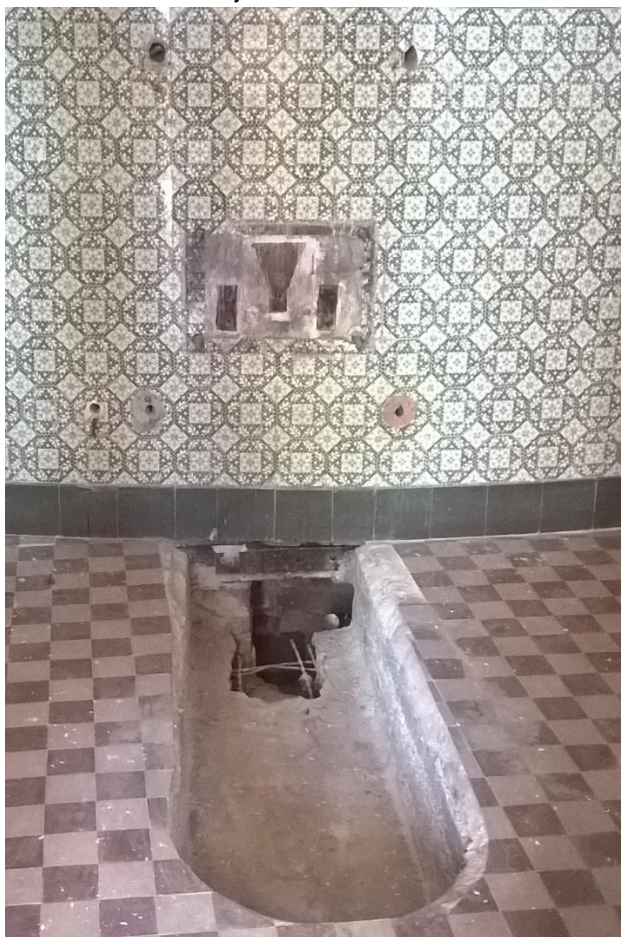
Obr.č.24 –1 a 2.NP - Stávající stav
