# **Sokolov, K. H. Máchy 1276**

**Kontrola stavu krovu  
z hlediska biotického poškození**

**únor 2019**

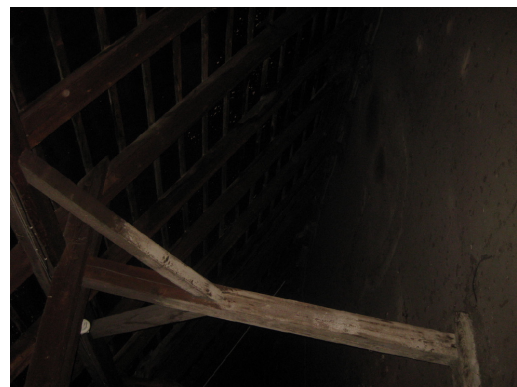
Foto 1

- Latě jsou lokálně rozvlákněny, na povrchu jsou patrné výkvěty vodorozpustných solí - **foto č. 9, 10.**
  - Krov objektu je cca z 50. let.
  - Šikmé sloupky stolic krovu jsou osazeny do tzv. bačkor, které jsou částečně zapuštěny do cementové mazaniny - **foto č. 1.**

**Plná vazba 23/65**      **Foto 1.** Sloupek a pásy jsou na povrchu opatřeny bílými, pravděpodobně vápennými nátěry. Podobně jsou natřeny i sloupky dalších plných vazeb, avšak většina konstrukcí krovu je bez nátěrů.

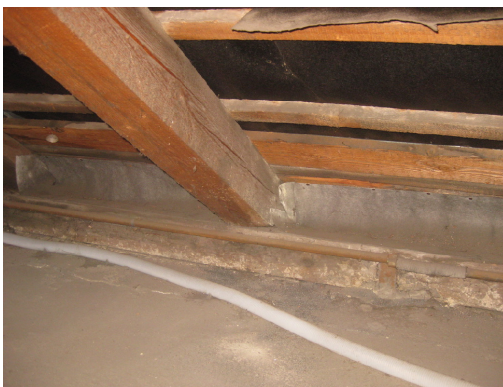
Foto 2

- Pozednice je velmi problematicky zapuštěna do cementové mazaniny, ve většině délky navíc z horní strany zakryta vrstvou typu petex - **foto č. 2, 3, 4, 18, 20, 26.**

**Vazba 63 - 65**      **Foto 2.** Podobně jako v dalších místech krovu (např. 59 - 61), je zde horní strana pozednice a prostor za pozednicí zakryt oplechováním. V horní části snímku je patrné uvolnění pojistné vrstvy pod krytinou.  
**Foto 16.** Mohutné skvrny signalizující zatékání oblastí hřebene.

- Po sejmutí krytiny a pojistné hydroizolace odstranit rozvlákněné laťování a laťování s výkvěty solí na povrchu.
  - Poté zkontrolovat dosud nepřístupné horní strany konstrukcí.
  - Po sejmutí krytiny a pojistné hydroizolace a po strhání textilie z oblasti paty krovu zkontrolovat pozednici zapuštěnou do cementové mazaniny, a to zejména v místech zatékání.
  - Odstranit bílé nátěry ze sloupků a pásků.
  - Konstrukce vysušit.
  - Do budoucna zabezpečit jejich prodyšné uložení, tj. bez zapuštění do cementové mazaniny.
  - Opravit odvětrání kanalizace.
  - Trvale eliminovat veškeré zdroje zavlhčování.
  - Zabezpečit účinné odvádění vlhkosti z prostoru půdy.
- 
- Ponechávané konstrukce krovu na závěr povrchově mechanicky očistit, tj. zbavit všech nefunkčních zbytků protipožárních nátěrů, výkvětů solí, nečistot.

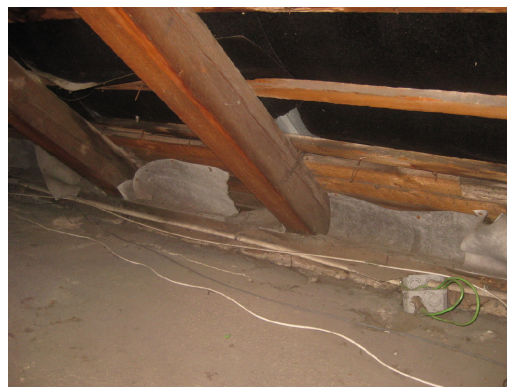
Foto 3

**Vazba 66 - 68 Foto 3.** Podobně jako ve většině krovu, je zde horní strana pozednice zcela zakryta dodatečně vloženou vrstvou typu petex, zamezující odvětrávání krovu záměrně ponechanou mezerou.

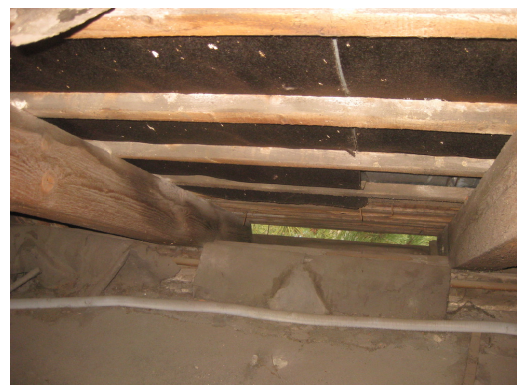
Foto 4

**Vazba 23 - 25 Foto 4.** Vrstva typu petex, zamezující odvětrávání krovu záměrně ponechanou mezerou je v mnoha místech stržená, položená na pozednici.

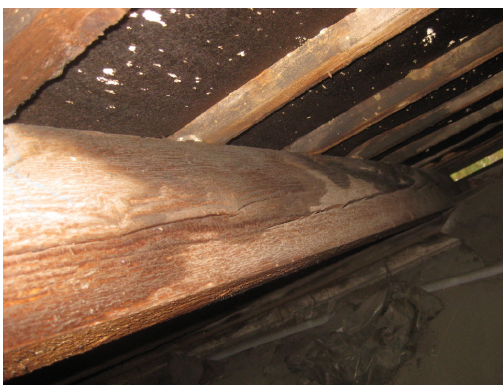
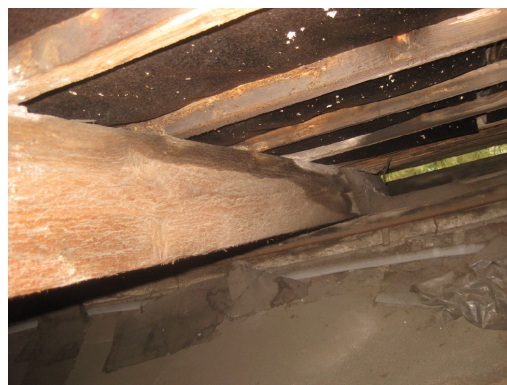
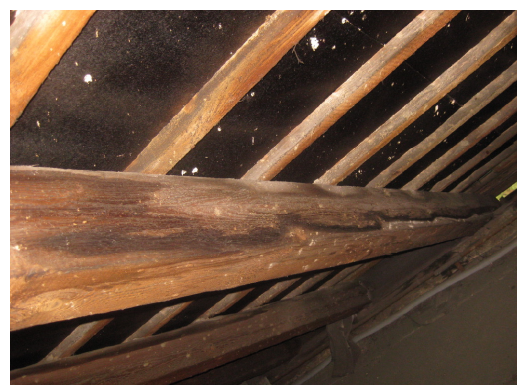
- Ve více místech jsou na povrchu konstrukcí patrné skvrny, způsobené dlouhodobým zatékáním - **foto č. 5, 6, 7, 12, 16, 21, 22, 24.**
  - V místech, kde se vyskytují tyto skvrny, byla naměřena vysoká okamžitá vlhkost dřeva - hodnoty se pohybovaly okolo 25% - viz **foto č. 27.**

**Vazby 23, 24, 25 Foto 5, 6, 7.** Na horní straně cca poloviny konstrukcí krovu, většinou se jedná o krokve, jsou mapy způsobené vlhkostí.

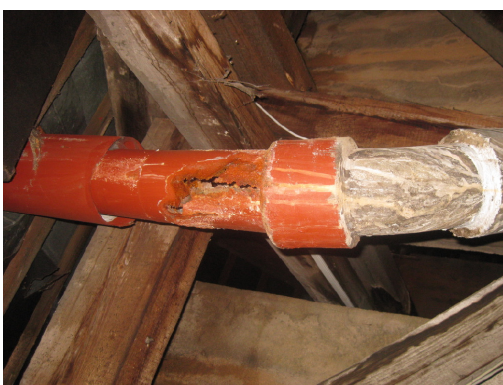
Foto 8

- Prostorem prochází nad střechu 4ks odvětrání kanalizace, z toho 3ks poškozené - **foto č. 8, 19, 25.**
  - Jedno odvětrání je zaslepeno - **foto č. 15.**

**Vazba 27 Foto 8.** Odvětrání kanalizace je poškozené, vlhkost je do prostoru půdy.

**Vazba 61 Foto 8.** Odvětrání kanalizace je zaslepené.

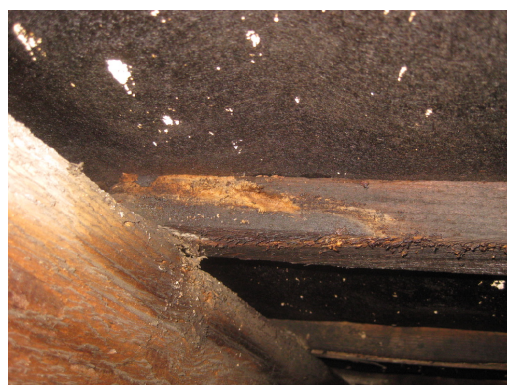
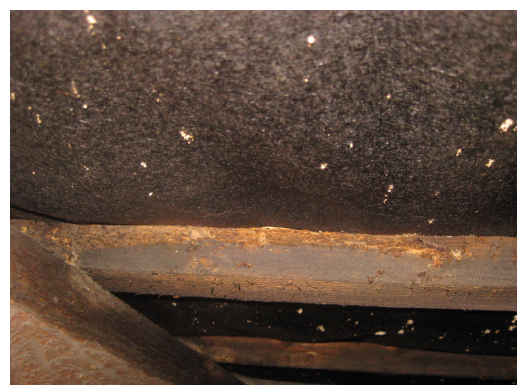
**Vazba 24 - 25 Foto 9, 10.** V místě viditelného zavlhčování jsou na laťování a horní straně krokví jsou patrné výkvěty vodorozpustných solí. Lať je rozvlákněna do hloubky cca 0,5cm.

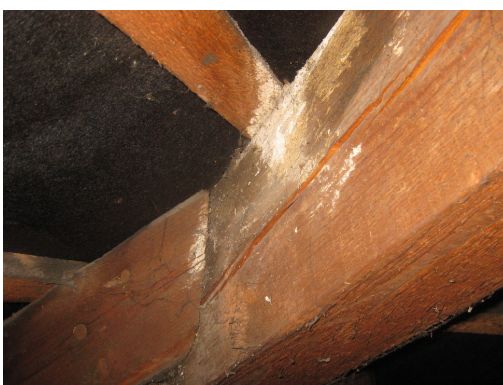
Foto 11

- Části konstrukcí jsou opatřeny vápennými nátěry - **foto č. 11, 28, 29.**
  - Lokálně jsou patrné také výkvěty solí
  - Patrné je povrchové poškození konstrukcí dřevokazným hmyzem.

**Vazba 52 Foto 11.** V místě zavlhčování jsou na povrchu konstrukcí patrné výkvěty solí, zbytky nátěrů.

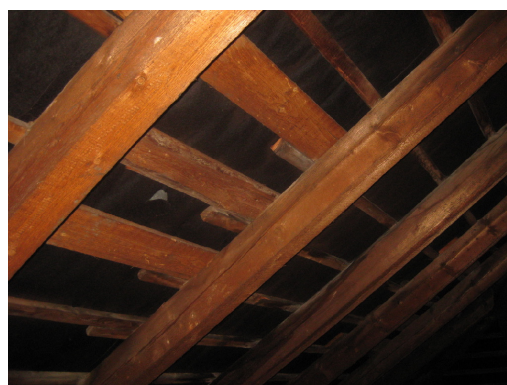
Foto 12

**Vazby 36 - 52 Foto 12.** Lokální poškození pojistná vrstva pod krytinou, mapy způsobené vlhkostí na horních stranách krokví, část latí vyřezána a nahrazena prkny

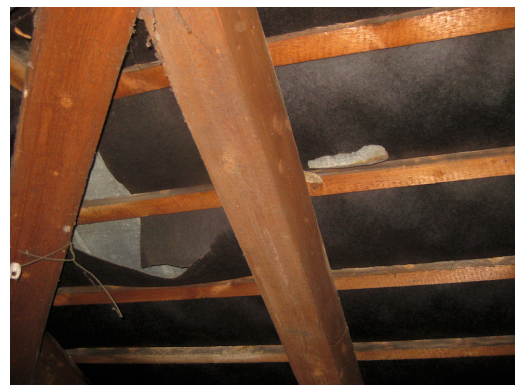
Foto 13

- Střecha objektu je sedlová s valbami.
  - Krytina připevněná na latích je plechová, podtažená asfaltovou lepenkou.
  - Lepenka je ve více místech nefunkční, prověšené, nebo vytažená - **foto č. 13, 14, 17, 30.**

**Vazby 48 - 49 Foto 13.** Uvolnění a poškození pojistné vrstvy pod krytinou.

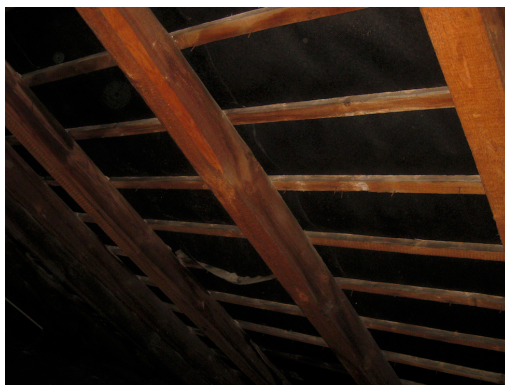
Foto 14

**Vazba 52 - 61 Foto 14.** Uvolňování pojistné vrstvy pod krytinou.

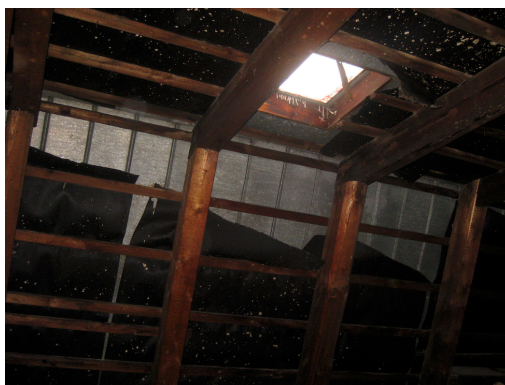
Foto 17

**Vazba 27/61 - 23/65 Foto 17.** Poškození pojistné vrstvy pod krytinou.

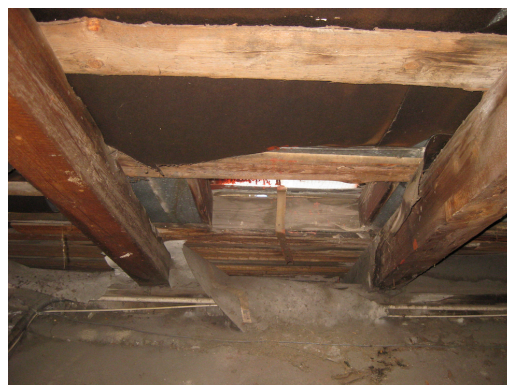
Foto 18

**Vazba 73 Foto 18.** Zakrytí a zanesení pozednice v místě dlouhodobého zavlhčování konstrukcí. Mapy způsobené vlhkostí jsou v lokalitě patrné na latích i krokví.

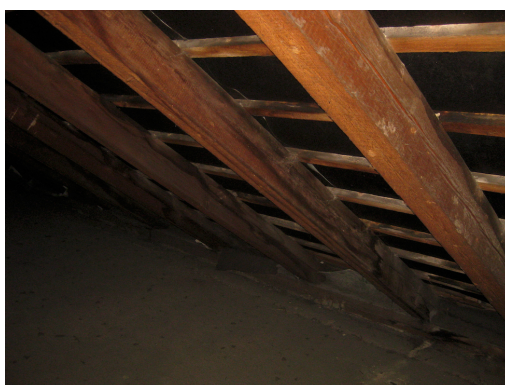
Foto 20

**Vazby 77 - 86 Foto 20.** Na horních stranách konstrukcí jsou mapy způsobené vlhkostí.

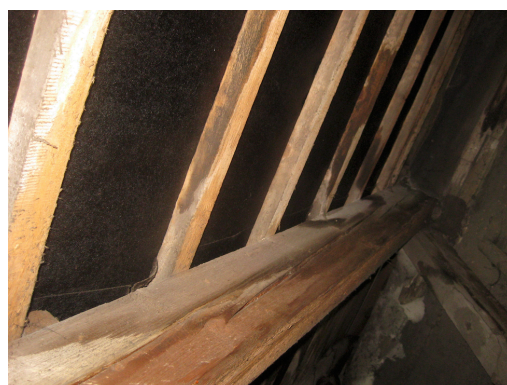
Foto 21

**Vazby 93 Foto 21.** Mapy způsobené vlhkostí na horní straně krokví.

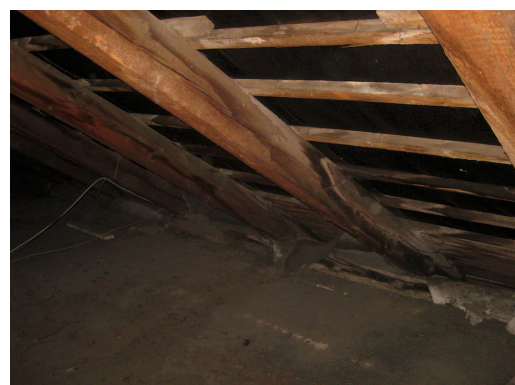
Foto 22

**Vazby 92 - 102 Foto 22.** Na latích a horních stranách konstrukcí jsou mapy způsobené vlhkostí. Pozednice není přístupná.

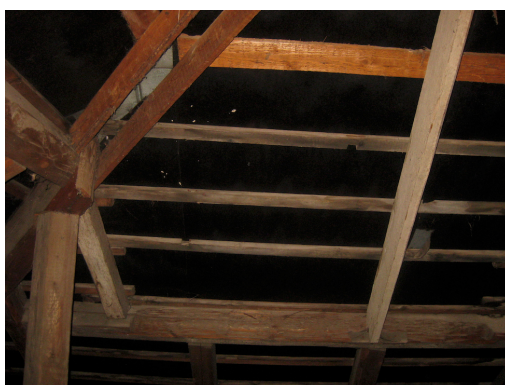
Foto 23

**Vazby 97 - 100 Foto 23.** Tesařské výměny jsou pravděpodobně v místech, kde bylo původně komínové těleso.

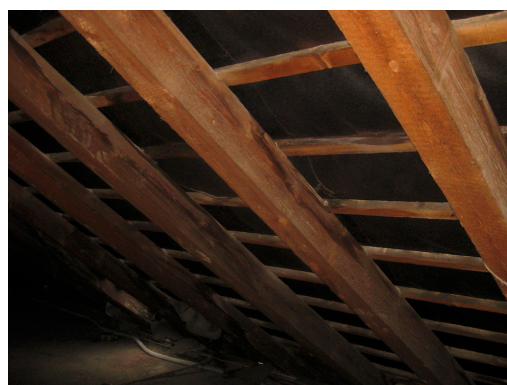
Foto 24

**Vazby 55 - 63 Foto 24.** Na latích a horních stranách konstrukcí jsou mapy způsobené vlhkostí. Pozednice není přístupná.

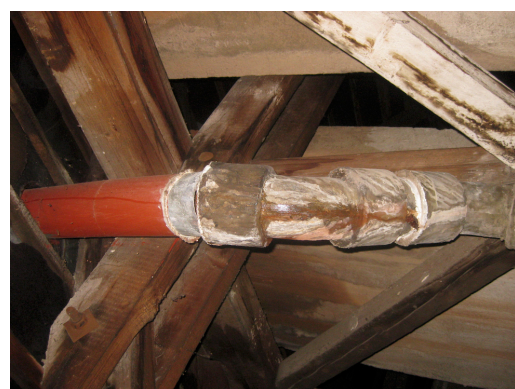
Foto 25

**Vazba 61 Foto 25.** Odvětrání kanalizace je poškozené, vlhkost je do prostoru půdy. Poškozeno je i oplechování okolo odvětrání, do místa zatéká.

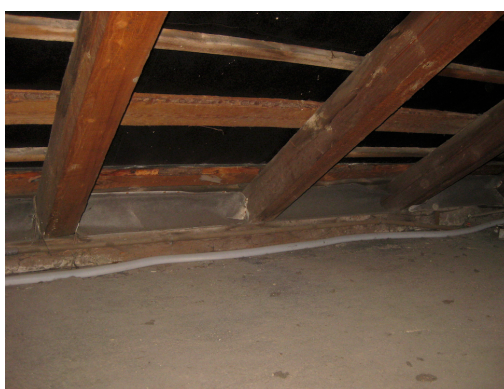
Foto 26

**Vazby 18 - 29 Foto 26.** Pozednice není přístupná.

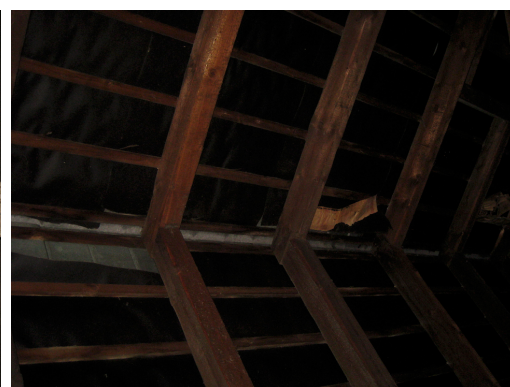
Foto 30

**Pozn.:**      Hřeben je problematický i v dalších lokalitách - viz **foto č. 30.**
