# **Odborný posudek**

**výskytu zvláště chráněných druhů**

**rorýs obecný (*Apus apus*) a netopýři (Chiroptera)**

**Mírová č. p. 2273, Cheb**

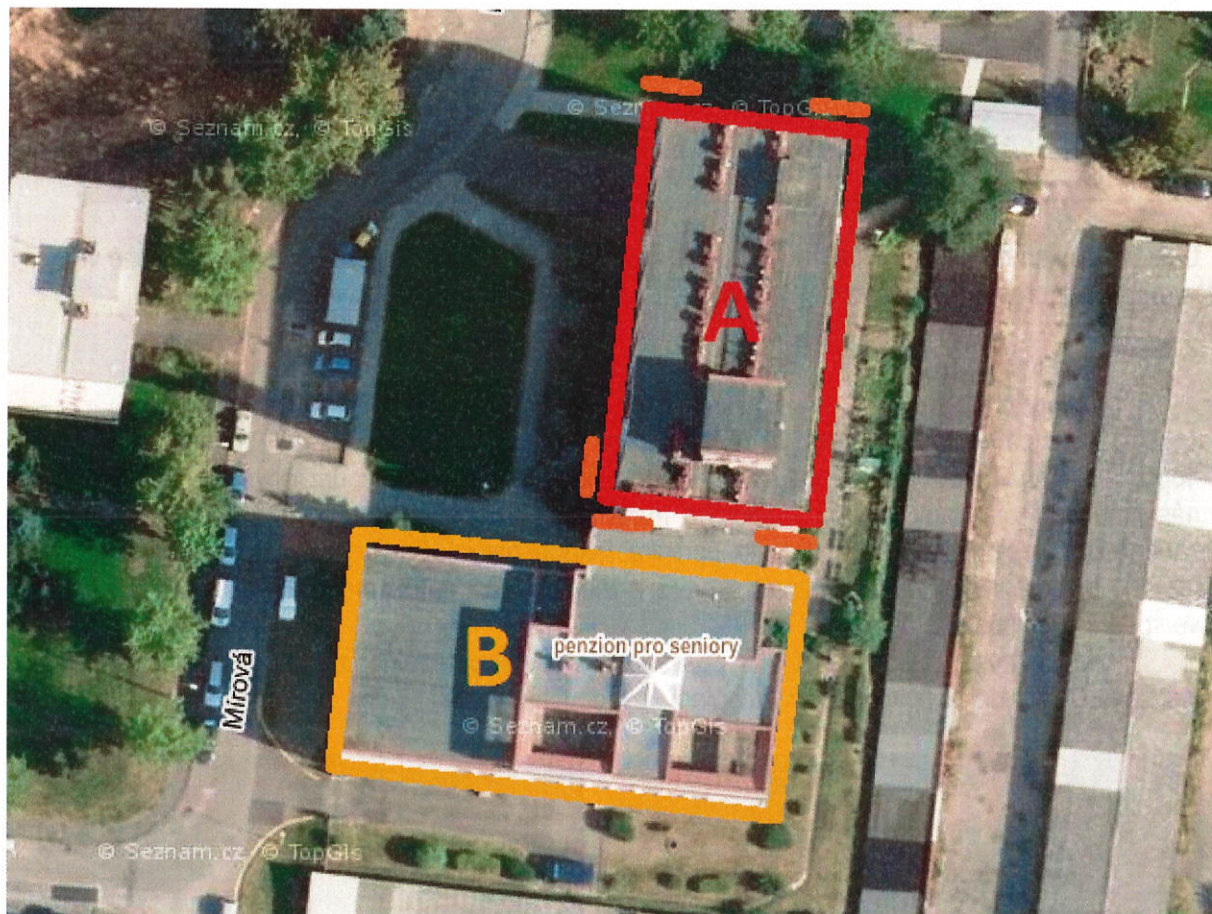
- Areál Domova pro seniory v ulici Mírová č. p. 2273 (dále jen „areál“) v Chebu (okr. Cheb, Karlovarský kraj) sestává ze 2 stavebně i funkčně propojených pavilonů do tvaru písmene „L“: ubytovacího pavilonu se 6 NP a 1 PP (pracovně označeného „A“) a hospodářského pavilonu se 2 NP (pracovně označeného „B“). Viz. 3.1 Fotodokumentace, foto č. 1 se zákresem a popisem posuzovaných budov.

- a) Vzhledem ke skutečnostem, zjištěným při obhlídce objektu lze konstatovat, že **pavilon A Domova seniorů v ulici Mírová č. p. 2273, Cheb je hnízdištěm ZCHD rorýse obecného (*Apus apus*) a úkrytem ZCHD netopýrů (*Chiroptera*). Celkem 10 hnízdišť rorýse obecného a 10 úkrytů ZCHD netopýrů bylo zjištěno v podstřeší za VO, odvětrávacími dvouplášťovou střechu pavilonu. Přesný popis distribuce sídel ZCHD je uveden v bodě 1. Výsledek průzkumu.**

č.1 Letecký snímek areálu se zákresem a popisem posuzovaných pavilonů a zákresem doporučeného umístění budek (oranžovou barvou)

- d) Sídla ZCHD po zateplení střešního pláště pavilonu A zaniknou, střešní plášť nebude větraný. Z tohoto důvodu doporučuji postupovat takto: **zanikající sídla kompenzovat instalací speciálních budek pro rorýse a netopýry v úrovni atiky v tomto rozsahu:**

**Budky instalovat na stávající zdivo a následně je obložit vrstvou tepelné izolace.** Viz 3.2 Speciální budky pro rorýse a netopýry. Viz. 3.1 Fotodokumentace, foto č. 1 se zákresem doporučeného umístění obou typů budek oranžovou barvou.
