# **Most 21229-1**

Most u obce Chocovice přes řeku Ohři

## **HLAVNÍ PROHLÍDKA**

Datum provedení prohlídky: 25.5.2018

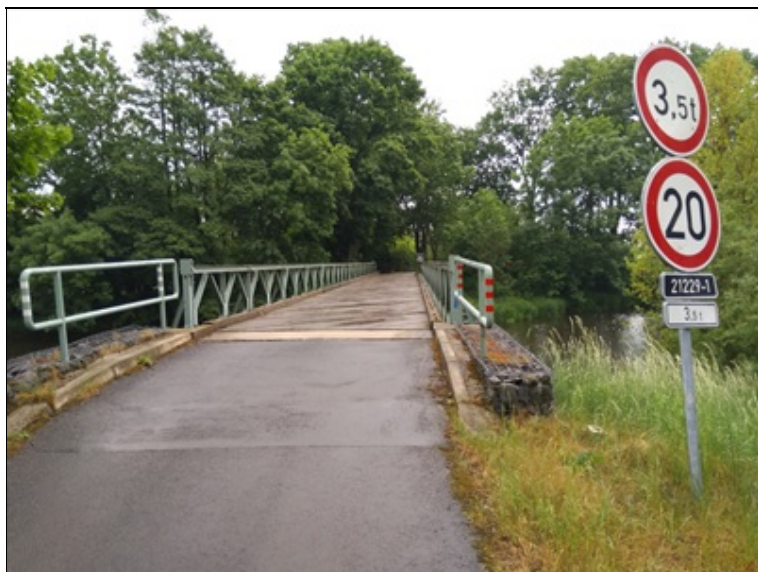
Uspořádání na mostě

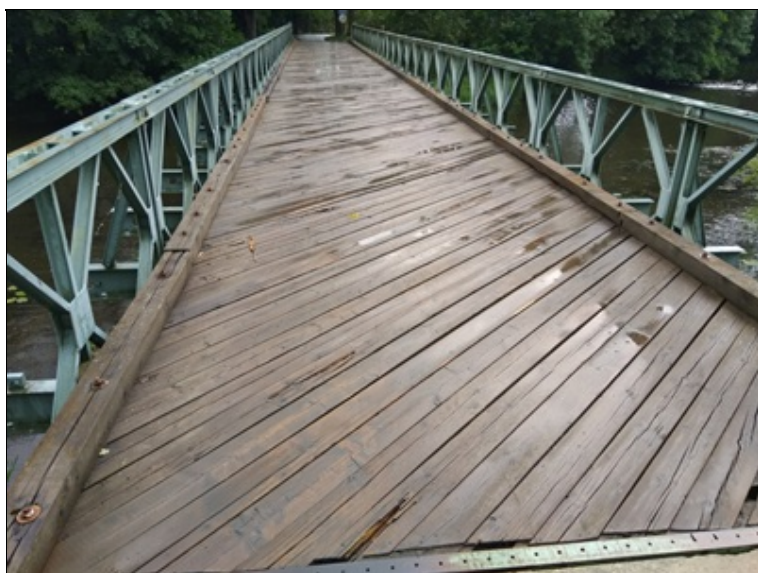
Uspořádání na mostě

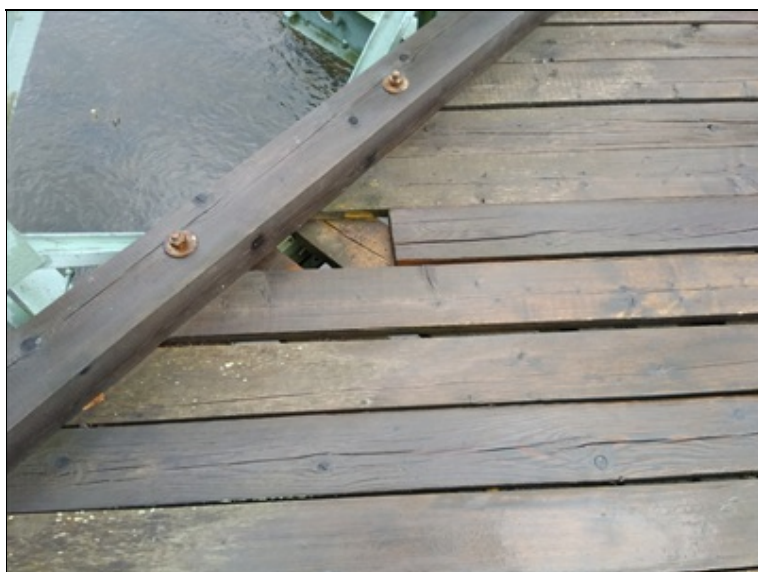
[3.1]	3.1	Vozovka	dochází k rozpadu, uvolnění, deformacím a posunutí jednotlivých šikmo kladených dřevěných prvků vozovky; dále také dochází k rozpadu a uvolnění dřevěných obrubníků
-------	-----	---------	---

Poruchy mostovky

| [3] | 3.1 | Vozovka | provést opravy - lokální výměny a stabilizace porušených prvků dřevěné vozovky |

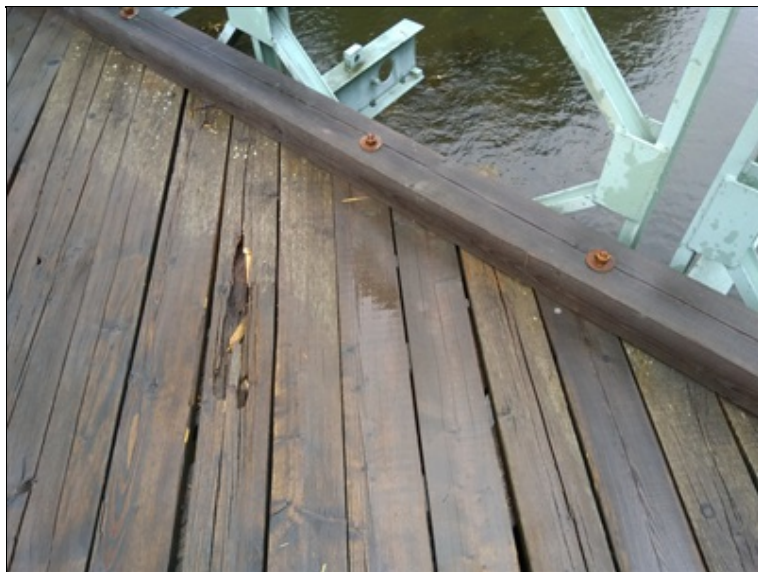
Poruchy mostovky

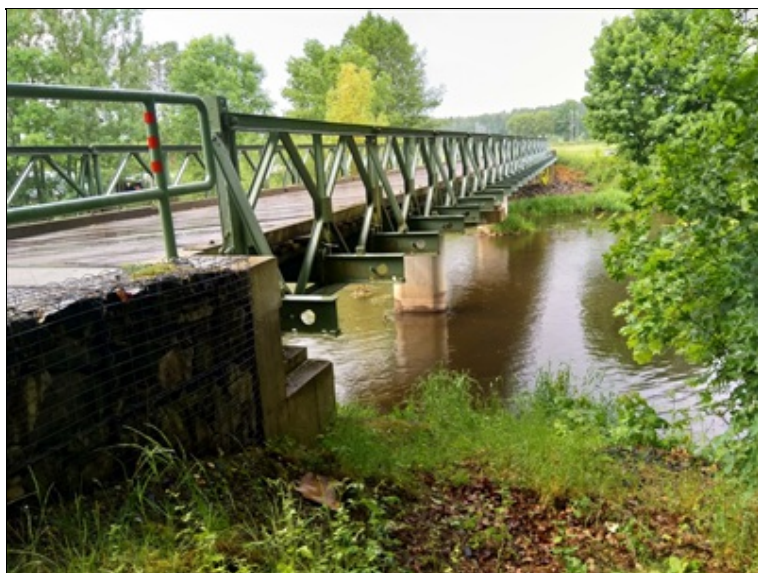
Pohled na výtokovou stranu objektu

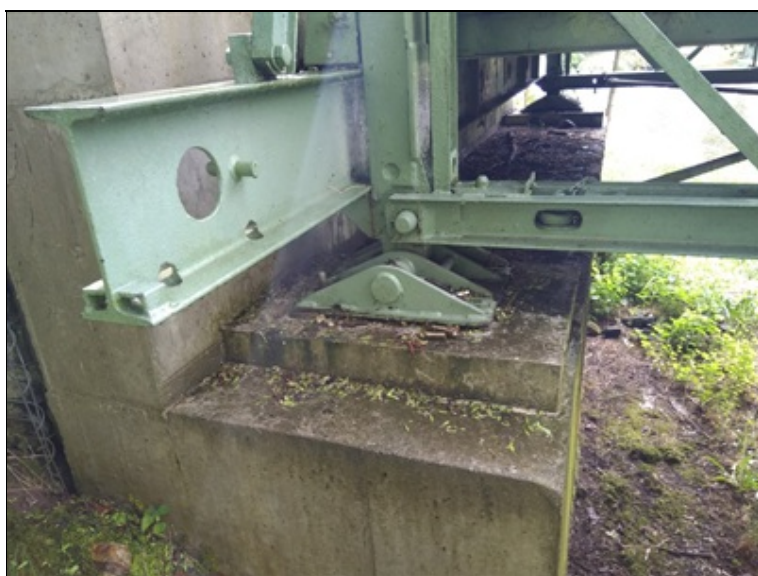
Uspořádání na úložném prahu pravobřežní opěry

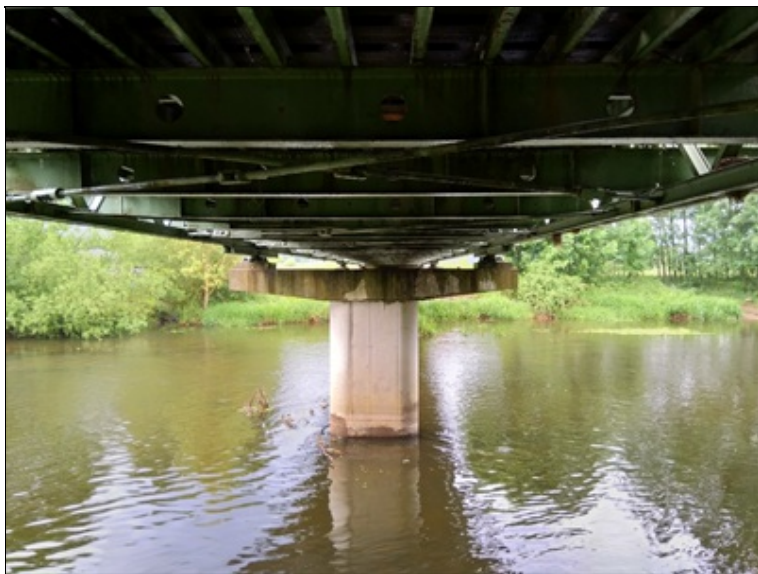
Pohled na vnitřní podpěru a podhled mostovky

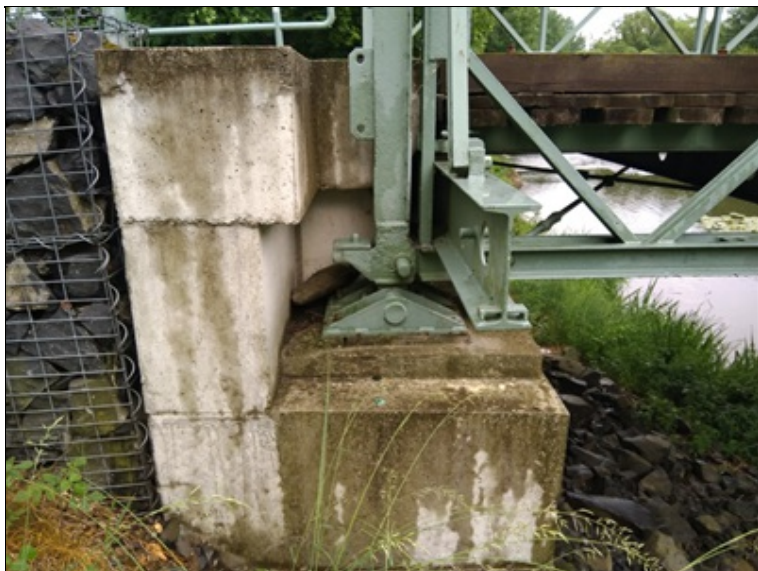
Uspořádání na úložném prahu pravobřežní opěry

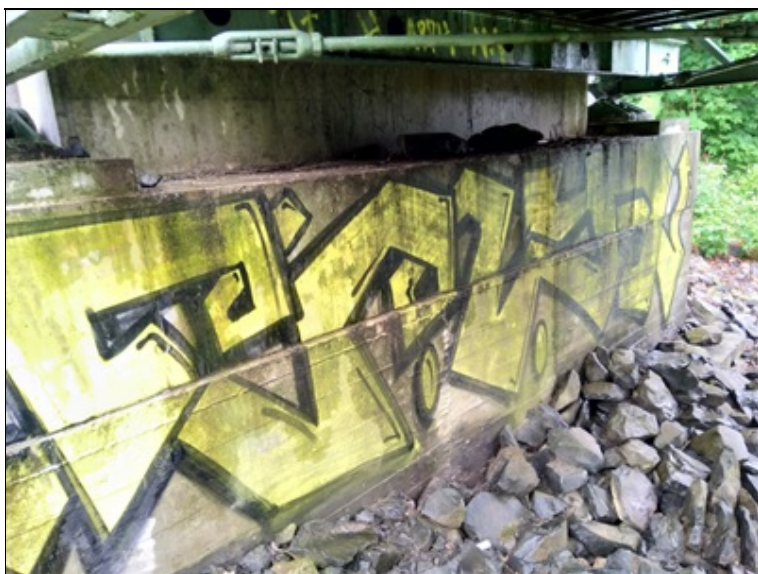
Pohled na líc pravobřežní opěry
