**NÁVRH STATICKÝCH OPATŘENÍ  
V RÁMCI REVITALIZACE OBJEKTU SO706**

**BÝVALÉ DÍLNY 1. ZŠ na p. č. 78/33  
ISŠTE SOKOLOV  
JEDNOTY 1620  
356 01 SOKOLOV**

**31.3.2020**

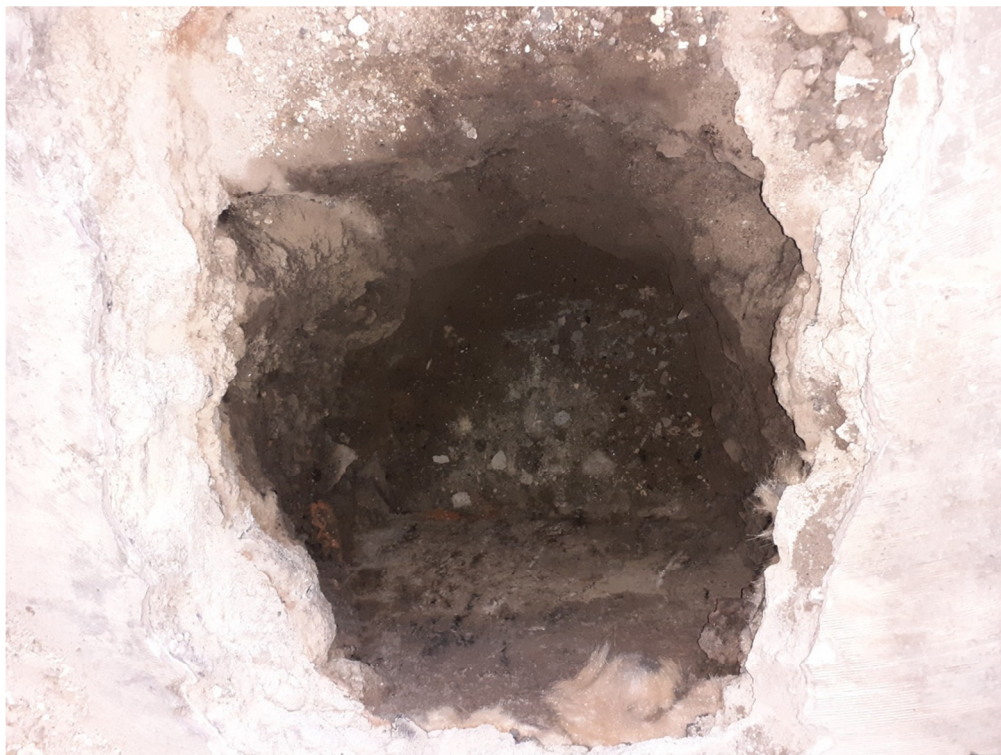
- střední chodbové podélné stěny jsou založeny na betonových základových pasech šířky  $0,5 + 0,3 + 0,5 = 1,3\text{m}$ . Hloubka základové spáry je v úrovni 1,0m pod úrovní podlahy, výška spodní části pasu je cca 0,6m, (**viz Foto č. 1**)
- obvodové stěny jsou založeny také na betonových základových pasech, s přesahem za vnější líc zdiva o cca 0,1m, (**viz Foto č. 2**)
- základové pasy ve všech třech sondách byly kompaktní, neporušené trhlinami, beton byl soudržný, bez kaveren,
- podloží v základové spáře je tvořeno relativně únosnou hlinitopísčitou zemínou, ve vrstvách nad základovou spárou jsou přítomny navážky,

- podkladní betonová deska je zcela bez výztuže, a je tak náchylnější k deformacím, což zapříčiňuje praskání podlahové dlažby,
- stejná situace byla ověřena i sondami k základovým konstrukcím u středních stěn, (**viz Foto č. 1**),

**Obr.1: Střední základový pas (sonda S1).**

- 3) Podkladní betonová deska podlah v 1.NP je zcela bez výztuže a je tak náchylná k deformacím. Tvorba trhlin bude omezena použitím pružné podlahové krytiny, např. linolea.

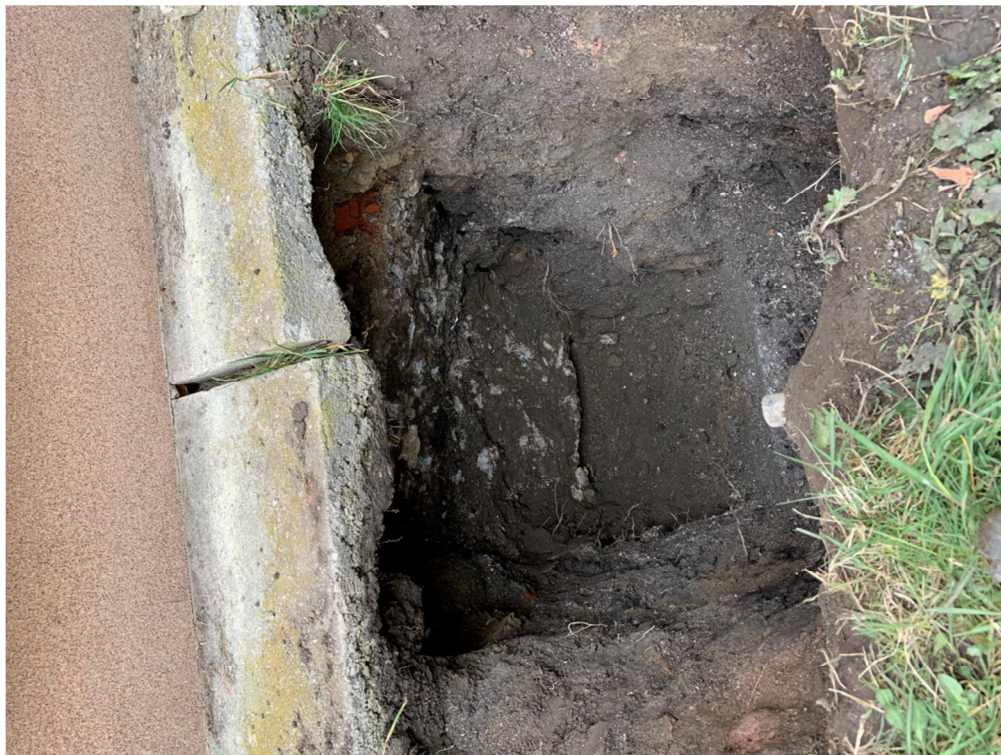
**Obr.2: S3 – obvodový základový pas.**

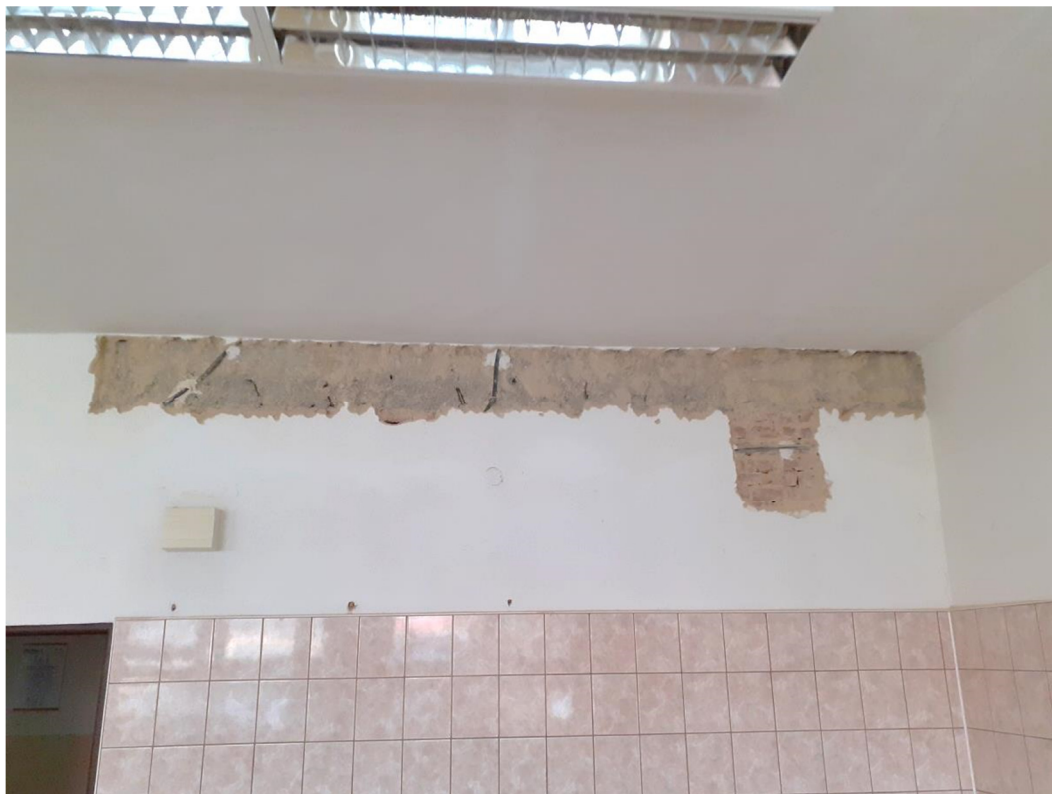
- byly odhaleny cca 3 m ztužujícího věnce, (**viz Foto č. 3**),
- věnec není porušen trhlínou,
- předpokládá se stejná výztuž jako ve věnci 2.NP, viz sonda S6a, beton věnce je poměrně nekvalitní, hrubozrný s velkým podílem vzduchových pórů mezi zrny,
- na několika místech jsou odhaleny třmínky,

**Obr.3: S4 - věnec střední stěny v 1.NP.**

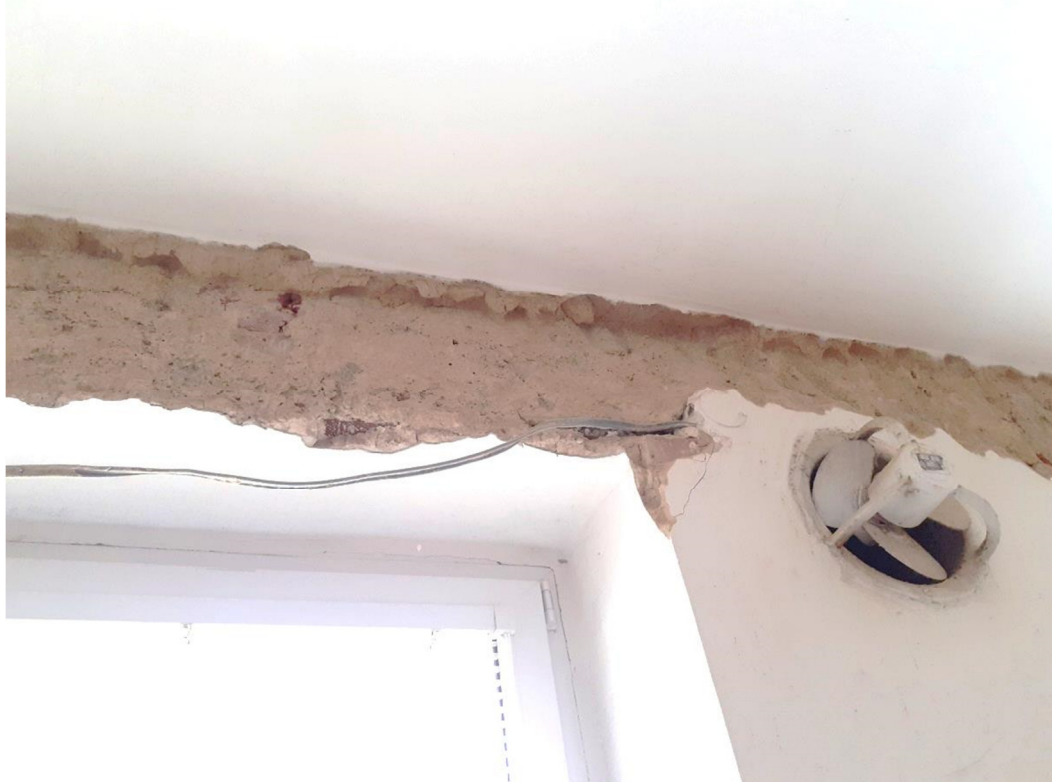
- bylo odhaleno cca 5 m, zjištěny byly ocelové překlady obvodových okenních otvorů, pravděpodobně profilu I, s cihelnou vyzdívkou líce, (**viz Foto č. 4**)
- prostor mezi překlady sousedních oken je dobetonován,
- výztuž v dobetonávce nebyla sondou zjištěna,

**Obr.4: S5 – obvodové zdivo s ocelovými překlady**

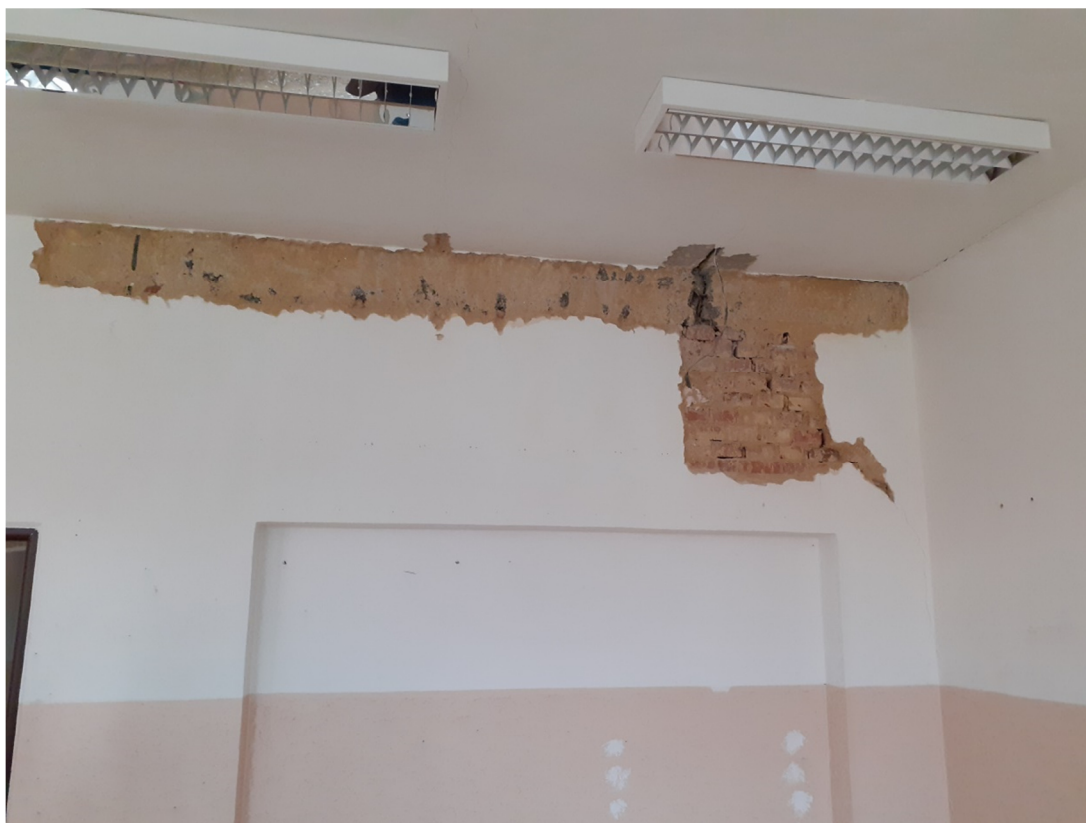
- byly odhaleny cca 3 m ztužujícího věnce,
- svislá trhlina ve středním zdivu probíhá přes železobetonový ztužující věnec pod stropní konstrukcí, (**viz Foto č. 5, 6**)
- šířka trhliny je až 10 mm, prochází celým průřezem věnce,
- zjištěna byla polohově neuspořádaná, podélná hladká výztuž  $\approx 10$  mm (jeden prut dole a jeden v polovině výšky věnce) a šikmé třmínky  $\approx 6$  mm,
- beton věnce je poměrně nekvalitní, hrubozrnný s velkým podílem vzduchových pórů mezi zrny,

**Obr.5: Sonda S7a – východní chodbová stěna 2.NP.**

- 1) Bude provedeno dodatečné vyztužení středních železobetonových ztužujících věnců vlepením nové výztuže do vyfrézovaných drážek, a to v celé délce věnců. Z každého líce věnce budou vlepeny 2 pruty R18, jeden k hornímu okraji a druhý ke spodnímu okraji.

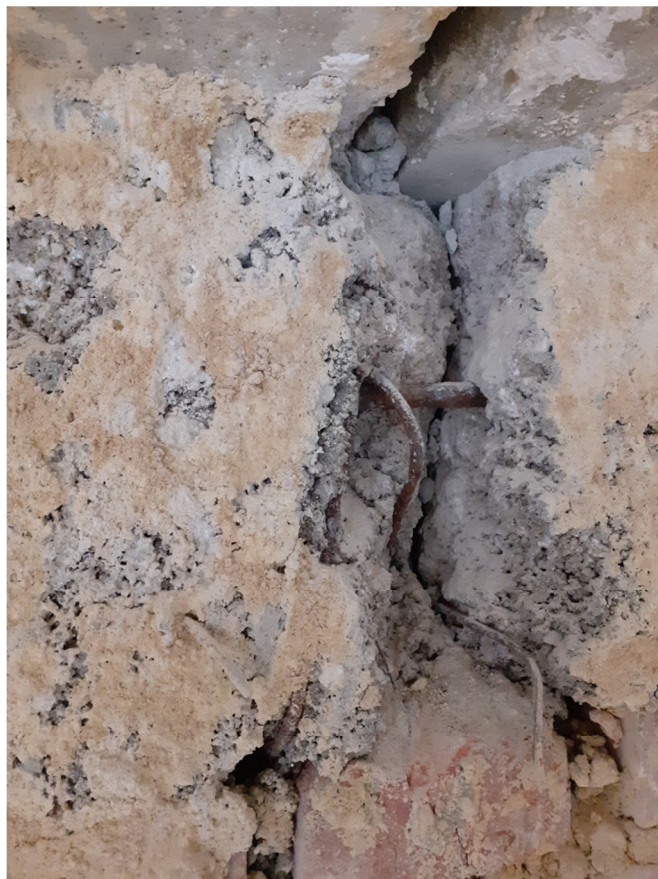
**Obr.6: Sonda S7a – východní chodbová stěna - detail**

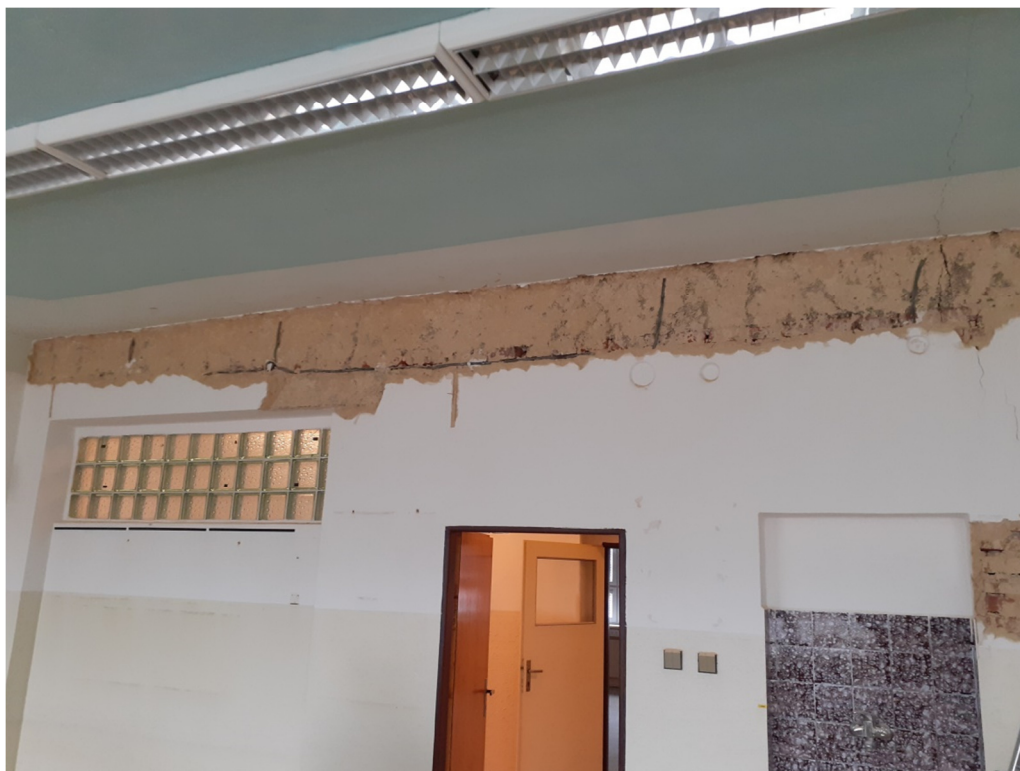
- bylo odhaleno cca 8 m ztužujícího věnce,
- svislá trhlina ve středním zdivu probíhá přes železobetonový ztužující věnec pod stropní konstrukcí, (**viz Foto č. 7, 8**),
- šířka trhliny je až 5 mm, prochází celým průřezem věnce,
- zjištěna byla polohově neuspořádaná, podélná hladká výztuž  $\approx 10$  mm (jeden prut dole a jeden v polovině výšky věnce) a šikmé třmínky  $\approx 6$  mm,
- beton věnce je poměrně nekvalitní, hrubozrnný s velkým podílem vzduchových pórů mezi zrny,

**Obr.7: Sonda S7b – západní chodbová stěna 2.NP**

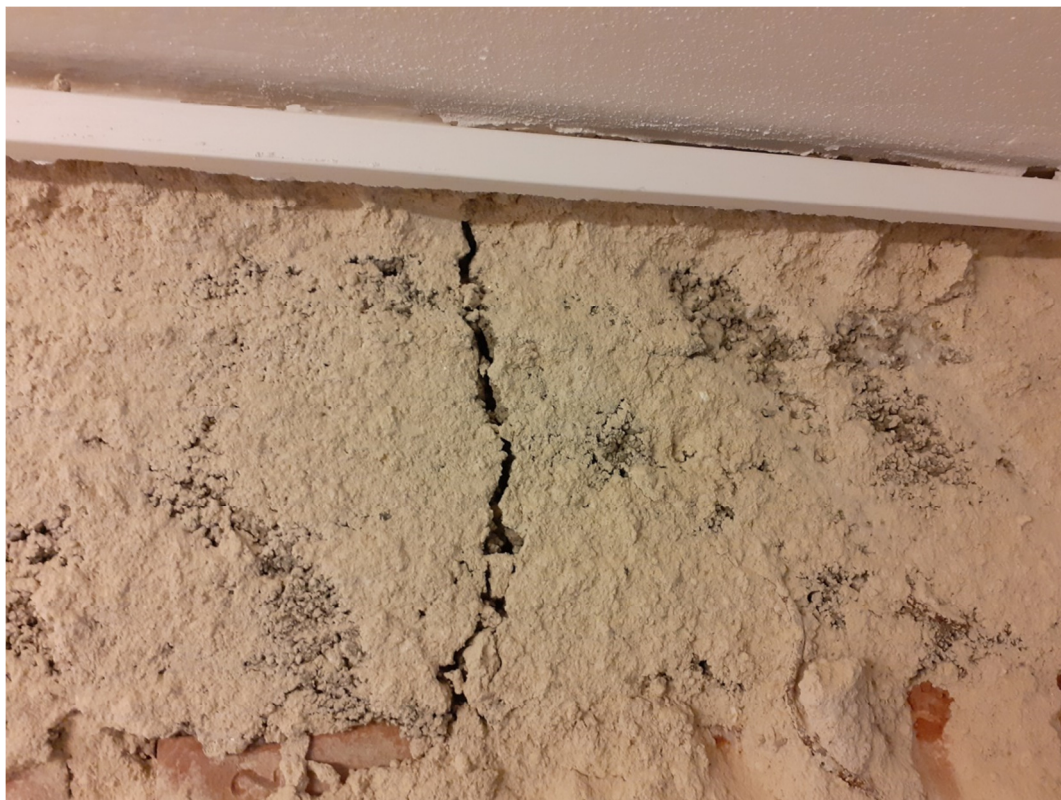
**Obr.8: Sonda S7b – západní chodbová stěna - detail**

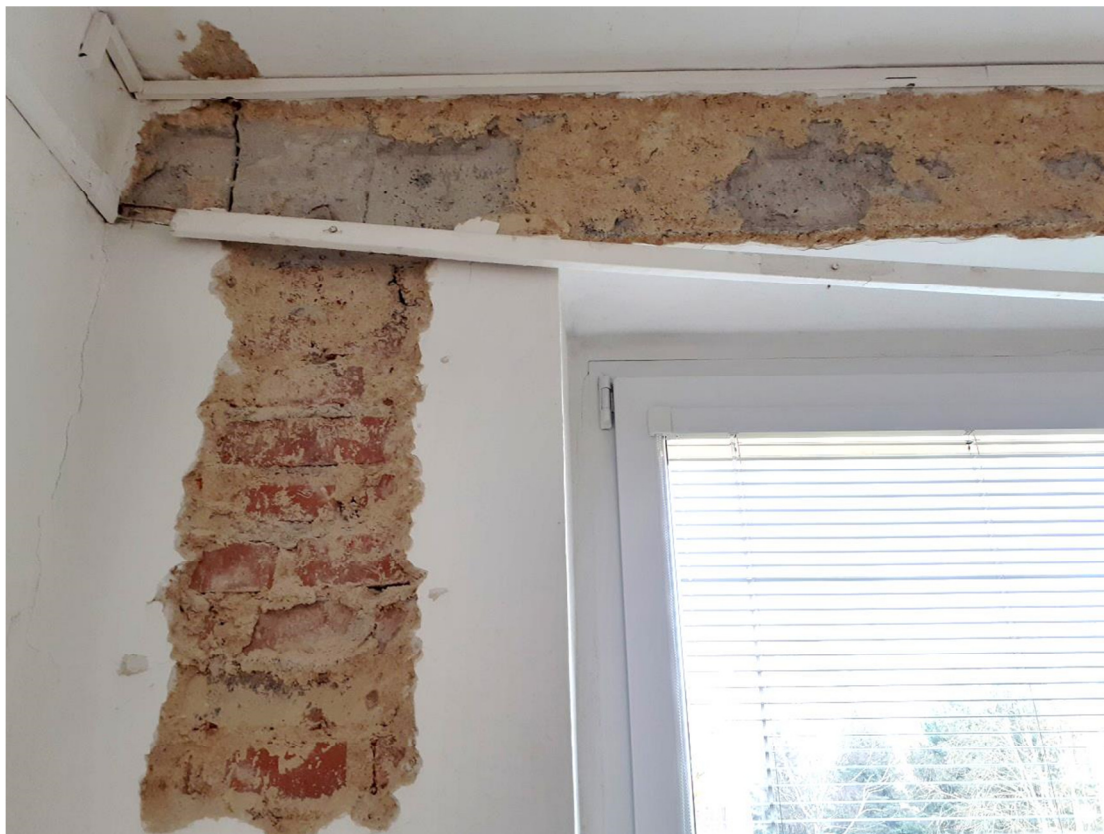
- bylo odhaleno cca 5 m, zjištěny byly železobetonové prefabrikované překlady obvodových okenních otvorů, (**viz Foto č. 9, 10**)
- prostor mezi překlady sousedních oken je dobetonován,
- výztuž v dobetonávce nebyla sondou zjištěna,
- trhliny jsou patrné ve styčích čel překladů s dobetonávkami,

**Obr.9: S6 – Obvodová zeď 2.NP.**

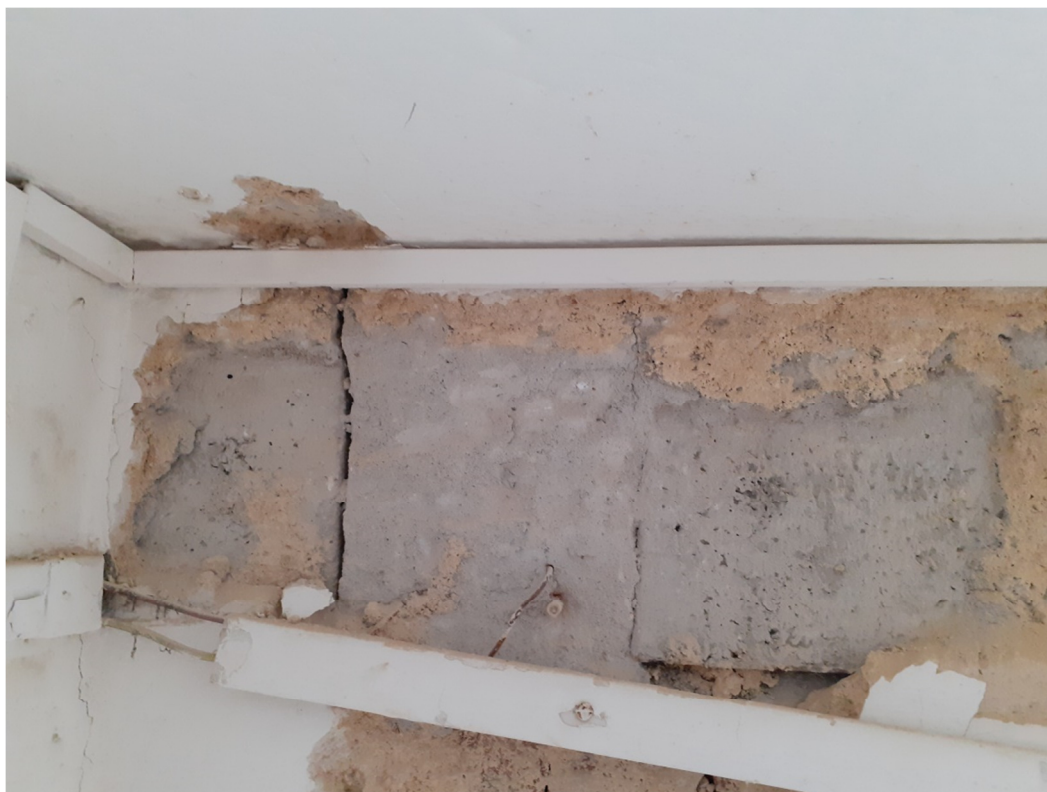
**Obr.10: S6 - betonový překlad okna.**
