**ODBORNÁ PROHLÍDKA OBJEKTU
V RÁMCI REVITALIZACE OBJEKTU SO706**

**BÝVALÉ DÍLNY 1. ZŠ na p. č. 78/33
ISŠTE SOKOLOV
JEDNOTY 1620
356 01 SOKOLOV**

21.2.2020

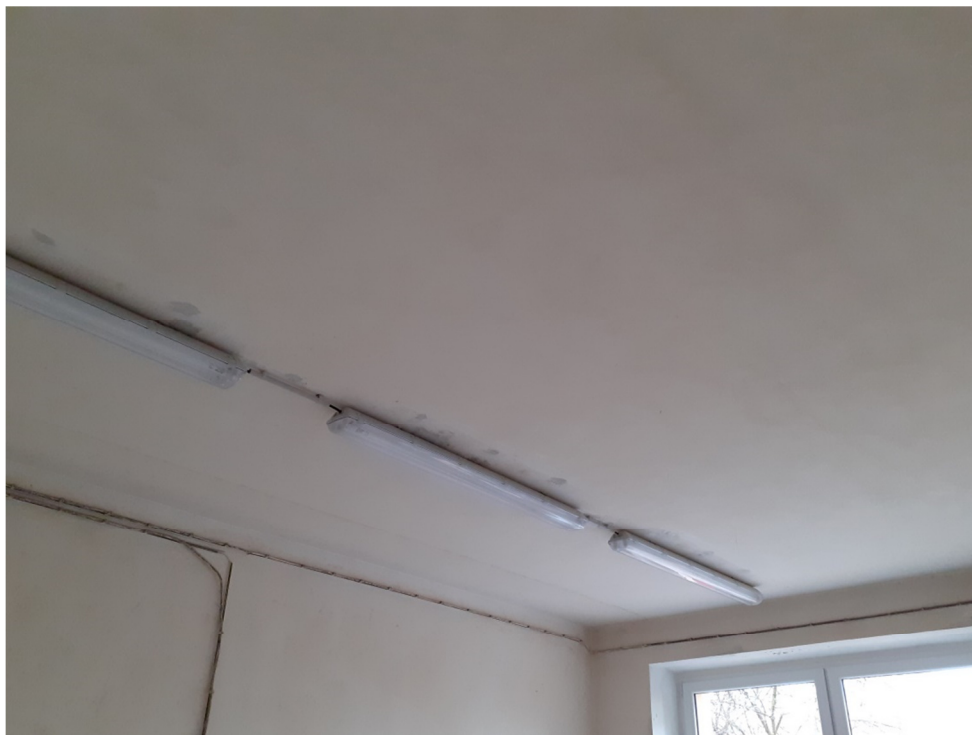
Na spodním líci stropní konstrukce je patrné zatečení vody. Mapy jsou pravděpodobně staršího data (**viz Foto č. 1**). Zatékání do střechy bylo opraveno při opravě střešního pláště a patrně k němu již nedochází. Dalším možným zdrojem vody jsou ucpané svislé svody.

Obr.1: Zatečení do stropních panelů.

- 4) Na základě vyhodnocení průzkumu (sondy do zdiva, stropní panely, vybourání svodů) rozhodnout o dalších případných opatřeních a postupu.
- 5) Doporučujeme provést kompletní odstranění stávajících střešních svodů a jejich nahrazení novými s důrazem na nutnost zajištění průběžného čištění a oprav.

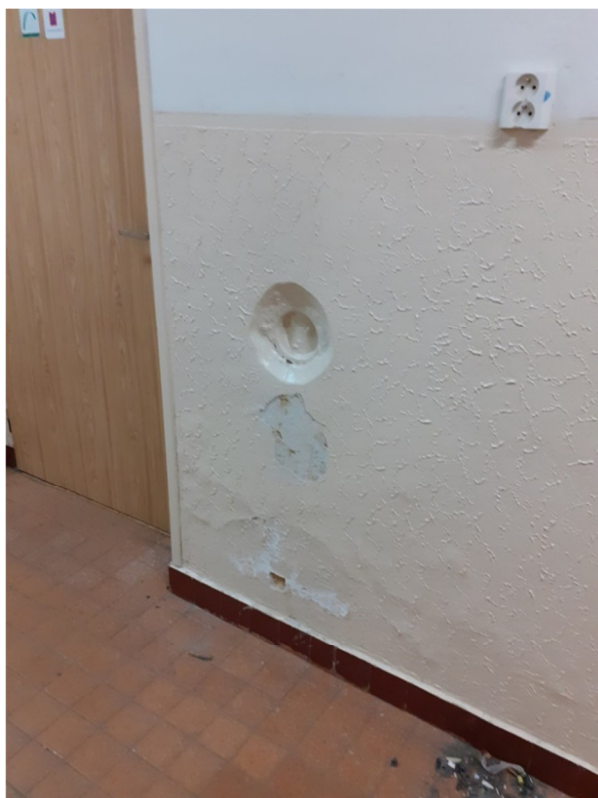
Vlivem komplikované a nedostatečné údržby svislých svodů, vedených ve středních stěnách, docházelo k jejich ucpávání a následnému průsaku ze svodů naplněných vodou do chodbových stěn. Omítka i soklový nátěr je

v místě zatékání narušen a lokálně odpadá (**viz Foto č. 2**). Ve zdivu jsou patrné svislé trhliny kopírující vedení svodu (**viz Foto č. 3a, 3b**).

Obr.2: Detail čistícího otvoru dešťového svodu v chodbové stěně, porušená omítka.

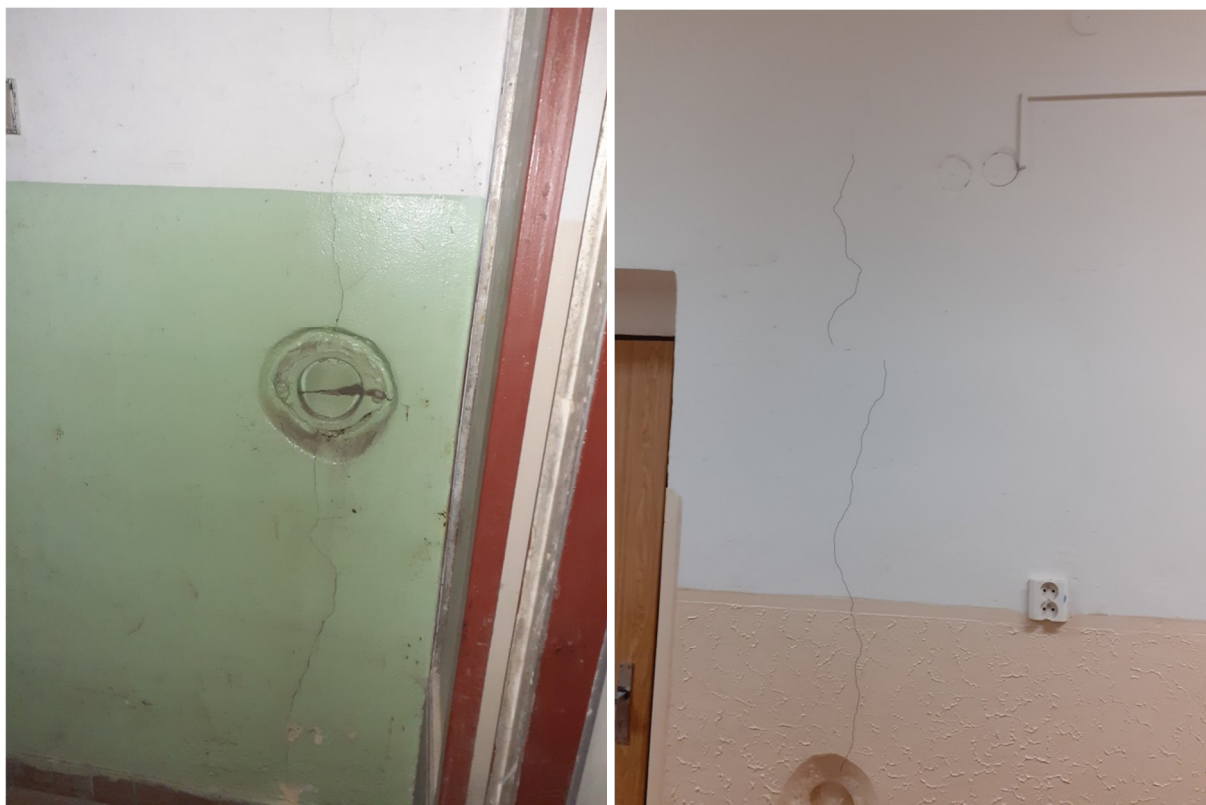
Obr.3a, 3b: Trhliny kopírující svody v chodbových stěnách.

- 2) Doporučujeme osazení sádrových terčů na hlavní trhliny ve středních chodbových stěnách a jejich sledování pro ověření současné aktivity.
- 3) Doporučujeme provést kopané sondy k základovým konstrukcím podélných stěn (střední a obvodové). Ve střední stěně je výhodné provést sondu v místě svislých svodů.

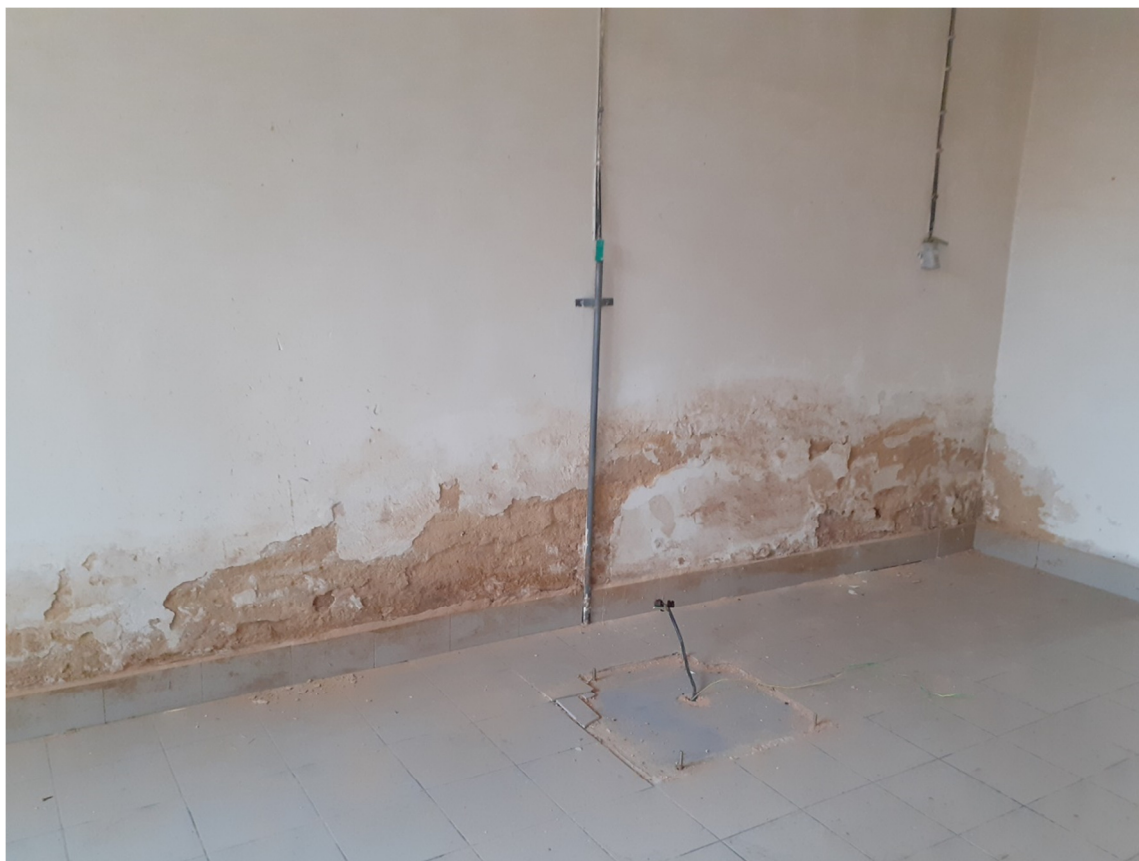
Vlivem špatně provedeného okapového chodníčku docházelo k zatékání do obvodového štítového zdiva. Vnitřní omítka je v pásu cca 1,0m nad podlahou degradovaná, drolí se (**viz Foto č. 4**). Příčina poruchy byla odstraněna a k zatékání již nedochází.

Obr.4: Zatékání do štítové stěny – degradovaná omítka.

- 9) Nové dveřní otvory budou zajištěny ocelovými překlady 2x I 100.
- 10) Zatékání do štítových stěn bylo dle správce objektu zamezeno. Porušená omítka bude opravena.

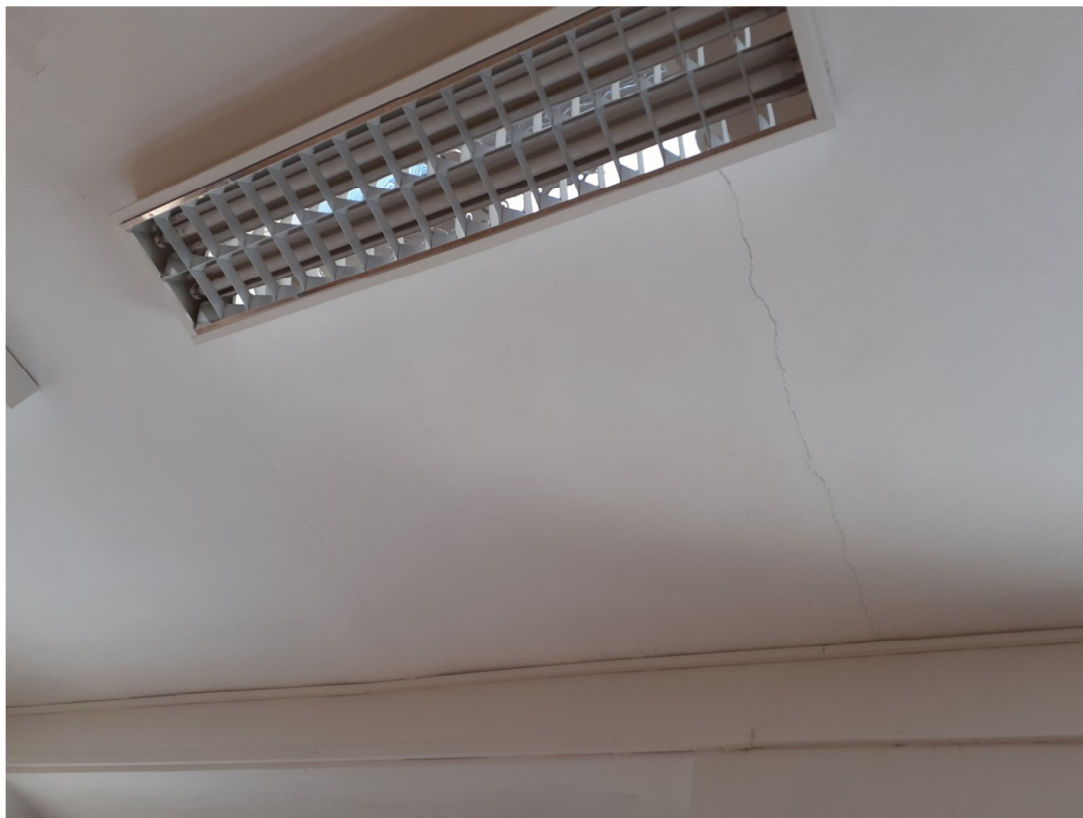
Boční styky stropních panelů prakticky v celém půdorysu objektu vykazují prorýsované styčné spáry, a to v celé délce rozpětí panelů. (**viz Foto č. 5**). Největší trhliny jsou patrné mezi krajním stropním panelem a štítovou stěnou (**viz Foto č. 6, 7**). Typ panelů není znám.

Obr.5: Prorýsované spáry stropních panelů.

- 1) Doporučujeme provést stavebně technický průzkum stropních konstrukcí (geometrie, zjištění typu vyztužení (předepjaté, nepředepjaté), pevnosti betonu, míry karbonatace) a orientační ověření jejich únosnosti. V případě ověření vyhovující kvality panelů doporučujeme provedení SDK podhledu pro zakrytí spár panelů.

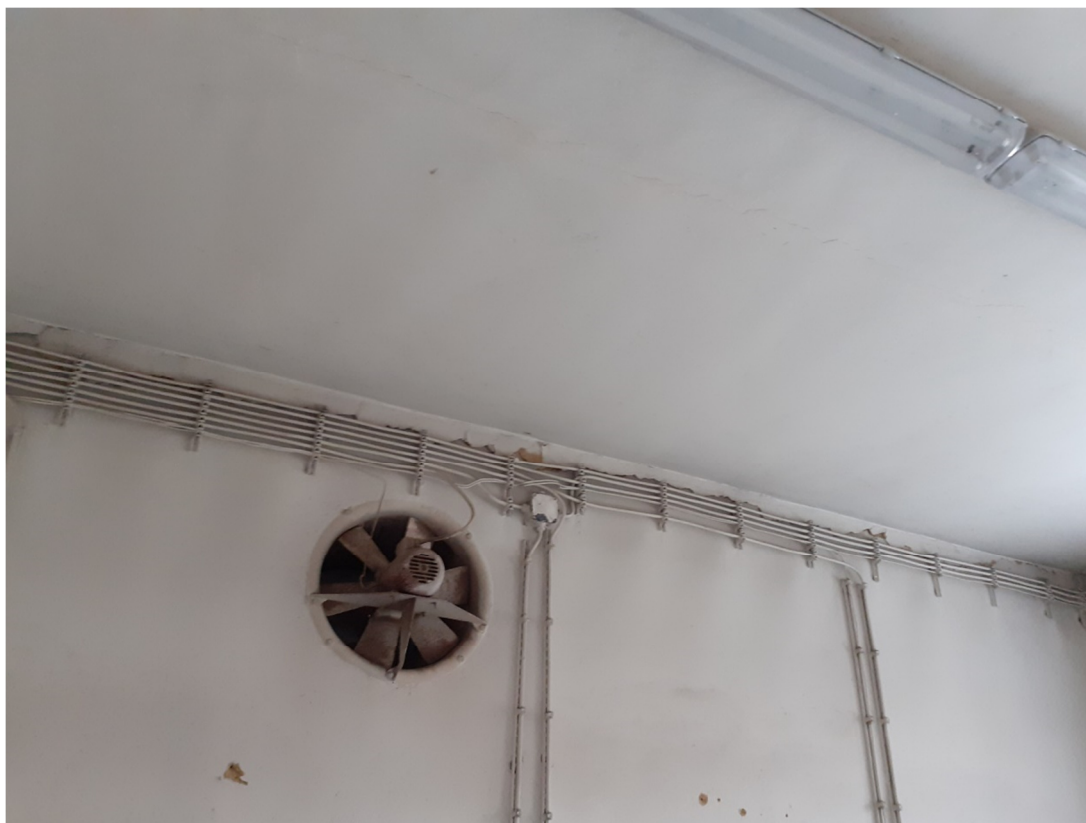
Obr.6: Prorýsované spáry stropních panelů.

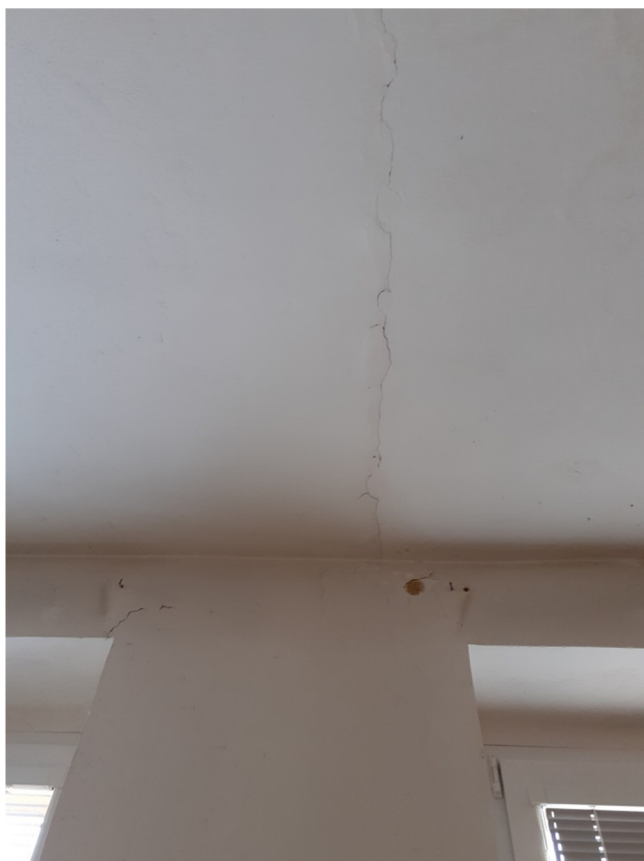
Trhliny ve spárách stropních panelů na několika místech pokračují do nosného zdiva a to jak obvodového (**viz Foto č. 7**), tak středního podélného (**viz Foto č. 8**). Pro přesné ověření příčiny je třeba provést sondu pro zjištění materiálu zdiva a způsobu uložení stropních panelů.

Obr.7: Trhlina přecházející do obvodového zdiva.

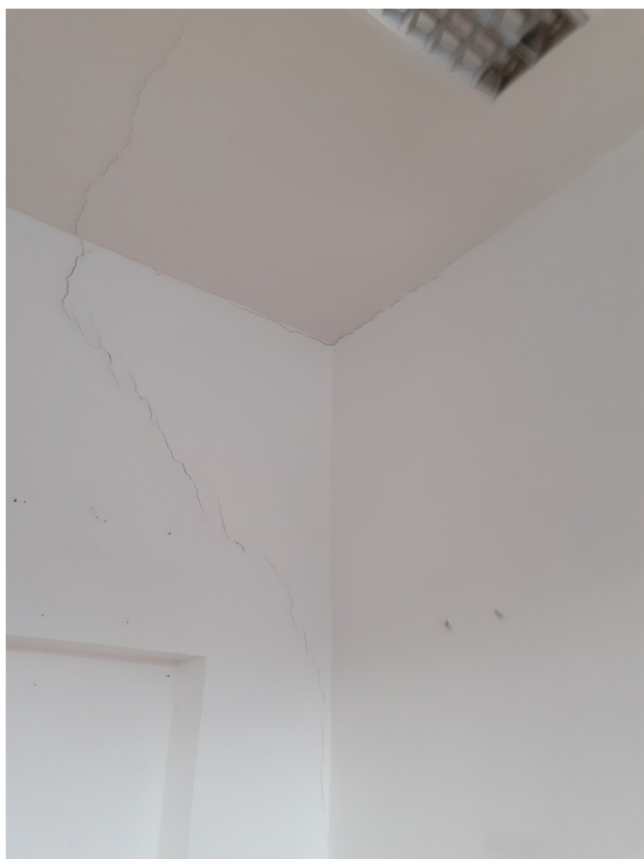
Obr.8: Trhlina přecházející do středního zdiva.

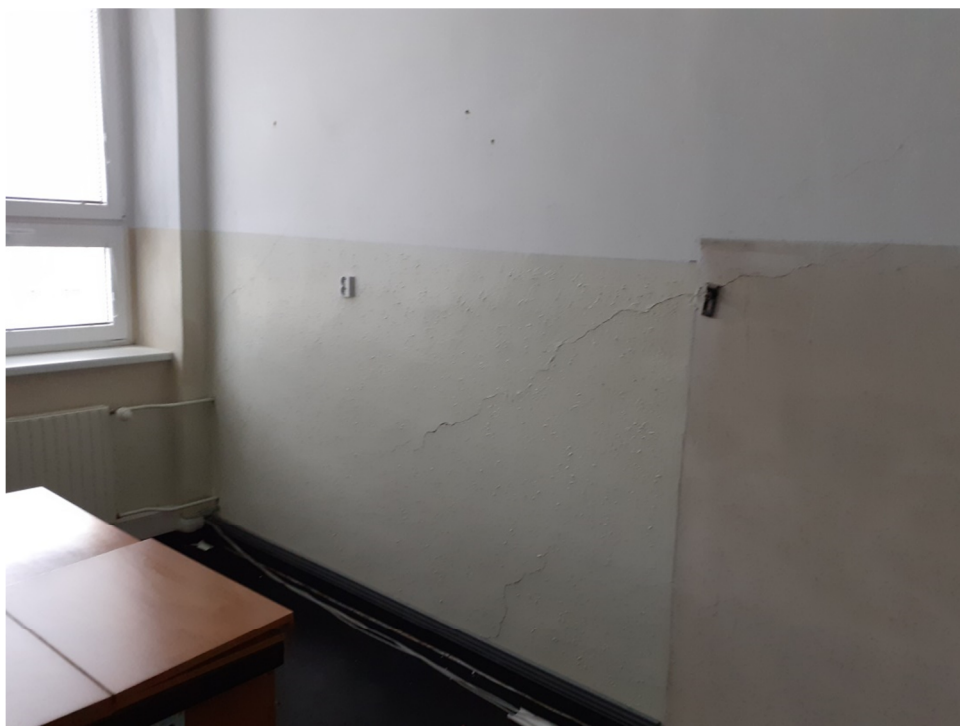
Některé příčky ve 2.NP jsou protkány šikmými trhlinami (**viz Foto č. 9**). Pravděpodobnou příčinou je průhyb stropních konstrukcí, kdy se v příčce odlomí střední spodní část a zbytek příčky začne fungovat na principu klenby.

Obr.9: Trhliny v příčce.

- 8) Stávající příčky porušené výraznými trhlínami doporučujeme odstranit a na jejich místě případně provést lehčí materiálovou variantu (např. SDK).

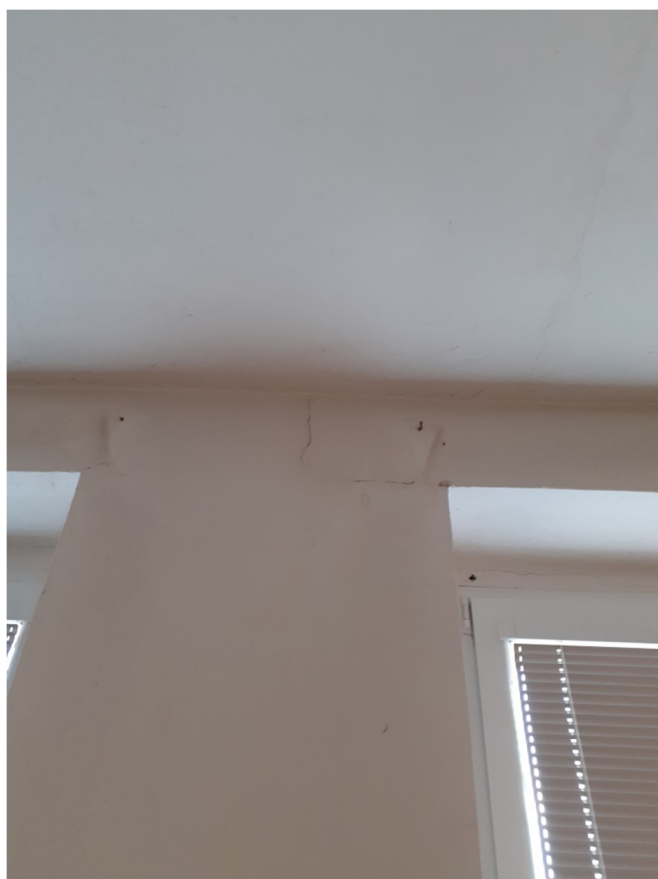
Jsou patrné trhliny kopírující tvar překladu nad okenními otvory (**viz Foto č. 10**).

**Obr.10: Prorýsaný obvod překlady okenního otvoru.**
