# **Most 2209-3**

Most za obcí Nové Hamry přes Bílý potok

## **HLAVNÍ PROHLÍDKA**

Datum provedení prohlídky: 3.6.2018

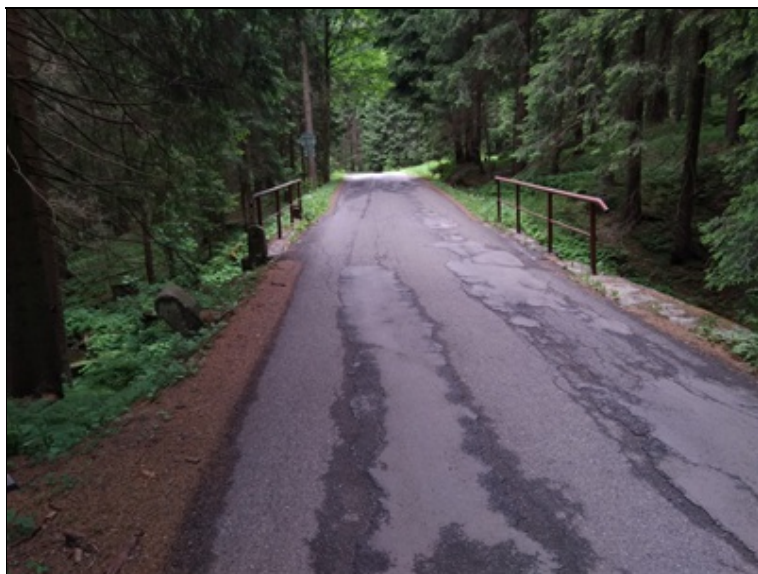
| [3.1] | 3.1 | Vozovka | přebalená, zanesené krajnice, nerovná, několik opravovaných výtluků, dochází ke kernému rozpadu krytu |

Uspořádání na mostě

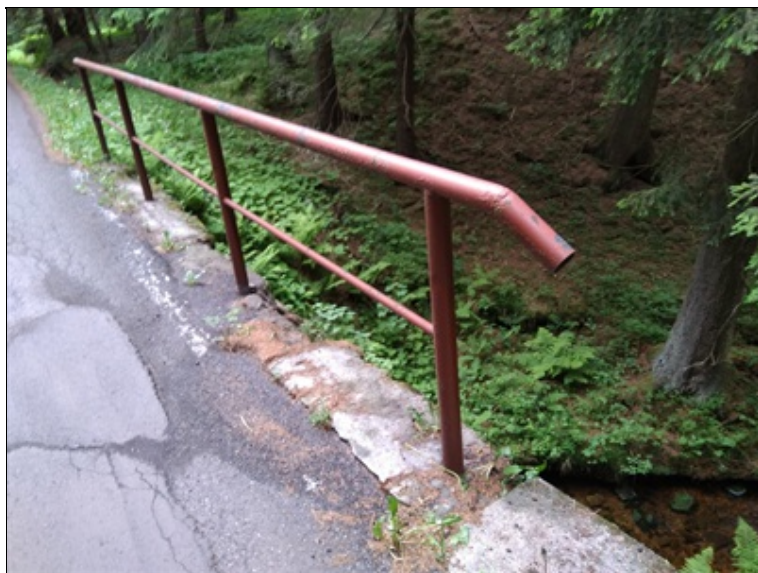
Uspořádání na vtokové římse

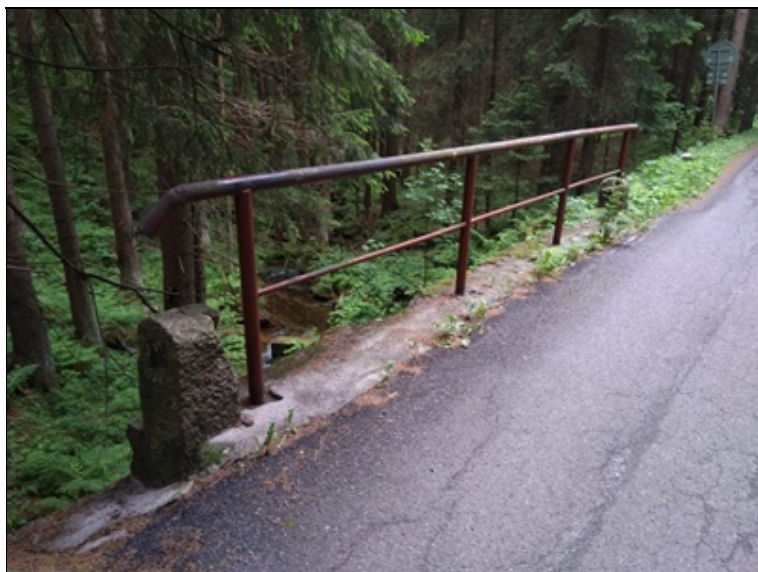
Uspořádání na výtokové římse

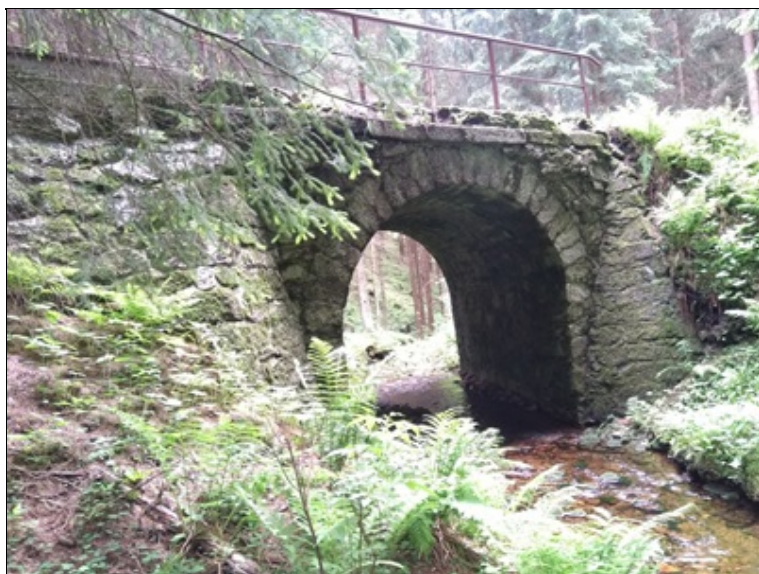
Pohled na vtokovou stranu objektu

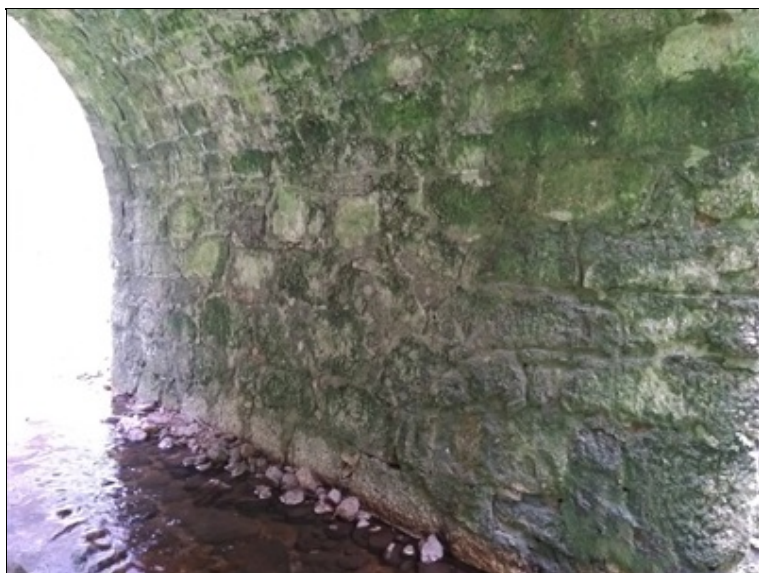
| [1.2] | 1.2 | Mostní podpěry a křídla | zdivo opěr má lokálně porušené spárování (především v oblasti kolísání hladiny normálních průtoků) a stopy zatékání na líc spodní stavby;<br>na povrchu křídel lokálně uchycený mechový porost; lokálně poruchy spárování, u výtokového pravobřežního křídla dochází v horní části k uvolňování a deformacím zdiva |

Pohled na líc pravobřežní opěry

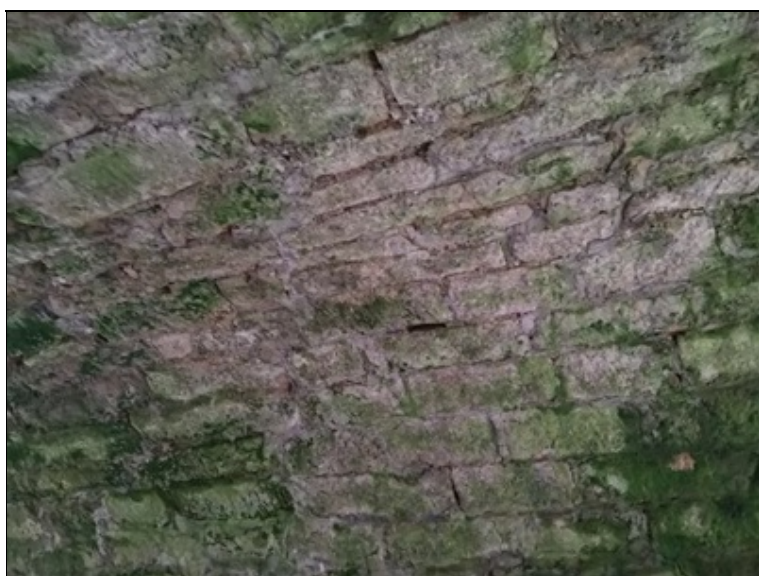
| [2.1] | 2.1 | Nosná konstrukce | lokálně popraskané a uvolněné spárování, na lici drobné stopy zatékání |

Podhled klenby

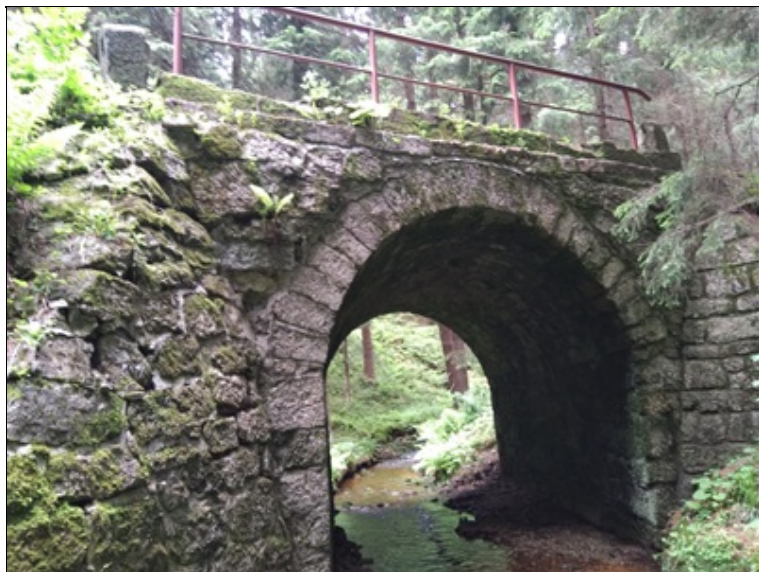
Pohled na výtokovou stranu objektu

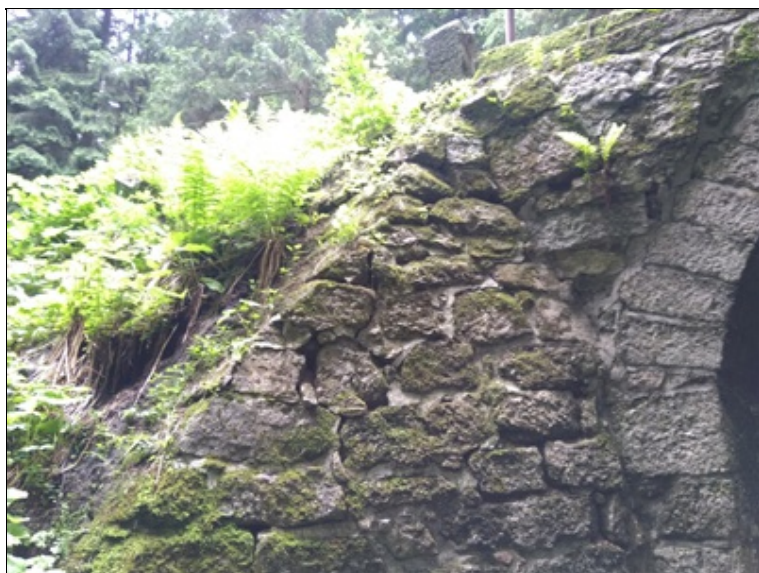
Uvolňování zdiva na pravobřežním výtokovém křídle

- [2] 1.2 Mostní podpěry a křídla opravit porušené zdivo křídla na pravobřežním výtoku
- [3] 3.3.1 Římsa provést rekonstrukci / výměnu mostních říms na objektu, v rámci rekonstrukce říms osadit nové zábradlí / svodidlo

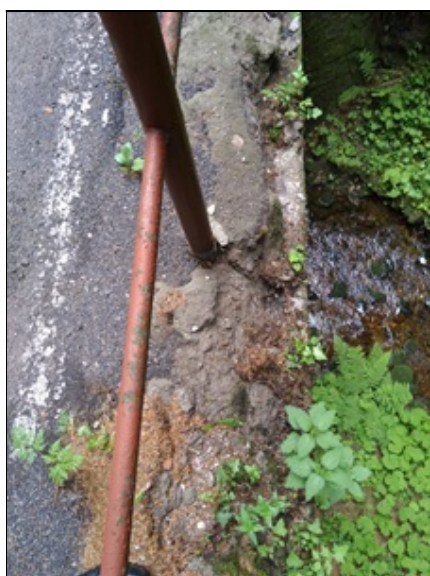
| [3.2] | 3.3.1 | Římsa | hloubková degradace, místy rozpad, na lících uchycená vegetace, proti předchozí prohlídce došlo ke zhoršení zjištěných závad |

Rozpad říms
