Most 0205-1

Most v obci Krásný Jez

HLAVNÍ PROHLÍDKA

Datum provedení prohlídky: 16.6.2016

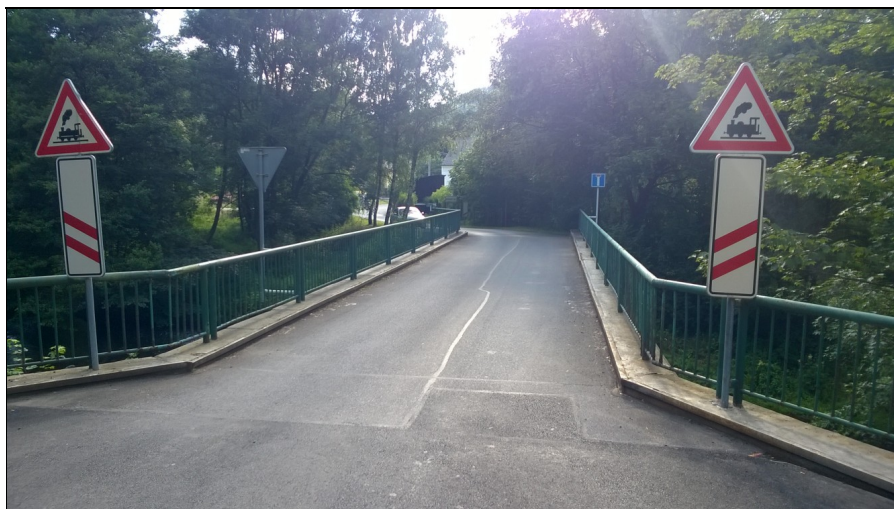
Uspořádání na mostě

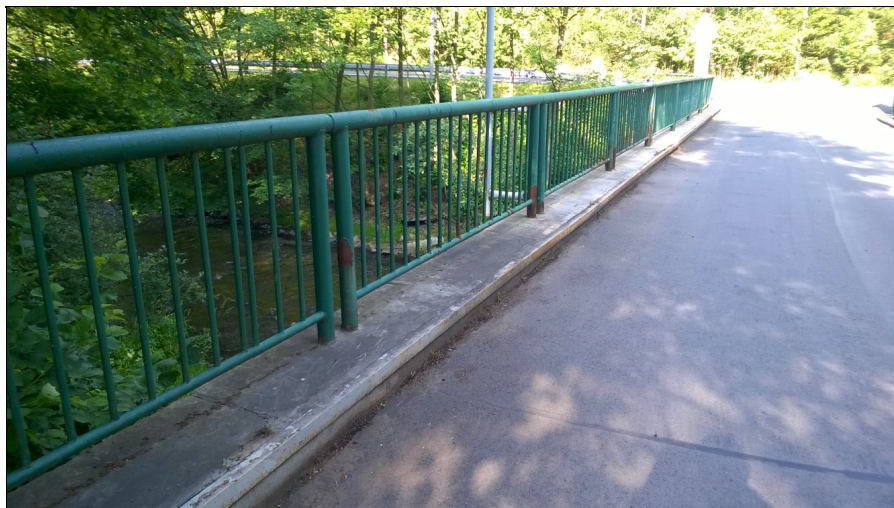
Uspořádání na římse

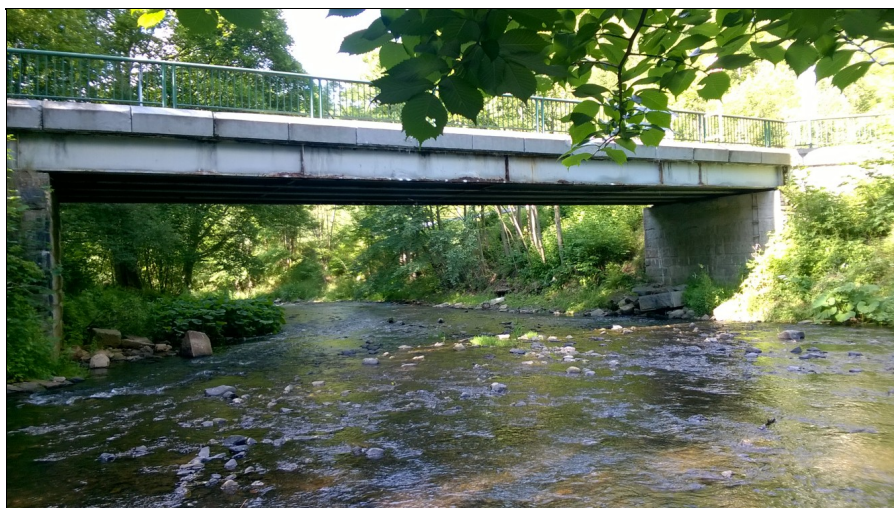
Pohled na vtokovou stranu
objektu

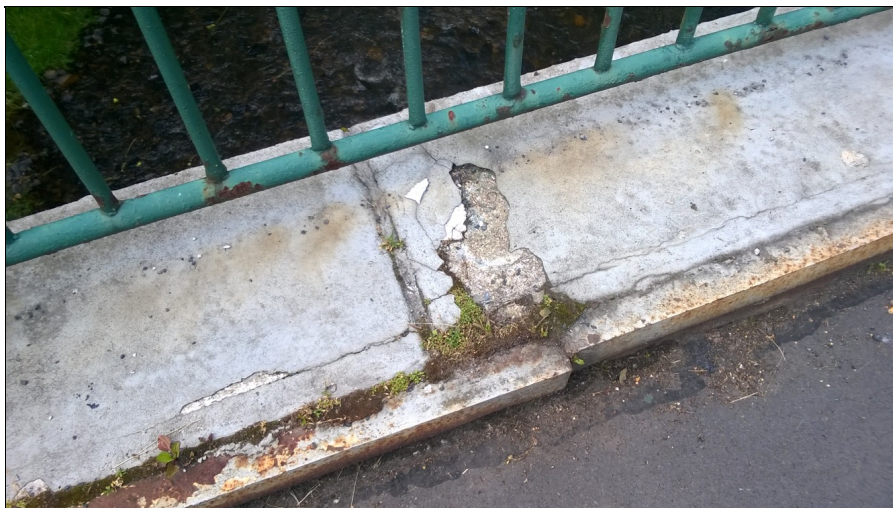
lokální rozpad a odpad sanační vrstvy na horním povrchu říms, lokální uvolnění a deformace obrušnickových L-profilů, do spár v římsách a pod římsami zatéká s výluhy pojiva, lokálně uchycený mechový porost

PKO lokálně odpadá, povrchová koroze prvků zábradlí

Poruchy říms a PKO zábradlí

vyčistit a lokálně sanovat mostní římsy, vyčistit úložné prahy od vegetace, provést lokální obnovu PKO zábradlí

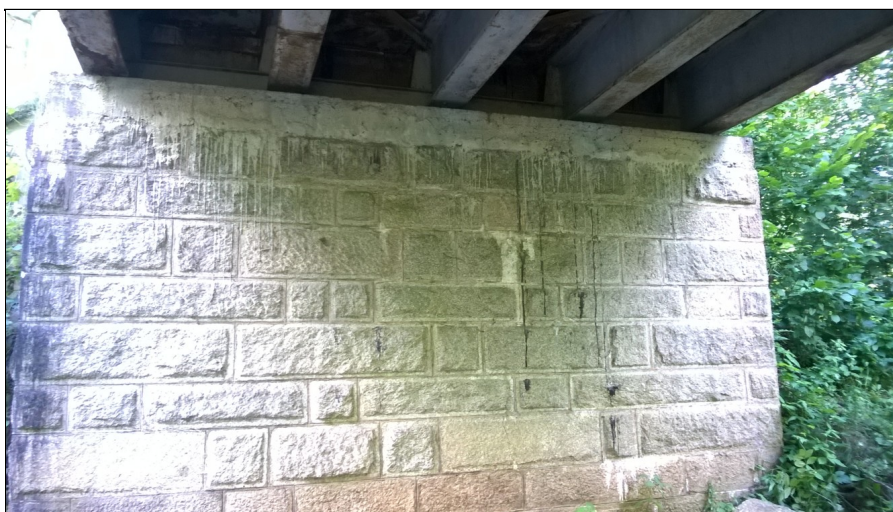
- [1.1] 1.1 Základy mostních podpěr a křídel z důvodu nepřístupnosti stav nezjištěn, na mostním objektu nejsou patrné žádné závady signalizující případné poruchy založení
- [1.2] 1.2 Podpěry na bočních lících stopy zatékání přes římsy s povrchovou degradací betonu úložných prahů, lokálně vydrolené spárování a uchycená vegetace
- [1.3] 1.2.4 Křídlo u křídel pravobřežní opěry mírný sesuv svahu, na betonových částech křídel lokálně stopy zatékání pod římsami s výluhy pojiva a korozních zplodin, lokálně chybí spárování kamenných částí křídel, ve spárách lokálně uchycená vegetace

Pohled na líc opěry

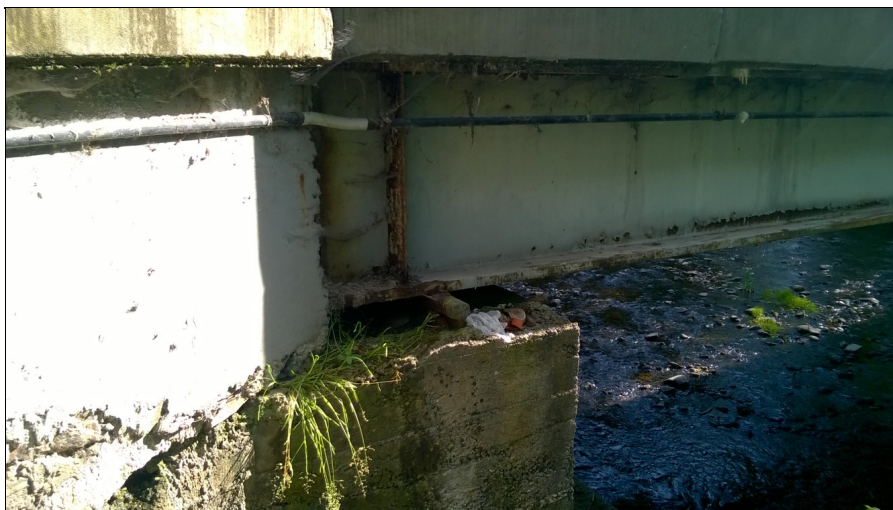
úložné kolejnice povrchově zkorodované

Detail uložení NK na spodní stavbu, uchycená vegetace na úložných prazích

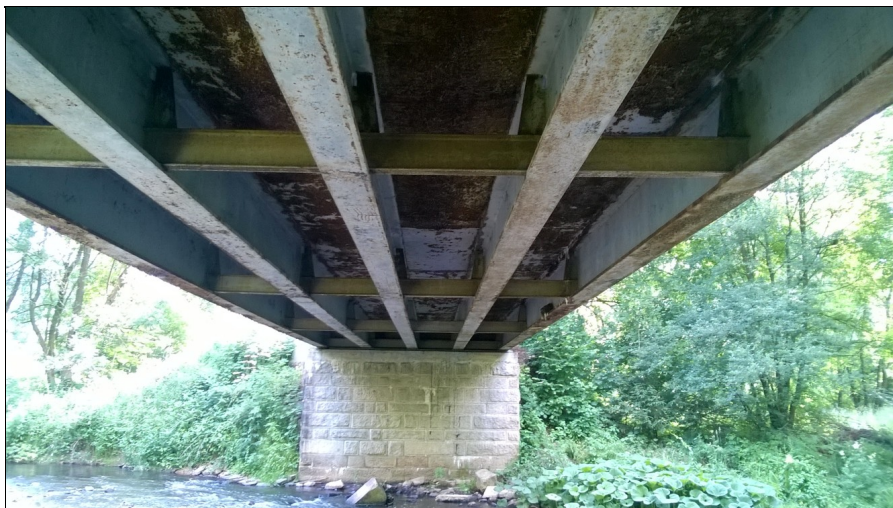
- [2.1] 2 Nosná konstrukce PKO na konci životnosti, z velké části odpadá, na většině povrch NK povrchová koroze, v koncových a krajních oblastech lokálně

koroze lístková, na vtoku se vlivem zatékání tvoří na NK
krápníkové výluhy pojiva

Podhled NK, PKO na konci životnosti

v rámci následných BP a HPM sledovat projevy zatékání a následné degradace objektu, v případě zrychleného zhoršování připravit rekonstrukci objektu spočívající ve výměně mostního svršku, obnově PKO ocelové konstrukce a sanaci spodní stavby

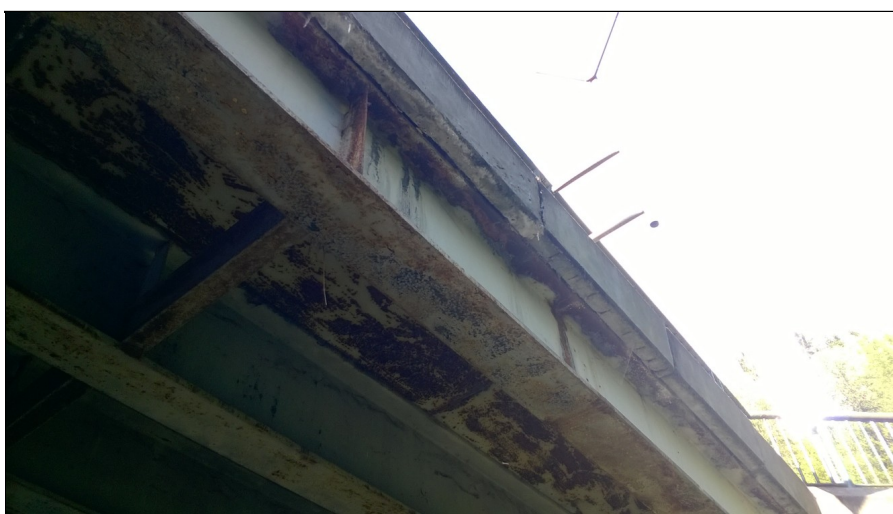
s ohledem na stopy zatékání na vzdušné líce objektu je možno předpokládat porušení izolačního systému, a to především v krajních a koncových oblastech objektu

Projevy zatékání pod římsami

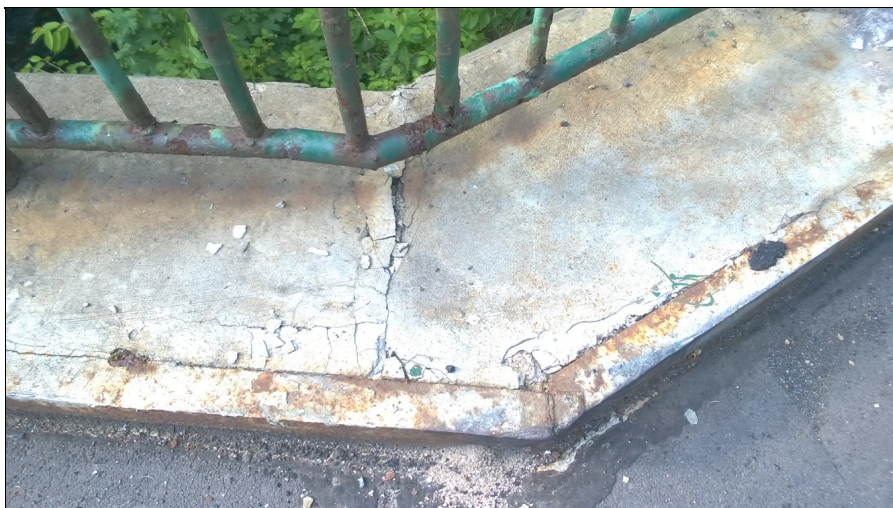
Poruchy říms a PKO zábradlí
