# **Most 20812-2**

Most v obci Dlouhá Lomnice přes Lomnický potok

## **HLAVNÍ PROHLÍDKA**

Datum provedení prohlídky: 7.4.2018

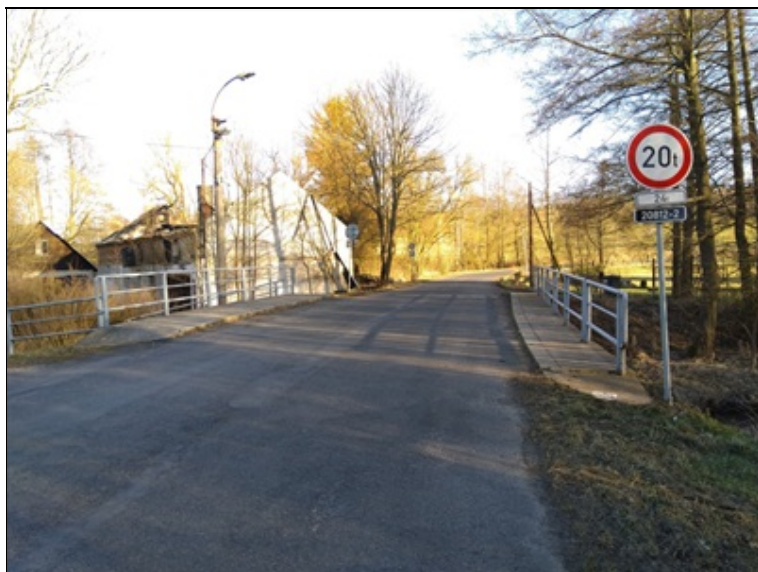
Uspořádání na mostě

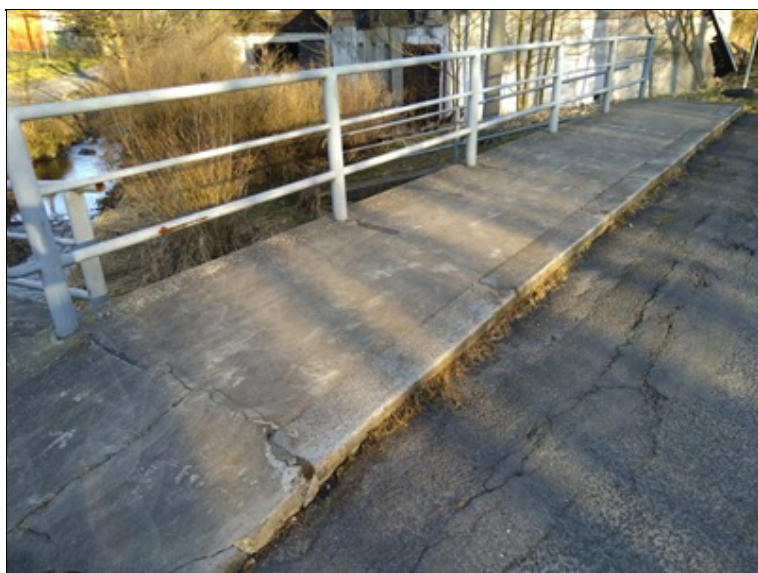
Uspořádání na vtokové římse

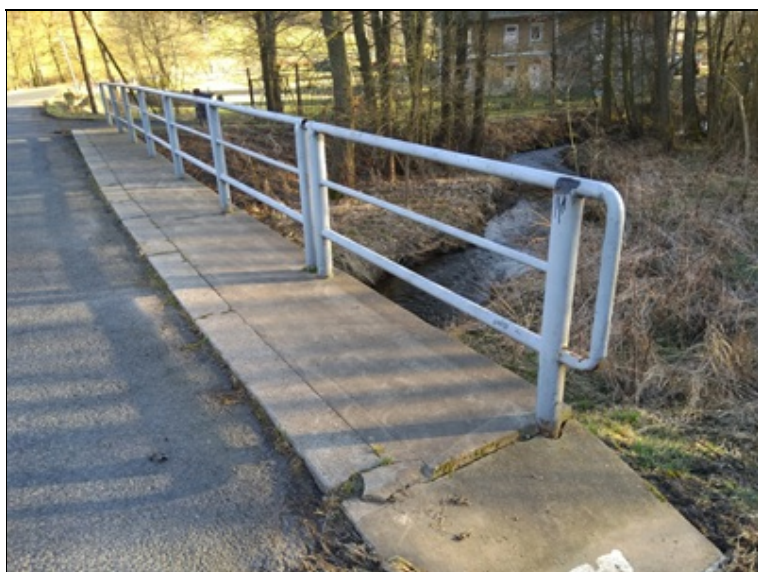
Uspořádání na výtokové římse

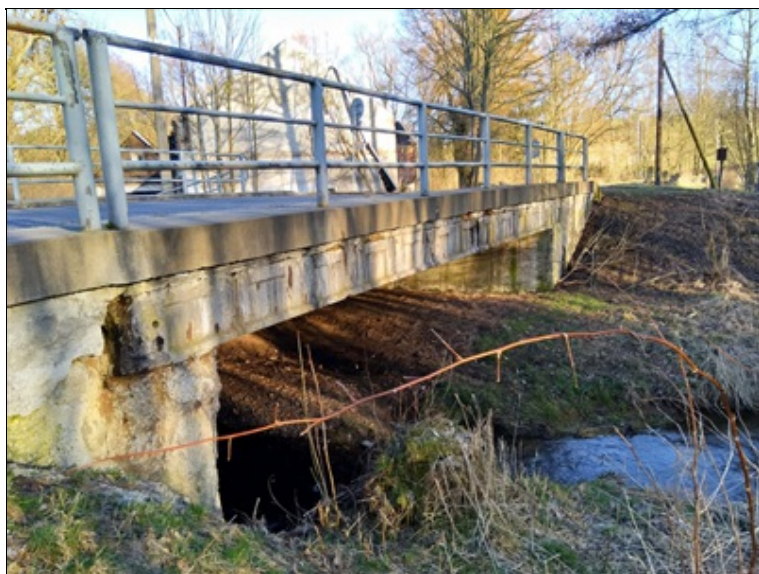
Pohled na výtokovou stranu objektu

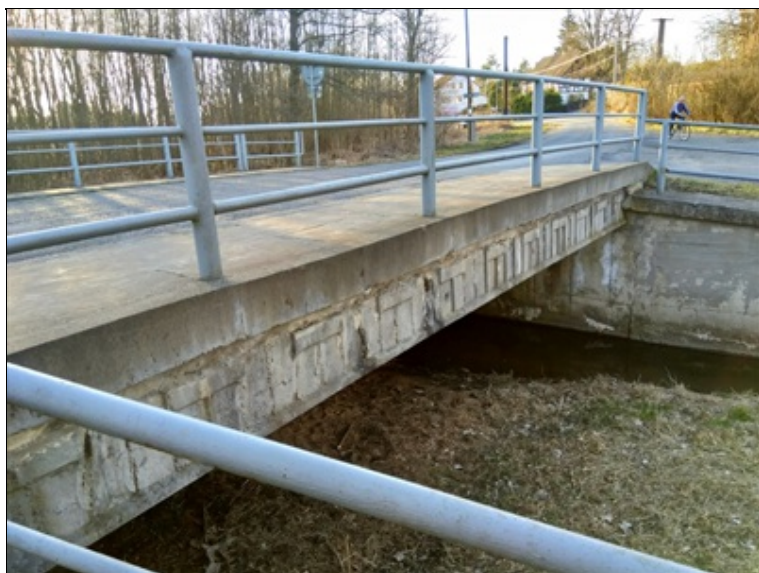
Pohled na vtokovou stranu objektu

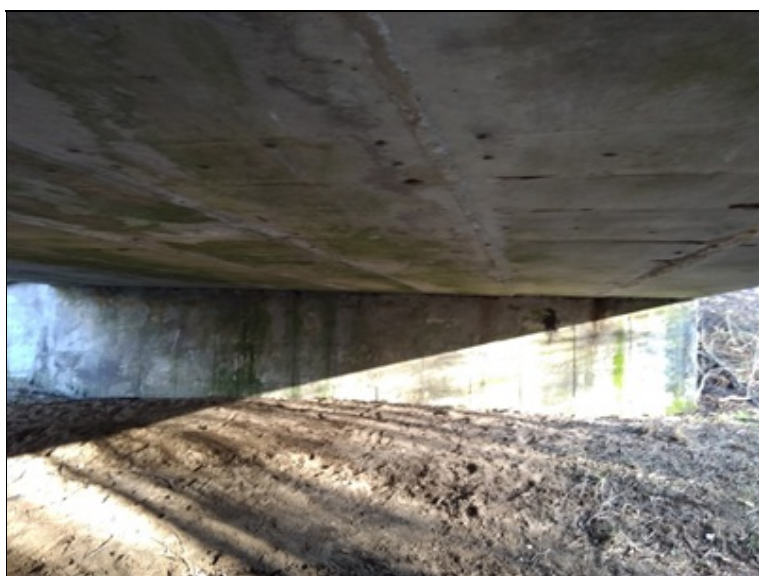
Pohled na líc levobřežní opěry a podhled NK

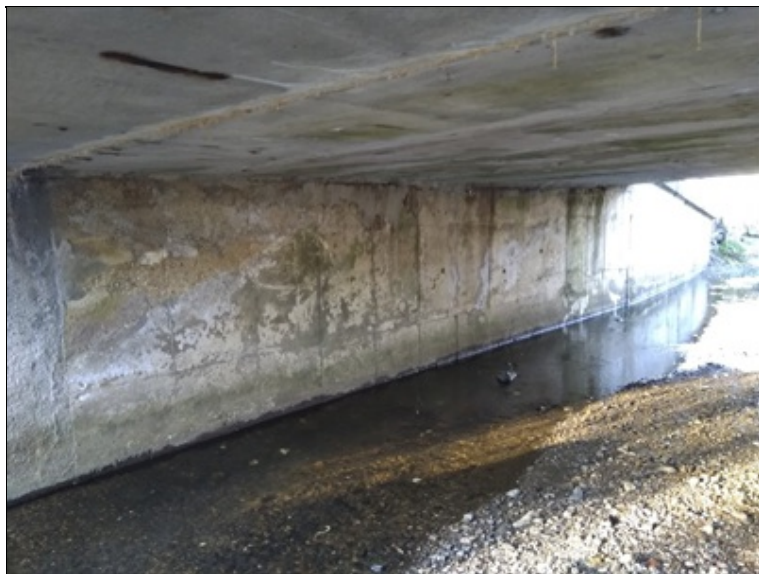
Pohled na líc pravobřežní opěry a podhled NK

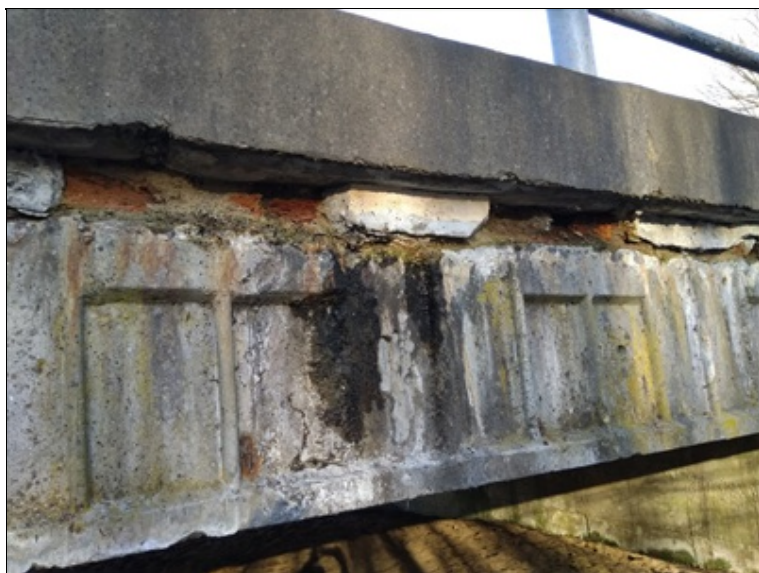
- [3.2] 3.3.1 Římsa sanační stěrka místy popraskaná, v místě napojení prefa částí říms na koncové monolitické části říms příčné trhliny, na výtoku vpravo viditelný pokles koncové části římsy; rozpad podbetonování říms a na výtokové straně
- [3.3] 3.5 Izolační systém mostovky s ohledem na stopy zatékání na spodním líci NK a na spodní stavbu je možno předpokládat porušení izolačního systému

Rozpad podbetonování říms na výtakovém čele

- [1] 2.1 Nosná konstrukce provést opravy krajních oblastí NK - obnova izolace, nové římsy a zábradlí, sanace NK a spodní stavby v krajních oblastech

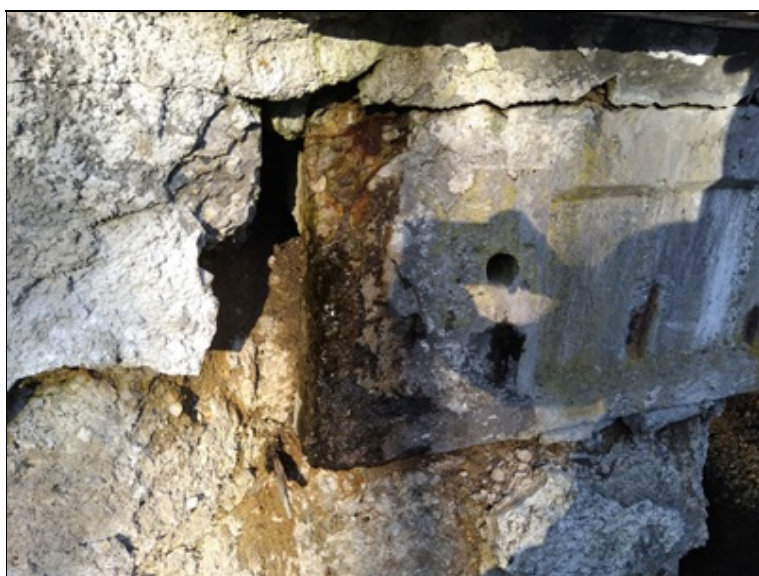
| [1.2] | 1.2 | Mostní podpěry a křídla | na povrchu opěr patrné stopy zatékání na úložné prahy a pod omítku s výluhy pojiva, beton místy povrchově degradován; na pravobřežním výtakovém čele hloubkový rozpad v čelní ploše křídla v oblasti konce krajního nosníku; v místě kolísání hladiny normálních průtoků u pravobřežní opěry dochází k degradaci betonu do 5 cm, v místě napojení dříků opěr na kolmá křídla trhliny; oproti předchozí HPM došlo k mírnému zhoršení stavu zjištěných závad |

Rozpad opěry na výtakovém čele

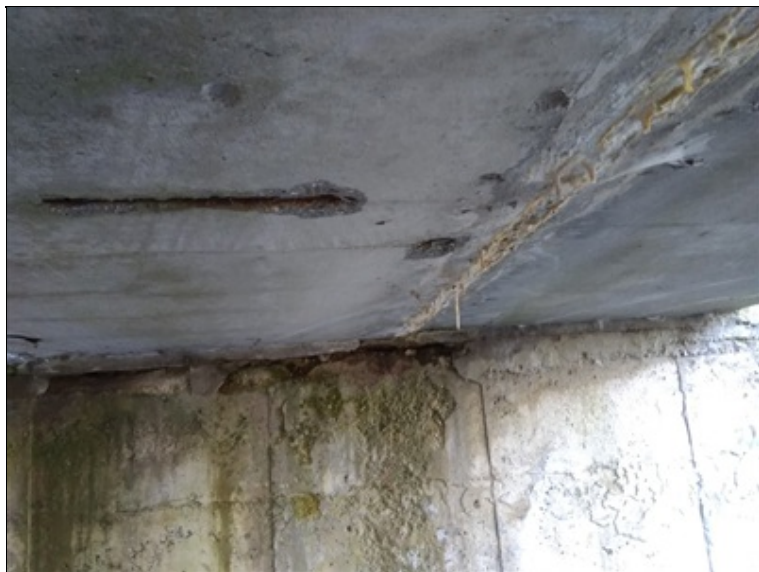
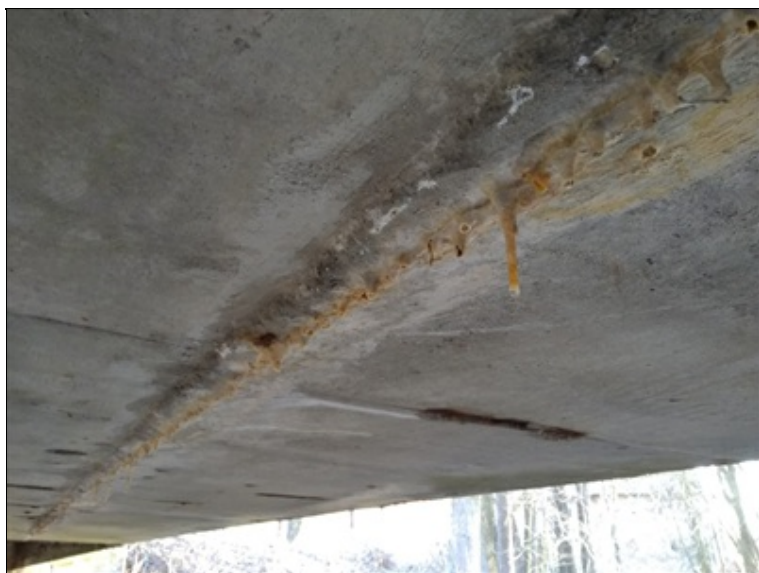
| [2.1] | 2.1 | Nosná konstrukce | na spodním líci NK dochází místy vlivem nedostatečného krytí výztuže betonem a následné koroze výztuže k odpaadu krycí vrstvy, viditelná rozdělovací výztuž povrchově zkorodována, do spár mezi 1. a 2. krajními nosníky silně zatéká, s výluhy pojiva a tvorbou krápníčků, na bočních plochách NK patrné stopy silného zatékání s degradací betonu; nejhorší situace na pravobřežním výtoku, zde hloubková degradace čela hlavního nosníku, oproti předchozí HPM došlo k mírnému zhoršení stavu zjištěných závad |

Poruchy v podhledu NK
