# **Most 2302-1**

Most před Chotěnovem přes přepad z rybníka

## **HLAVNÍ PROHLÍDKA**

Datum provedení prohlídky: 4.6.2018

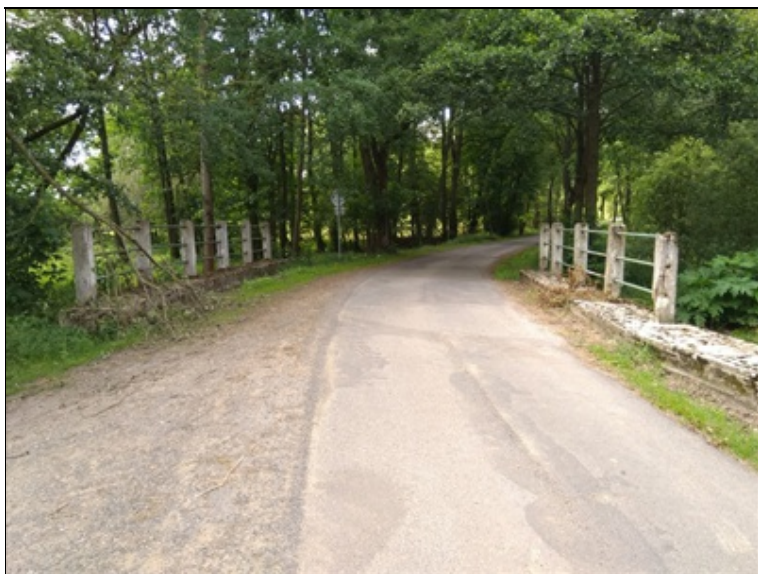
| [3.1] | 3.1 | Vozovka | vozovka na mostě lokálně opravovaná, místy nerovná, s |

počínajícími drobnými výtluky, krajnice zanesené

Uspořádání na mostě

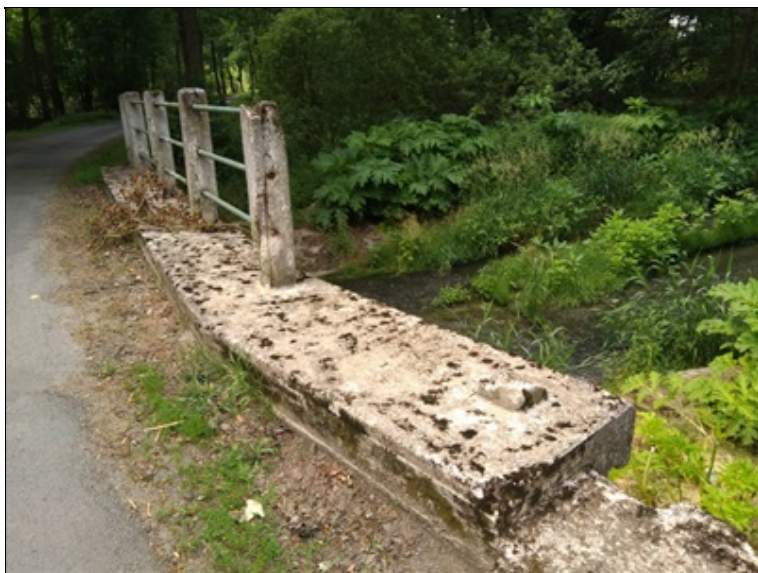
[3.2] 3.3.1 Římsa                      beton říms povrchově degradován, lokálně odpad rohů a hran, lokálně trhliny v omítce a projevy zatékání pod omítku, povrch místy porostlý mechem

Uspořádání na vtokové římse

| [1] | 3.3.1 Římsa | vyčistit římsy a provést jejich lokální opravy povrchu |

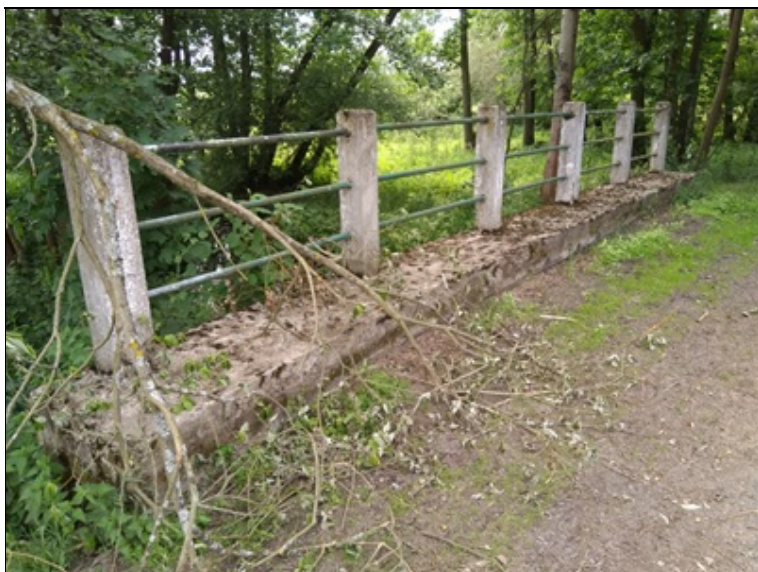
Uspořádání na výtokové římse

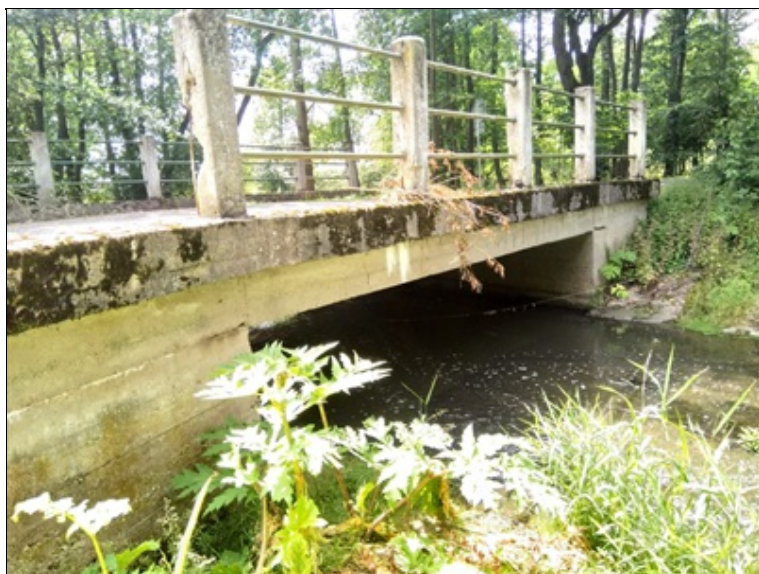
[4.2] 4.6 Území pod mostem a přístupové cesty                      zpevnění koryta kamennou dlažbou v mostním otvoru porušené a přemístěné na výtokovou polovinu objektu, betonové prahy podél opěr rozpadlé, koryto před vtokovou stranou objektu silně zanesené a zarostlé; příkopová zídka plošně degradovaná, zábradlí na zídce částečně zřícené před líc, propustek zanesený

Pohled na vtokovou stranu objektu

| [3] | 4.6 Území pod mostem a přístupové cesty | opravit zábradlí na příkopové zídce; vyčistit propustek a okolí mostu |

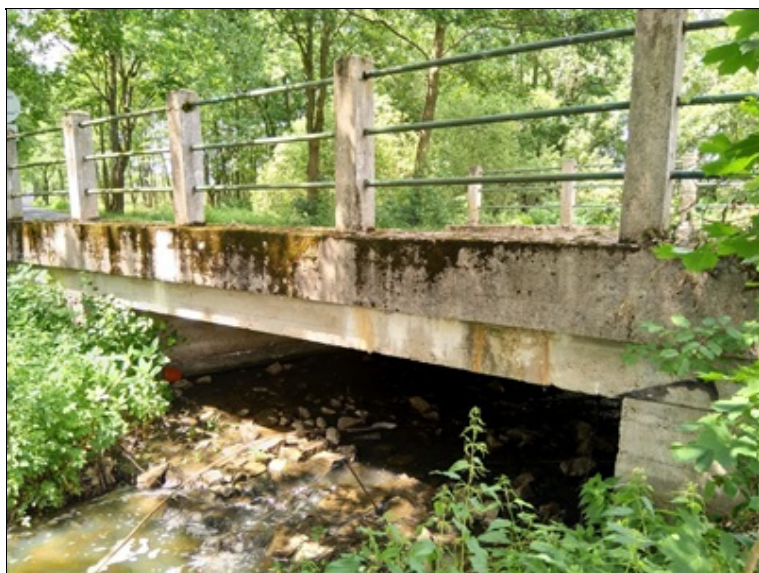
Pohled na výtokovou stranu objektu

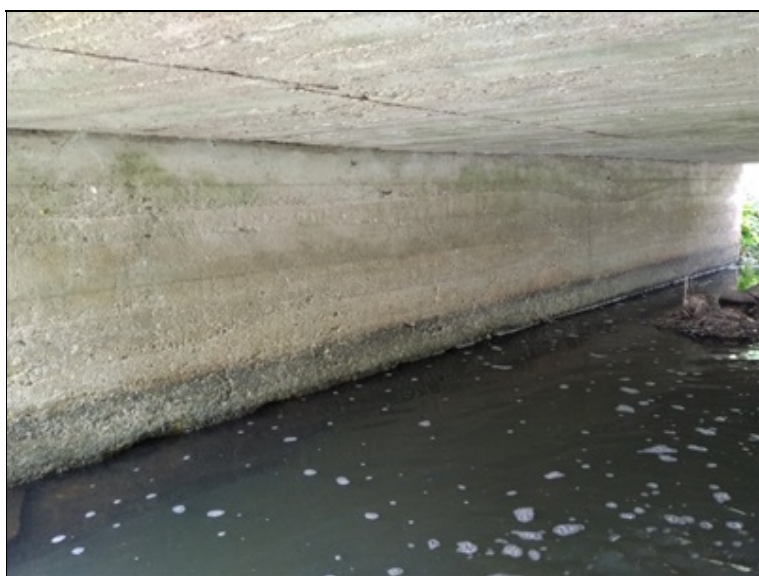
| [1.2] | 1.2 | Mostní podpěry a křídla | drobné stopy zatékání na líce opěr, především do pracovní spáry mezi základem a dříkem opěry, v úrovni kolísání hladiny normálních průtoků degradace betonového povrchu opěr; oproti předchozí HPM nedošlo k významnému zhoršení stavu zjištěných závad |

| [2.1] | 2.1 | Nosná konstrukce | na spodním a bočním líci NK dochází lokálně vlivem nedostatečného krytí výztuže betonem a následné koroze výztuže k odpadu krycí vrstvy, viditelná výztuž povrchově zkorodována, na bočních plochách NK lokálně patrné stopy zatékání pod římsami s degradací betonu a výluhy pojiva a korozních zplodin; oproti předchozí HPM nedošlo k významnému zhoršení stavu zjištěných závad |

Pohled na líc levobřežní opěry a podhled NK

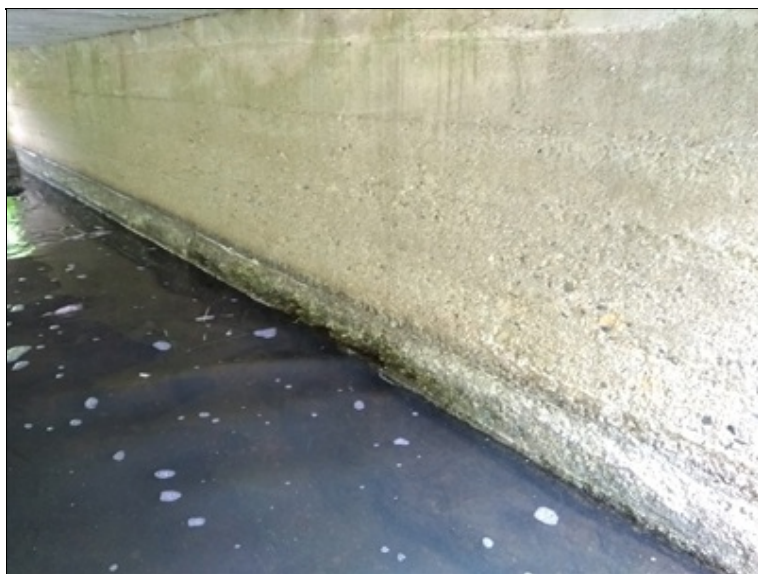
Pohled na líc pravobřežní opěry a podhled NK

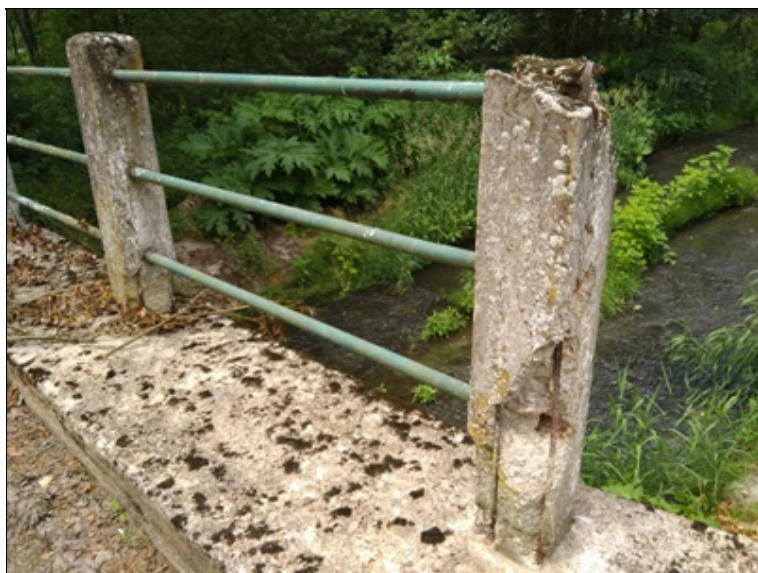
[4.1] 4.2 Zábradlí                      betonové sloupky v různém stupni degradace, některé (především na vtoku v patách) téměř rozpadlé, PKO výplně popraskaná, místy povrchová koroze prvků výplně; na vtoku chybí jeden sloupek zaábradlí

Poruchy sloupků zábradlí

| [2] | 4.2 Zábradlí | provést opravu / výměnu zábradlí na mostě |

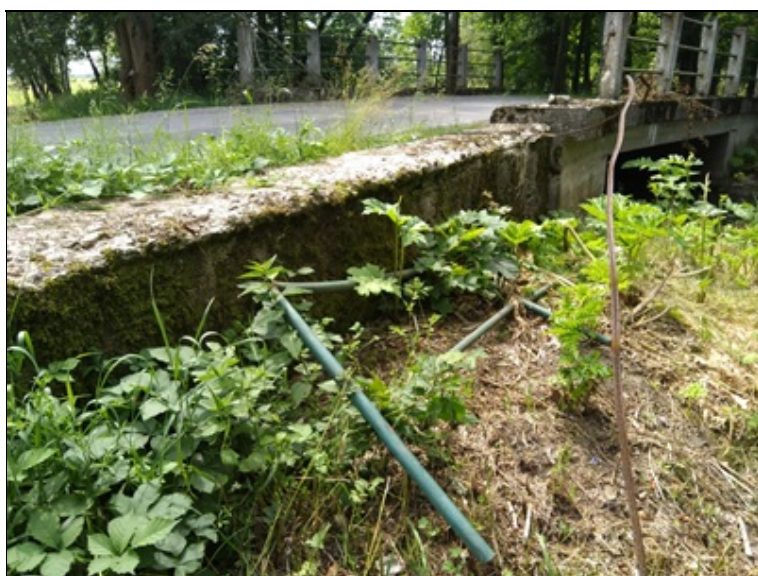
Použitelnost omezena s ohledem na chybějící záchytný systém na vtokové straně objektu a stav vozovky na mostě.

Chybějící zábradlí na levobřežním předmostí
