# **Most 22137-3**

Most za obcí Lípa přes potok

## **HLAVNÍ PROHLÍDKA**

Datum provedení prohlídky: 5.7.2019

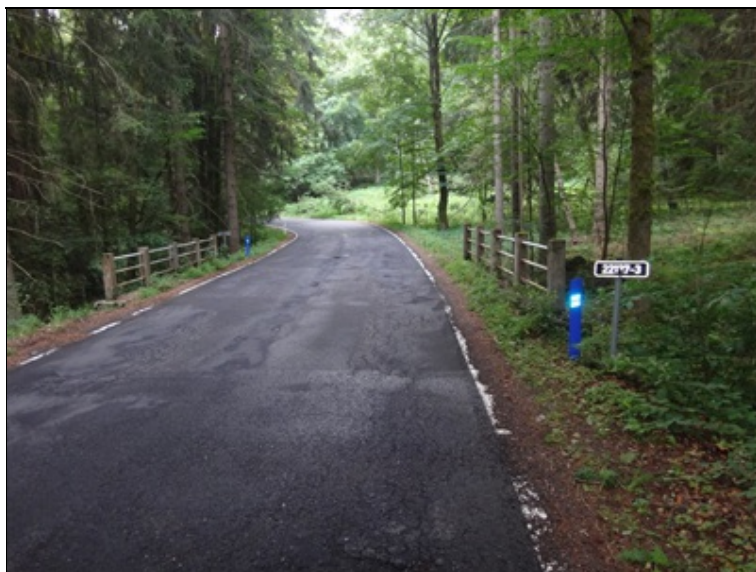
| [3.1] | 3.1 | Vozovka | přebalená, nerovná, na předmostích pokleslá, na povrchu patrné výtluky a příčné trhliny, některé výtluky částečně opravené, pod římsami nánosy nečistot a uchycená vegetace |

Uspořádání na mostě

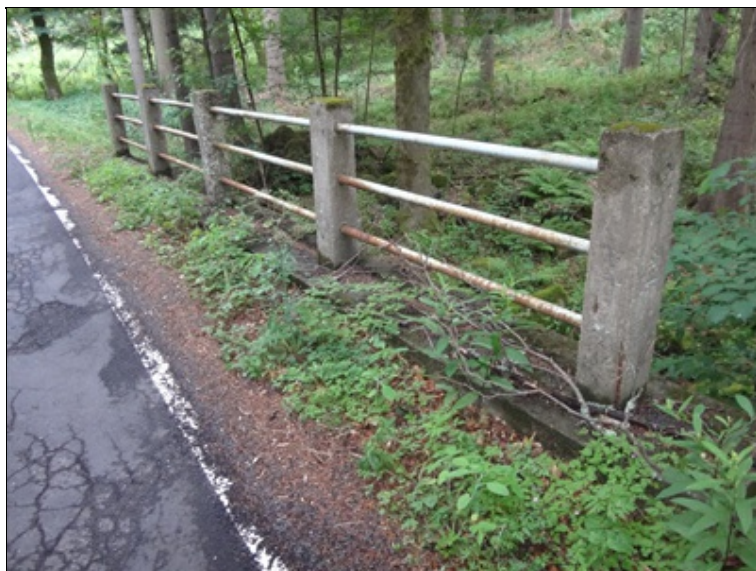
Uspořádání na vtokové římse

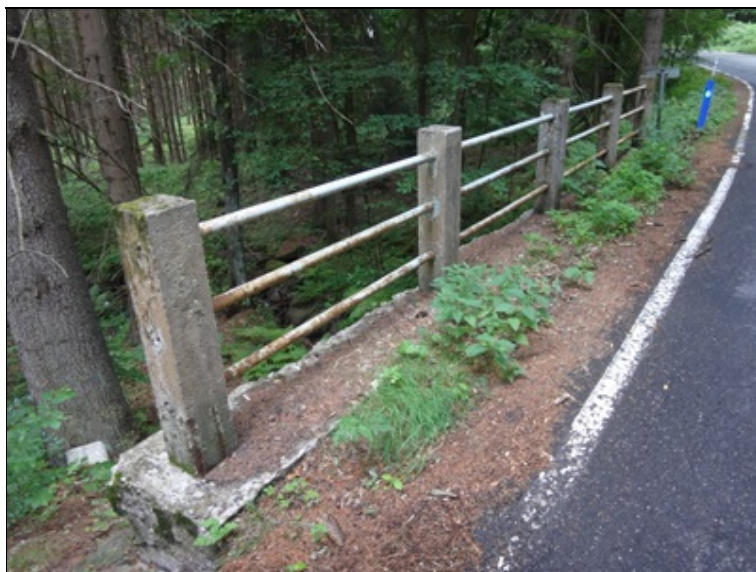
| [3.2] | 3.3.1 | Římsa | povrch říms v různém stupni degradace - od povrchové k úplnému rozpadu, nejvíce patrné na výtokové římsce, povrch říms porostlý mechem, římsy nadále chátrají |

Uspořádání na výtokové římse

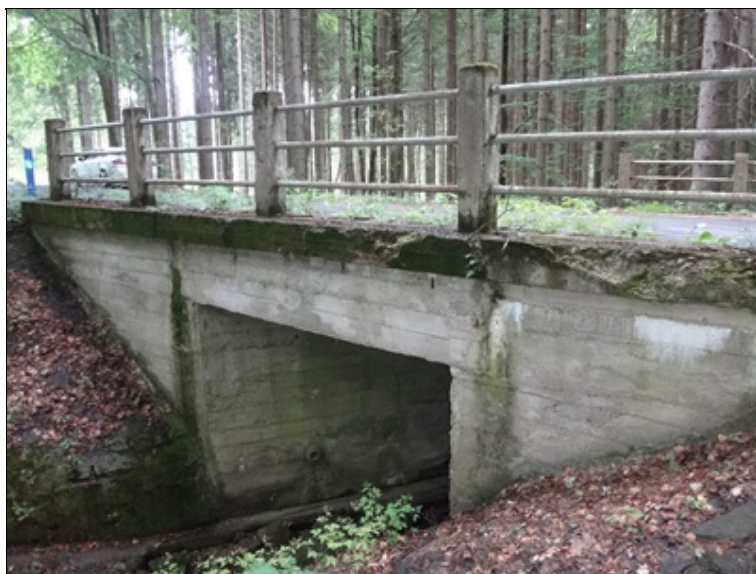
Pohled na vtokovou stranu objektu

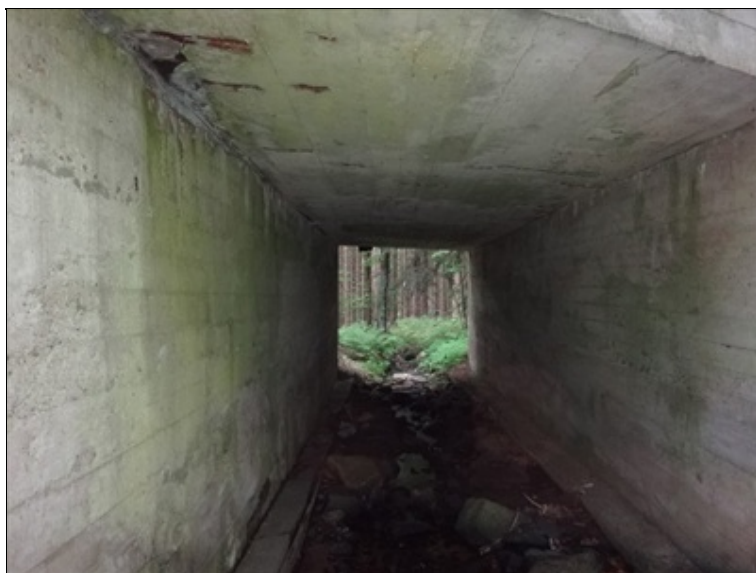
Pohled do mostního otvoru

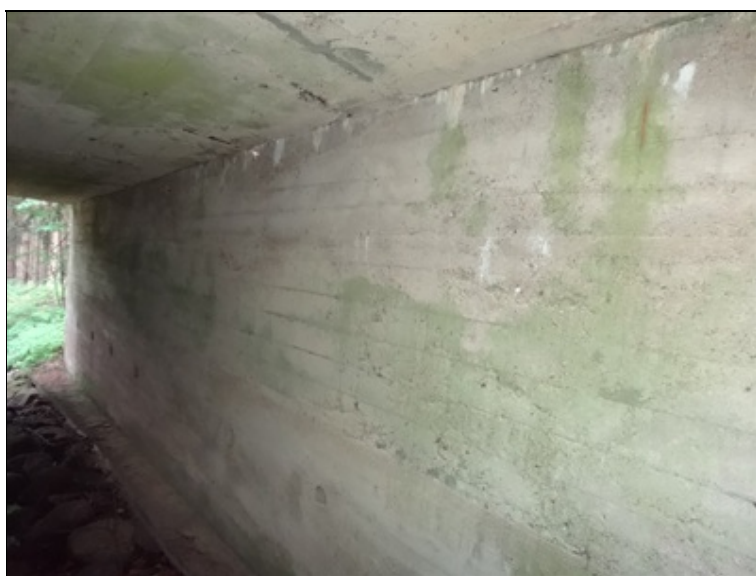
| [1.2] | 1.2 | Mostní podpěry a křídla | na lících opěr drobné stopy zatékání; na všech bočních spodní stavby projevy zatékání spárou mezi NK a spodní stavbou; oproti předchozí HPM nedošlo k významnému zhoršení stavu |

Pohled na líc pravobřežní opěry

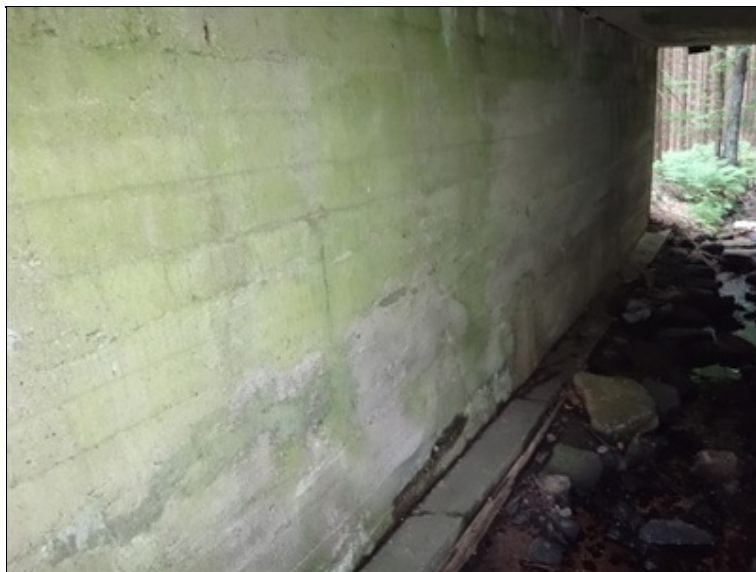
Pohled na líc levobřežní opěry

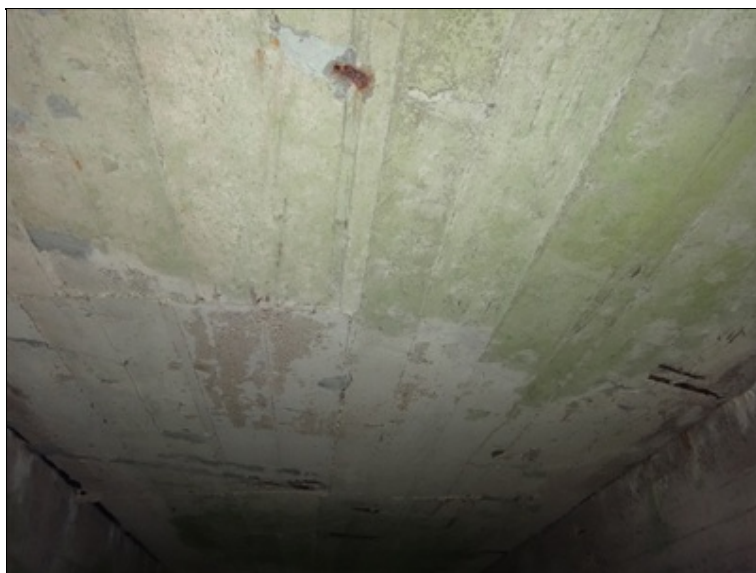
Podhled NK

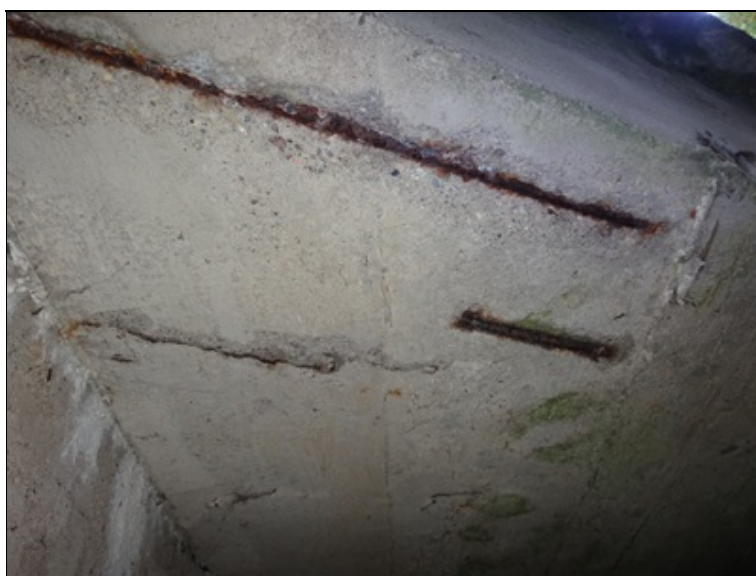
| [2.1] | 2.1 | Nosná konstrukce | v podhledu NK patrné lokální poruchy a odpad krycí vrstvy betonu s odhalenou korodující výztuží |

Poruchy v podhledu NK

[1]	2.1	Nosná konstrukce	v místě poruch v lících NK provést sanaci - odstranění betonu, ošetření výztuže a zpětnou reprofilaci za použití vhodného sanačního systému
[2]	3.1	Vozovka	povést obnovu krytu vozovky na mostě
[3]	3.3.1	Římsa	provést opravu říms - jejich výměnu
[4]	4.2	Zábradlí	v rámci výměny mostních říms osadit svodidla

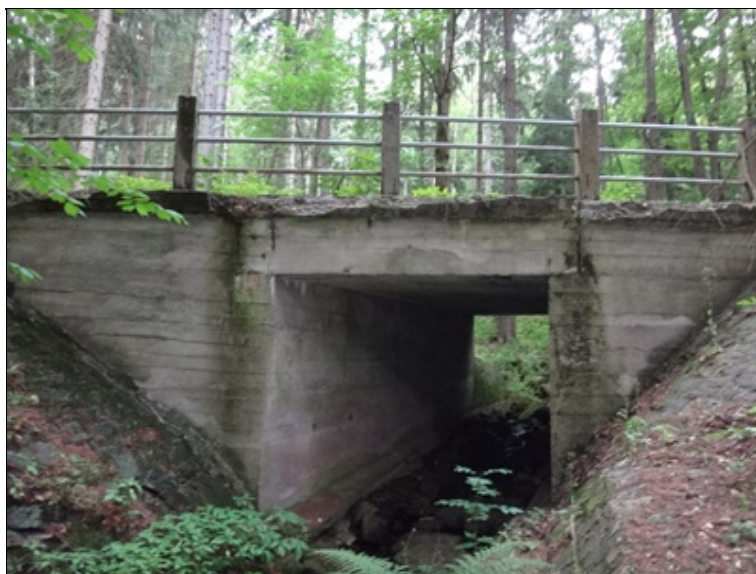
Pohled na výtokovou stranu objektu

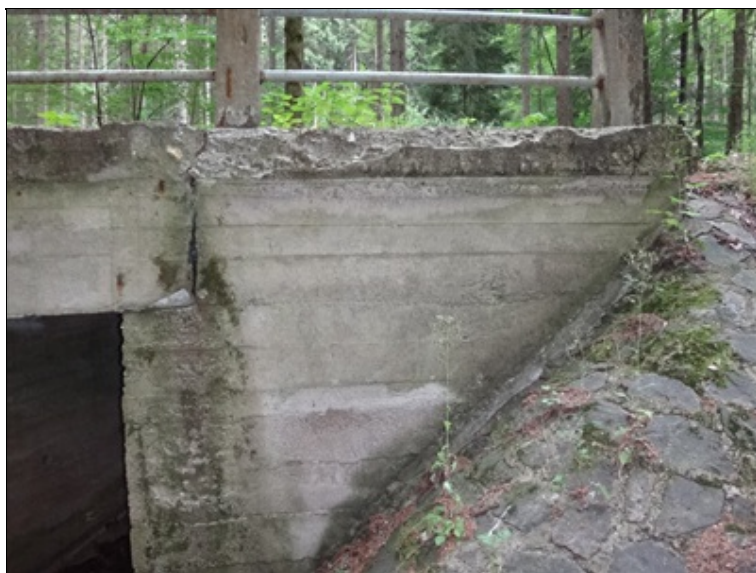
Pohled na výtokovou stranu objektu - levobřežní křídlo
