DIAGNOSTICKÝ PRŮZKUM
KONSTRUKCE VOZOVKY
SILNICE III/2099 LOKET
ULICE SOKOLOVSKÁ
KM 1,175 - 2,380

Zpráva č. DV-18-049-01 z 12/2018

Krajská správa a údržba silnic Karlovarského
kraje, p.o.

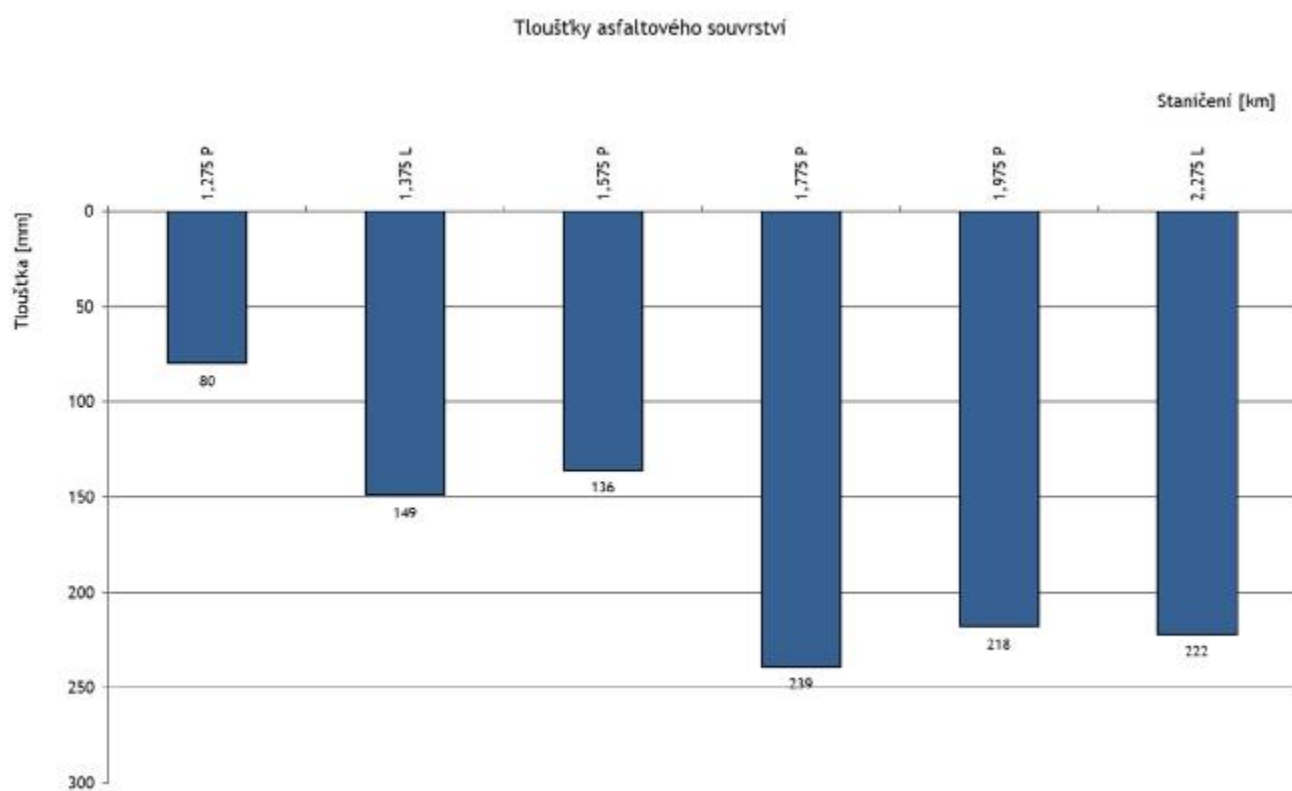
Graf 1

Na vybraných místech výše citovaného úseku silnice bylo odebráno celkem 6 jádrových vývrtů. Konstruktivní vrstvy krytu vozovky tvoří obrusná vrstva v průměrné tloušťce 54 mm, ložní vrstva (JV 2 - 6) v průměrné tloušťce 52 mm, podkladní vrstva I. (JV 2 - 6) v průměrné tloušťce 38 mm, podkladní vrstva II. (JV 3 - 6) v průměrné tloušťce 36 mm, podkladní vrstva III. (JV 3,5) v průměrné tloušťce 63 mm. Celková průměrná tloušťka asfaltového souvrství je 174 mm. Stanovení tloušťek bylo provedeno dle ČSN EN 12697-36. Počet odebraných jádrových vývrtů odpovídá zadání objednatele. Dokumentace a popis JV jsou uvedeny v příloze č. III.

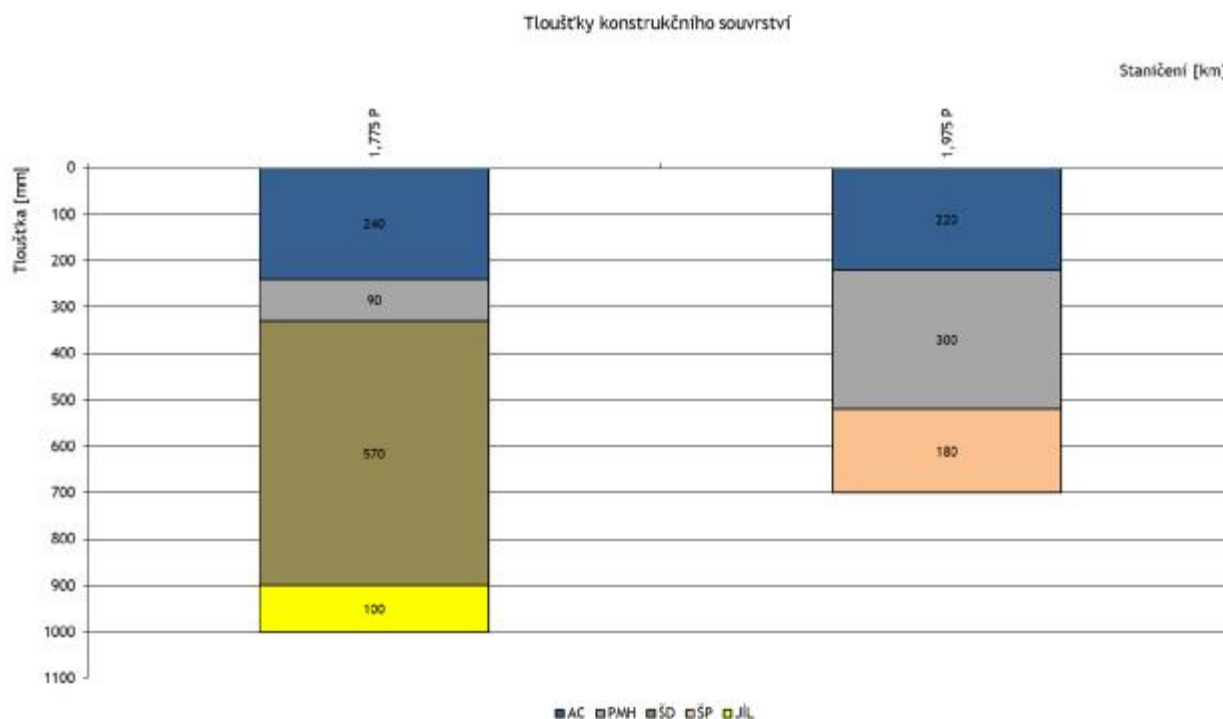
Graf 2

Na vybraných místech výše citovaného úseku byly provedeny celkem 2 geotechnické vrtané sondy k identifikaci druhu a stavu jednotlivých konstrukčních vrstev. Sondy byly provedeny do hloubky cca 1,0 m. Počet provedených sond odpovídá zadání objednatele. Dokumentace a popis GS jsou uvedeny v příloze č. IV.

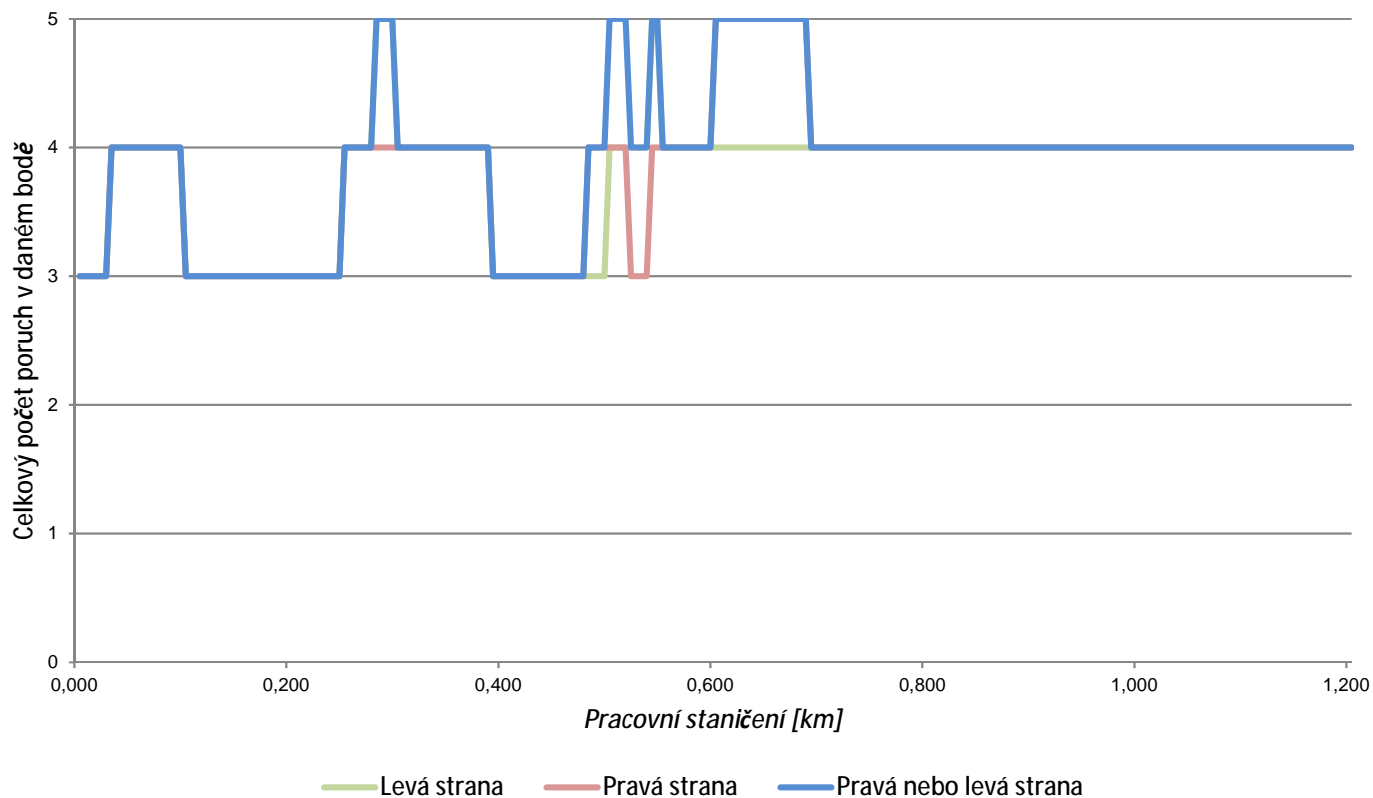
Součtový graf poruch

Povrch je zasažen kavernami a ztrátou asfaltového tmelu místy přecházející do hloubkové koroze. V úseku se nachází síťové a podélné trhliny. Vozovka je místy plošně deformována, ke konci úseku jsou vyjeté koleje. Protokol VIP je uveden v příloze č. II.

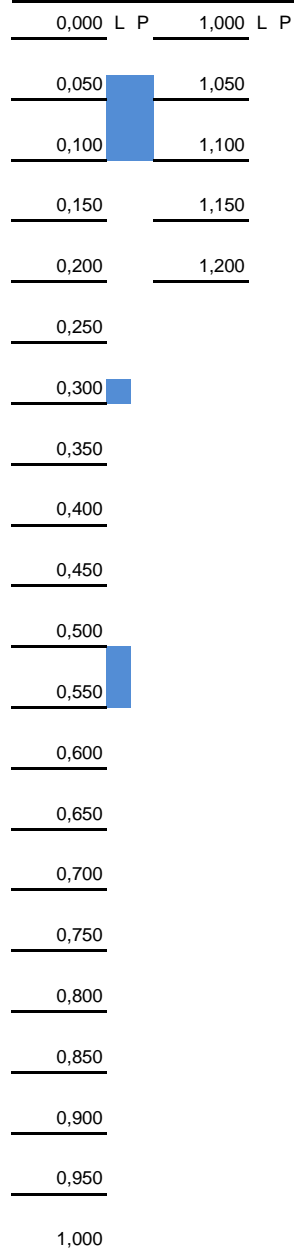
Záznamový list poruchy: Síťové trhliny

Název poruchy:	Síťové trhliny	Číslo dle TP 82 :	17	Číslo dle. č. ŘSD:	8				
Popis:	V první fázi se podobají mozaikovým trhlinám, ale zasahují všechny asfaltové vrstvy vozovky. Velikost ok je přibližně podle tloušťky asfaltových vrstev 10 - 40 cm.								
Statistické zpracování:	Celková délka poškozených částí [m]			% zastižené délky komunikace			% ze všech zastižených poruch		
	L	P	L nebo P	L	P	L nebo P	L	P	L nebo P
	140	70	140	11,6	5,8	11,6	3,0	1,5	3,0
Poznámka:

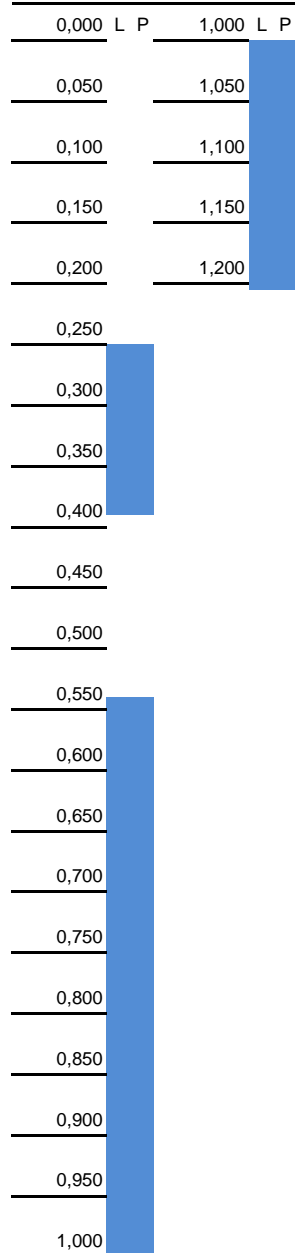
Záznamový list poruchy: Plošná deformace vozovky

Název poruchy:	Plošná deformace vozovky	Číslo dle TP 82 :	26	Číslo dle. č. ŘSD:	05				
Popis:	Výrazné nepravidelné střídání hrbolů a prohlubní s největšími deformacemi v místech opakovaného zatížení vozovky.								
Statistické zpracování:	Celková délka postižených částí [m]			% zastižené délky komunikace			% ze všech zastižených poruch		
	L	P	L nebo P	L	P	L nebo P	L	P	L nebo P
	805	805	805	66,8	66,8	66,8	17,2	17,2	17,2
Poznámka:

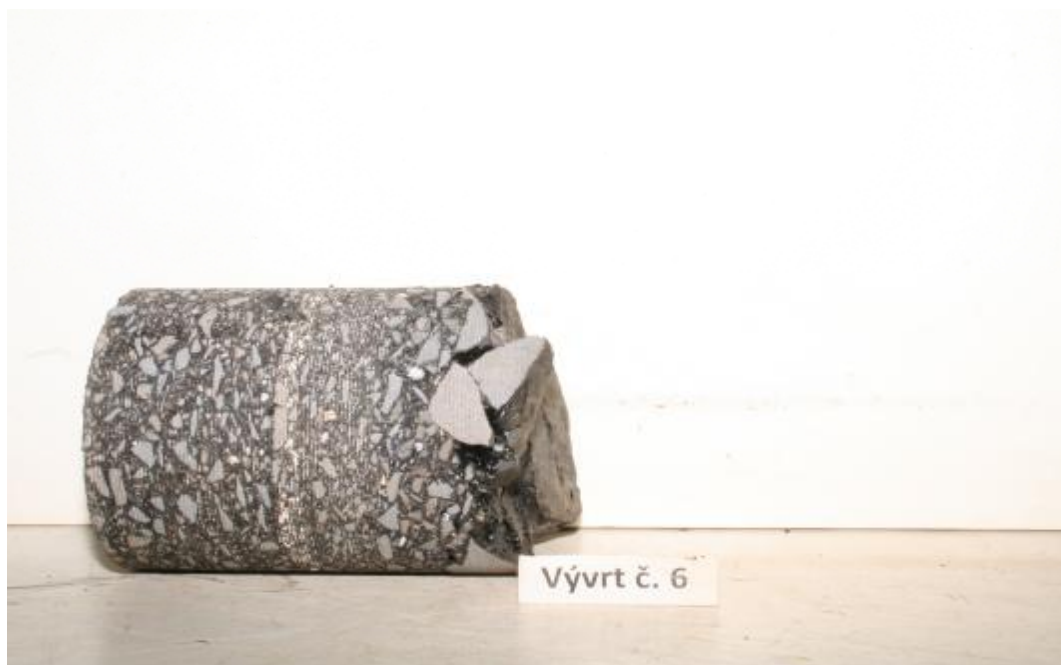
VÝVRT č. 6 - staničení km 1,375 L

tloušťka vrstvy	
AC 11	42 mm
AC 11	45 mm
AC 11	42 mm
AC 16	20 mm
PM	71 mm

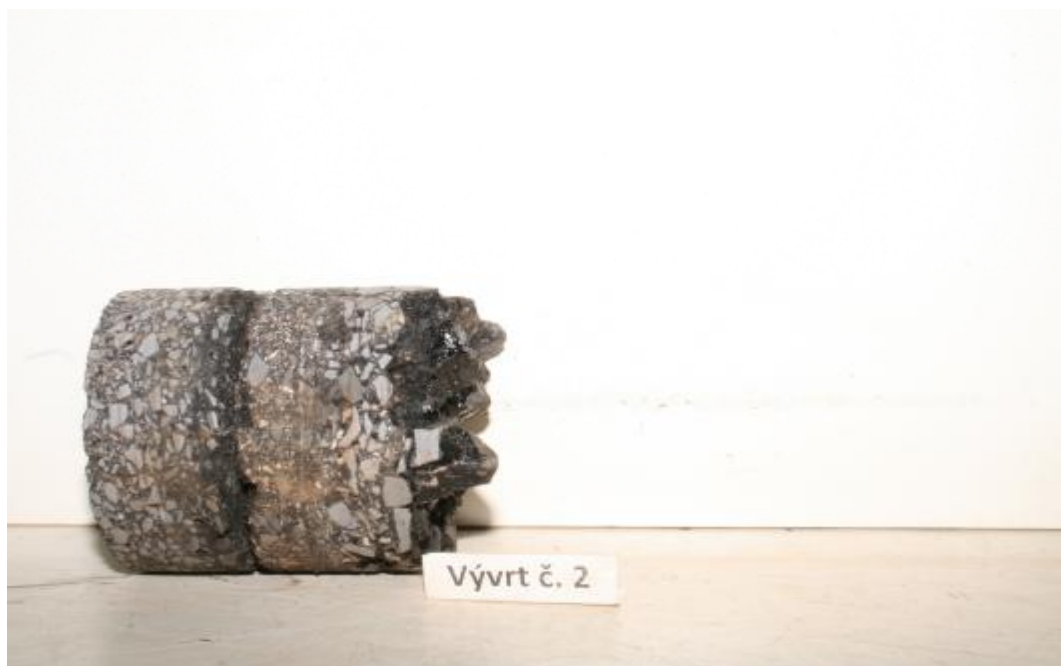
VÝVRT Č. 2 - staničení km 1,575 P

tloušťka vrstvy	
AC 11	62 mm
AC 11	44 mm
AC 16	30 mm
PM	44 mm

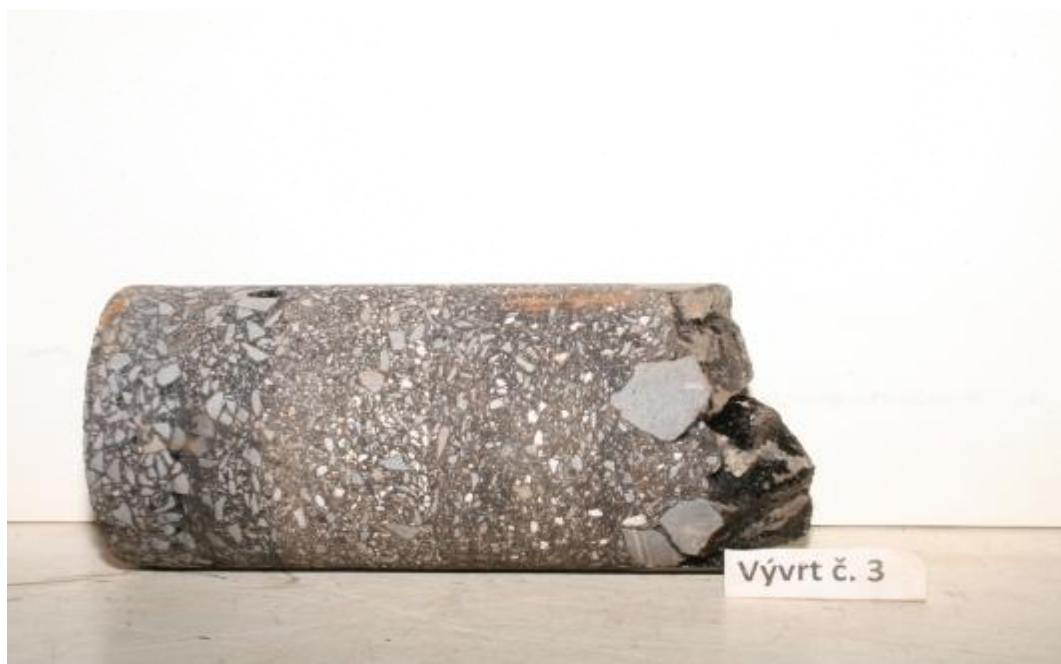
VÝVRT Č. 3 - staničení km 1,775 P

tloušťka vrstvy	
AC 11	43 mm
AC 11	36 mm
AC 8	39 mm
AC 16	40 mm
AC 16	81 mm
PM	91 mm

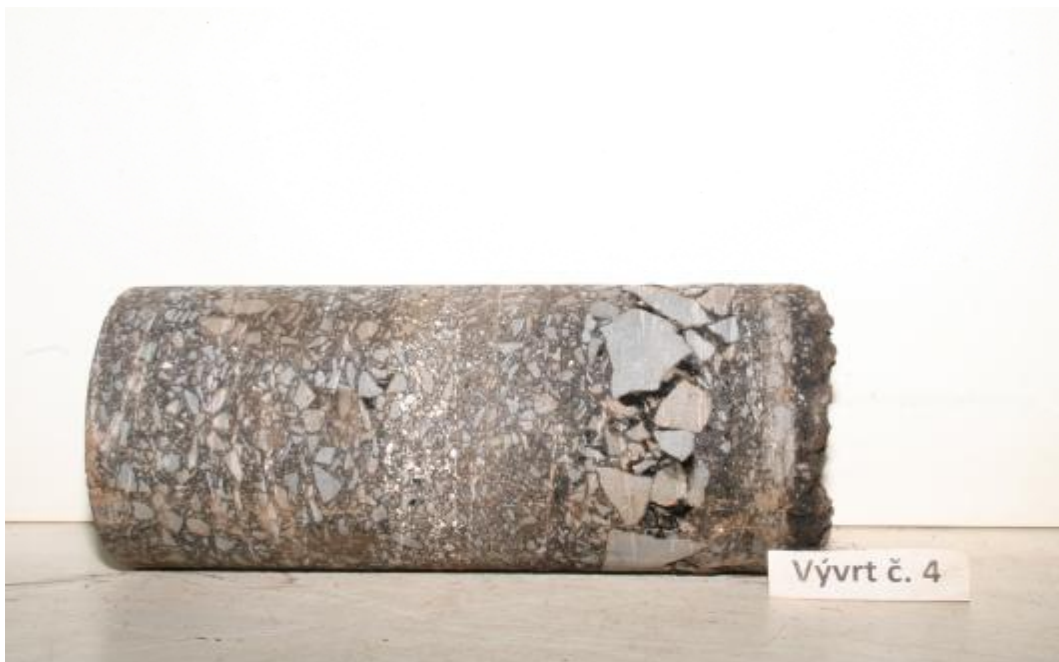
VÝVRT Č. 4 - staničení km 1,975 P

tloušťka vrstvy	
AC 11	57 mm
AC 16	76 mm
AC 11	45 mm
AC 16	40 mm
PM	65 mm
AC 16	47 mm

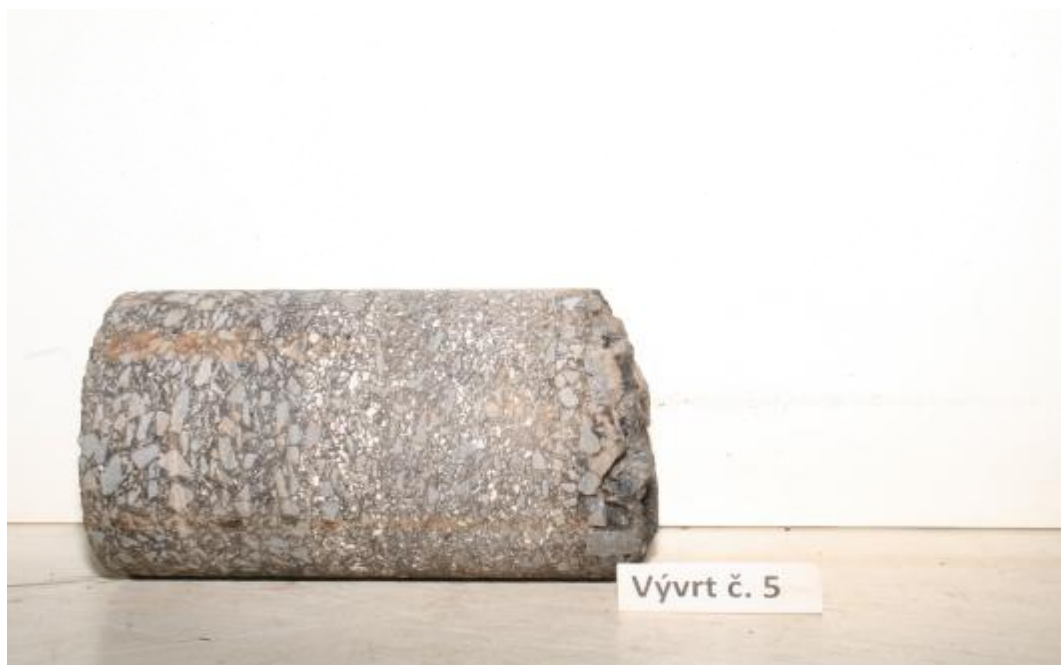
VÝVRT č. 5 - staničení km 2,275 L

tloušťka vrstvy	
AC 16	40 mm
AC 16	60 mm
AC 11	33 mm
AC 16	45 mm
AC 16	44 mm
PM	28 mm

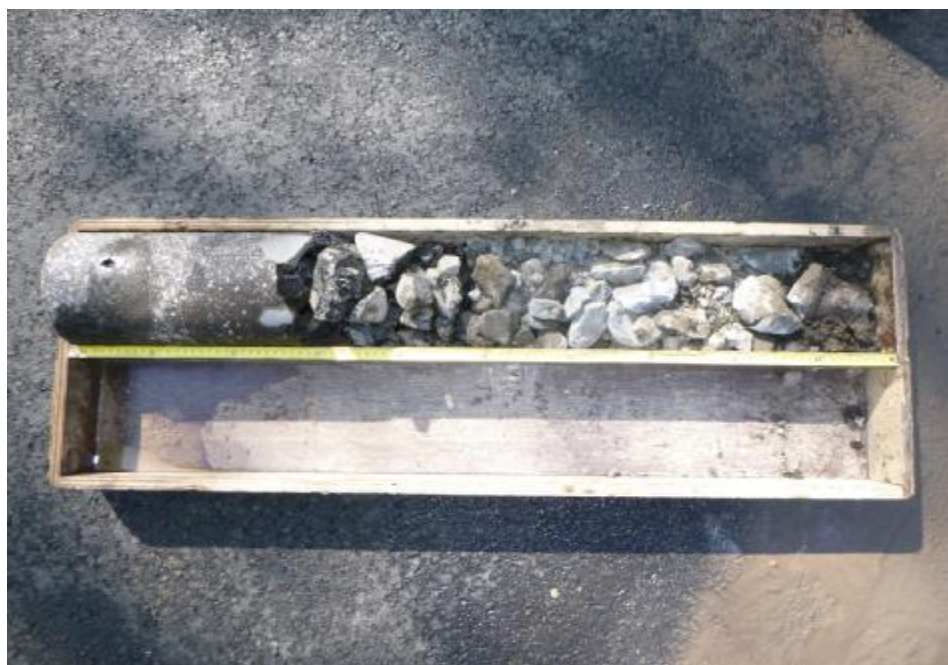
SONDA č. 1 - staničení km 1,775 P

tloušťka vrstvy	
AC	240 mm
PM	90 mm
G1 GW Štěrka špatně zrněný	570 mm
jíl	100 mm

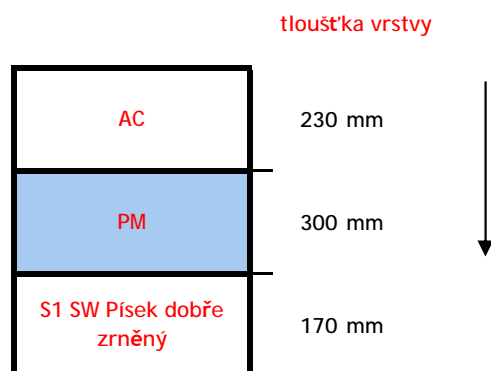
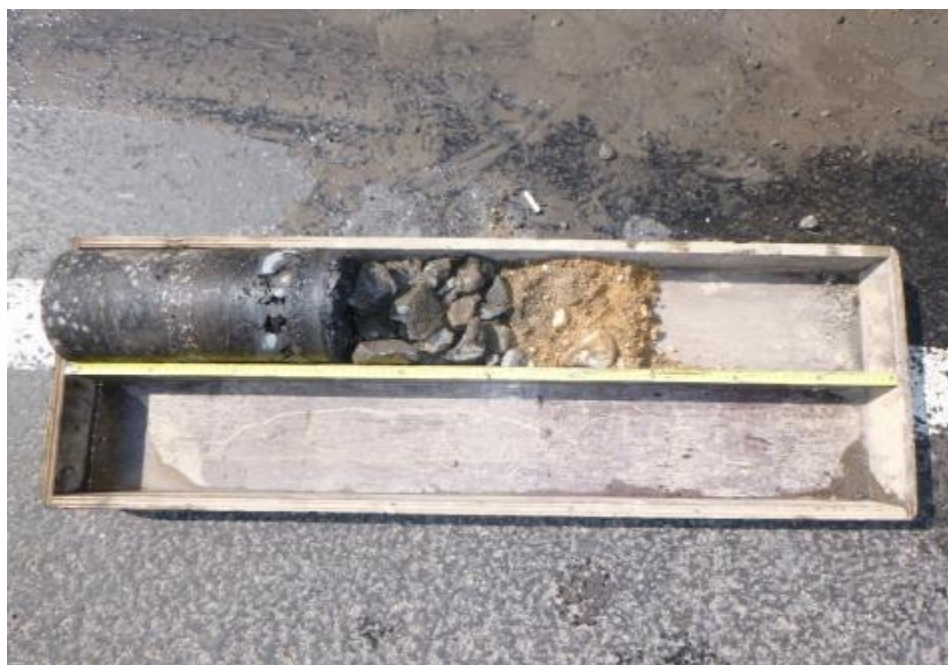
SONDA č. 2 - staničení km 1,975 P

Sonda č.	2
Staničení [km]	1,975 P
Tloušťky konstrukčního souvrství [mm]	
AC	220
PM	300
S1 SW Písek dobře zrněný	180
-	-

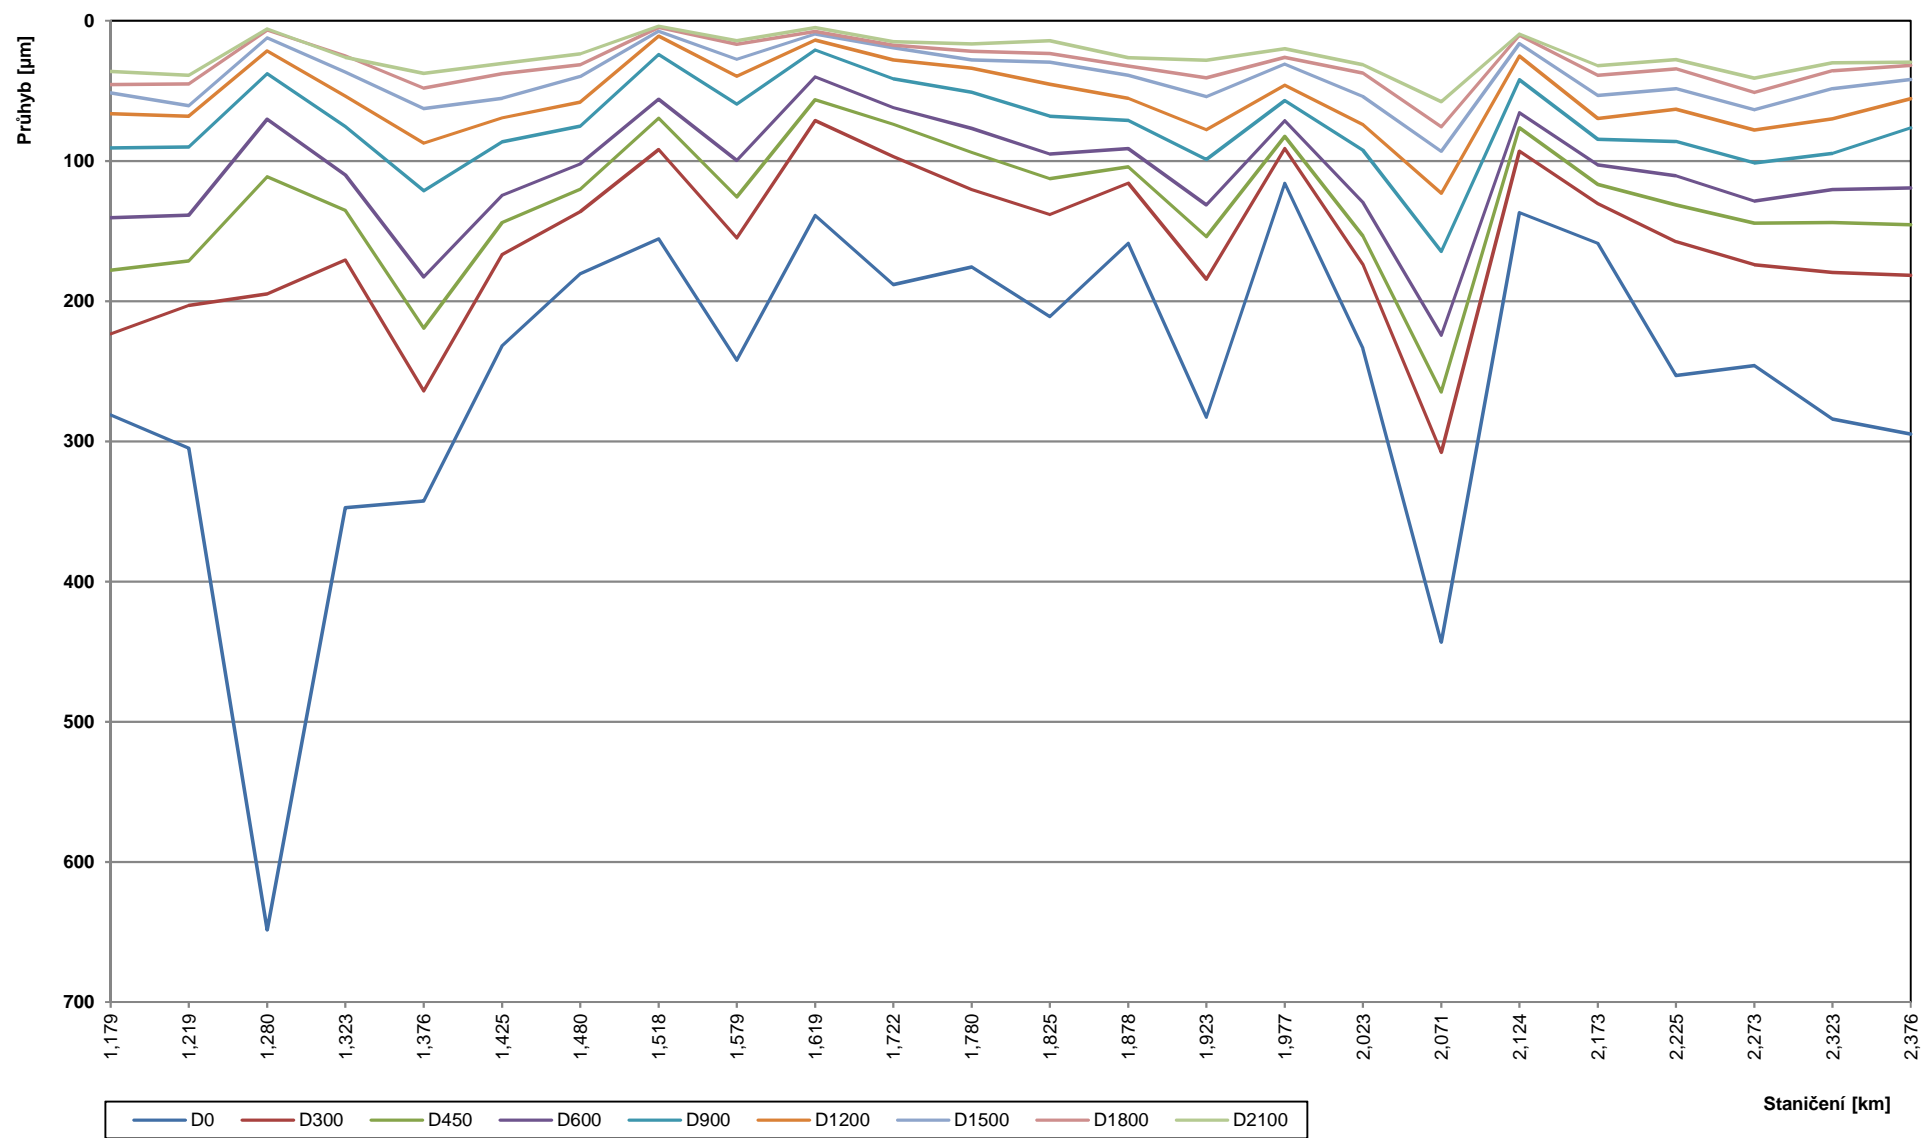
Naměřené průhyby

Bodové měření únosnosti konstrukce rázovým zařízením FWD bylo provedeno v kroku 50 m. Měřen byl pravý i levý jízdní pruh. Z naměřených průhybů byly vzhledem k dopravnímu zatížení a konstrukční skladbě vypočteny moduly pružnosti. Návrhové období = 25 roků, návrhová úroveň porušení D1. Výsledky měření únosnosti prokázaly, že konstrukce vozovky v citovaném úseku je místy nehomogenní. Dosažené výsledky měření únosnosti, zjištěné průhyby, vypočtené rázové moduly pružnosti jsou uvedeny v příloze V.

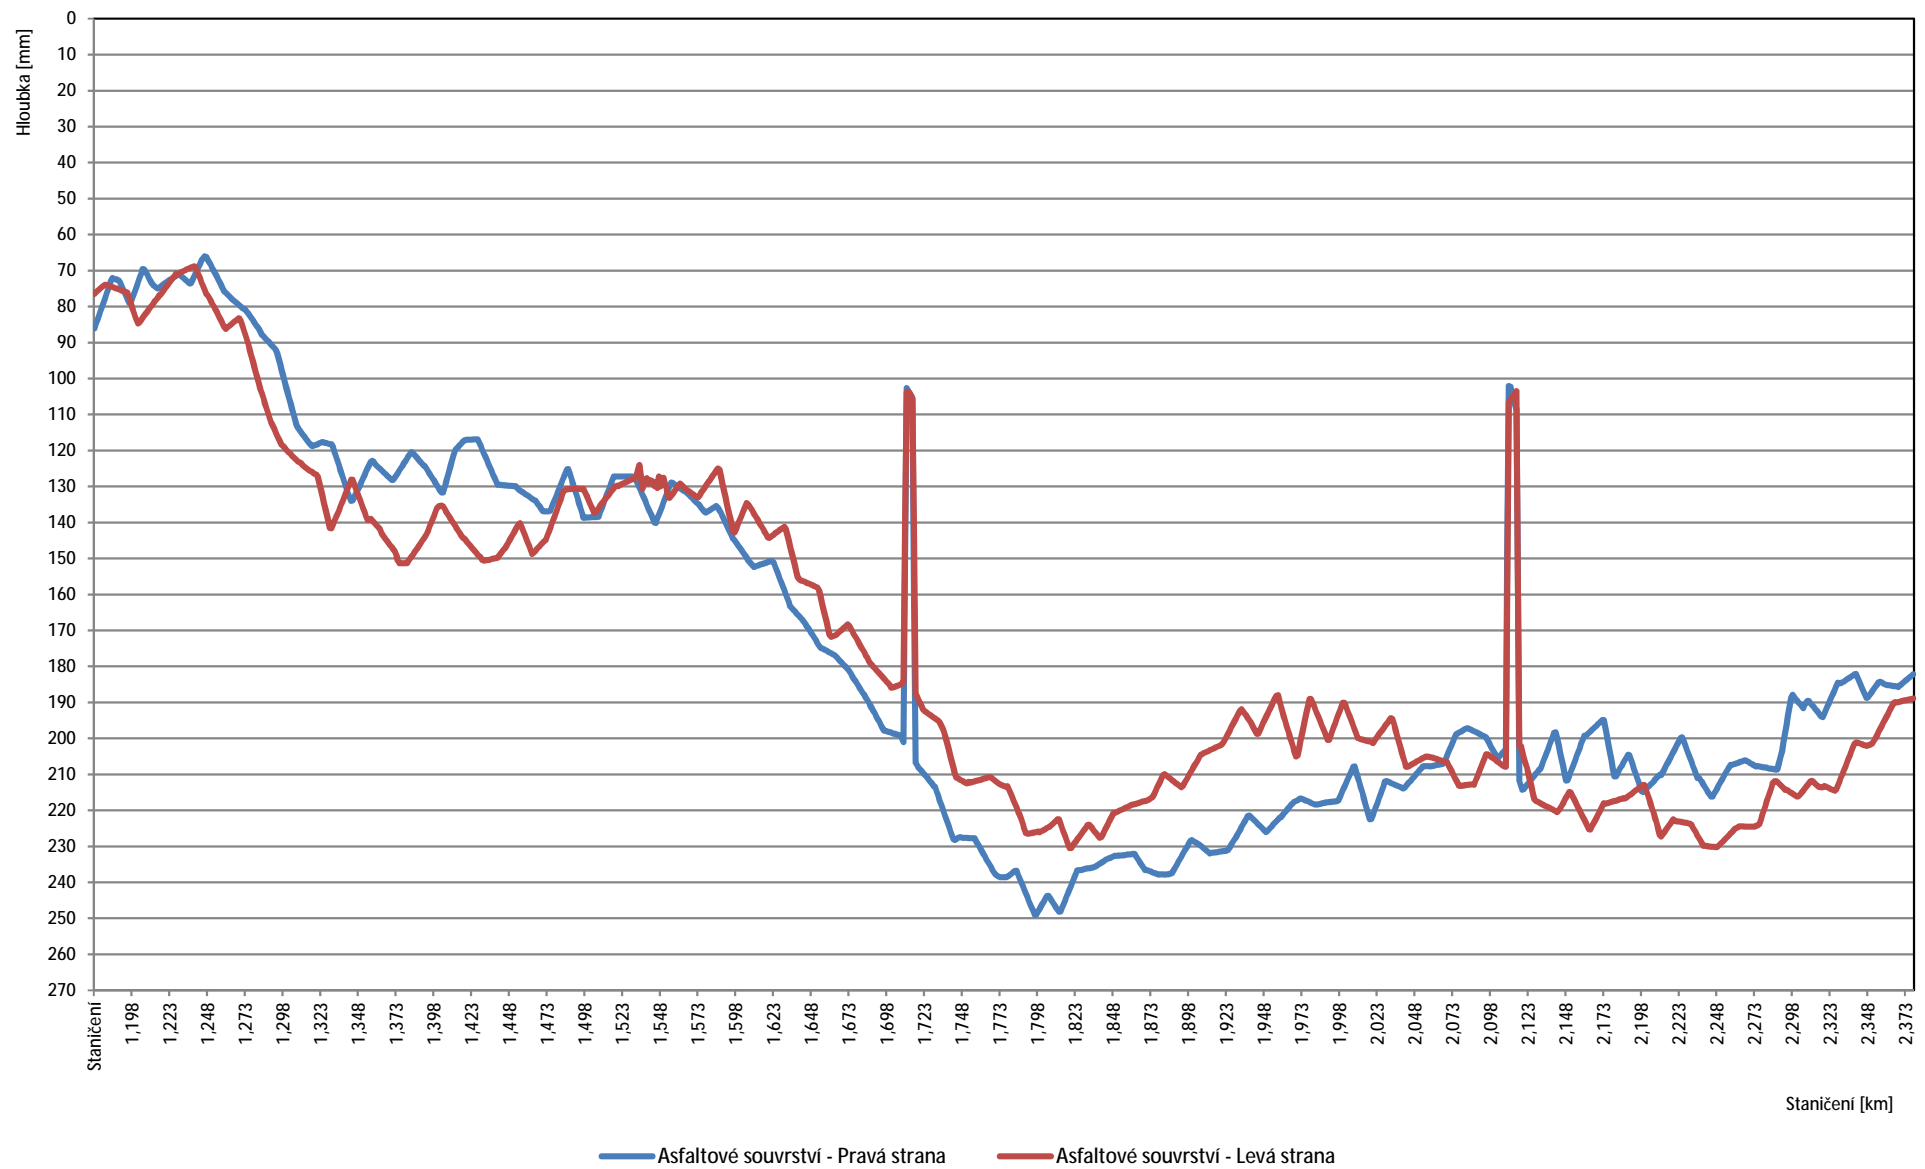
III/2099 km 1,175 - 2,380 - georadarové měření - tloušťka asfaltového souvrství

Cílem geofyzikálního měření pomocí radaru bylo určit kontinuálně tloušťku asfaltového souvrství vozovky. V rámci měření byl měřen každý jízdní pruh samostatně. Na pravé straně se interval tloušťky asfaltového souvrství pohybuje v rozmezí 66 - 249 mm, průměrná hodnota je 174 mm. Na levé straně se interval tloušťky asfaltového souvrství pohybuje v rozmezí 69 - 231 mm, průměrná

hodnota je 173 mm. Provedené georadarové měření potvrzuje nehomogenitu konstrukce vozovky. V úseku se nachází mostní objekty: km 1,713 - 1,718; 2099 - 1, km 2,112 - 2,118; 2099 - 2. Výsledky měření jsou uvedeny v příloze č. VI.
