Most 2302-2

Most v Chotěnově přes Kosový potok

HLAVNÍ PROHLÍDKA

Datum provedení prohlídky: 4.6.2018

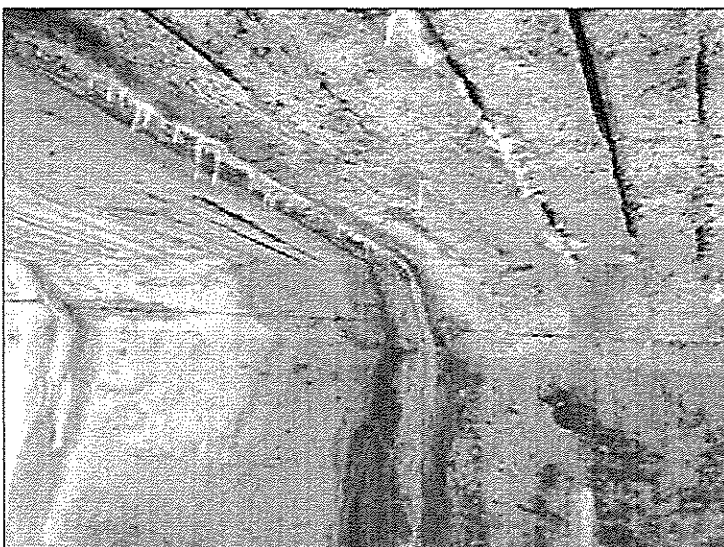
[2.1]	2.1	Nosná konstrukce	ve všech mostních otvorech patrné stopy zatékání na líc objektu, na spodním líci NK dochází vlivem nedostatečného krytí výztuže betonem a následně koroze výztuže k odpadu krycí vrstvy, viditelná výztuž povrchově zkorodována, do spár mezi prefabrikáty zatéká s různou intenzitou, místy vyluhováním pojiva a tvorba krápníčků; lokální odpad omítky na čelech
-------	-----	------------------	--

Poruchy v pohledu NK

| [3] 2.1 Nosná konstrukce | provést odborné sanace dostupných ploch NK |

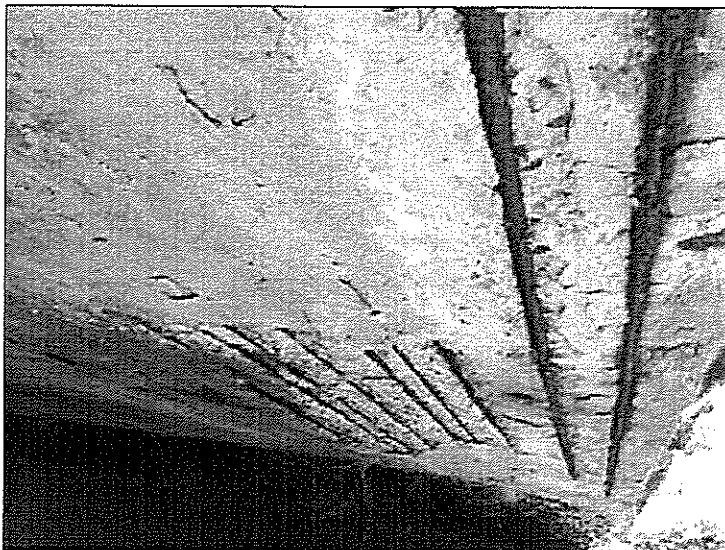
Poruchy v pohledu NK

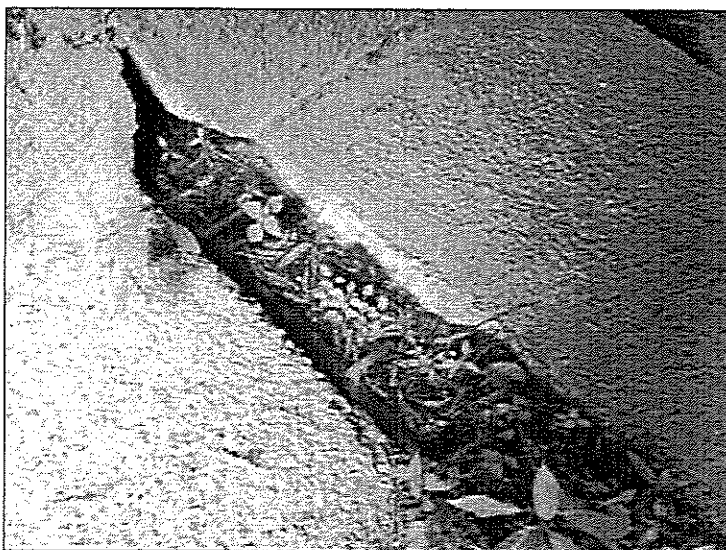
[1.1]	1.1	Základy mostních podpěr a křídel	v hlavním otvoru z důvodu nepřístupnosti stav nezjištěn, na mostním objektu nejsou patrné žádné závady signalizující případné poruchy založení, v inundačních otvorech hloubkově degradovaný beton výplně spár mezi prefabrikáty, degradace místy přechází do úplného rozpadu
-------	-----	----------------------------------	---

Rozpad dobetonávky mezi prefabrikáty ve dně

| [2] 1.1 Základy mostních podpěr a křídel | provést opravy dobetonávky spár mezi prefabrikáty |

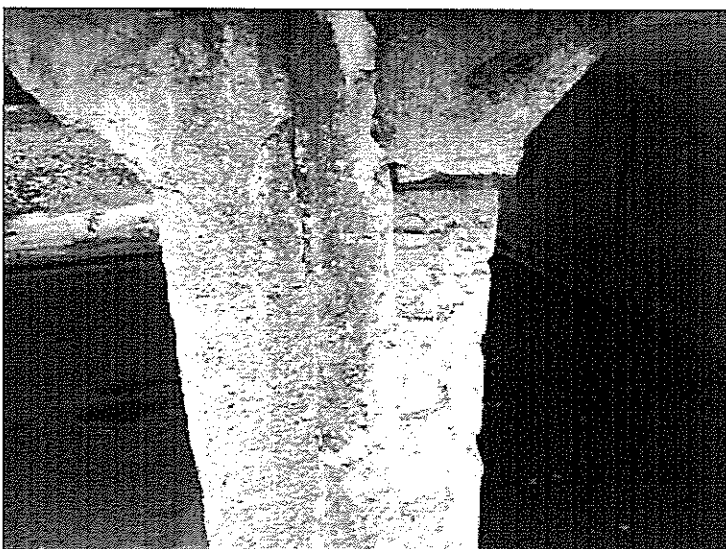
Odpad omítky v čele
