## ODBORNÝ POSUDEK

Zdůvodnění zřícení  
obkladní zdi nad silnicí  
II. třídy č. 209 ve  
staničení 7,94 km v  
obci Loket, místí části  
Údolí

Číslo posudku **2020022SO**

Karlovy Vary, říjen 2020

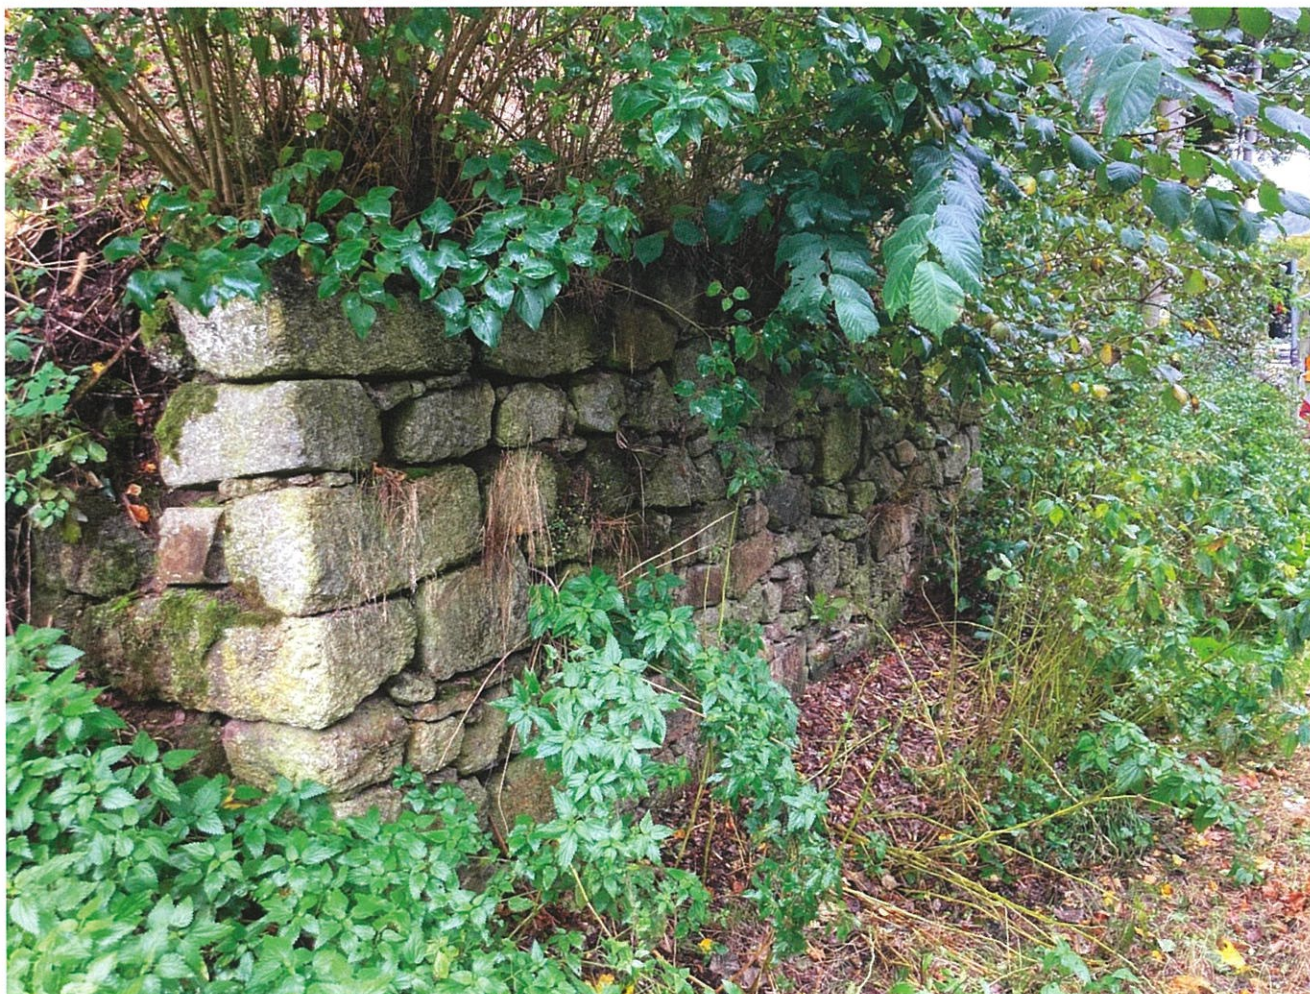
Domníváme se, že původně byla vystavěna na sucho, což dokládá zbytek zdi pár metrů od místa zřícení, právě ze směru od Horního Slavkova. Při dnešním pohledu na část zbývající (nezborčené) obkladní zdi lze usuzovat, že původní zeď byla v minulosti svépomocí opravena a na sucho vyskládané, převážně žulové bloky (balvany), byly uloženy do betonové mazaniny.

Pohled na část původní zdi, situovaná na konci pozemku směř Horní Slavkov, zdroj autor 5.10.2020

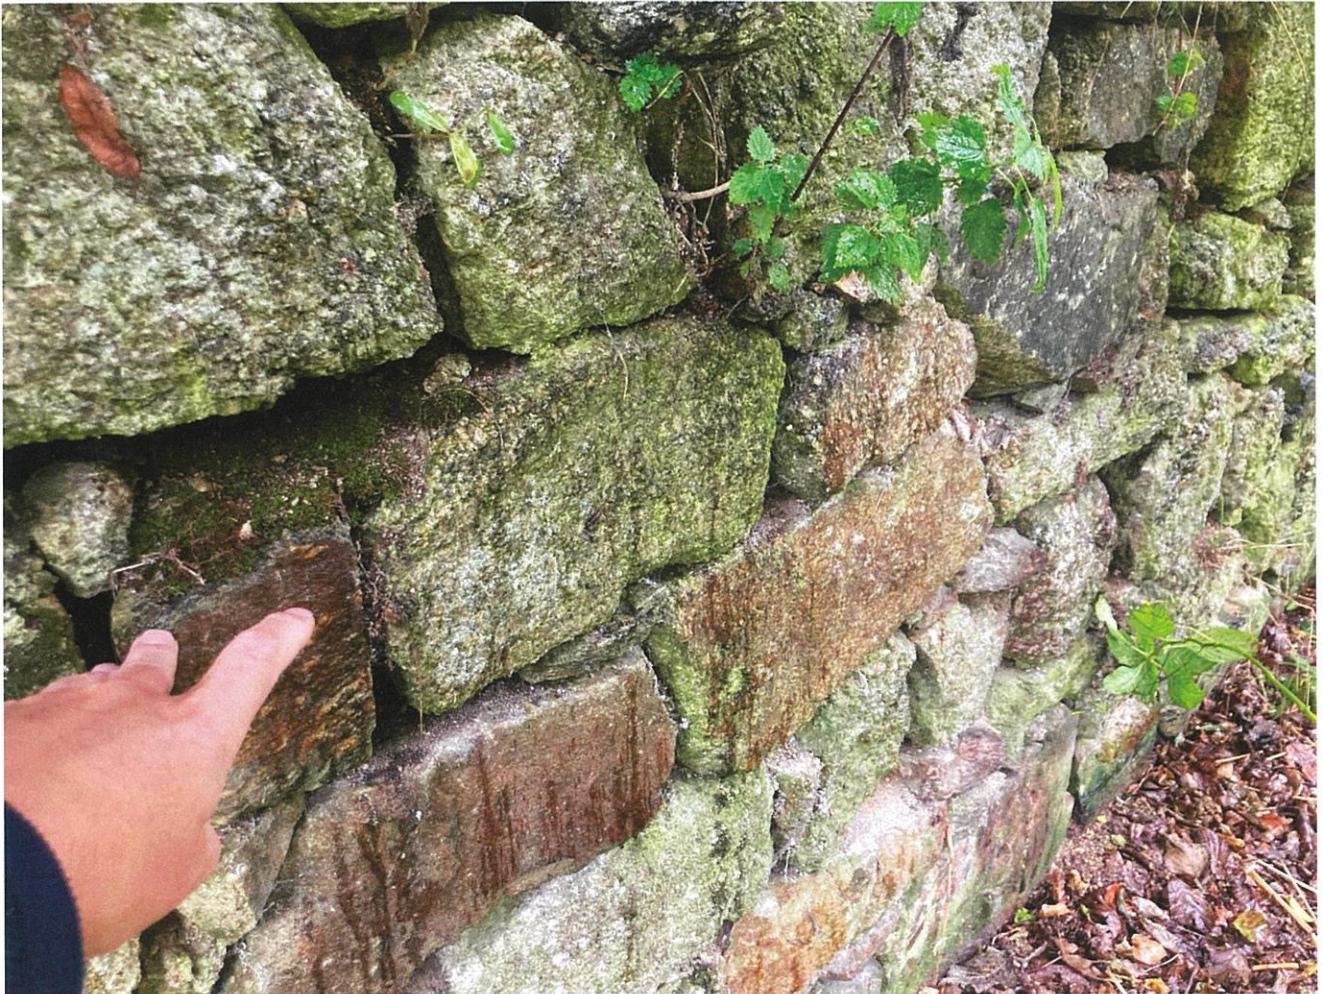
Detail zdi vystavěné na sucho, zdroj autor 5.10.2020

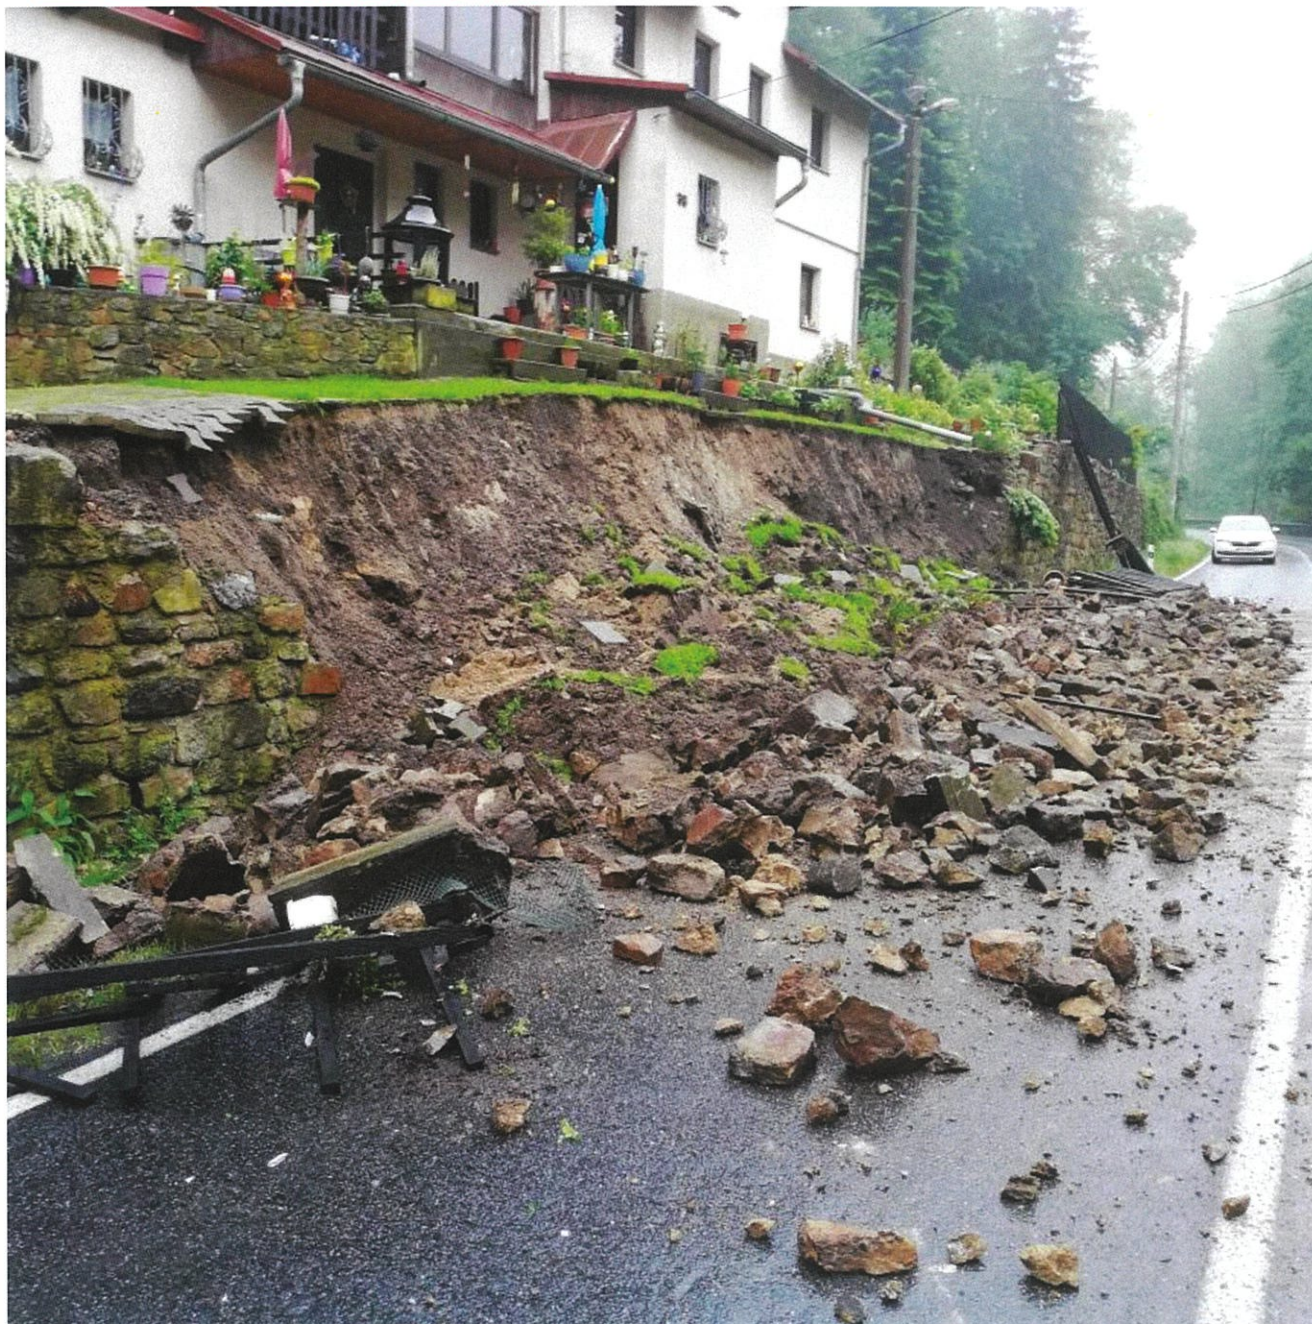
Jak je patrné z fotodokumentace pořízené ihned po zřícení části zdi, ke kterému došlo dne 11.6.2020 ve večerních hodinách, hlavním impulzem porušení zdi byl zvýšený tlak na rub konstrukce, zcela určitě způsobený tlakem vody. Nejvyšší tlak na konstrukci obkladní zdi byl vyvozen cca v polovině délky zřícené zdi, což je místo, kde se pravděpodobně naakumulovalo největší množství vody. V tomto místě je z fotodokumentace pořízené druhý den po zřícení (12.6.2020) viditelná propustnější písčitá poloha. Sklon odlučné plochy po zřícení je značně strmý, což potvrzuje hypotézu dlouhodobého a pomalého vyklánění zdi z původně svislého směru a následný rychlý kolaps obkladní zdi. Jednotlivé kusy kamene zřícené na komunikaci byly poměrně "dobře" po zřícení vytříděné, což naznačuje, že betonová mazanina, použitá na spojení jednotlivých kamenných bloků, byla spíše charakteru maltoviny.

Stav 11.6.2020, foto zdroj KSÚSKK

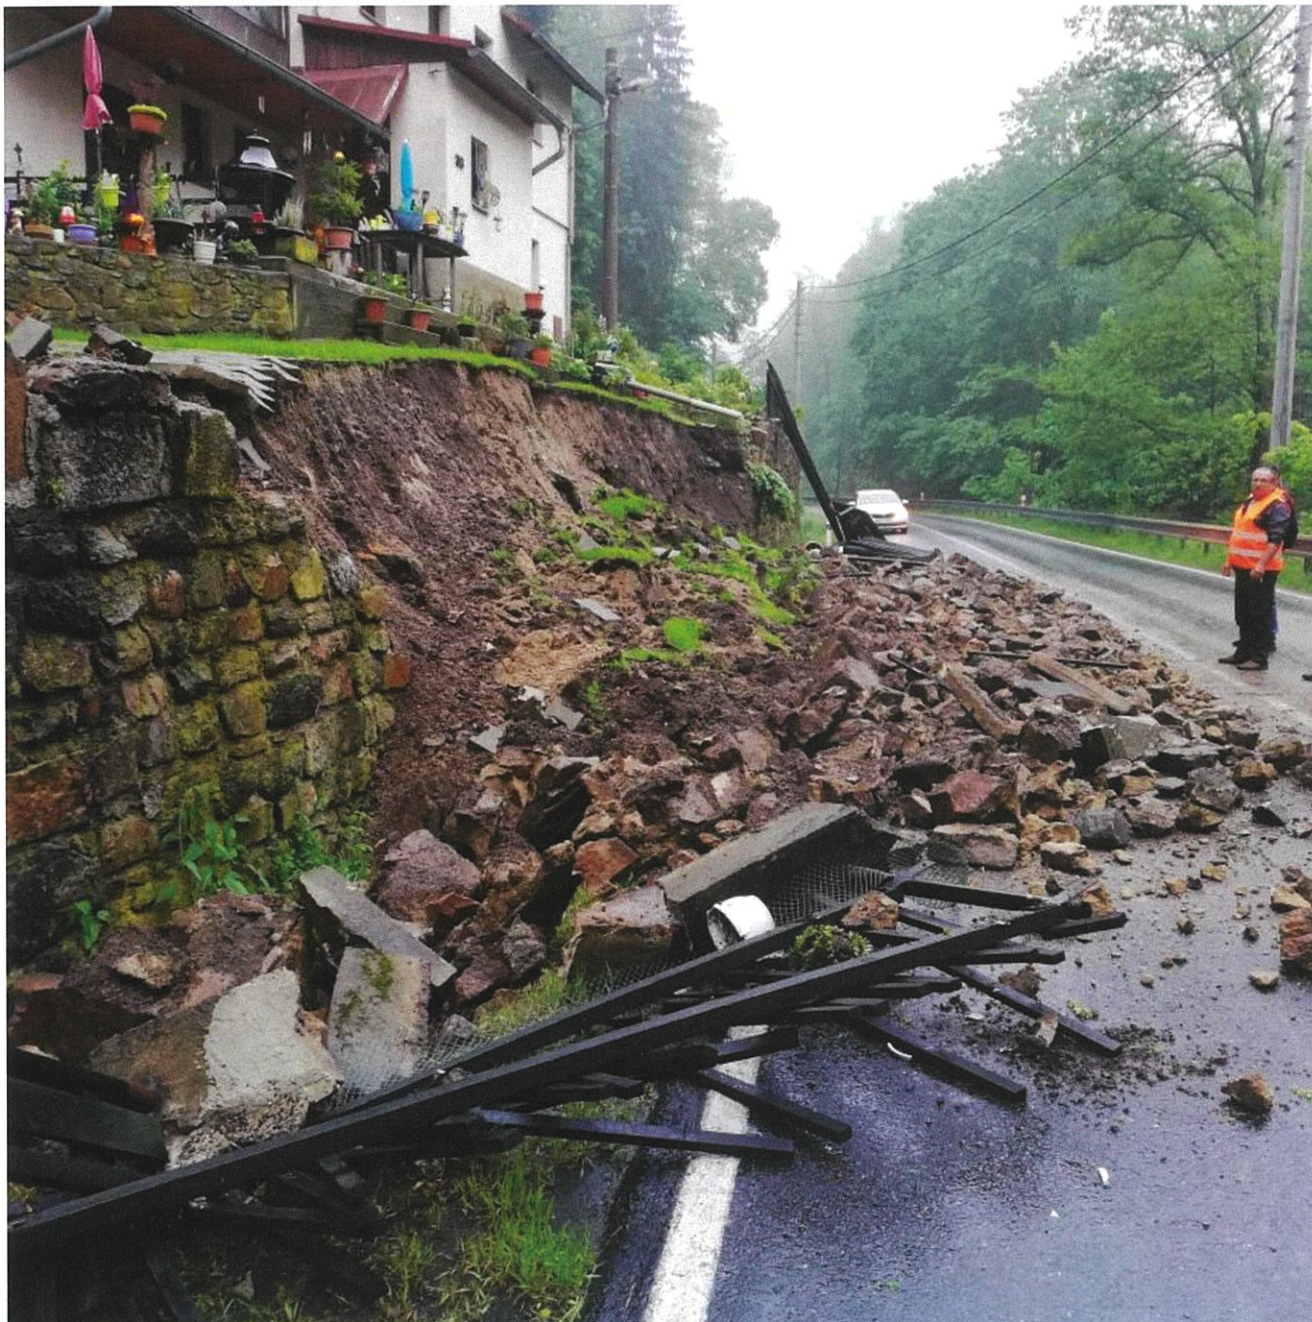
Mechanismus porušení je tedy poměrně lehce vysvětlitelný. Dešťové srážky v inkriminovaném období nasýtily zeminy za rubem obkladní zdi téměř na 100% ( $S_r \sim 1,0$ ), neboť malá mocnost svahovin v blízkosti skalního (žulového) podloží neumožňovala jejich rozsáhlejší volné zasakování. Výrazným donátorem vody za rub konstrukce byla v uvedeném období i přímá dotace svedenými okapovými žlaby. Právě vysoká hladina podzemní vody (převážně zasáknuté) respektive její rychlý nárůst během krátké doby způsobil lokální přetlak za rubem konstrukce a vedl k prolomení obkladní zdi a jejímu zřícení na příslušnou komunikaci.

Stav 11.6.2020, odtrhová hrana kopíruje rubovou stranu obkladní zdi, uprostřed délky iniciační bod prolomení, foto zdroj KSÚSKK

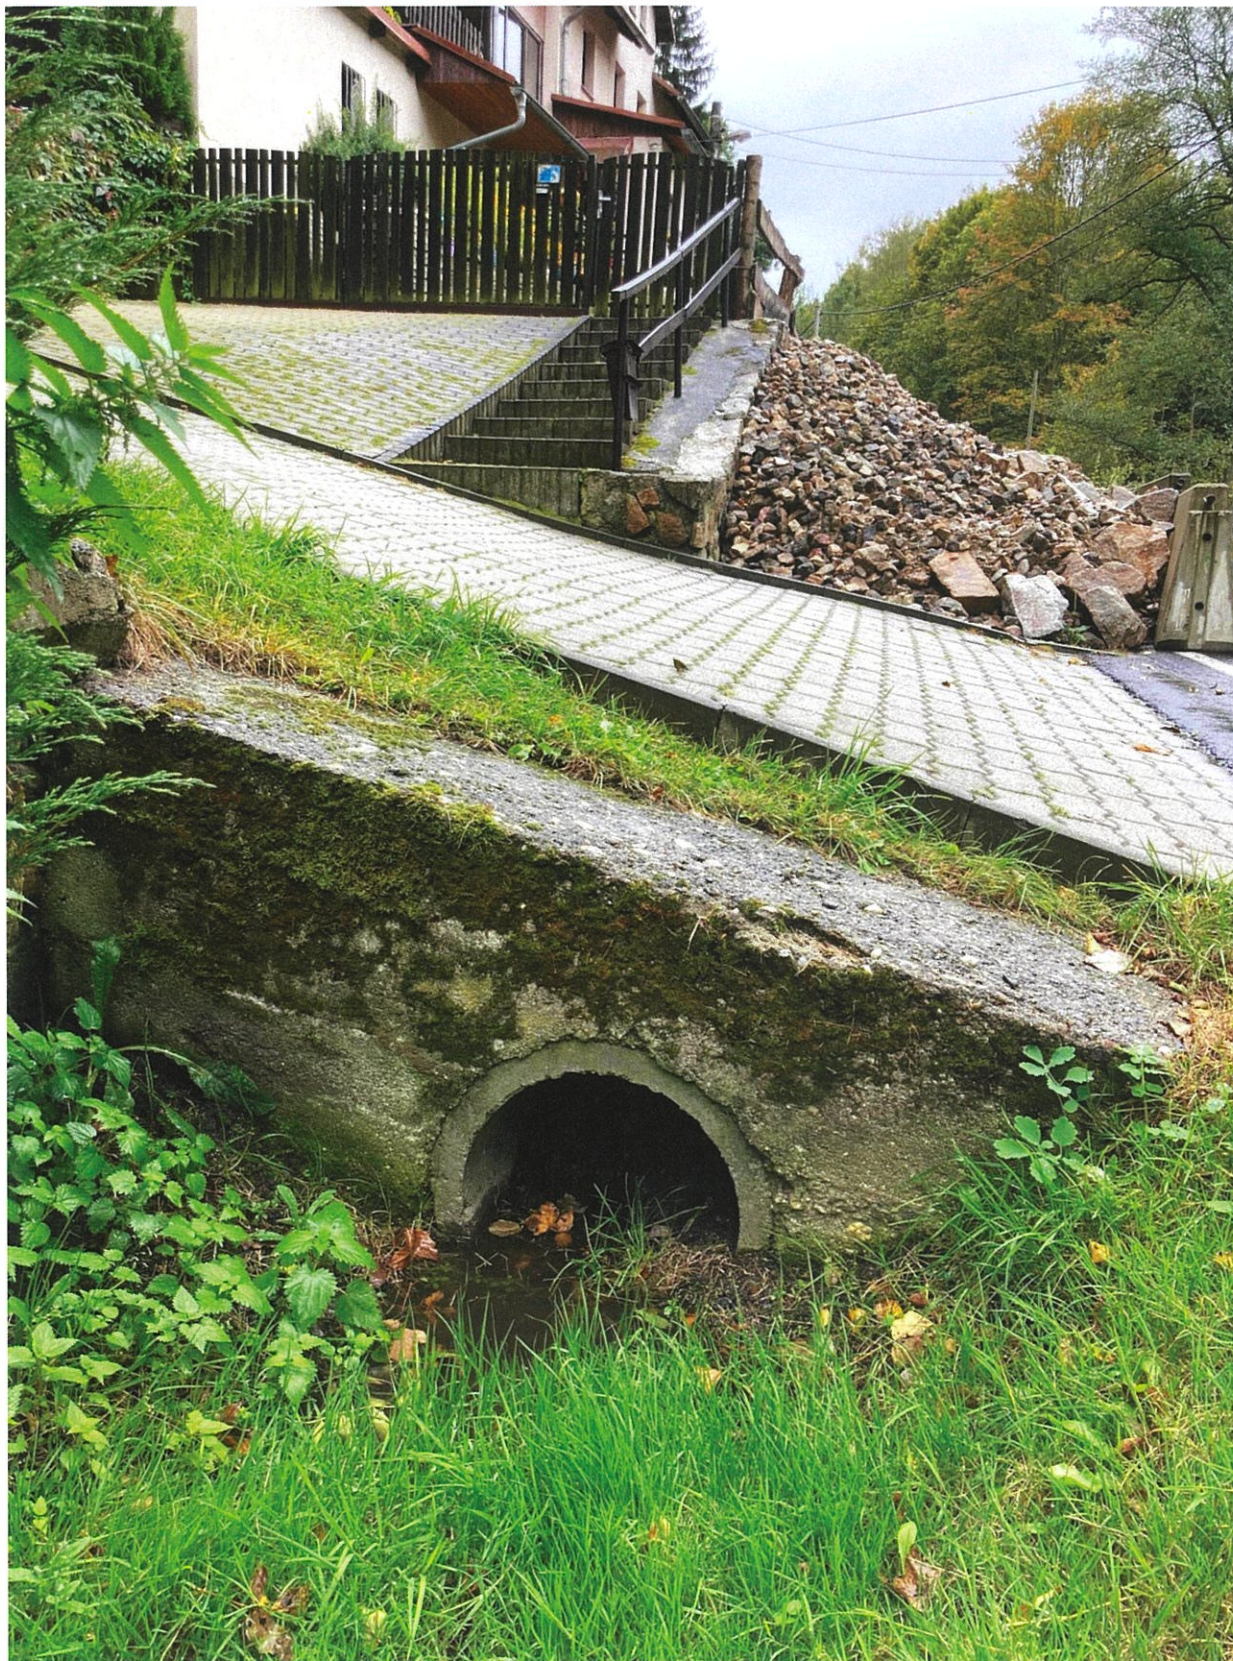
Pohled od Lokte, nájezd na soukrmý pozemek, foto autor 5.10.2020

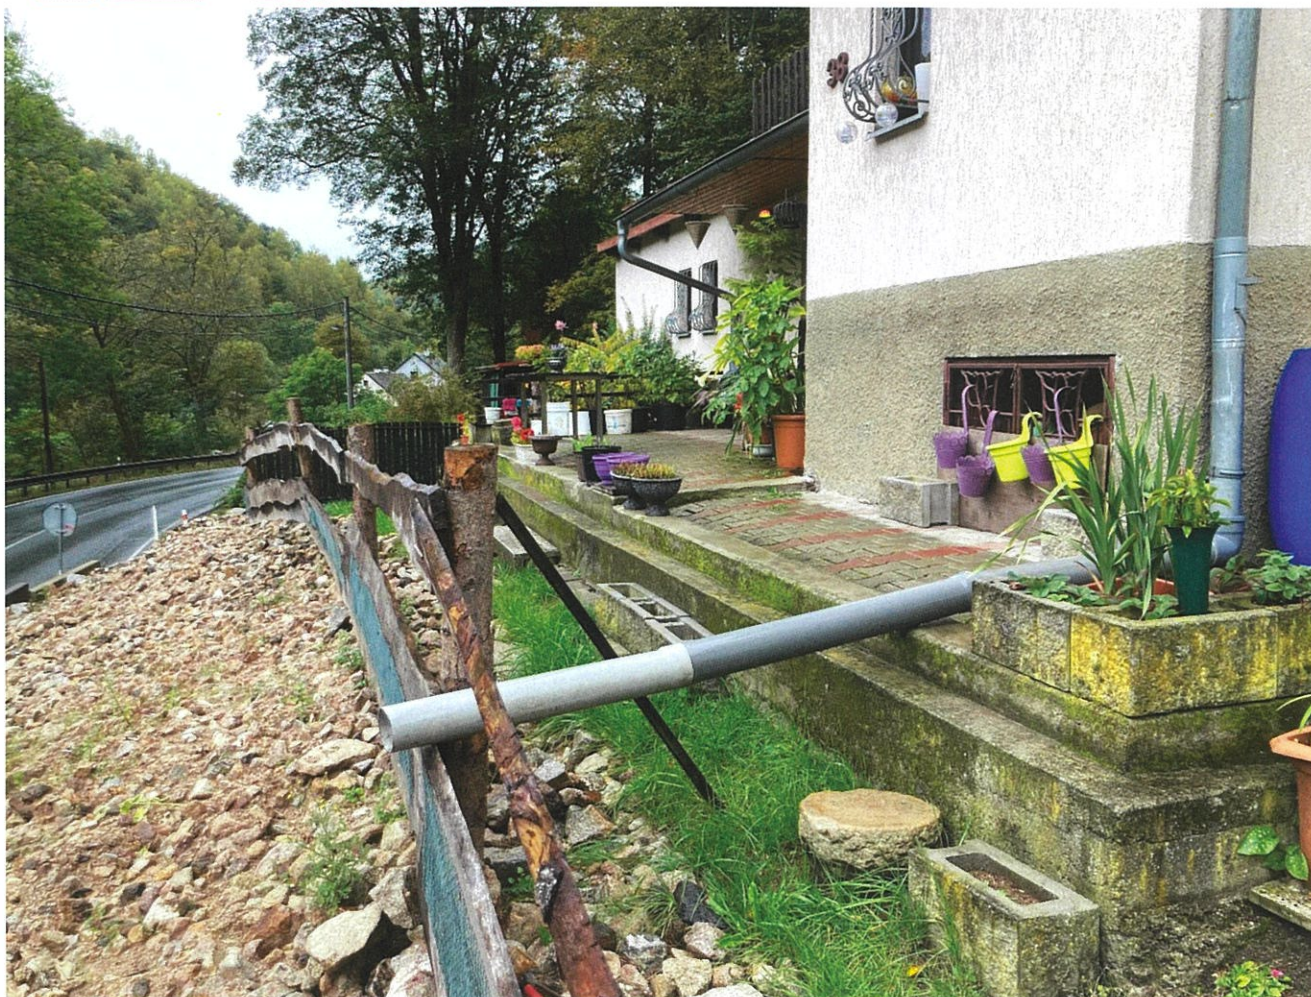
Pohled na současný stav zajištění, foto autor 5.10.2020

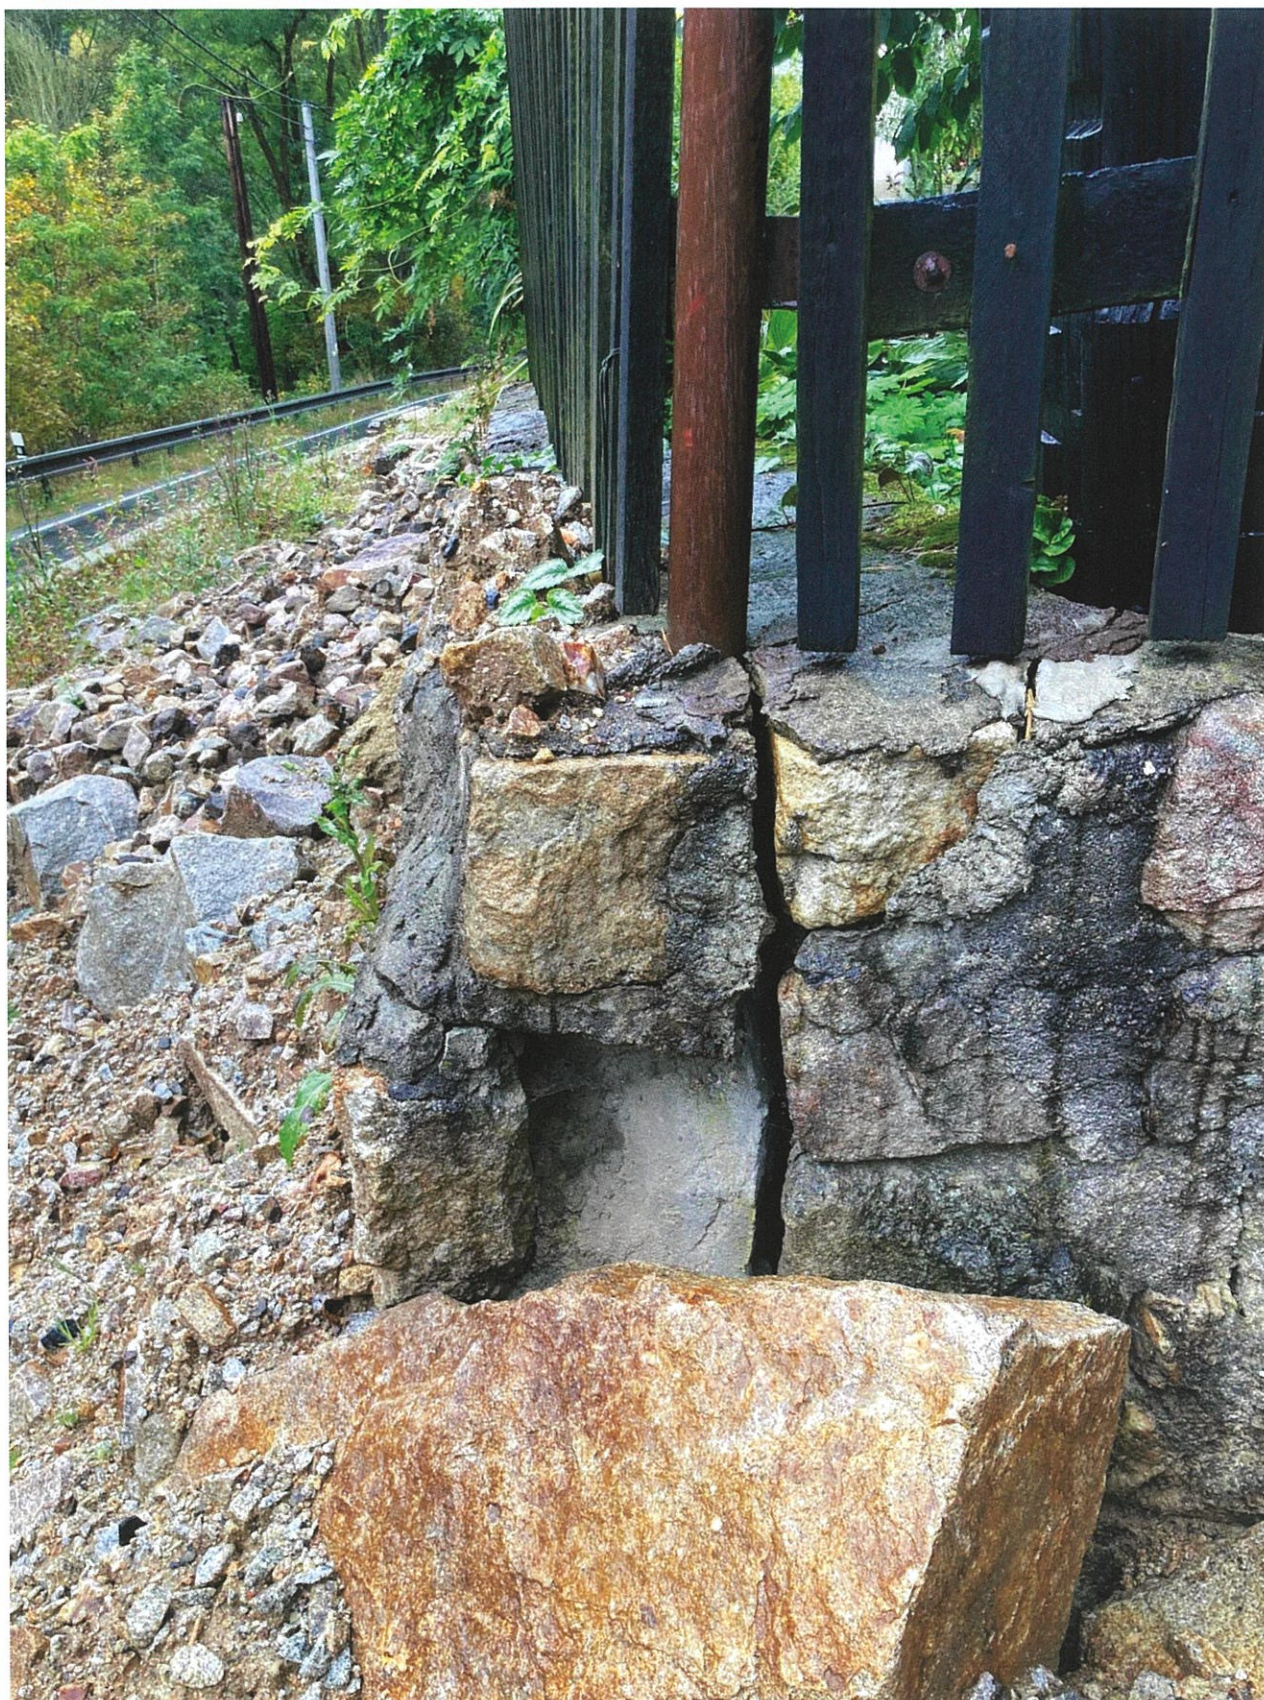
Pohled na pracovní spáru vzniklou vytrvalým posouváním, foto autor 5.10.2020

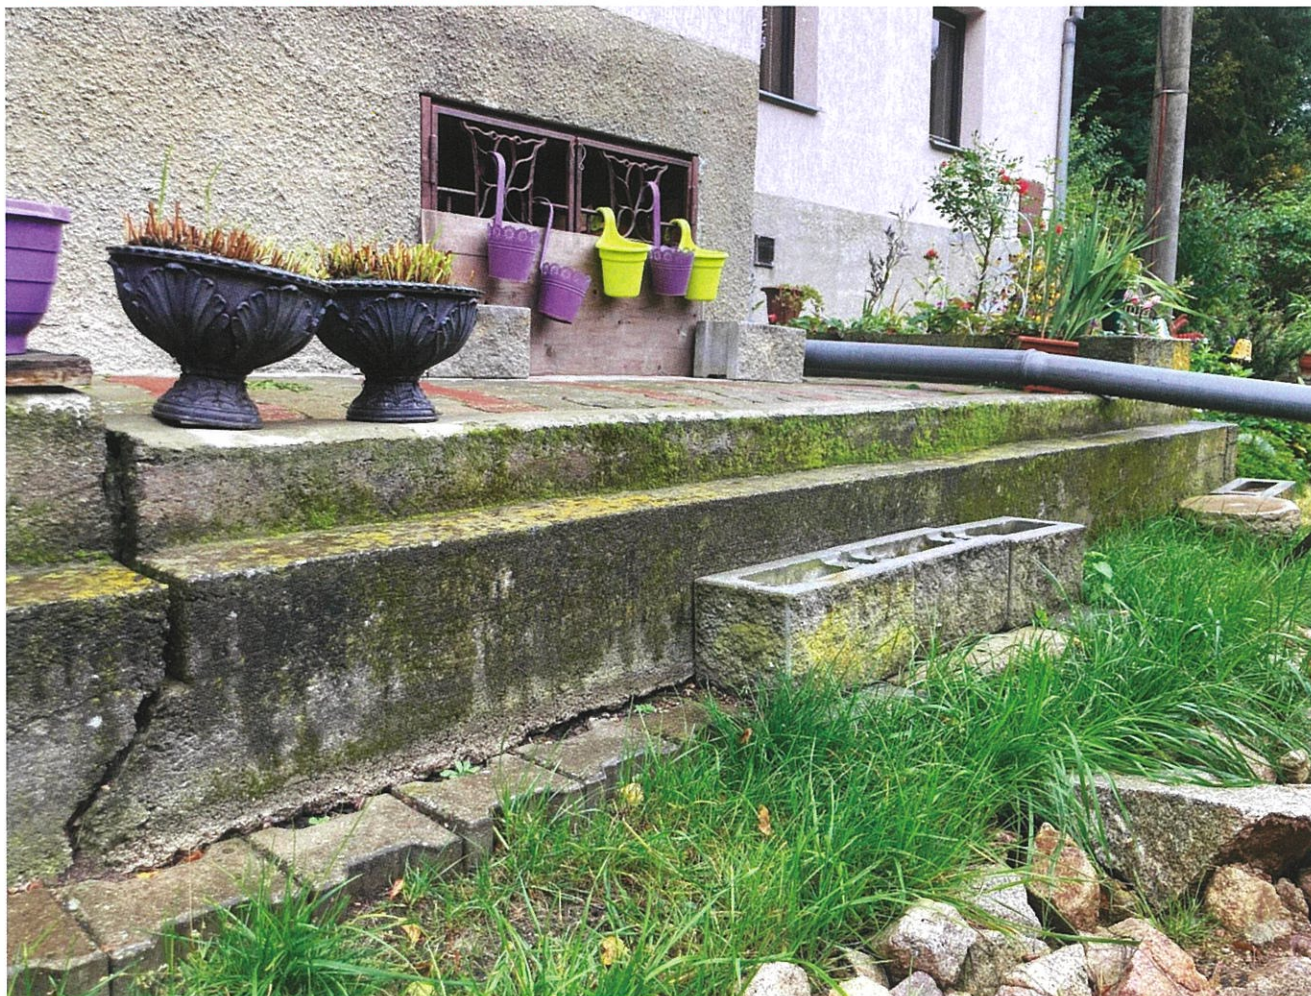
Pohled za rubovou stranu zdi, přistavěné pochozí plochy k rodinnému domu jsou deformovány jako důsledek plouživého vyklánění obkladní zdi, foto autor 5.10.2020
