INVESTOR	KRAJSKÁ SPRÁVA A ÚDRŽBA SILNIC KARLOVARSKÉHO KRAJE, příspěvková organizace Chebská 282, 356 01 Sokolov, IČ: 70947023			
ZHOTOVITEL	ING. LADISLAV TERŠ., VERNÉŘOV 248, 352 01 AŠ IČ: 04303270   telefon: 774 297 778   e-mail ters@progeocont.cz   http://www.progeocont.cz

ČÍSLO ZAKÁZKY (INVESTOR)	119/20/SÚ	ÚČEL PD	TP	AUTORIZACE (ČKAIT 0011830)
ČÍSLO ZAKÁZKY (ZHOTOVITEL)	053_PGC_2020	DATUM	06 / 2020	ING. LADISLAV TERŠ
KRAJ: KARLOVARSKÝ

<p style="text-align: center;">ZMÁHÁNÍ MIMOŘÁDNÉ UDÁLOSTI NA II/209 v km 7,930</p>

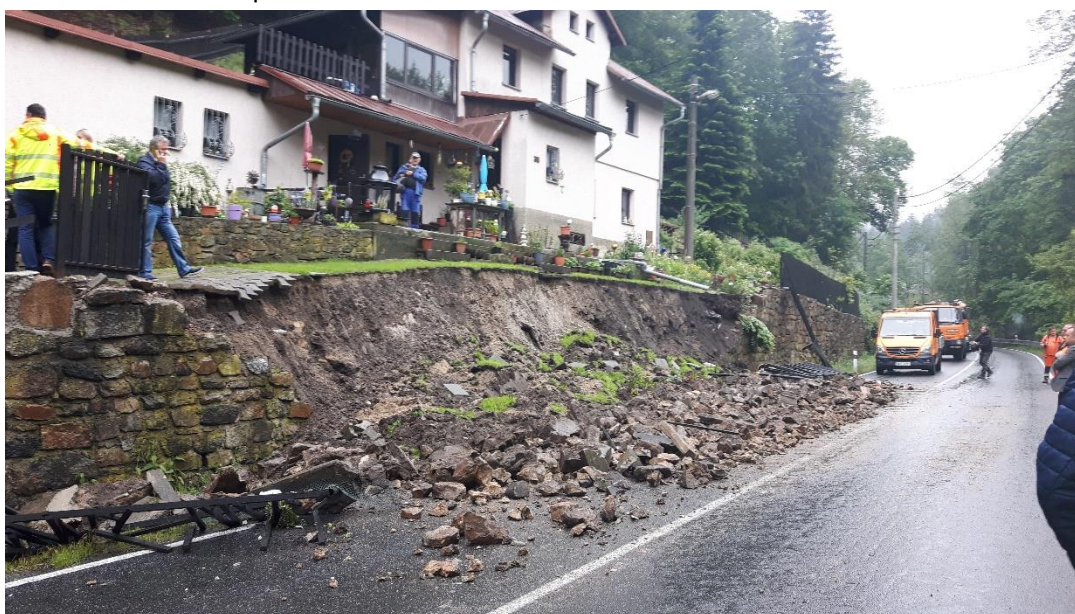
Obrázek 1 - Rozsah mimořádné události

K porušení opěrné zdi došlo v rozsahu cca 20 m, v rozsahu celého průčelí objektu. V místě nájezdové rampy a dále v úseku za objektem zůstala stávající opěrná zeď bez zjevného porušení. Historicky ale zeď vykazovala vyklonění směrem do komunikace II/209, což je zjevné na částech, které se nezřítily.

Sesuté hmoty tvořil zcela heterogenní materiál, jednak šlo o kamenitý materiál líce opěrné zdi, dále o štěrky, sutě a jemnozrnné zeminy (humus) zcela saturované vodou.

Sklon smykové plochy vzniklé po kolapsu opěrné zdi byl přibližně 65 – 80°. Na obnažené smykové ploše byly zřejmé reliktu pevnějších hornin či bloků hornin, které se vyskytovaly ve střední části úseku v hloubce přibližně 1,0 m pod stávajícím terénem.

Celé lokality byla značně podmačena.

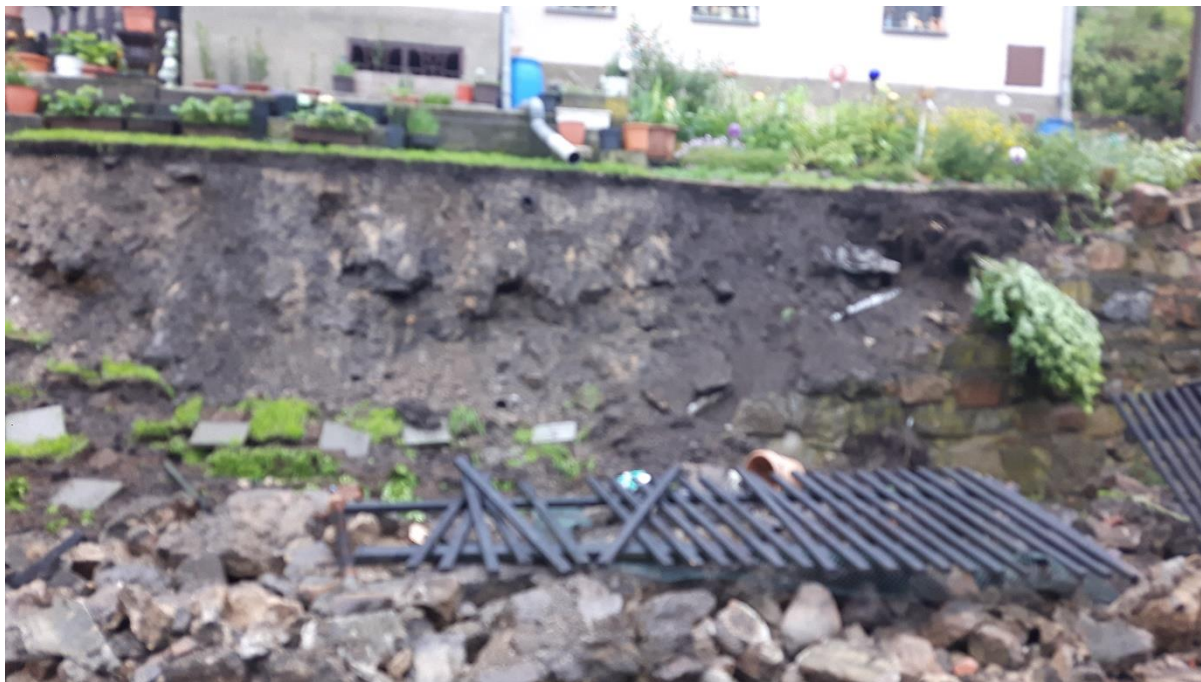
Zásadní pro celou událost je jednak rozsah srážek, ale také nakládání s dešťovými vodami ze střech a zpevněných ploch u objektu č.p. 38. V rozsahu zkolabované části objektu je zcela zřetelné, že některé svody od objektu jsou svedeny za rubem opěrné zdi. Přetížení vodou je velmi pravděpodobně rozhodující činitel mimořádné události.

Obrázek 2 - Odvodnění povrchu za rubem opěrné zdi

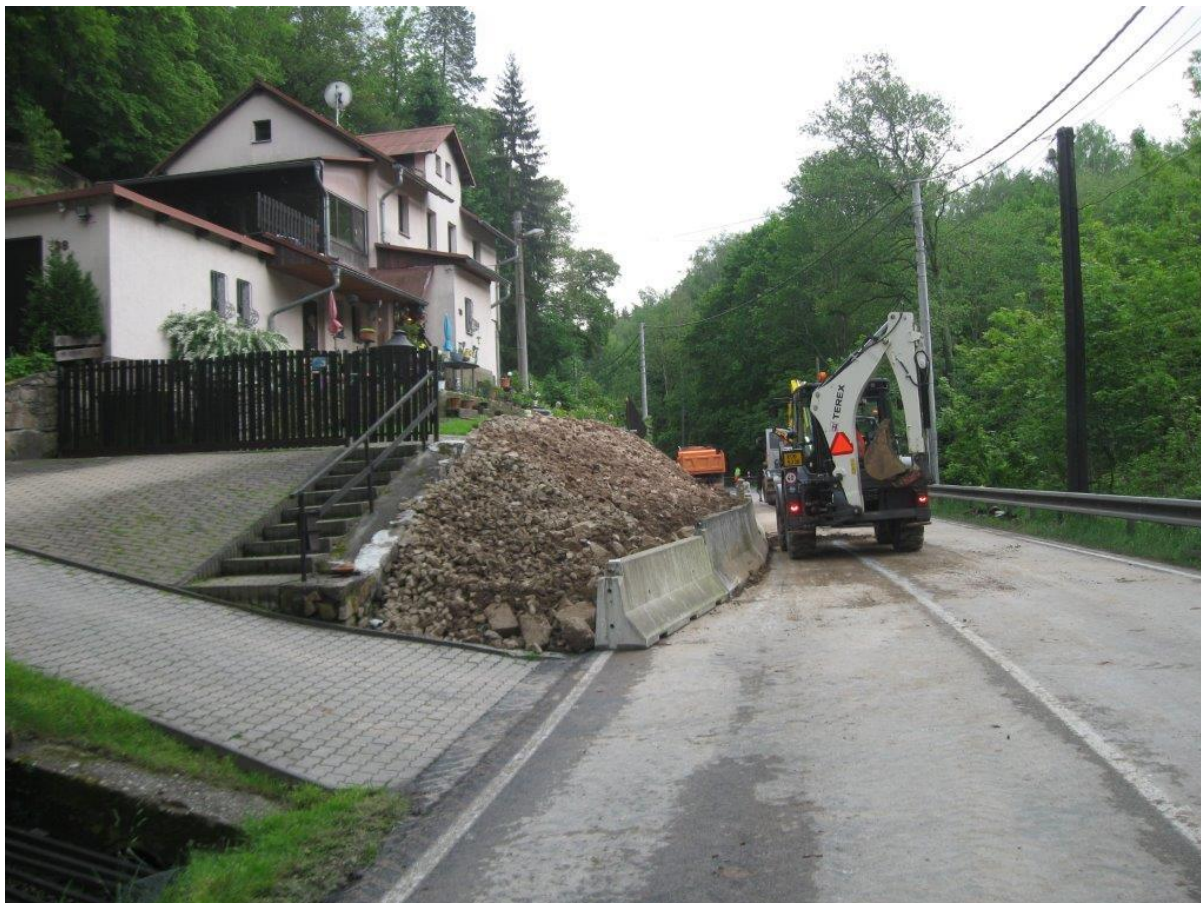
Obrázek 3 - Provedená přitěžovací lavice

Zcela zásadní je vytvořit urychleně protiváhu zkolabované hmotě. Proto bude zřízeno přibližně v polovině jízdního pruhu směr Loket přitížení z betonových svodidel new Jersey výšky 0,8 – 1,20 m. Prostor mezi svodidly a zkolabovanou částí opěrné zdi bude vyplněn propustným nenamrzavým materiálem – lomový kámen frakce 63 – 125.

Takto provedená přitěžovací lavice zajistí dočasně celý prostor a vytvoří čas pro návrh optimálního technického řešení, které bude fungovat jako definitivní konstrukce.

Do doby, než bude provedena definitivní konstrukce, musí být provoz řízen světelným signalizačním zařízením.

Provedené přitížení je nutné vnímat jako konstrukci dočasnou, po intenzivních srážkách doporučuji prohlídku stavu objektu a provedených opatření. Dále doporučuji urychlené provedení pasportizace objektu č.p. 38 a celé části pozemku přiléhající ke komunikaci II/209.
