Most 210-033

Most před Kraslicemi přes Smolenský potok

HLAVNÍ PROHLÍDKA

Datum provedení prohlídky: 7.6.2015

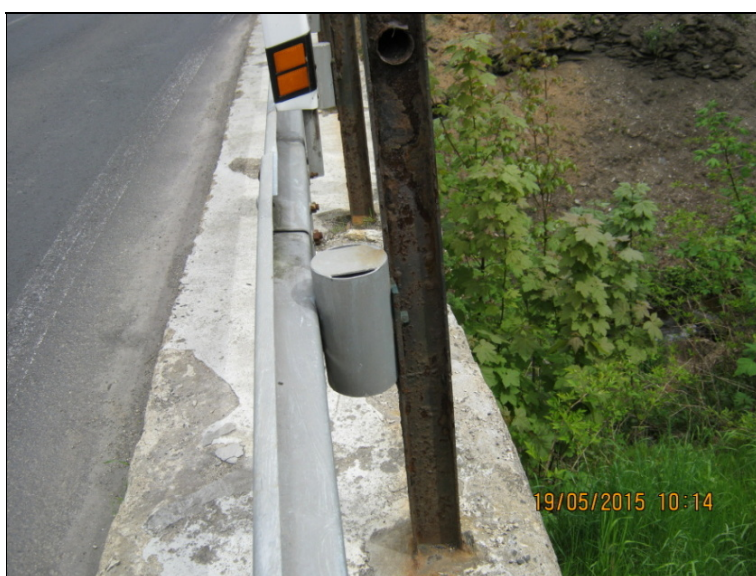
[4.1]	4.1	Svodidla/zábradelní svodidla	Koroze sloupků svodidla na pravé straně 100%, místy je stěna již prorezlá, na levé straně cca 30%
-------	-----	------------------------------	---

koroze sloupků svodidla, degradovaný beton
povrchu římsy vpravo

[2] 4.1 Svodidla/zábradelní svodidla vyměnit zádržný systém na mostě

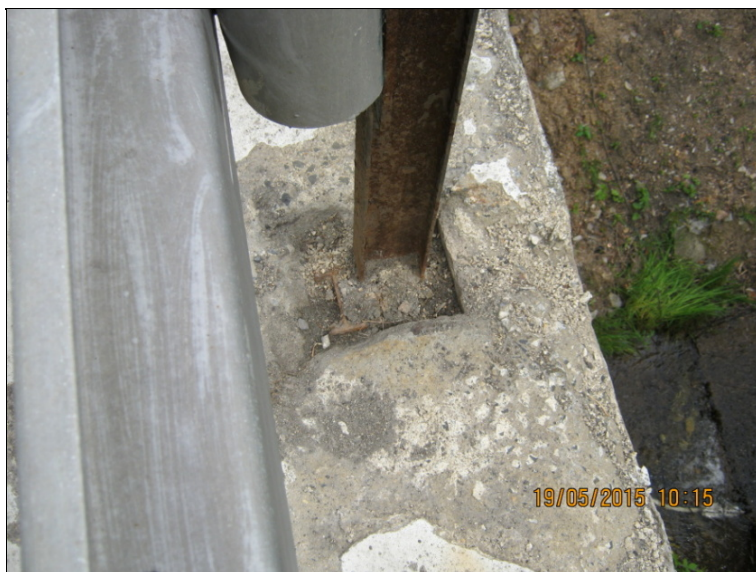
[3.1]	3.3.1	Římsa	Na pravé římse je v délce cca 3 m odtržená horní vrstva betonu u vnější hrany o velikosti cca 100 x 120 mm Vnitřní vozovková hrana pravé římsy se rozpadá, z povrchu se odlupuje cementová vrstva. Degradace betonu na pravé i levé římse včetně zálivek kotvení svodidla
[3.2]	3.5	Izolační systém mostovky	dle příznaků ve vnitřku tubusu lokálně netěsný

degradace betonu na pravé římse včetně zálivek kotvení svodidla

[3] 3.3.1 Římsa Odstranit rozpadlé volné části betonu na obou římsách a provést její sanaci.

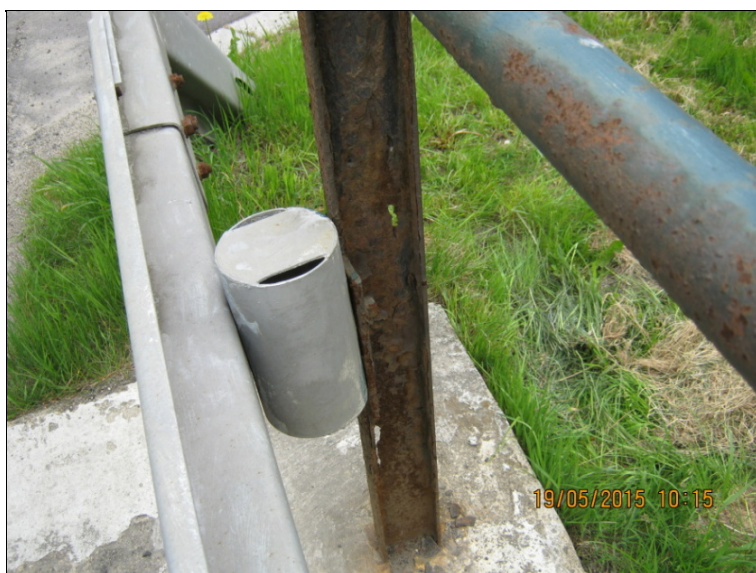
prohnilá stěna sloupku svodidla

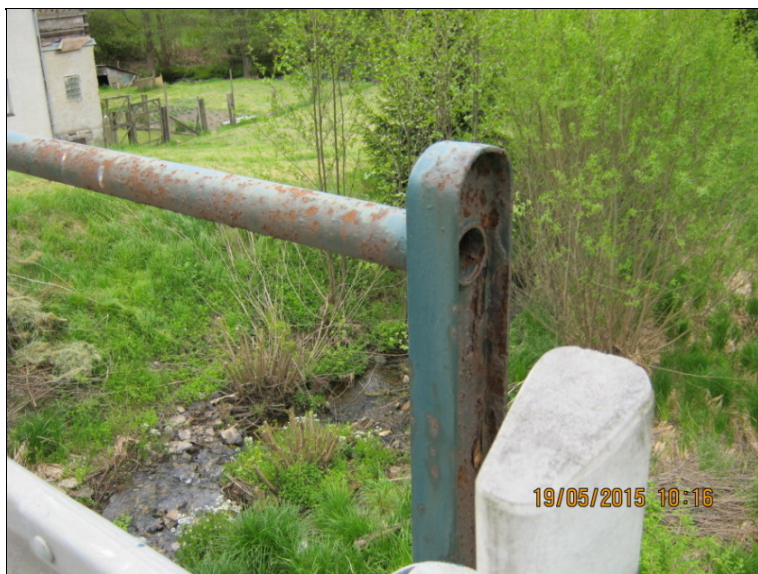
koroze madla zábradlí

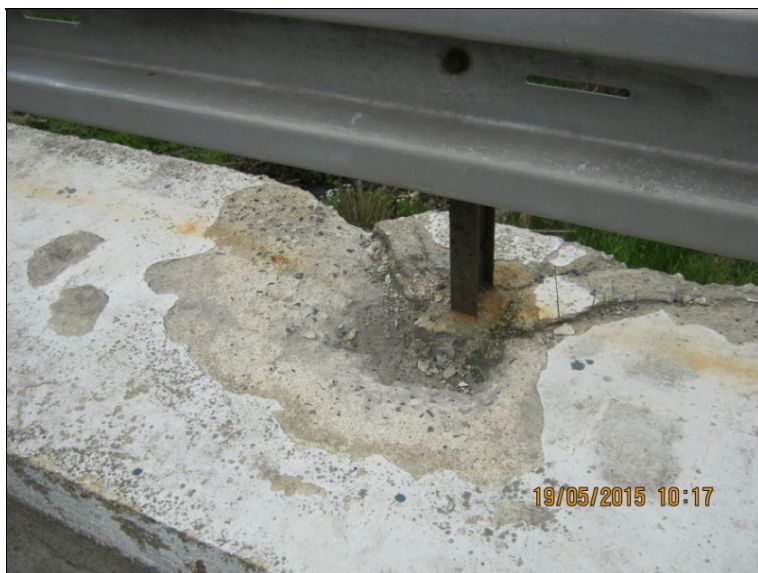
degradace betonu římsy vlevo

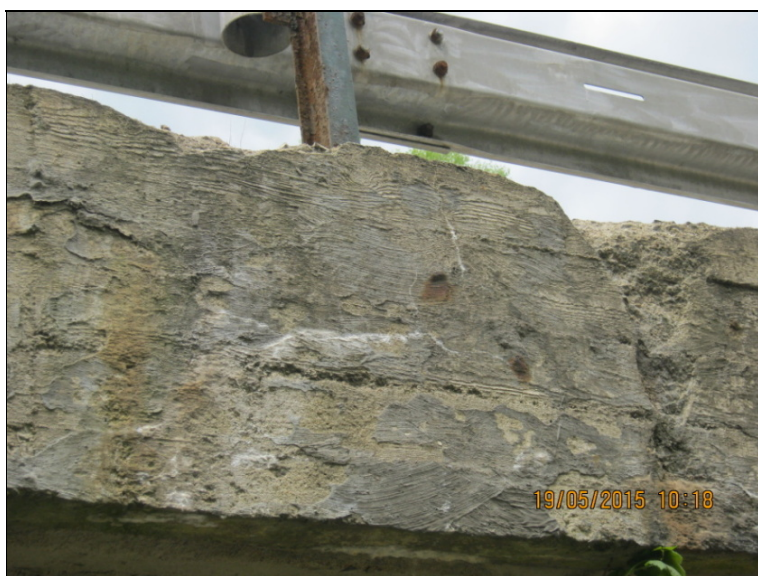
degradace betonu římsy vpravo

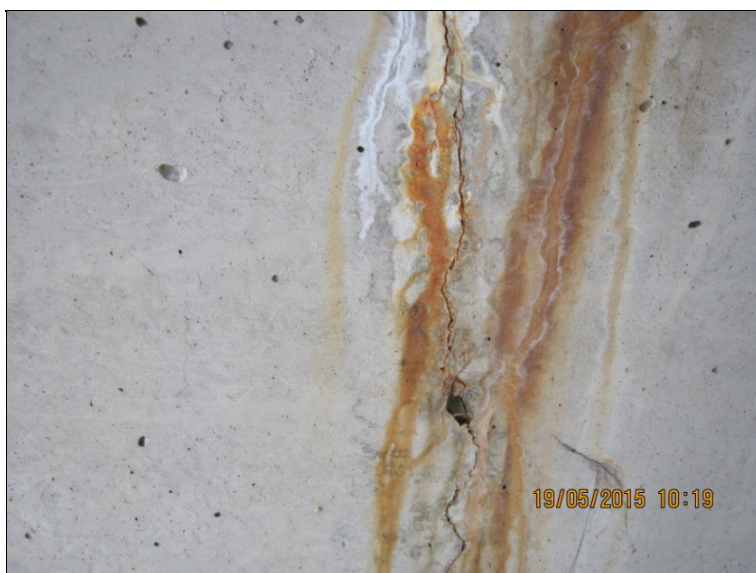
[2.1]	2	Nosná konstrukce	Počínající proces odprýskávání krytí na spirálové výztuži - trhliny na 1. a 3. rouře od levého čela s lokálním obnažením výztuže. Trhlina ve stěně tubusu krajní trubky vpravo i vlevo, vpravo s výronem rzi. Vypadnuté spárování mezi 1. a 2. prefabrikátem zprava. Lokálně podrcené styky rour z doby výstavby.
-------	---	------------------	---

trhlina ve stěně tubusu vpravo s výronem rzi

[1] 2 Nosná konstrukce zaspárovat spáry mezi rourami, vyplnit trhlinky v troubách injektážní maltou

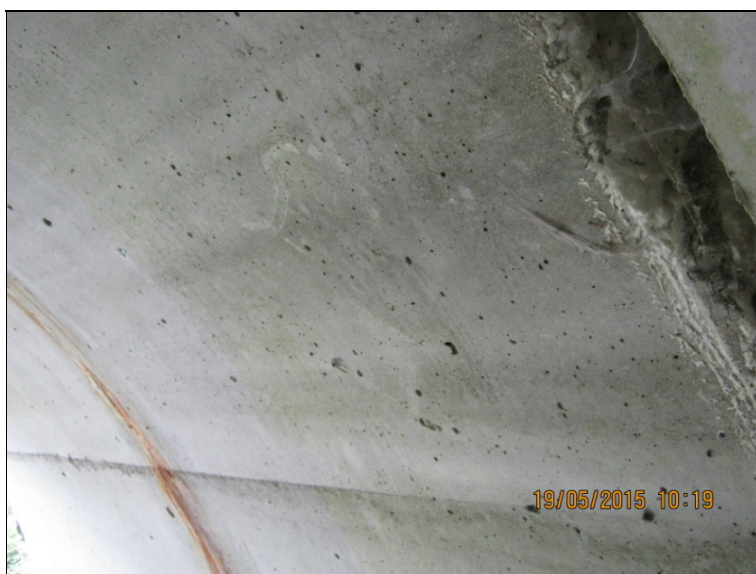
nezaspárovaná spára mezi 1. a 2. prefabrikátem zprava.

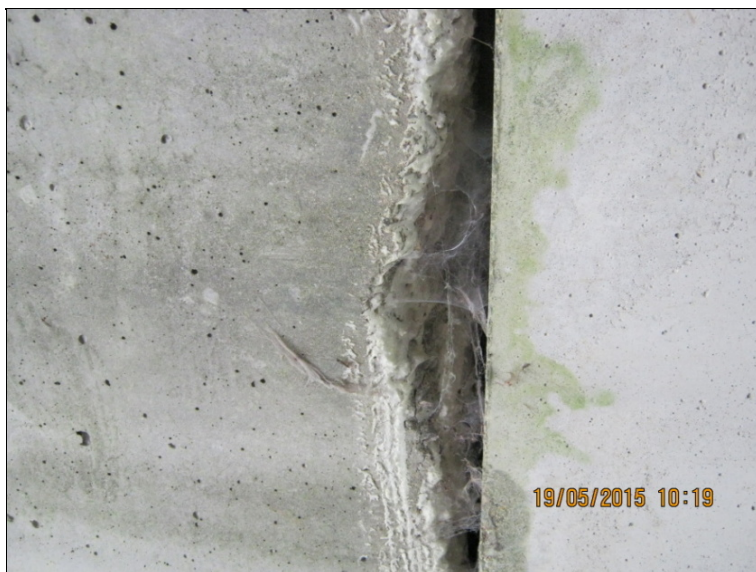
spára mezi 1. a 2. pravou troubou

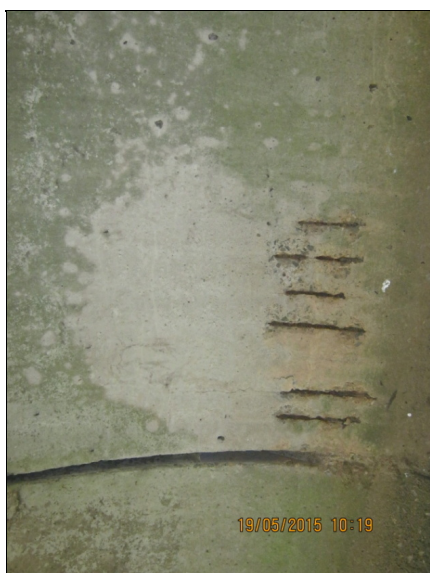
lokálně obnažená výztuž

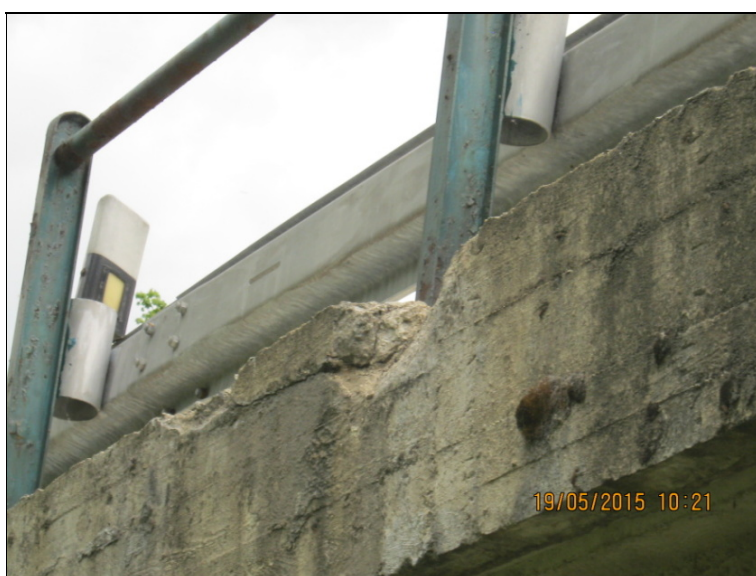
degradace betonu římsy vlevo

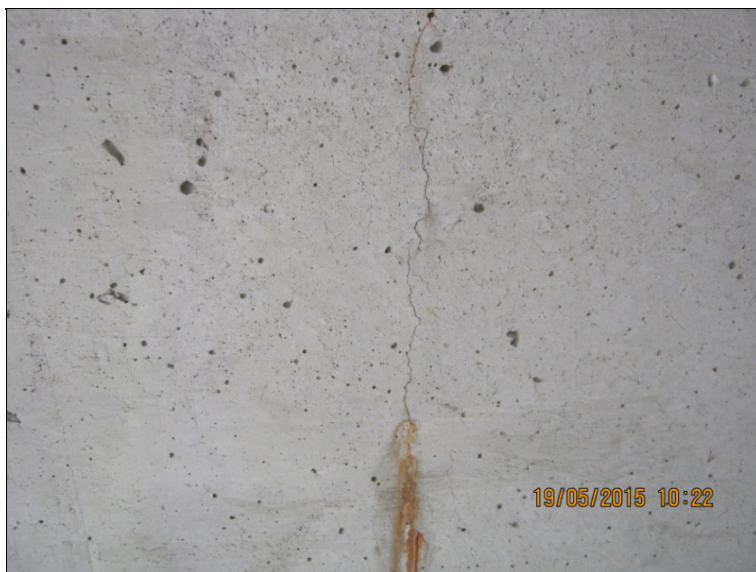
trhlina v krajním levém prefabrikátu
