Most 210-030

Most nad Dolní Rotavou přes potok

HLAVNÍ PROHLÍDKA

Datum provedení prohlídky: 5.5.2017

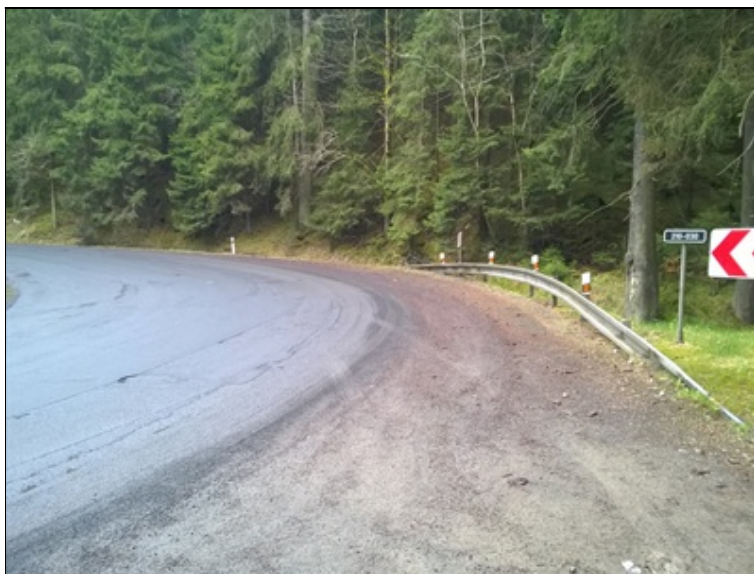
Uspořádání na mostě

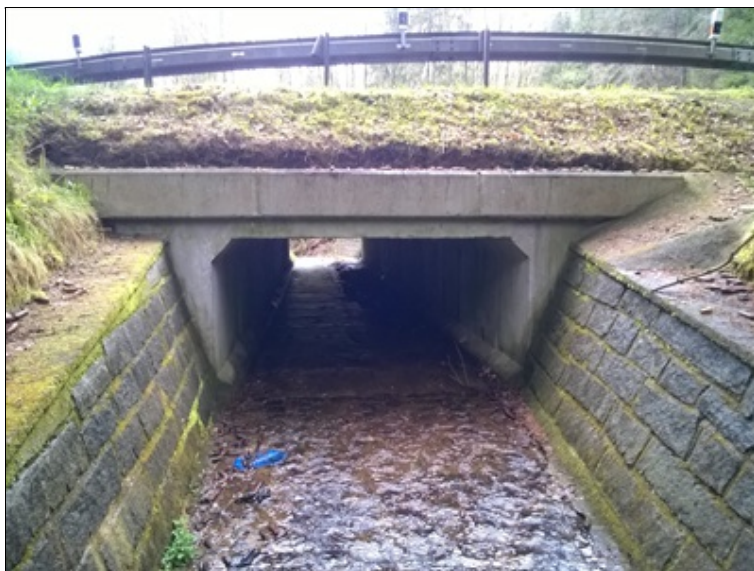
Pohled na vtokovou stranu objektu

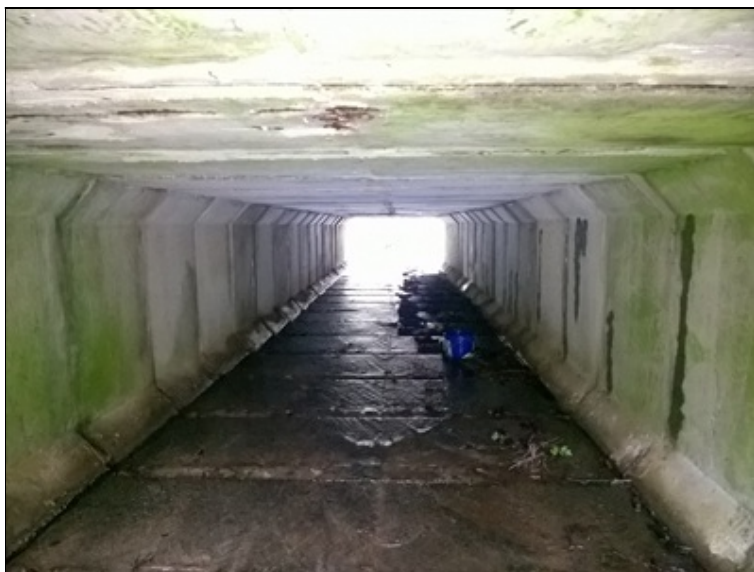
Pohled do mostního otvoru

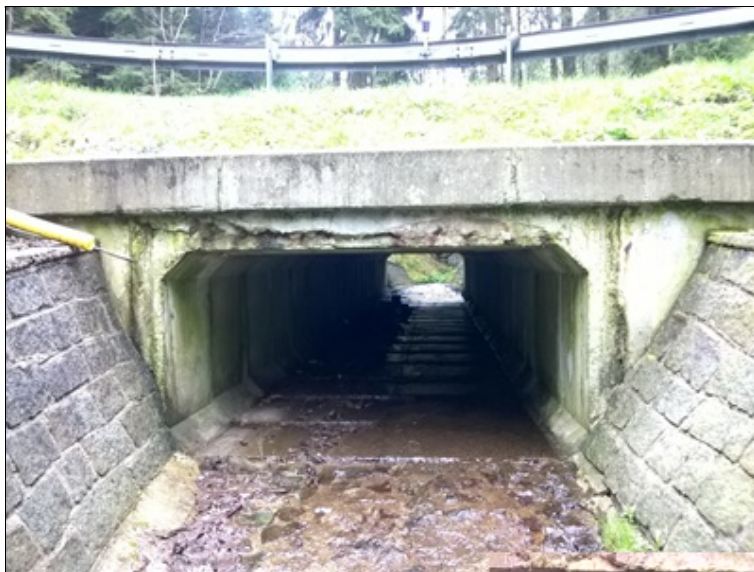
Pohled na výtokovou stranu objektu

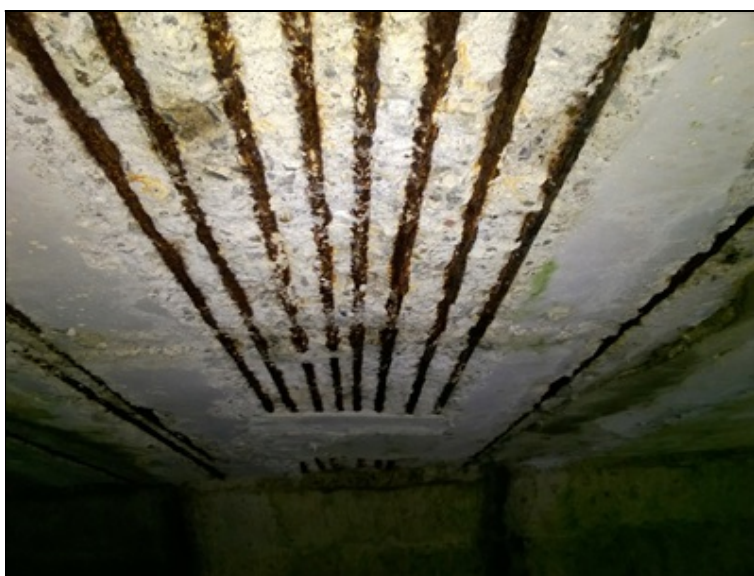
[2.1]	2.1	Nosná konstrukce	prefabrikované rámy - ve spárách lokálně stopy zatékání s výluhy pojiva a místy s tvorbou krápníků, některé rámy plošně vlhké, prefa rámy jsou lokálně sanované, ve dně dochází k vymílání dobetonávky mezi prefabrikáty s hloubkovou degradací betonu, na vzdušných lících prefabrikátů dochází k plošnému odpadu krycí vrstvy a korozi odhalené výztuže
-------	-----	------------------	---

Odpad krycí vrstvy a koroze odhalené výztuže na pohledu NK

| [2] 2.1 Nosná konstrukce | provést odborné zakonzervování stavu oblastí NK s odpadem krycí vrstvy - odstranění porušeného betonu, očištění a konzervace výztuže, případně její doplnění, zpětná reprofilace profilu NK |

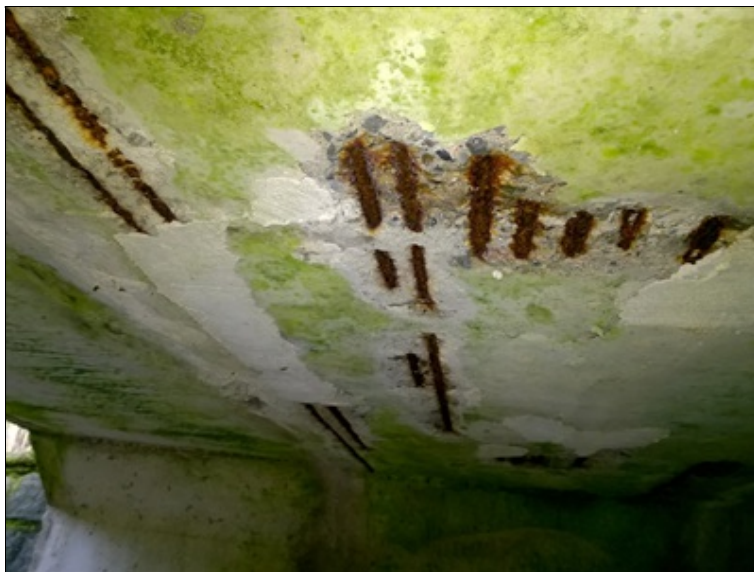
Odpad krycí vrstvy a koroze odhalené výztuže na pohledu NK

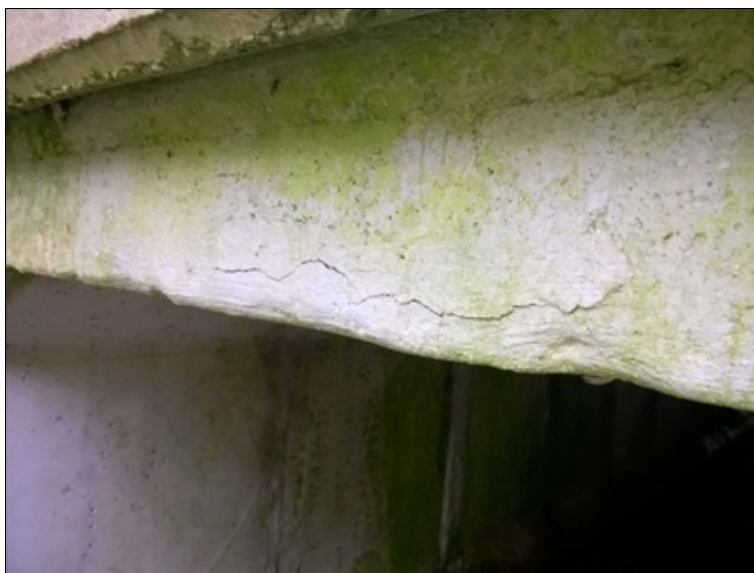
Trhliny na lici na vtokovém čele

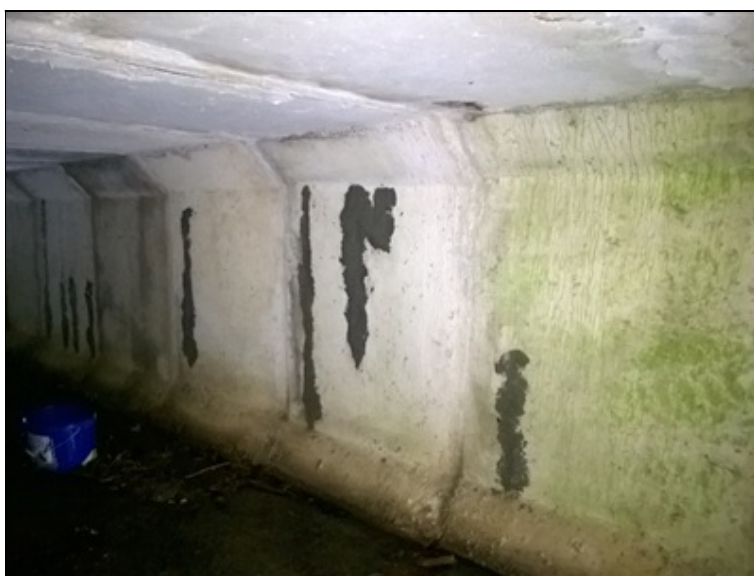
Lokální opravy na lici prefabrikátů
