# **Most 21217-3**

Most Hartoušov přes potok Plesná

## **HLAVNÍ PROHLÍDKA**

Datum provedení prohlídky: 28.5.2019

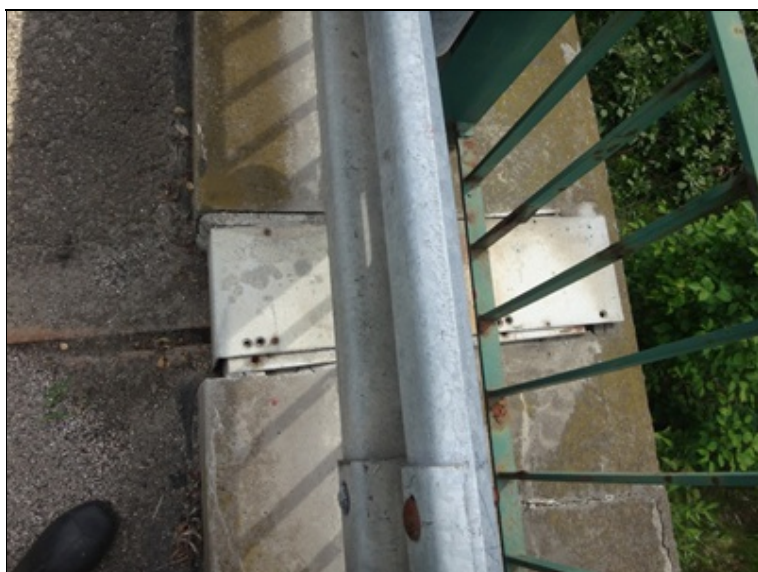
| [2.3] | 2.3 | Mostní závěry | krajní profily MZ povrchově zkorodované, krycí plech na vtokové římse nad levobřežní opěrou není přišroubován, rozpad podbetonování profilů MZ na římse, skrz MZ zatéká na levobřežní |

Překrytí MZ v římse nad levobřežní opěrou

| [1] | 2.3 Mostní závěry | vyměnit MZ na levobřežní opěře |

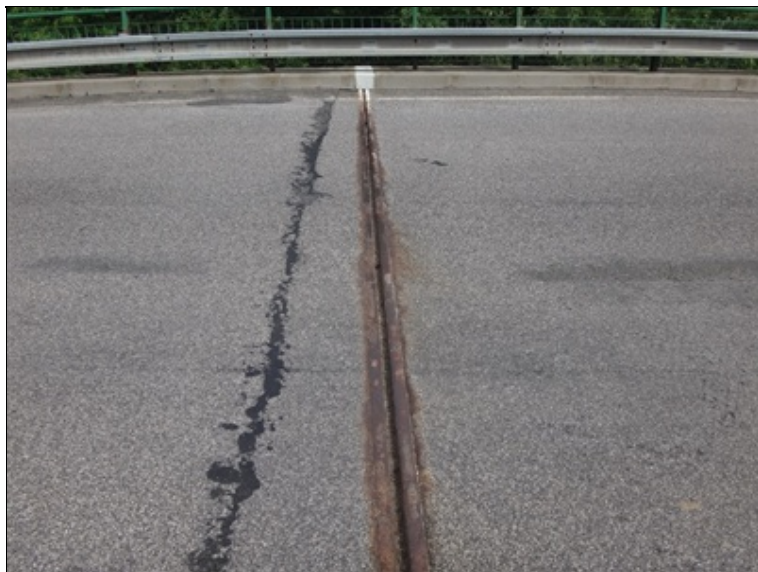
MZ ve vozovce nad levobřežní podpěrou

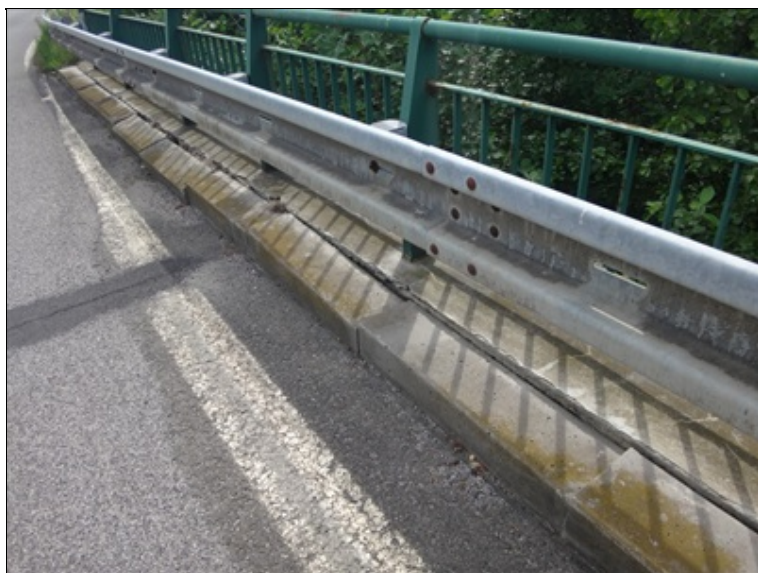
| [3.2] | 3.3.1 Římsa | především na pravobřežním vtokovém konci římsy uvolněné obrubníky, sanační omítka lokálně popraskaná a odpadlá |

Uvolnění a deformace obrubníků na vtokové římse

| [3] | 3.3.1 Římsa | provést opravu mostních říms |

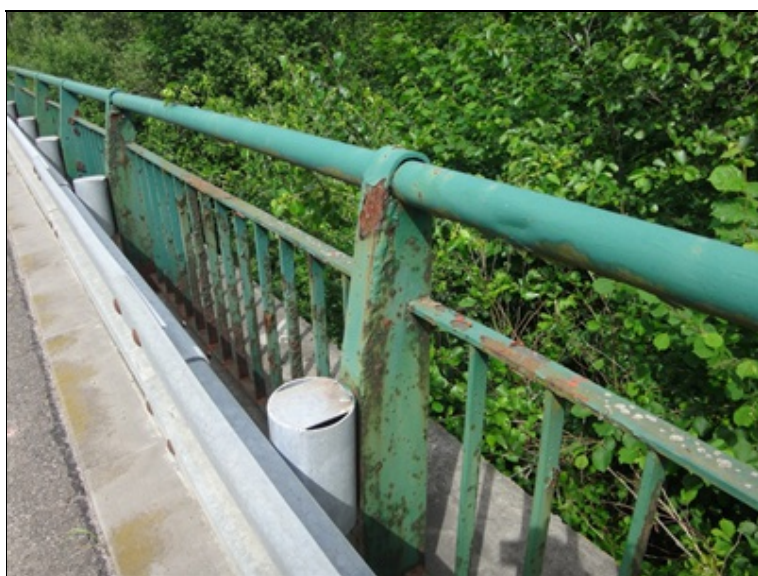
| [4.1] | 4.1 Svodidla/zábradelní svodidla | PKO sloupků a výplně na porušená s následnou korozí ocelových prvků |

Poruchy PKO zábradelních svodidel

| [4] | 4.1 Svodidla/zábradelní svodidla | provést obnovu PKO zábradelních svodidel |

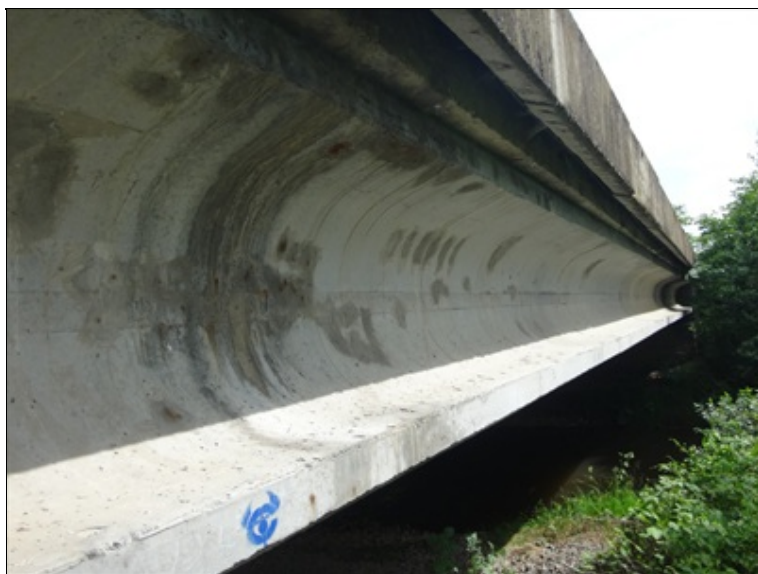
| [2.1] | 2.1 | Nosná konstrukce | v povrchu nosníků dochází lokálně ke sporadickému prokreslování betonářské korodující výztuže, na obě čela NK (příčníky) zatéká s plošnou hloubkovou degradací v krajních oblastech - nejvýraznější na levobřežní opěře na vtokové straně |

Detail vtokového čela objektu

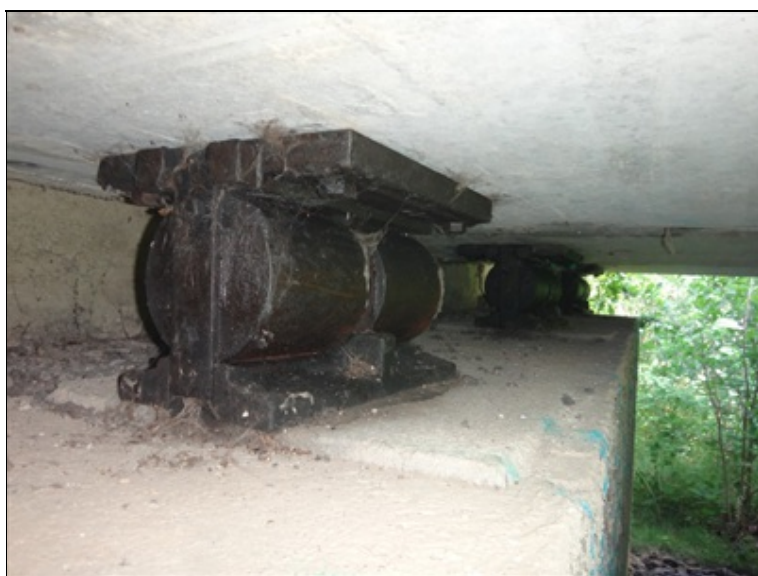
| [2.2] | 2.2 | Ložiska, klouby | krajní ložiska lokálně povrchově korodovaná |

Ložiska na levobřežní podpěře
