# **Most 210-026b**

Most za Boučím přes Hluboký potok

## **HLAVNÍ PROHLÍDKA**

**Objekt: Most ev.č. 210-026b (Most za Boučím přes Hluboký potok)**

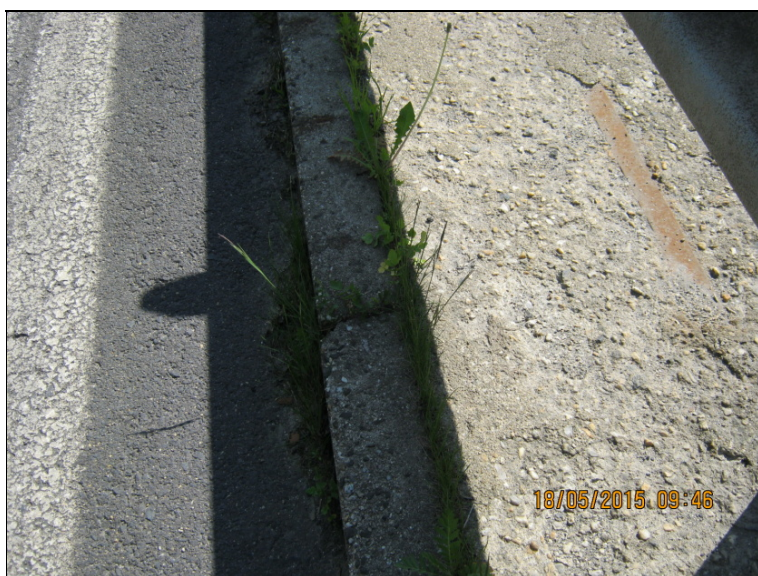
| [3.1] | 3.3.1 | Římsa | Povrch monoliticky provedené části římsy se mrazově olupuje do 10 mm. Místy je odražená hrana ŘLP. Vlevo je viditelná orezlá výztuž betonového obrubníku. Vpravo římsa dochází k rozpadu betonu u dvou lícových římsových prefabrikátů. Mezi obrubou a dobetonávkou je uchycena drobná vegetace |

uchycená vegetace v římse mostu

| [1] | 3.3.1 | Římsa | při provádění BPM a HPM sledovat stav betonu římsy |

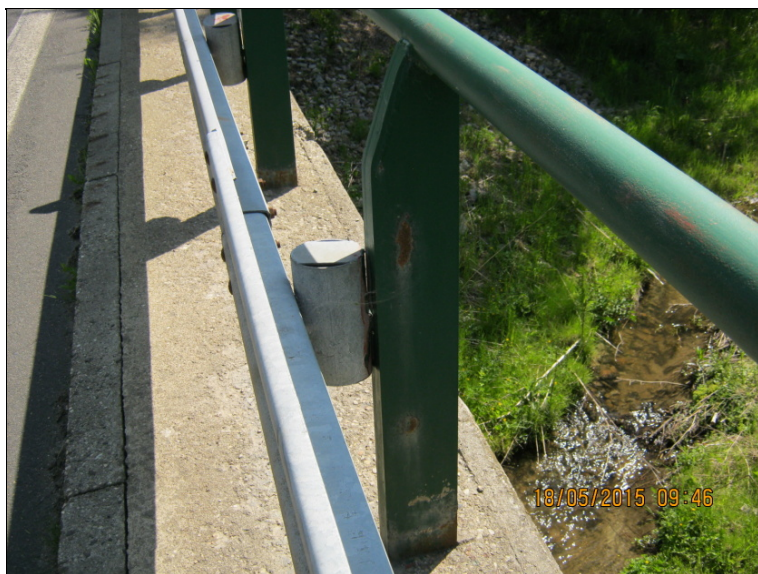
| [4.1] | 4.1 | Svodidla/zábradelní svodidla | Sloupky svodidla počínají korodovat v místě vetknutí do římsy. Protikorozní nátěr se na mnohých místech neplní již svoji funkci |

orezlý sloupek svodidla

| [3] | 4.1 | Svodidla/zábradelní svodidla | Obnovit PKO ocelových konstrukcí |

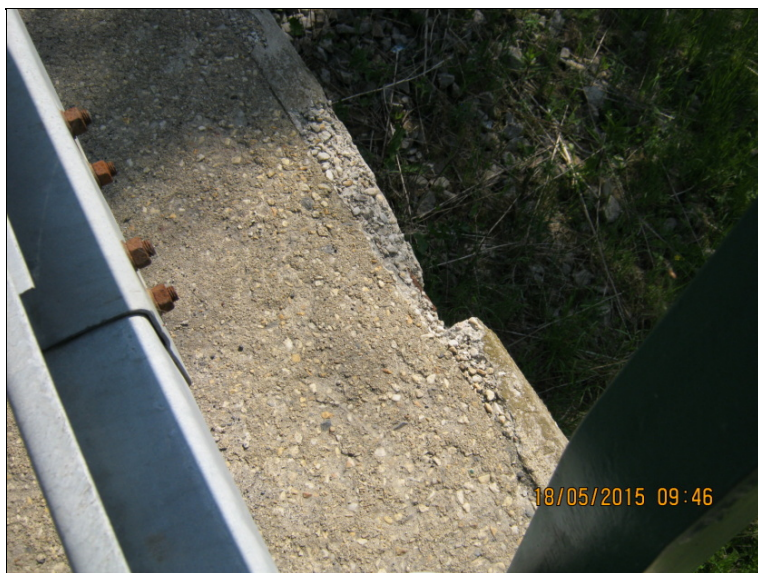
degradace betonu římsového prefabrikátu

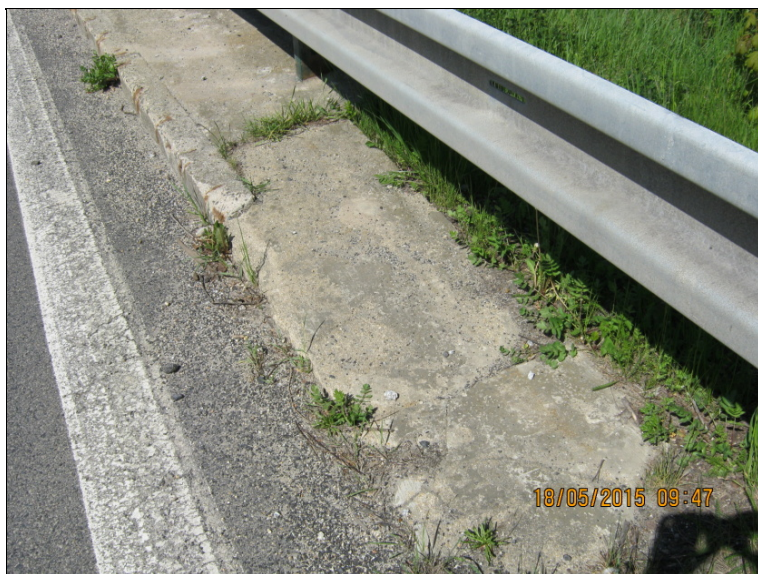
rozpraskaný přechodový beton římsy, uchycená vegetace

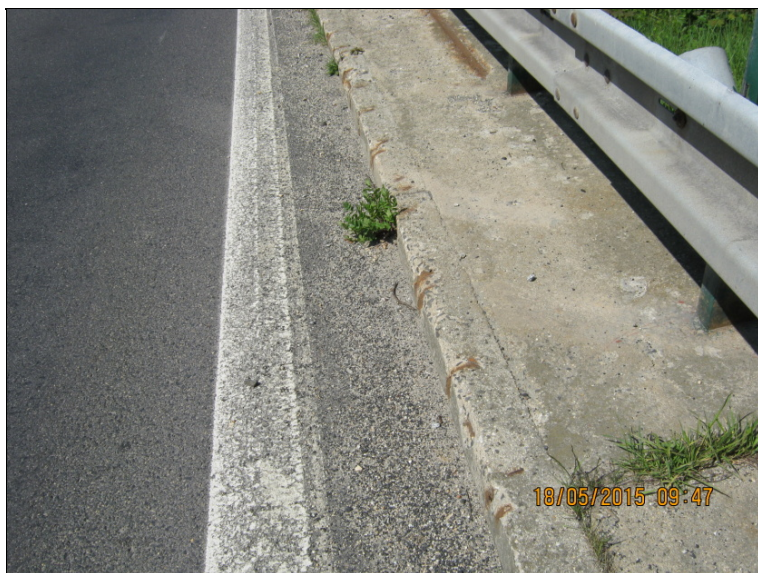
vyrezlá výztuž z betonových obrubníků

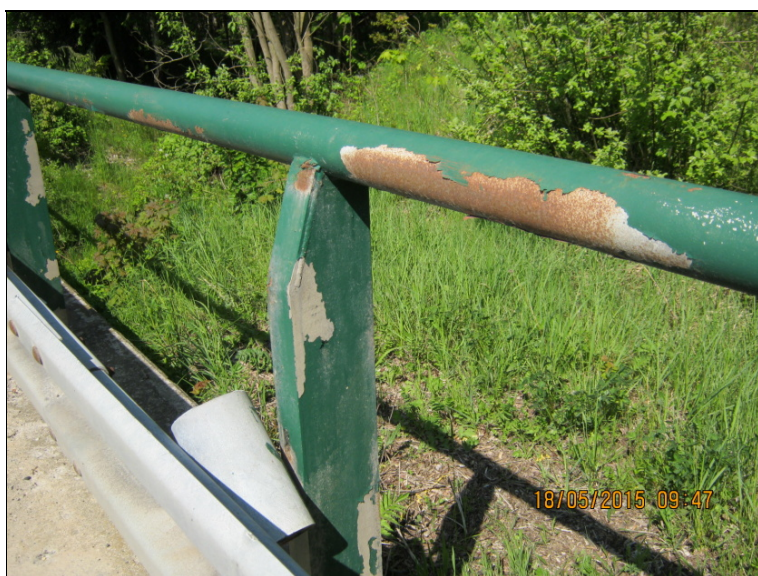
koroze zábradlí vlevo

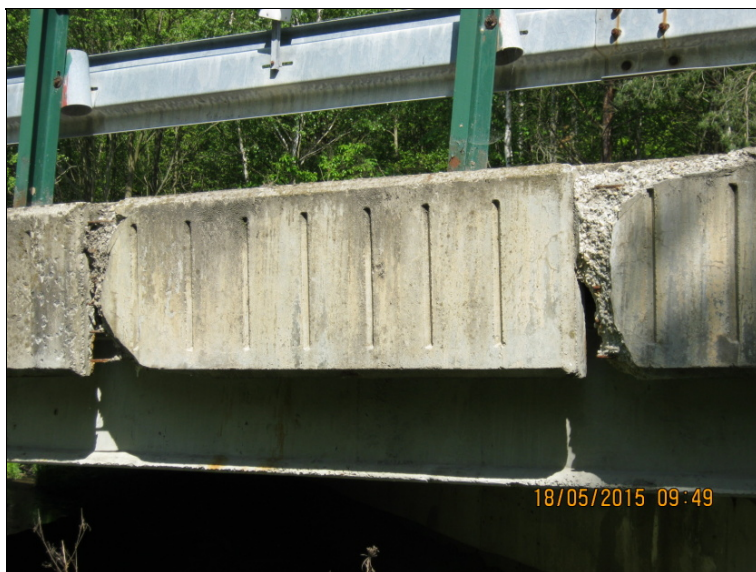
degradace betonu římsových prefabrikátů vpravo

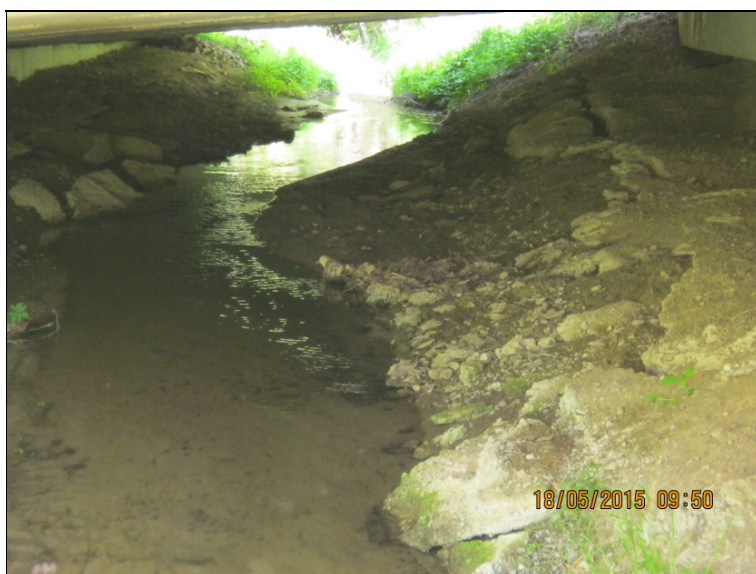
| [4.3] | 4.6 | Území pod mostem a přístupové cesty | Pod mostem je splaveno betonové opevnění koryta |

odtržené betonové zpevnění svahů pod mostem

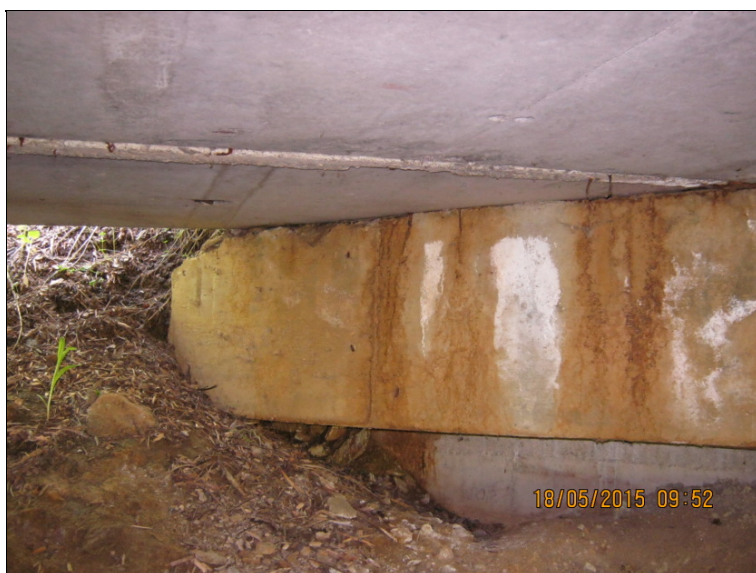
| [1.2] | 1.2 | Podpěry | Na líc prahu opěry 2, z úložné spáry pod 1. a 2. krajním levým nosníkem, vyplavuje voda zeminu. Voda se zeminou do úložné spáry natéká z boku opěry. Vyrezlá výztuž ÚP vpravo u OP2. |

zatékání na ÚP OP2 vlevo

| [2] | 1.2 | Podpěry | Odebrat vrstvu zeminy do hl. cca 500 mm v pruhu podél boků obou opěr. Tyto pruhy zpevnit lomovým kamenem do betonu. |
