## **Karlovy Vary, Zítkova 1267/4**

**Návrh opatření na snížení vlivu srážkových  
vod na obvodové zdivo včetně opravy  
stávajících venkovních kanalizací**

Karlovy Vary, únor 2020  
zakázka č. 16005

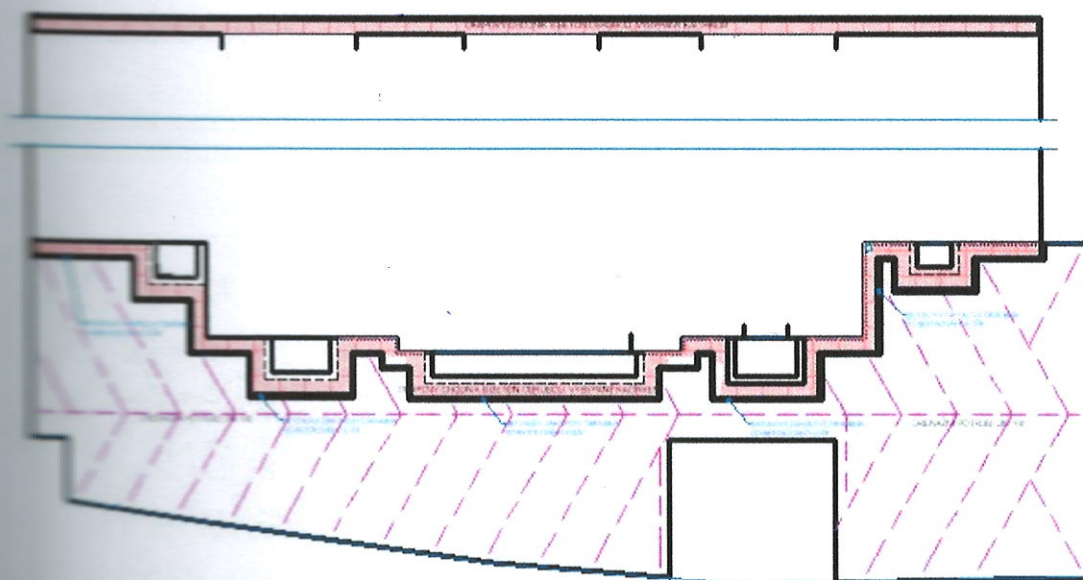
**Návrh uložení drenáží v místě dvorní části na výškové úrovni -3,330, návrh provedení okapového chodníku u severního a jižního průčelí**

S ohledem na nepříznivé vlivy vlhkosti na podzemní podlaží objektu, doporučujeme provedení drenážního systému pro odvodnění horní plochy dvora na výškové úrovni -3,330 m, navrhujeme provést sondy (průzkumné vývrty) pro zjištění skladby podloží pod zadlážděním a dle zjištěných skutečností zvolit vhodný způsob provedení:

Podél severního a jižního průčelí stavby doporučujeme provedení okapového chodníku v š. min. 300 mm, s obrubou betonovými obrubníky, vysypaného kamennou drtí resp. kačirkem, plocha fasády pod úrovní terénu bude shodně opatřena nopovou fólií, aby bylo zajištěné trvalé odvětrávání fasády.

a) Navrhujeme v celé ploše stávající betonovou dlažbu skrýt, provést výkop pro uložení podkladní vrstvy s uložením drenáží, které zajistí odvedení povrchové vody z plochy dvora. Potrubí bude překryto vrstvou netkané geotextilie, která zabrání zanesení drenáží krycími drenážními vrstvami. Pochozí plocha bude zpětně provedena stávající zádlažbou příp. novou zádlažbou v podobném materiálovém provedení, spáry mezi dlaždicemi budou ponechány v dostatečném rozměru, budou vyplněny pískem, aby byla zajištěna max. možnost průsaku povrchových vod. Odtok z drenáží bude zaústěn dle možností do nově navržené dešťové kanalizace příp. do vsaku v prostoru zahrady.

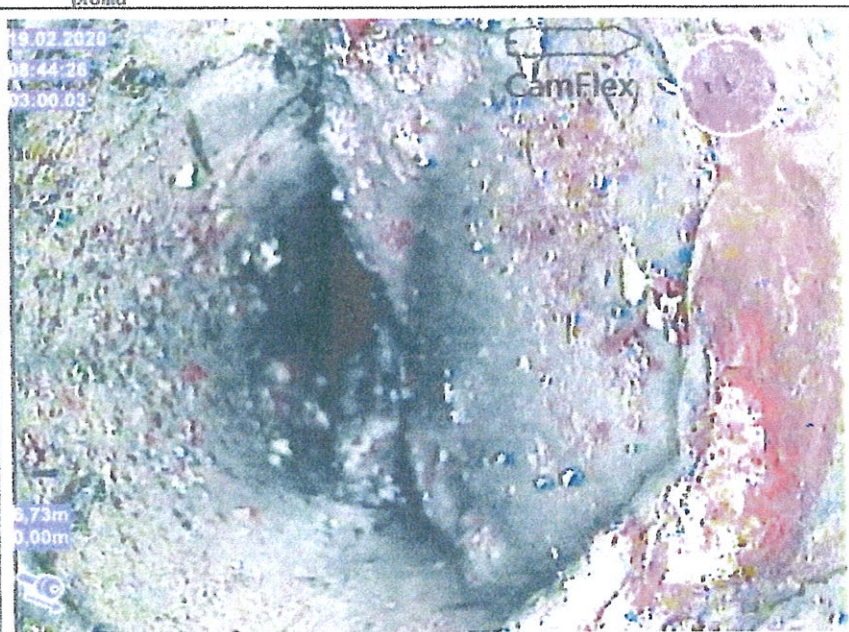
usazeniny, inkrustace, 1-11 Hodiny

Pozice 6.73m

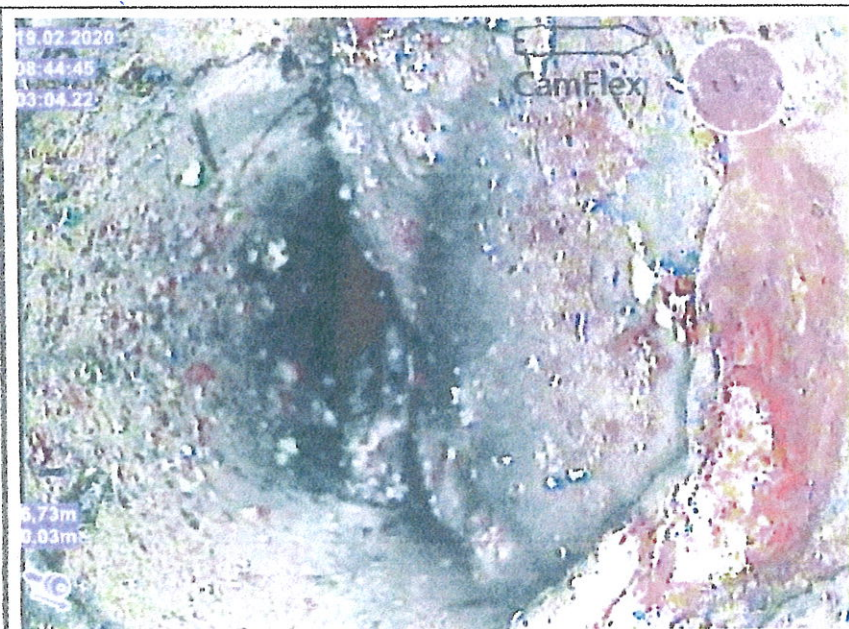
nánosy, jemný materiál, 4-8 Hodiny

Pozice 6.73m

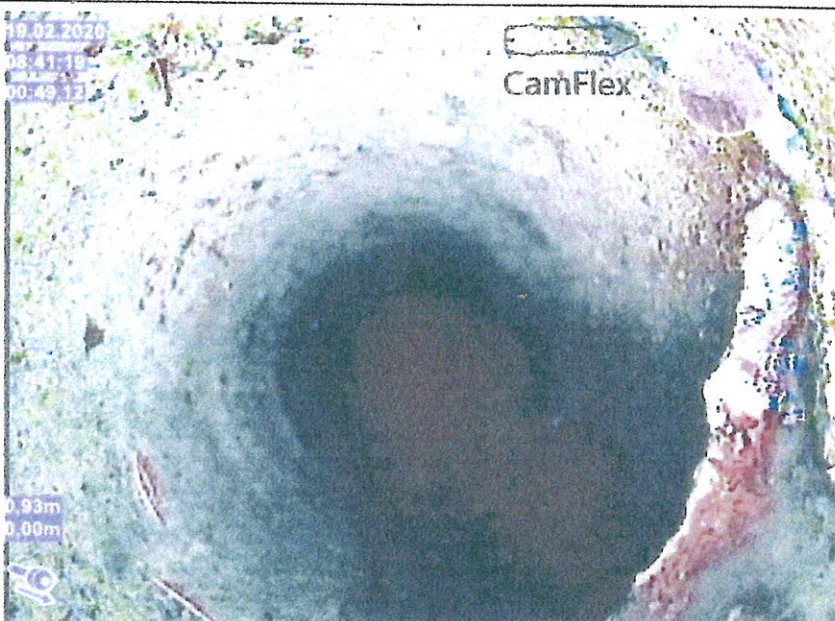
| <p>usazeniny, inkrustace, 4-6 Hodiny</p> <p>Pozice 0.93m</p> <p>Kódy BBBA</p> | |

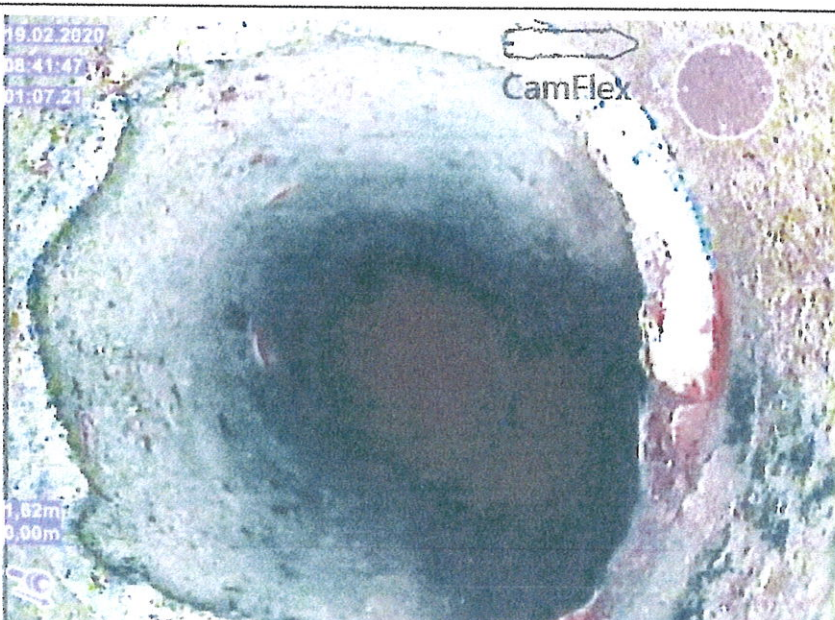
| <p>usazeniny, inkrustace, 12-12 Hodiny</p> <p>Pozice 1.62m</p> <p>Kódy BBBA</p> | |

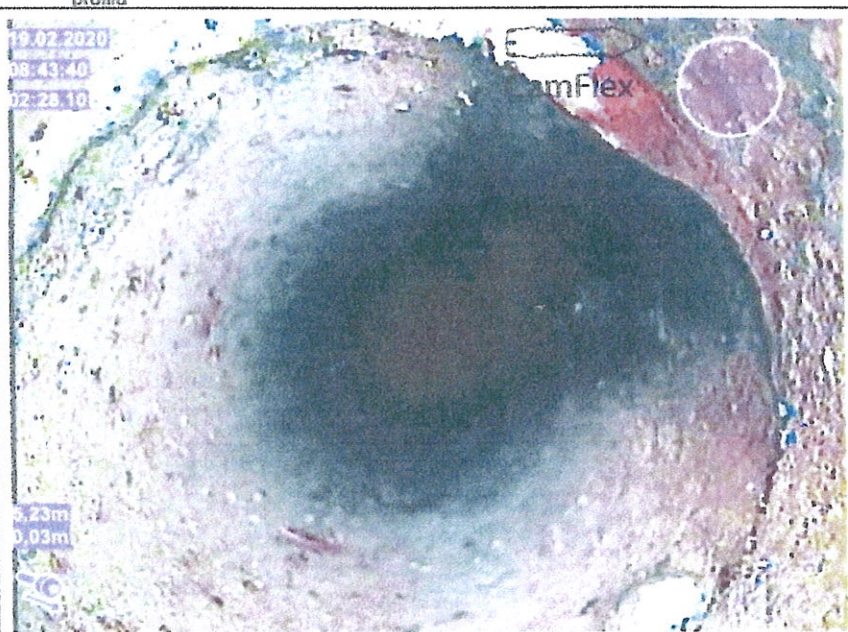
usazeniny, inkrustace, 12-12 Hodiny

Pozice 5,23m

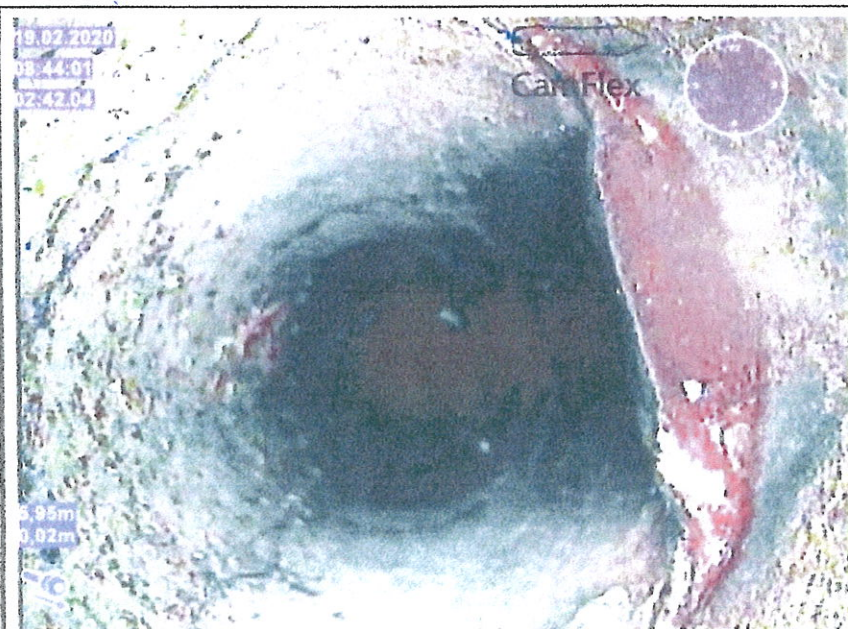
usazeniny, inkrustace, 1-5 Hodiny

Pozice 5,95m

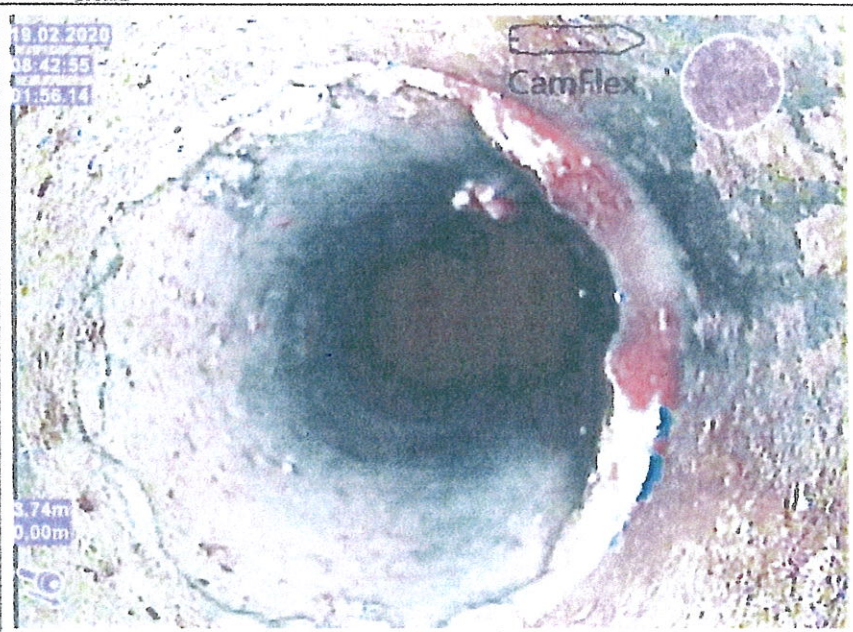
stace, 1-11 Hodiny

3,74m

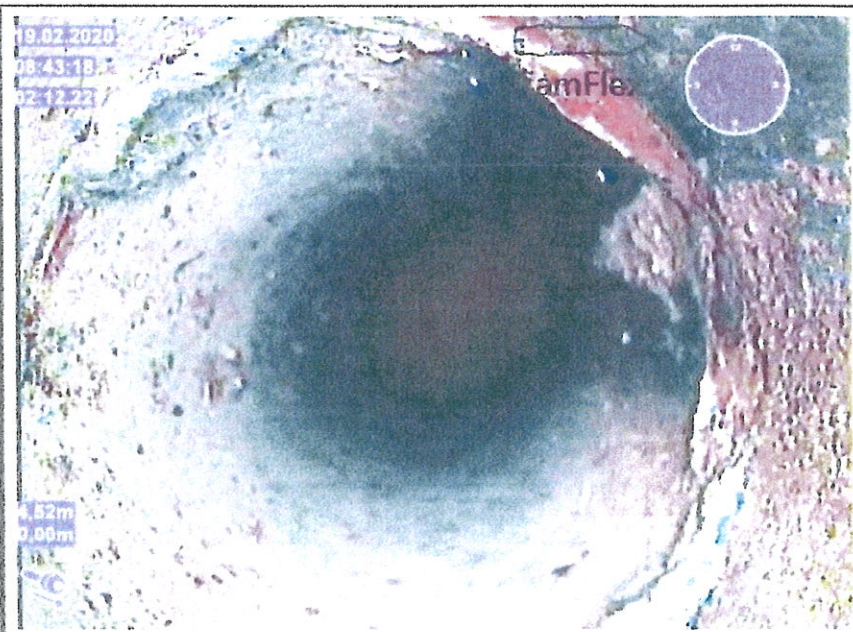
ustace, 12-12 Hodiny

4,52m

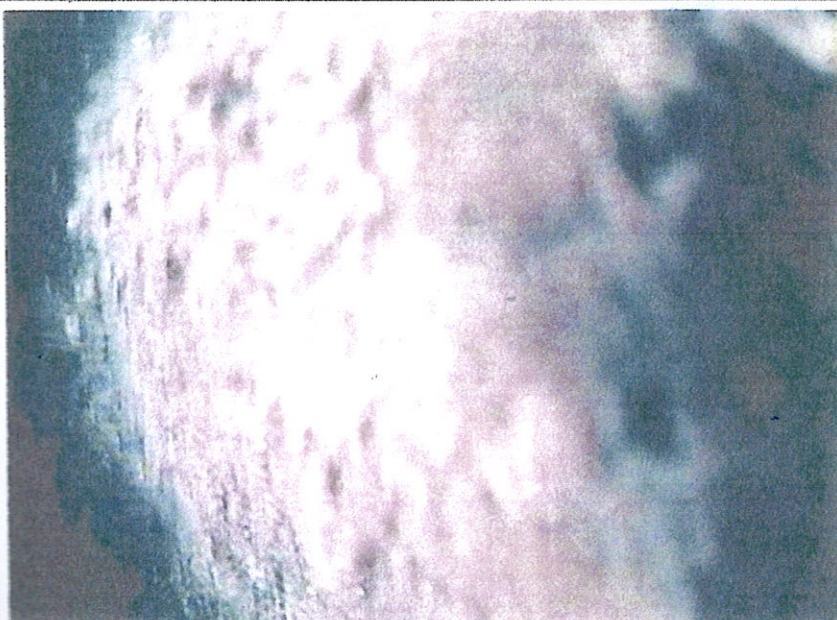
nánosy, jemný materiál, 1-11 Hodiny

0.00m
