DIAGNOSTICKÝ PRŮZKUM
KONSTRUKCE VOZOVKY
SILNICE

II/219 BOŽÍ DAR - KLÍNOVEC
KM 9,455 - 11,286

Zpráva č. DV-20-027/6 z 11/2020

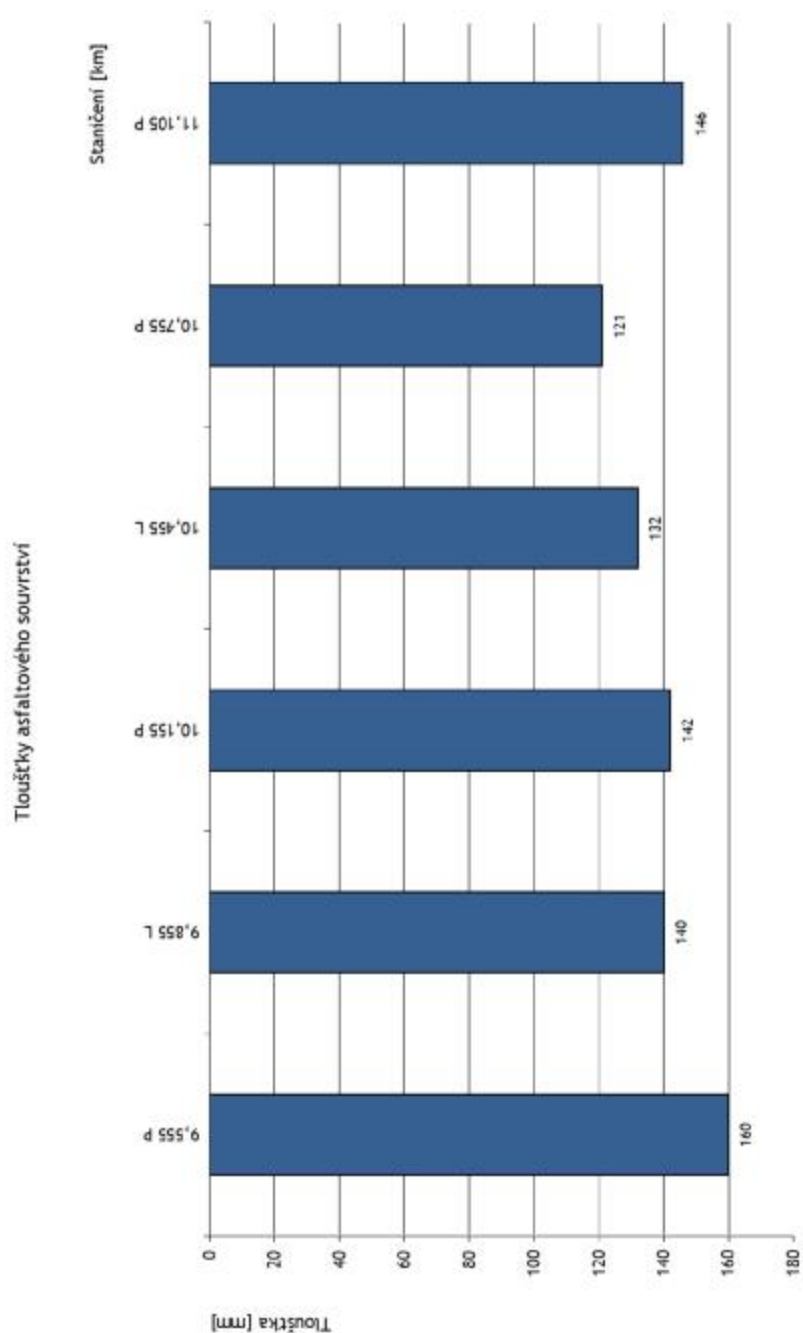
Graf 1

Tloušťky jednotlivých vrstev a celková tloušťka asfaltového souvrství jsou uvedeny v následující tabulce a znázorněny v grafu.

Číslo vývrtu	Staničení [km]	Konstrukční vrstvy [mm]				
		obrusná	ložní	I. podkladní	II. podkladní	CELKEM
1	9,555 P	33	75	52	-	160
6	9,855 L	40	45	55	-	140
2	10,155 P	70	32	40	-	142
5	10,455 L	60	36	36	-	132
3	10,755 P	40	41	40	-	121
4	11,105 P	50	35	36	25	146

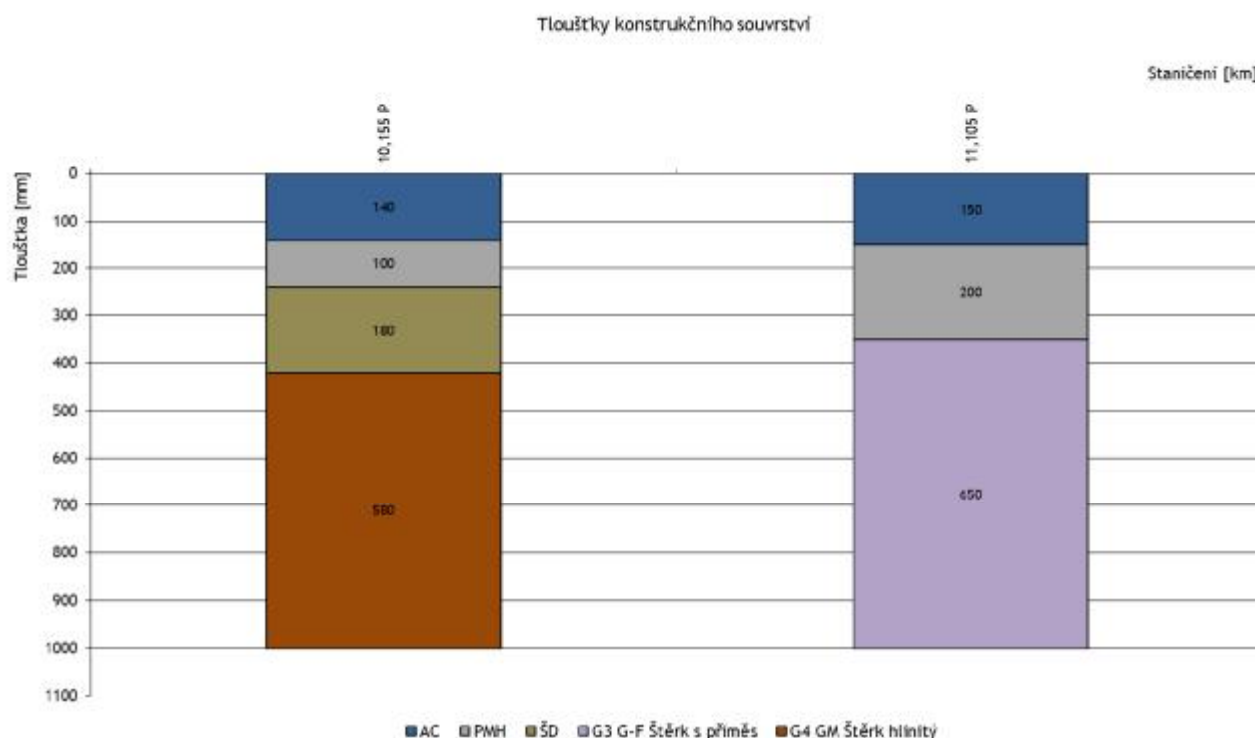
Graf 2

Tloušťky jednotlivých konstrukčních vrstev jsou uvedeny v následujících tabulkách a znázorněny v grafu:

Sonda č.	1	Sonda č.	2
Staničení [km]	10,155 P	Staničení [km]	11,105 P
Tloušťky konstrukčního souvrství [mm]		Tloušťky konstrukčního souvrství [mm]	
AC	140	AC	150
PMH	100	PMH	200
ŠD	180	G3 G-F Štěrka s příměsí	650
G4 GM Štěrka hlinitý	580	-	-

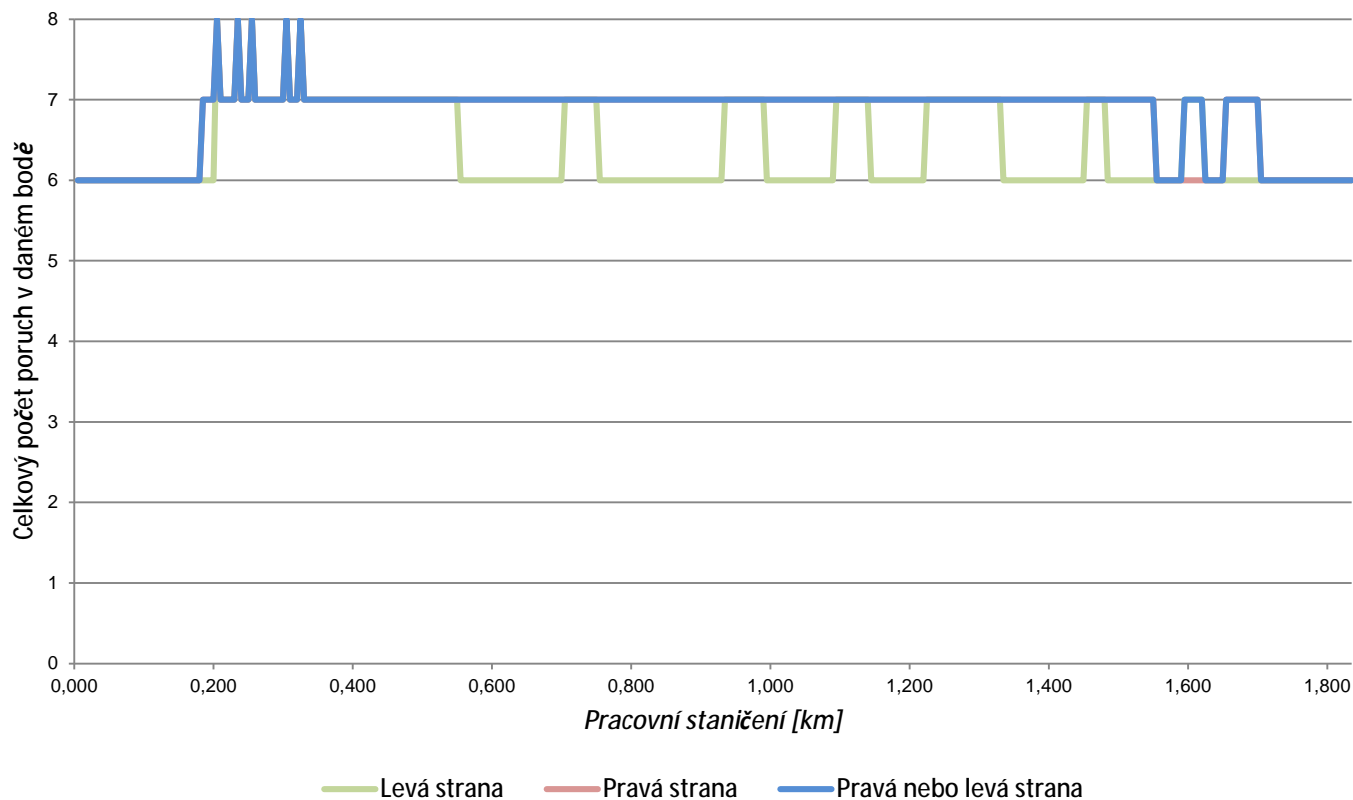
Součtový graf poruch

Povrch vozovky je zasažen kavernami a ztrátou asfaltového tmelu, místy přecházející do hlubkové koroze. Na vozovce se nachází četné vysprávky, velké množství síťových trhlin a místy trhliny příčné. V celé délce úseku se dále nachází místní poklesy provázené síťovými trhlínami. Protokol VIP je uveden v příloze č. II.

Název poruchy	Celková délka postižených částí [m]			% zastižené délky komunikace			% ze všech zastižených poruch		
	L	P	L nebo P	L	P	L nebo P	L	P	L nebo P
Kaverny	1835	1835	1835	100,0	100,0	100,0	14,7	14,7	14,7
Ztráta asfaltového tmelu	1835	1835	1835	100,0	100,0	100,0	14,7	14,7	14,7
Hlubková koroze	1835	1835	1835	100,0	100,0	100,0	14,7	14,7	14,7
Vysprávk	1835	1835	1835	100,0	100,0	100,0	14,7	14,7	14,7
Síťové trhliny	1835	1835	1835	100,0	100,0	100,0	14,7	14,7	14,7
Trhlina příčná	25	25	25	1,4	1,4	1,4	0,2	0,2	0,2
Olamování okrajů vozovky	680	1420	1450	37,1	77,4	79,0	5,4	11,4	11,6
Místní pokles	1835	1835	1835	100,0	100,0	100,0	14,7	14,7	14,7

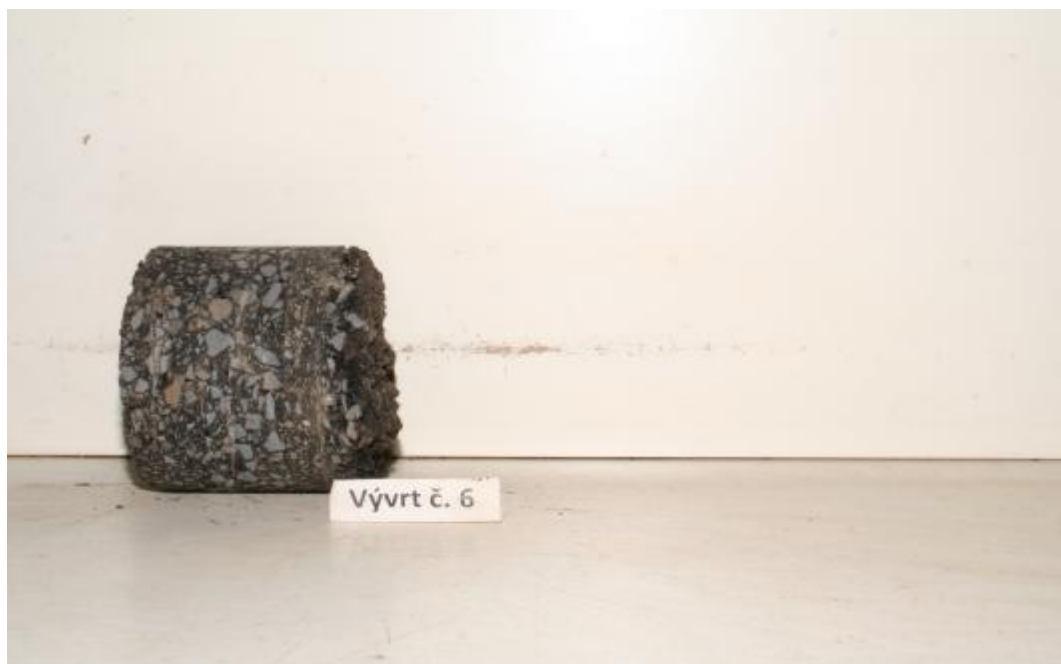
12,7 kN	AC 11	40 mm
19,1 kN	AC 16	45 mm
	AC 16	55 mm

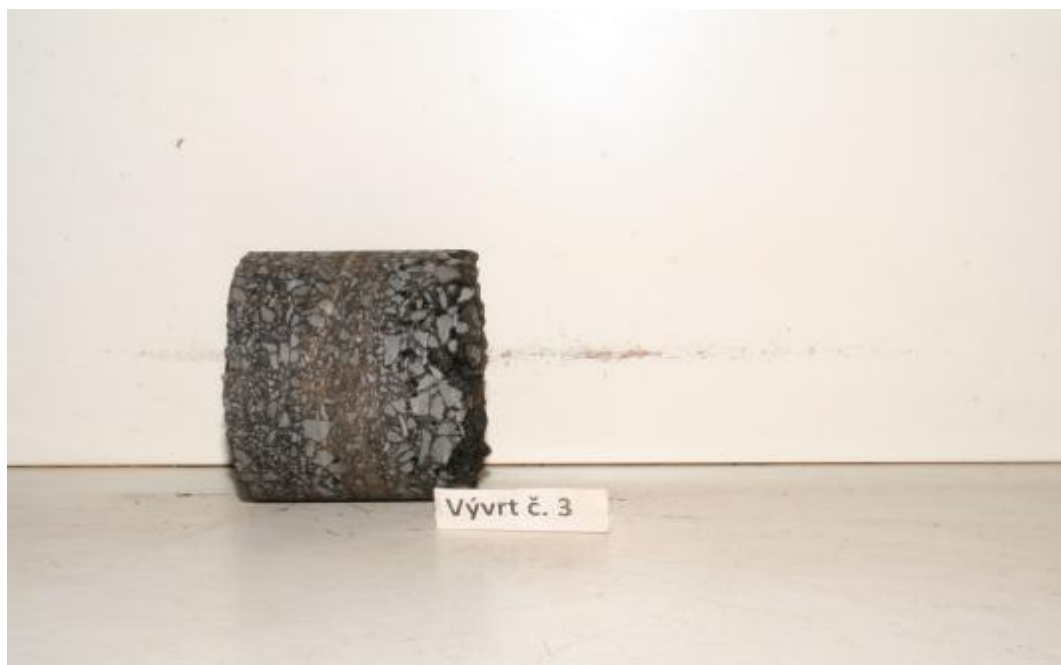
29,8 kN	AC 11	40 mm
16,5 kN	AC 16	41 mm
	AC 16	40 mm

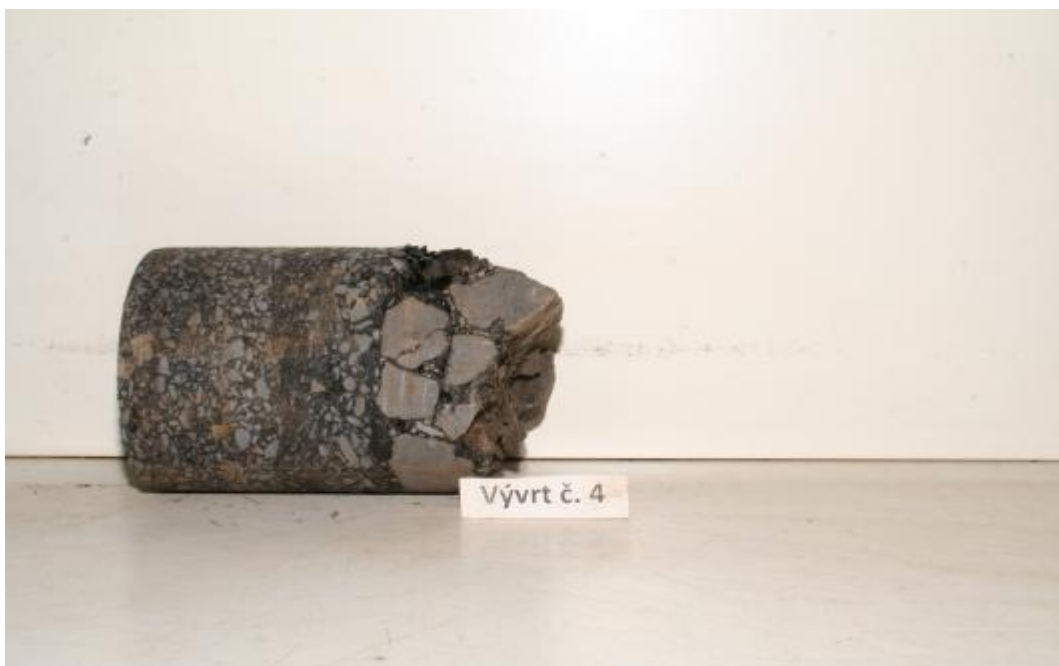
18,9 kN	AC 11	50 mm
	AC 16	35 mm
15,3 kN	AC 16	36 mm
	AC 16	25 mm
	PM	90 mm

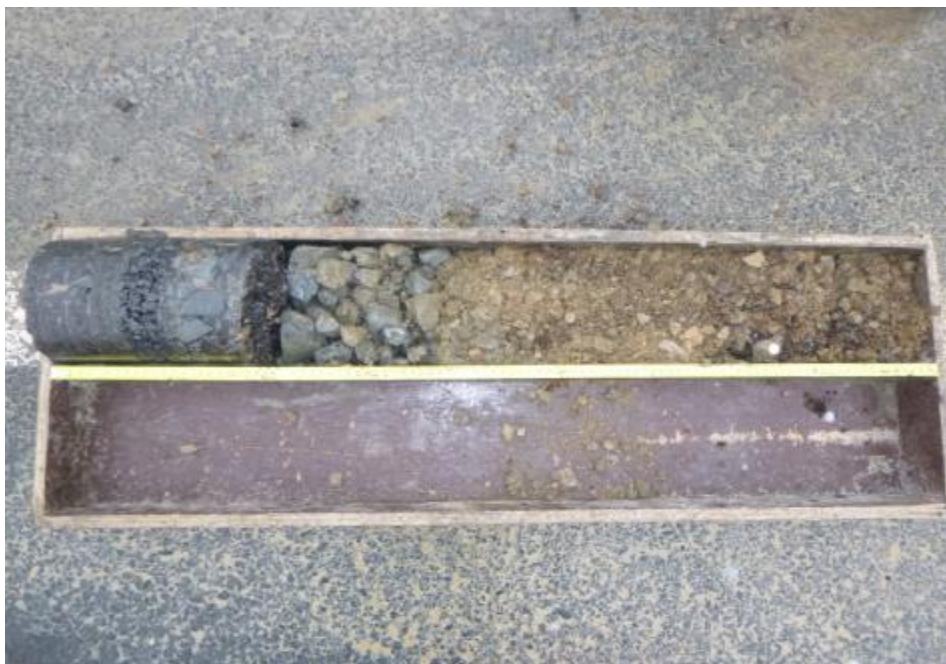
AC	140 mm
PMH	100 mm
ŠD	180 mm
G4 GM Štěrka hlinitý	580 mm

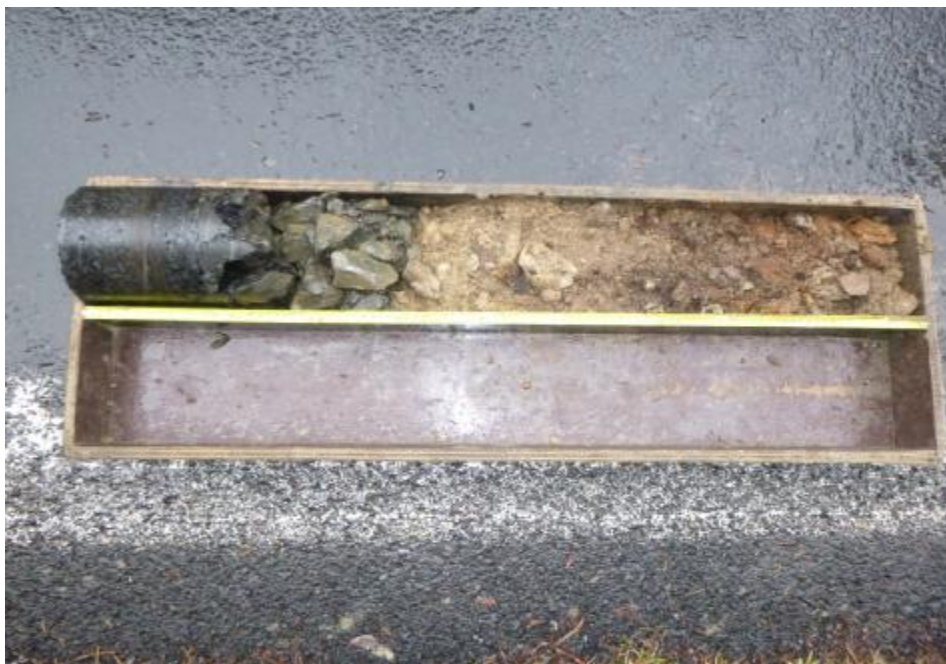
SONDA č. 2 - staničení km 11,105 P

tloušťka vrstvy	
AC	150 mm
PMH	200 mm
G3 G-F Štěrka s příměsí jemnozrnné zeminy	650 mm
