Akce : **Stavebně technický průzkum
Zámku č.p.2**

B. SOUHRNNÁ TECHNICKÁ ZPRÁVA

Místo : **č.poz. 3410, k.ú. Sokolov
Zámecká ul., Sokolov**

Datum : **12/2011**

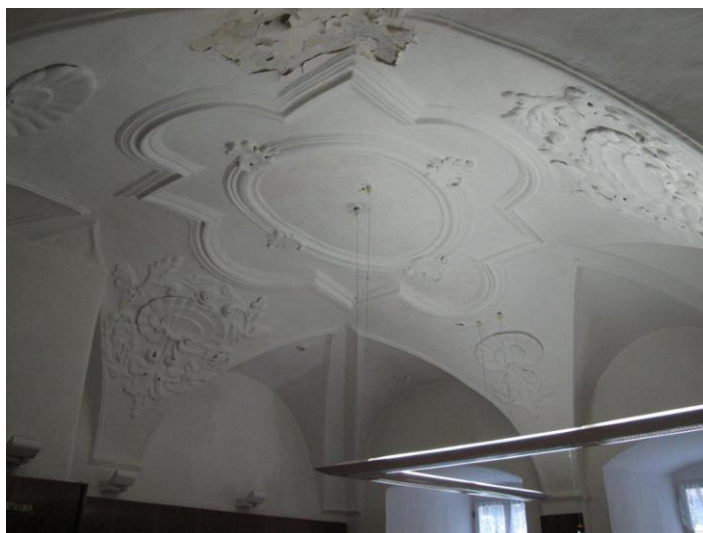
PORUCHA „A“

Výskyt : strop místnosti č. 150
Popis : vlivem vlhkosti ze zatékané vody opadává okrasný štuk
stropní fresky.
Foto :

Pohled na strop místnosti M 150 se závadou

Je nutné přistoupit k provedení sond z prostor 2.NP (nad klenbou (kancelář) s odhalením příčiny zatékání. Po nalezení závady provést opravu instalací, či kanalizace.

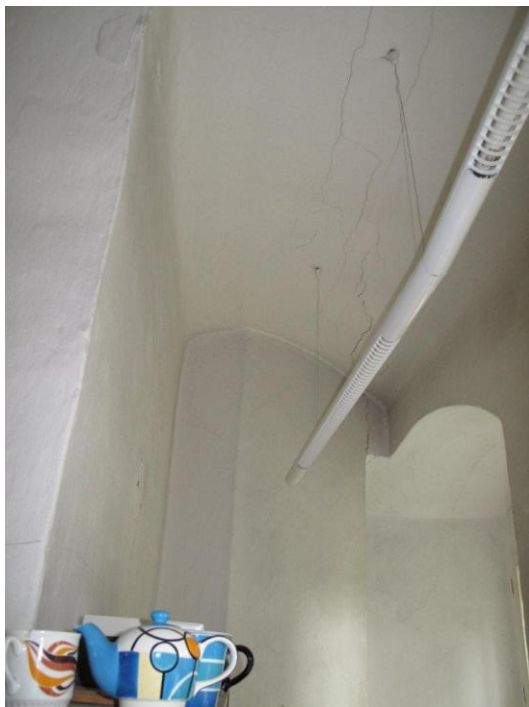
PORUCHA „B“

Výskyt : strop místnosti č. 137
Popis : trhlinu horní úrovně klenby
Foto :

Pohled na podélnou trhlinu v klenbě

Pravděpodobně vlivem poklesu, otřesů v okolí stavby, či vychýlení konstrukce stavby došlo ke vzniku této trhliny

Provést sádrové pásky a sledovat, zda dochází k dalšímu zhoršení stavu (pohybu), nebo zdali je trhlina stabilizovaná. Návrhem řešení je trhlinu proškrábnout, vyčistit a řešit pomocí spon systému Helifix. Spony Helifix jsou vlepujány do předem vyfrézovaných drážek kolmo na směr probíhající trhliny. Opravu provádí specializovaná firma.

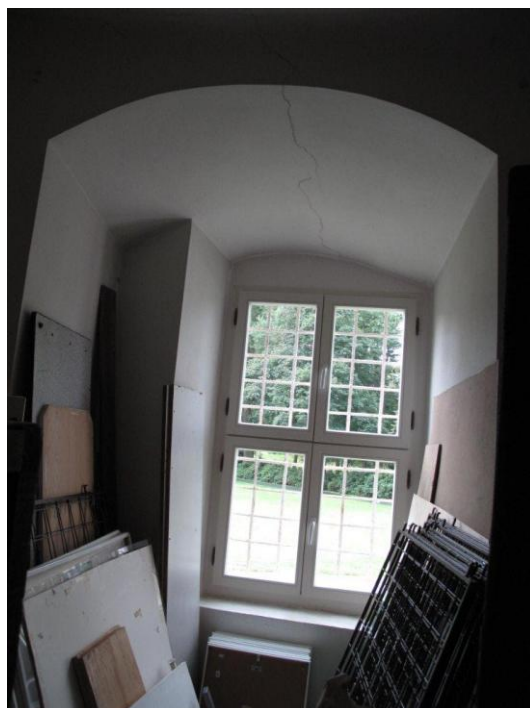
Popis : trhlina horní úrovně klenebního pasu

Pohled na trhlinu klenby nad okenním otvorem

Pravděpodobně vlivem poklesu, otřesů v okolí stavby, či vychýlení konstrukce stavby došlo ke vzniku této trhliny

Provést sádrové pásky a sledovat, zda dochází k dalšímu zhoršení stavu (pohybu), nebo zdali je trhlina stabilizovaná. Návrhem řešení je trhlinu proškrábnout, vyčistit a řešit pomocí spon systému Helifix. Spony Helifix jsou vleповány do předem vyfrézovaných drážek kolmo na směr probíhající trhliny. Opravu provádí specializovaná firma.

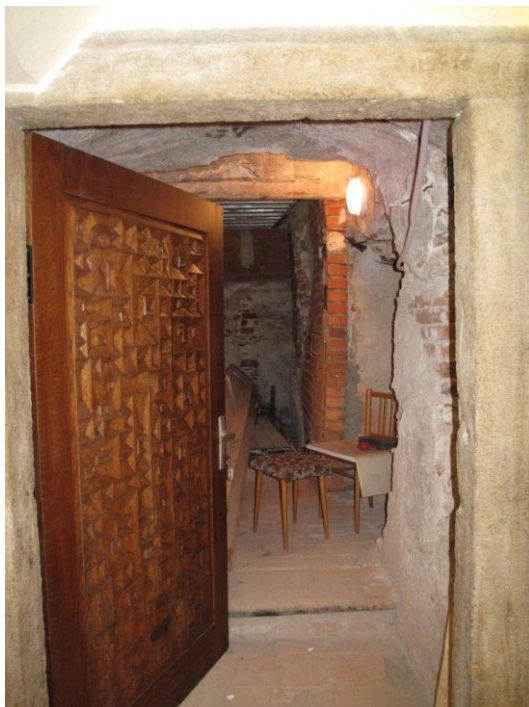
Popis : tyto nedokončené prostory mají vazbu na propojení s vinárnou v 1.PP

Pohled do prostor místnosti č.130, 131

Nedokončená stavba propojení s prostory 1.PP točitým
vřetenovým schodištěm. Chybí schodiště, stavební dozdivky a úpravy
povrchů včetně rozvodů elektroinstalace.

Po upřesnění využití záměru v 1.PP přehodnotit nutnost
propojení těchto prostor. Nutno řešit projektem stavby s následným
stavebním povolením.

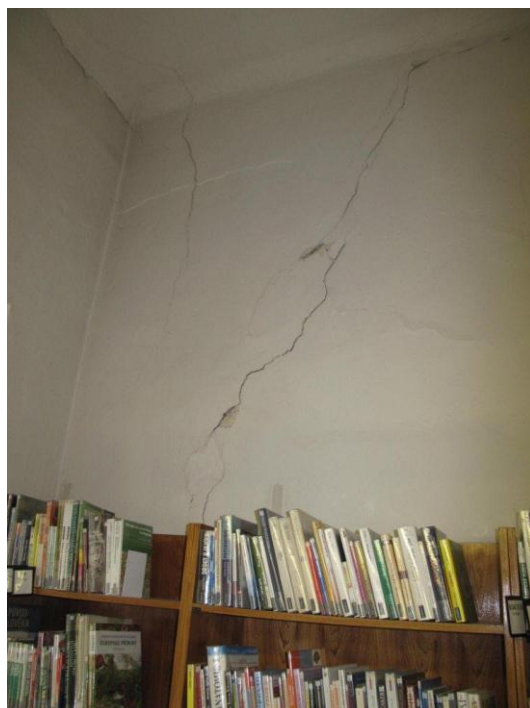
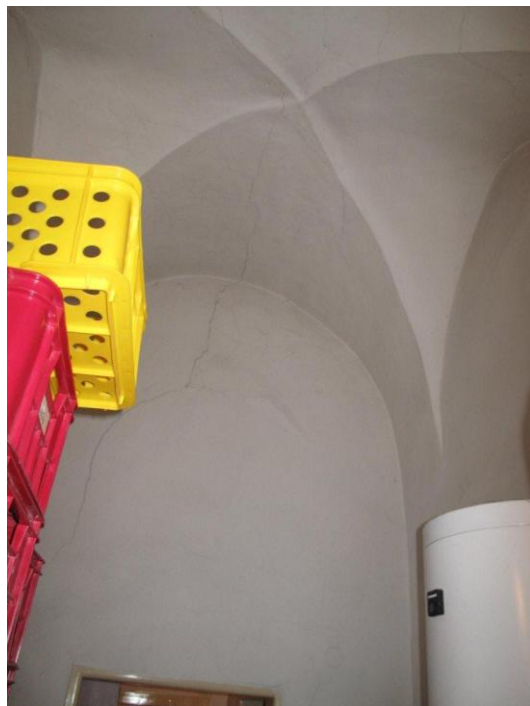
Popis : trhliny na stěnách, místy přesahující do stropní úrovně

Pohled na trhlinu z místnosti č. 226

Pohled na trhlinu z místnosti č. 222

Pravděpodobně vlivem poklesu a ořesů při bourání prostupu pro schodiště propojující 1.PP a 1.NP došlo ke vzniku těchto trhlin.

Provést sádrové pásy a sledovat, zda dochází k dalšímu zhoršení stavu (pohybu), nebo zdali je trhlina stabilizovaná. Návrhem řešení je trhlinu proškrábnout, vyčistit a řešit pomocí spon systému Helifix. Spony Helifix jsou vleповány do předem vyfrézovaných drážek kolmo na směr probíhající trhliny. Opravu provádí specializovaná firma.

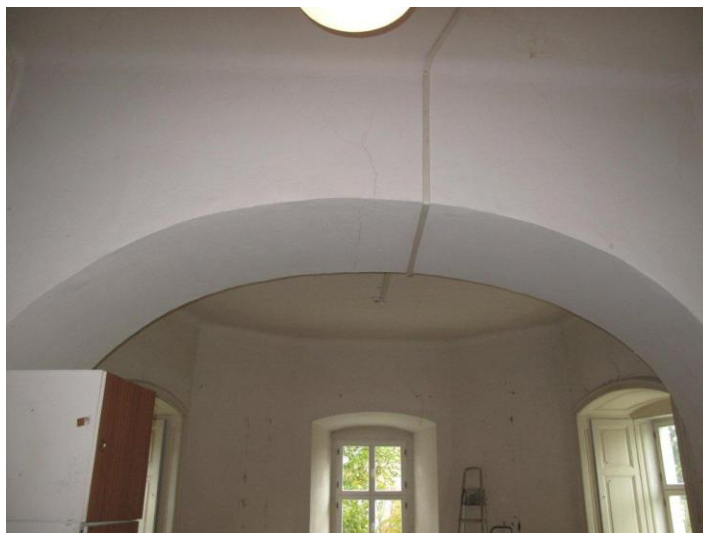
PORUCHA „F“

Výskyt : stěny a klenby místností 219 (V věž)
Popis : trhliny na okenních klenbách a klenutém průvlaku, místy přesahující do stěn
Foto :

Pohled na trhlínu z místnosti č. 218

Pravděpodobně vlivem poklesu a ořesů stavby a nestabilnosti podloží došlo ke vzniku soustavy těchto trhlin.

Provést sádrové pásy a sledovat, zda dochází k dalšímu zhoršení stavu (pohybu), nebo zdali je trhlina stabilizovaná. Návrhem řešení je trhlínu proškrábnout, vyčistit a řešit pomocí spon systému Helifix. Spony Helifix jsou vleповány do předem vyfrézovaných drážek kolmo na směr probíhající trhliny. Opravu provádí specializovaná firma.

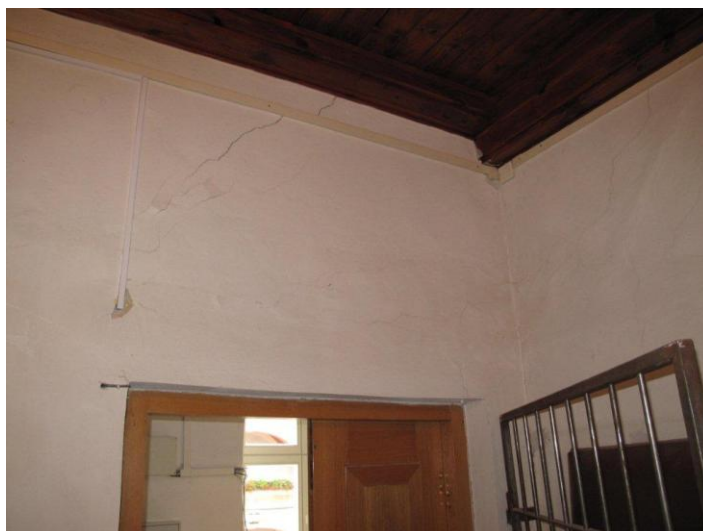
PORUCHA „G“

Výskyt : stěna místnosti č. 252
Popis : trhlina nad dveřmi ve stěně, místy přesahující do stropní.
Foto :

Pohled na trhlinu z místnosti č. 252

Podrobný popis :
Pravděpodobně vlivem poklesu, otřesů a následného přetížení stěny vlivem dodatečné vestavby ocelového schodiště propojující 2.NP a půdní prostory 3.NP stavby došlo ke vzniku této trhliny.

Doporučení :
Provést sádrové pásy a sledovat, zda dochází k dalšímu zhoršení stavu (pohybu), nebo zdali je trhlina stabilizovaná. Návrhem řešení je trhlinu proškrábnout, vyčistit a řešit pomocí spon systému Helifix. Spony Helifix jsou vlepujány do předem vyfrézovaných drážek kolmo na směr probíhající trhliny. Opravu provádí specializovaná firma. Dále doporučuji odlehčit strop od vneseného zatížení amatérské dostavby bytu se sociálním zařízením v půdních prostorech.

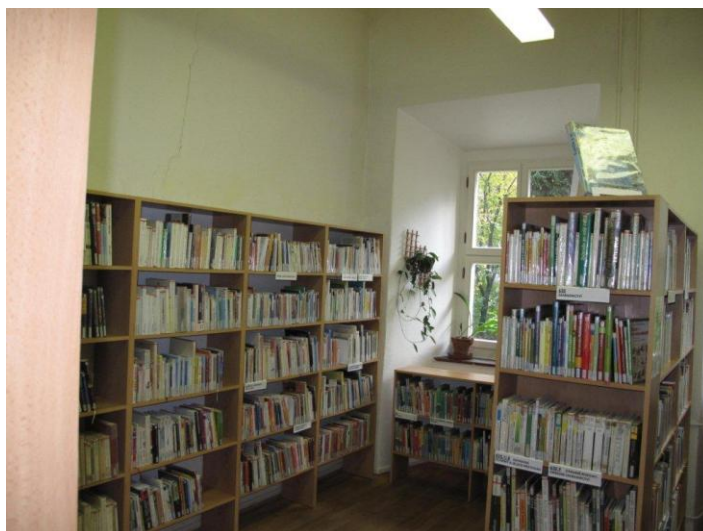
Popis : svislá trhлина na stěně

Svislá trhлина z pohledu z místnosti č. 233

Pravděpodobně vlivem otřesů stavby a nestabilnosti podloží došlo ke vzniku této trhliny.

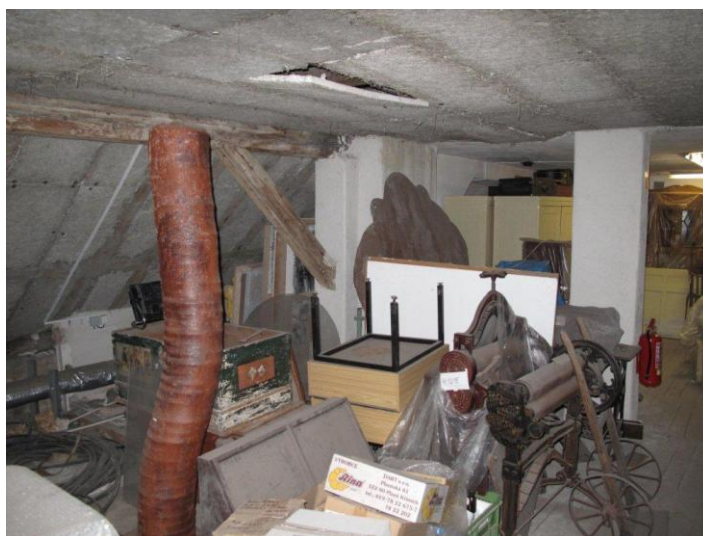
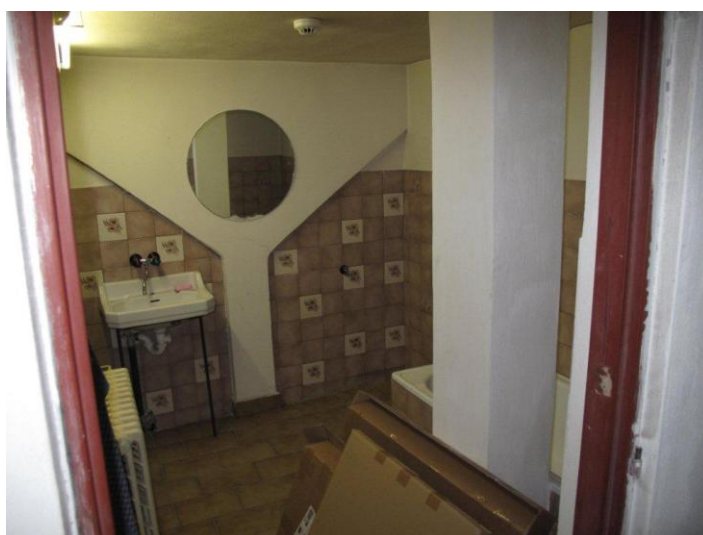
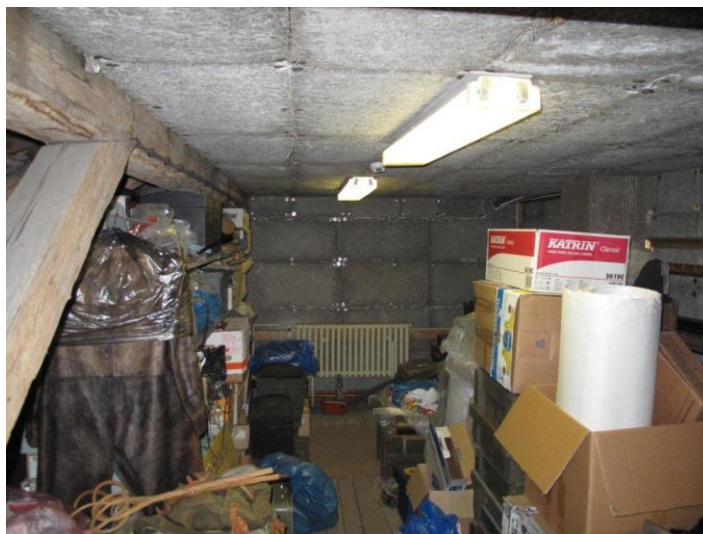
Popis : zde se jedná o závadu z hlediska požární bezpečnosti
stavby a v místě sociálního zařízení o nadměrné
zatěžování stropní konstrukce

Půdní prostory amatérské vestavby

V půdních prostorách je provedena amatérská vestavba bytu a ostatních prostor, bez jakýchkoli zásad hygienické a požární bezpečnosti. Opláštění krovu je provedeno pouze 40mm tlustými deskami Lignoporu, které nejsou ani v celé ploše zaomítané. Tyto prostory jsou využívány jako sklad pro potřeby muzea.

Jedná se o velmi závažnou závadu z hlediska bezpečnosti stavby před požárem. Doporučuji řešit se specialistou na požární bezpečnost stavby, návrh opatření s odstraněním této vestavby s vysokými úniky tepla. Pro uskladnění materiálu muzea najít jiné vhodné prostory, než půda. Pro řešení této závady bude nutné zadat projekt stavby s následným stavebním povolení (to za předpokladu alespoň částečného využití skladových prostor). Doporučuji však otevřené prostory podkroví neprodleně vyklidit.

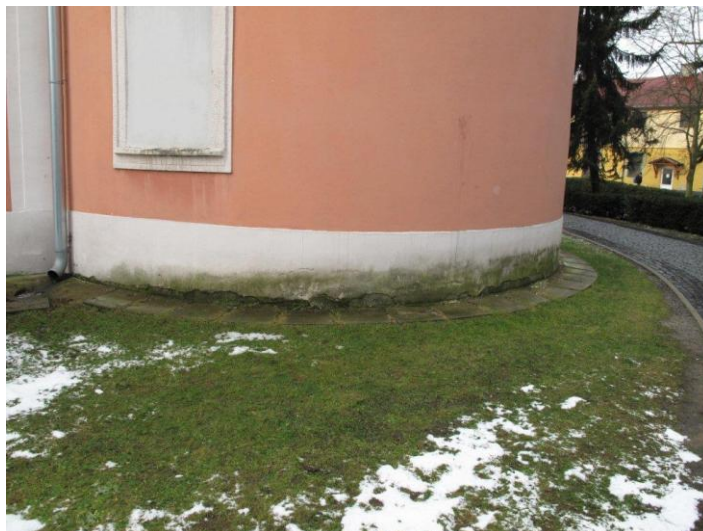
PORUCHA „I“

Výskyt : vnější fasáda severní věže, sokl
Popis : vlivem srážkové vody, která z věží není svedena okapem mimo fasádu dochází vlivem změn teplot k destrukci nově opravené fasády a soklu
Foto :

Porušení soklu u severní věže

Podrobný popis :
Vlivem srážkové vody, která z věží není svedena okapem mimo fasádu dochází vlivem změn teplot k destrukci nově opravené fasády a soklu. Voda stéká volně po omítkce, nebo odkapává z okapové římsy věže na betonový chodníček, kde se rozstříkne a soustavně podmáčí sokl stavby. Destrukce omítky je patrná i ve vyšších pozicích věže, v úrovni 2. A 3.NP.

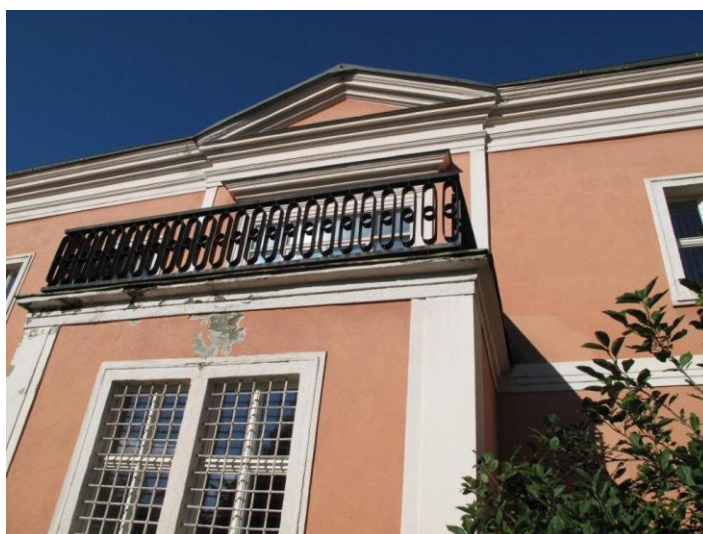
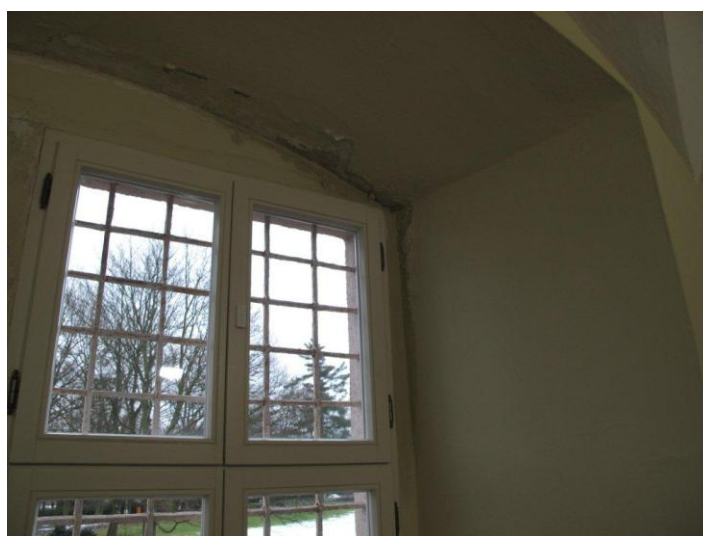
Výskyt : balkon u místnosti 214
Popis : vlivem porušení oplechování a hydroizolace souvrství balkónu v návaznosti na betonovou mazaninu dochází k zatékání srážkové vody u římsy a do konstrukce stropu s následným poškozením fasády a vnitřních prostor galerie v 1.NP

Pohled na poruchu balkonu

Pohled z vnitřních prostor místnosti č.125

Vlivem porušení oplechování a hydroizolace souvrství balkónu v návaznosti na betonovou mazaninu dochází k zatékání srážkové vody u římsy a do konstrukce stropu s následným poškozením fasády a vnitřních prostor galerie v 1.NP

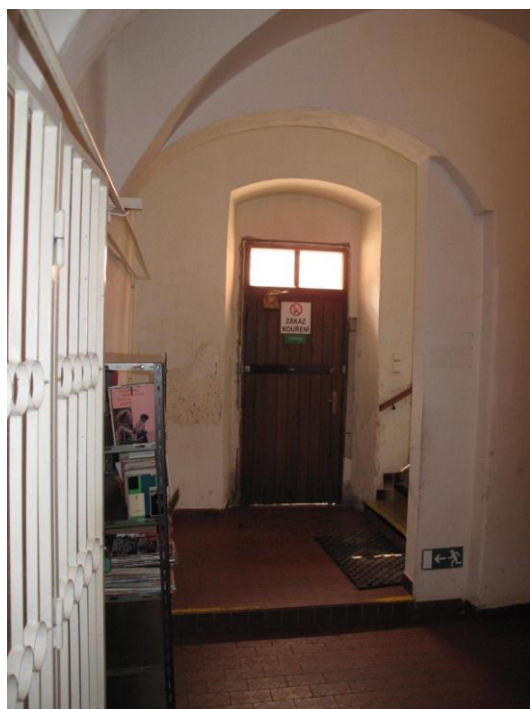
Popis : špatná kvalita vstupních dveří z hlediska tepelné charakteristiky, netěsnosti, vznik plísní

Pohled z místnosti č. 139

Podrobný popis :
Z důvodu nekvalitních dveří, jejich netěsnosti u prahu a velmi malé tepelné odolnosti dochází k tvorbě plísní na přilehlých obvodových stěnách.

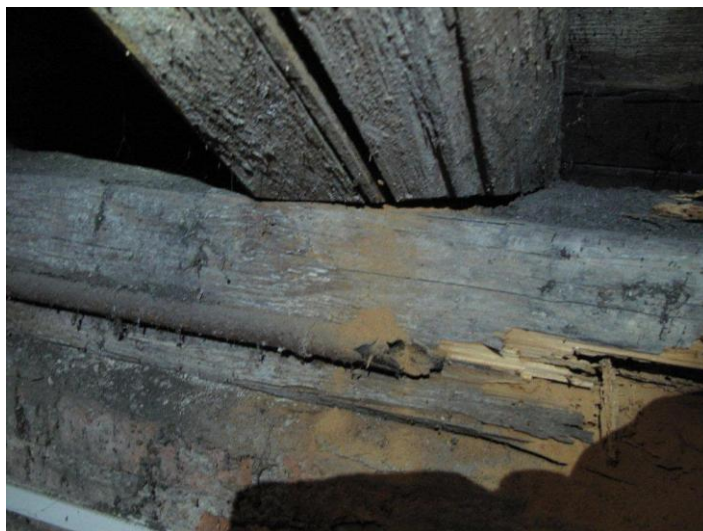
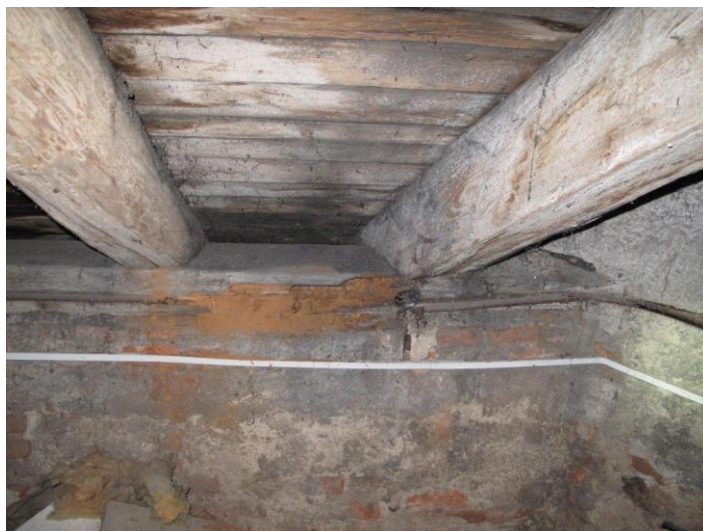
Popis : napadení pozednice s vazbou na krokve na atikovém zdivu

Pohled na napadené trámy krovu
