Modernizace mostů v Karlovarském kraji (2)

zpráva č. D 3/19

Diagnostický průzkum mostu ev.č. 222-015 „Most u Mírové přes Vlčí potok“

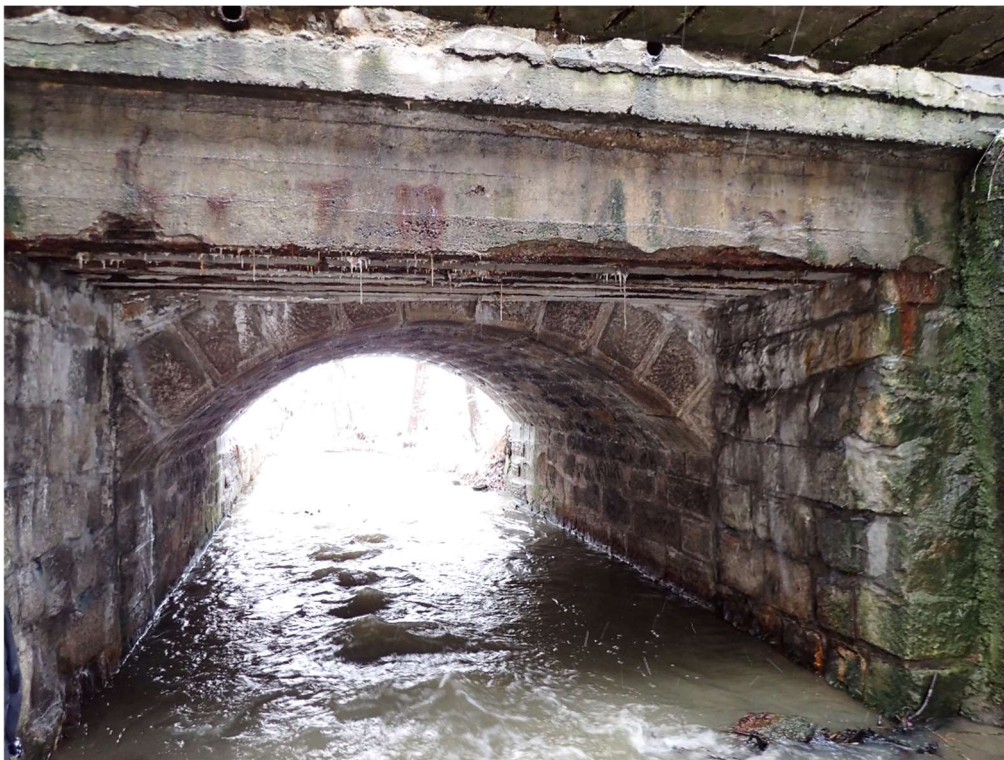
Obrázek č. 3: Pohled na most ze vtoku – zjevné je rozšíření mostu

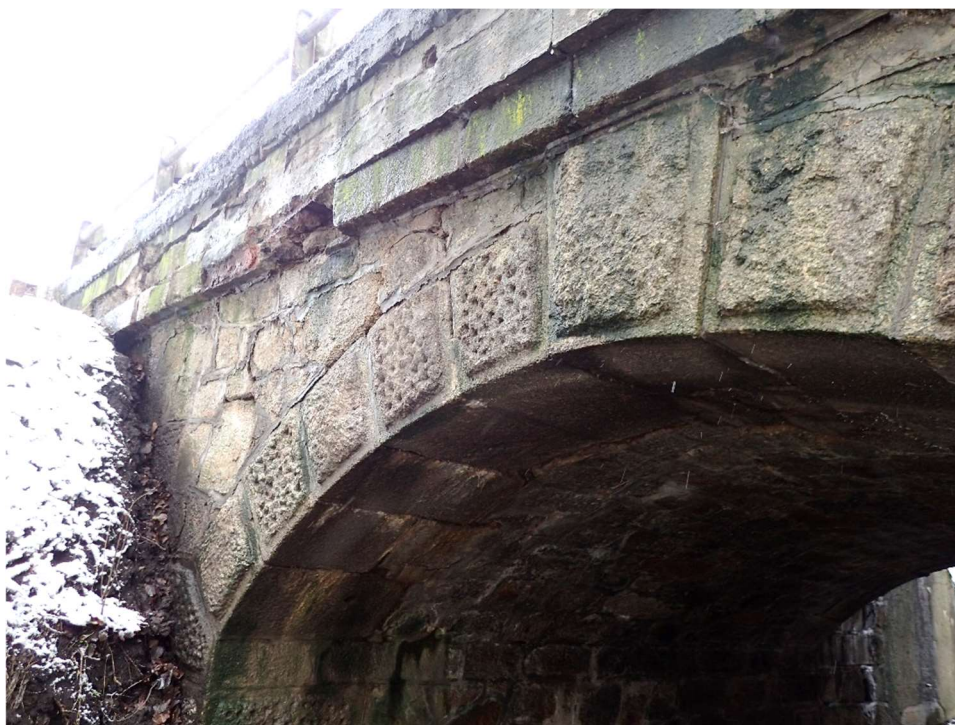
Obrázek č. 4: Pohled na most na výtoku – původní oblouková konstrukce mostu

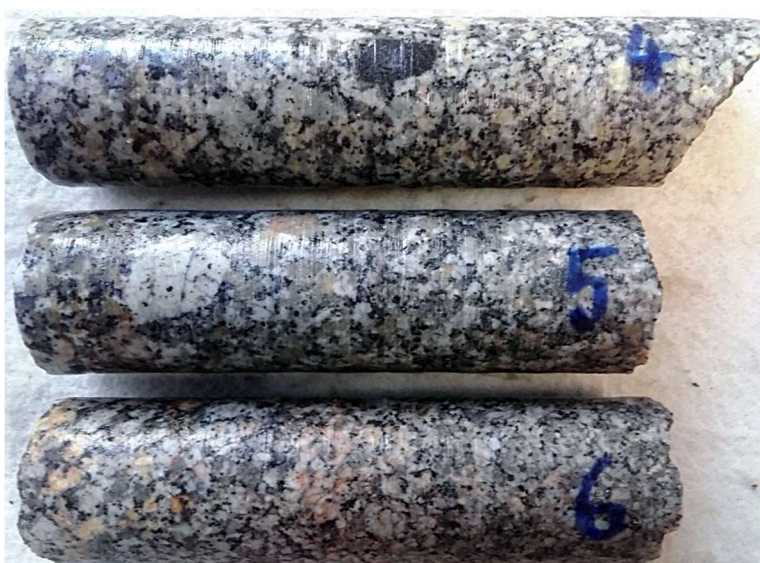
Na žádném z vývrtů nebyly zjištěny žádné vady či poruchy (trhliny, nehomogenity apod.)

Obrázek č. 5: Vývrtky V4 -V6 z kamenného oblouku NK

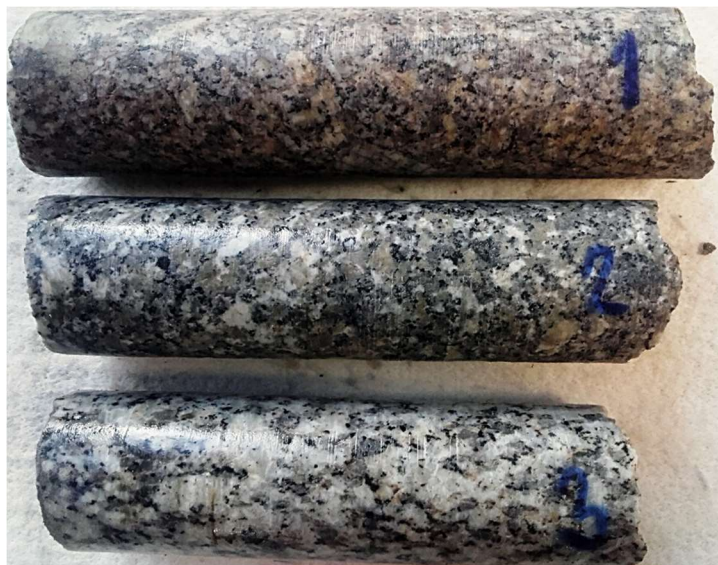
Na žádném z vývrtů nebyly zjištěny žádné vady či poruchy (trhliny, nehomogenity apod.)

Obrázek č. 6: Vývrtky V1 -V3 z opěr rozšíření mostu

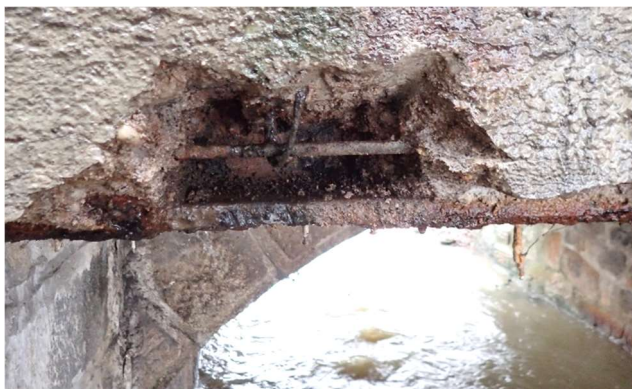
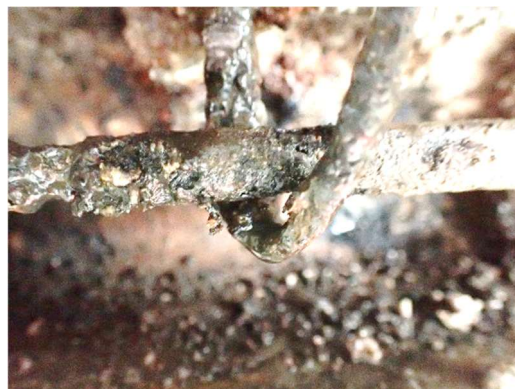
Sonda č. 1 – vnější bok konstrukce na vtoku, 0,8 m od levobřežní opěry (obrázek č. 7 a 8)

Ocelové nosníky odpovídají svým profilem a naměřenými rozměry nejpravděpodobněji typu I 380. Nosníky jsou však značně povrchově korodované.

Sonda provedena na místě částečně odpadlého betonu na hraně NK.

Naměřené průměry výztuže podélné – 10, 11 10 mm, krytí spodní nad pásnicí 35 mm, boční 68 mm.

příčné - 5, 6, 7 mm, krytí spodní nad pásnicí 28 mm, boční od 30 mm.

Místo odběru	Hloubka odběru [mm]	Obsah Cl^- k hmotnosti cementu [%]
povrch okraje konstrukce – sonda č. 1	0-25	0,54
střed konstrukce u stojiny nosníku – sonda č. 2	10 - 20 mm od pásnice	0,53

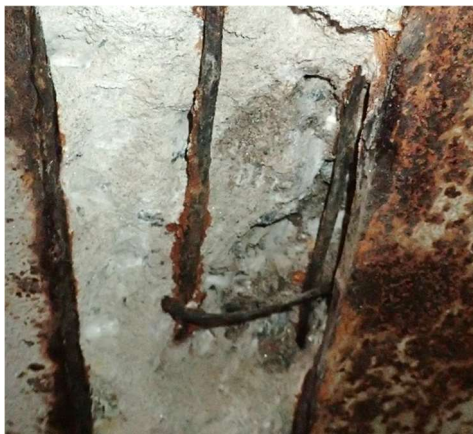
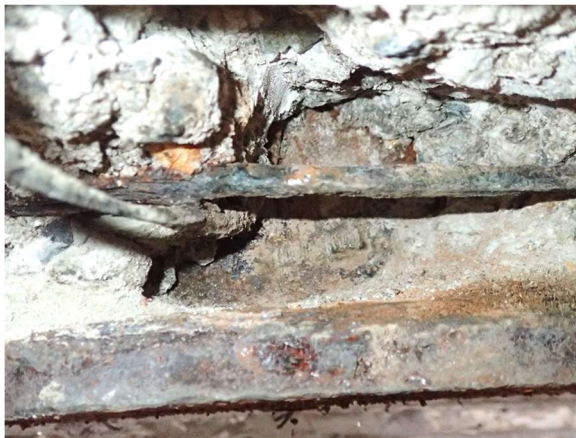
Sonda č. 2 – 3. spára od vtoku, 1,3 m od levobřežní opěry (obrázek č. 9 a 10)

Sonda provedena na místě s vystupující podélnou výztuží spáry

Naměřené 2x průměry výztuže podélné – 9, 8, 9 a 8, 9, 12 mm, krytí spodní nad pásnicí 36 mm
příčné - 3, 5, 10 mm, krytí spodní 40 mm

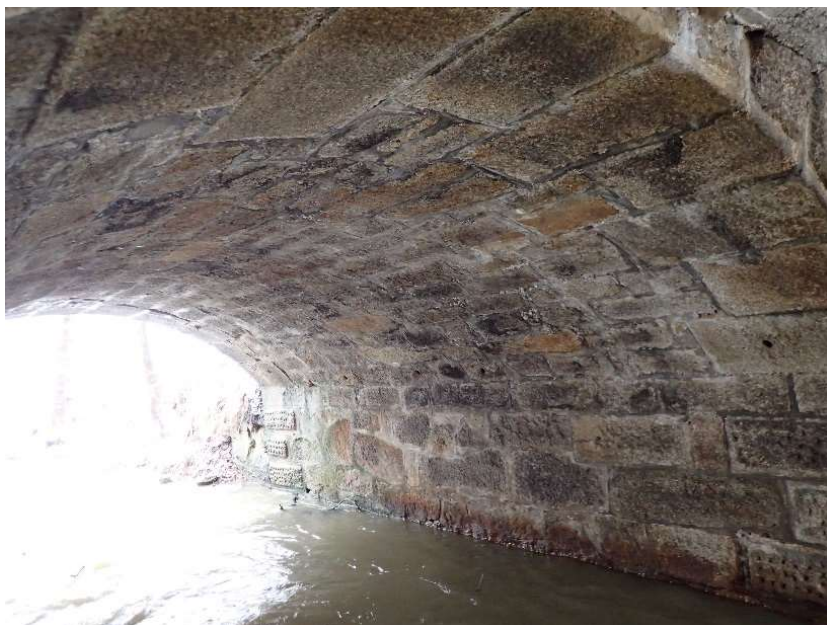
Obrázek č. 11

Na klenbě mostu nejsou patrné žádné výraznější záteky (obrázek č. 11). Vlhkost zdiva je nejspíše dána pouze vzlínáním vlhkosti se smáčených částí. Lokálně je odpadlé zamazání spar a následný rozpad výplně spar (do hl. cca 40 mm). **Výtokový čelní oblouk je odtržen od zbytku klenby** (obrázek č. 12)

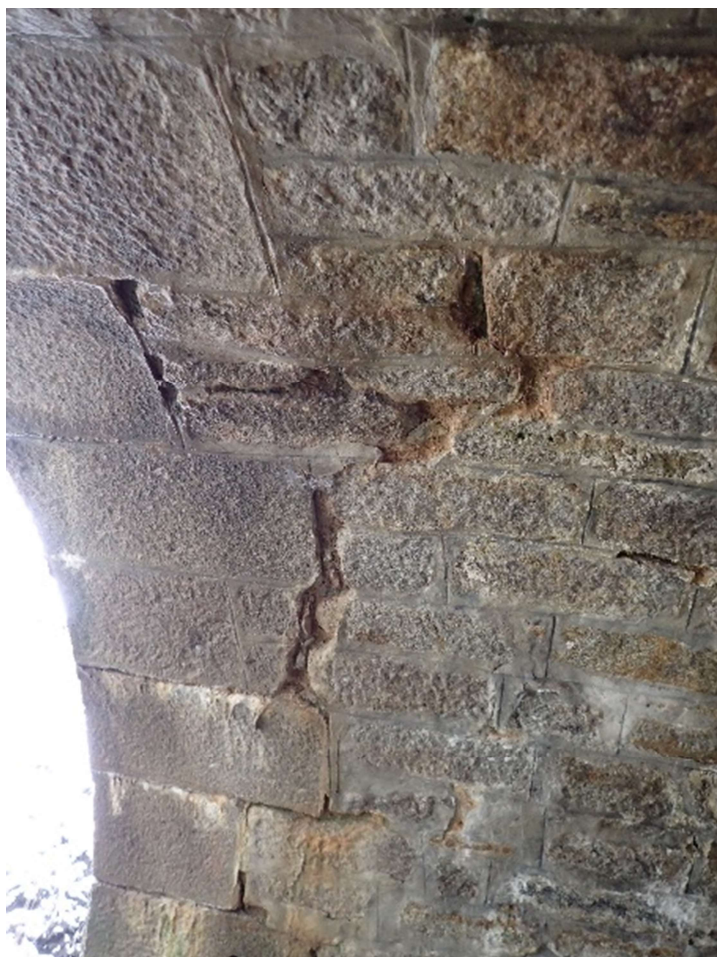
Obrázek č. 12

Nejvýznamnější narušení konstrukce je v části jejího rozšíření – stav NK hodnotíme jako špatný. U klenbové části bylo nejvýznamnější poruchou odtržení výtokového čelního oblouku.

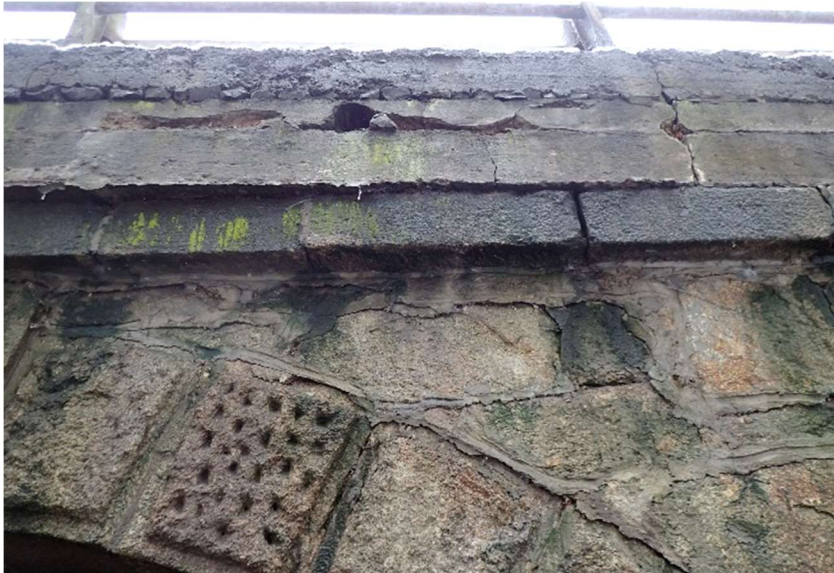
Obrázek č. 13

Římsa na výtoku se rozpadá, vystupují pruty výztuže, beton je mrazově naušený a na kamenné čelní zdi zpod říms zatéká, tvoří se inkrustace (obrázek č 13). V napojení na novější část nejsou žádné výrazné záteky patrný, napojení je suché (obrázek č. 14).

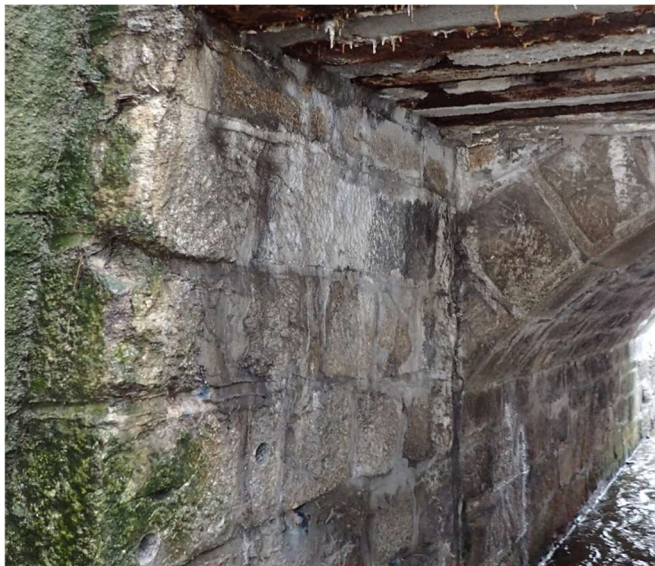
Obrázek č. 15: levobřežní OP

Kamenné opěry jsou bez zjevných poruch, dobře zaspárované, a i když na ně z NK zatéká (vznikají slabší inkrustace), nejví známky povrchové degradace (obrázky č. 15 a 16).

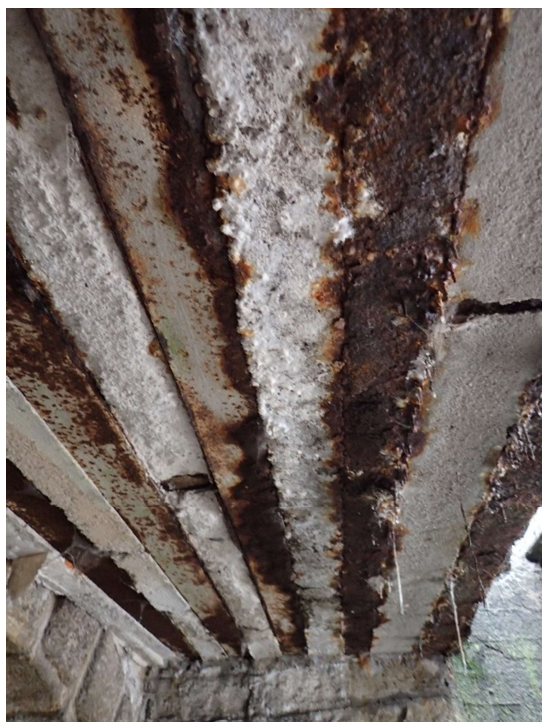
Obrázek č. 17

Stav nosné konstrukce je špatný – výplňový beton je nekvalitní, místy špatně probetonovaný, na povrchu se rozpadá, v místech s malým krytím výztuž silně koroduje a odtrhává povrchovou vrstvu betonu (obrázek č. 17). Dobetonávkou značně zatéká z vozovky a na podhledu se tvoří krápníčky výluhů (obrázek č. 18). Nosníky jsou zkorodované, oslabení spodní plochy nosníků může místy dosahovat až 3 mm.

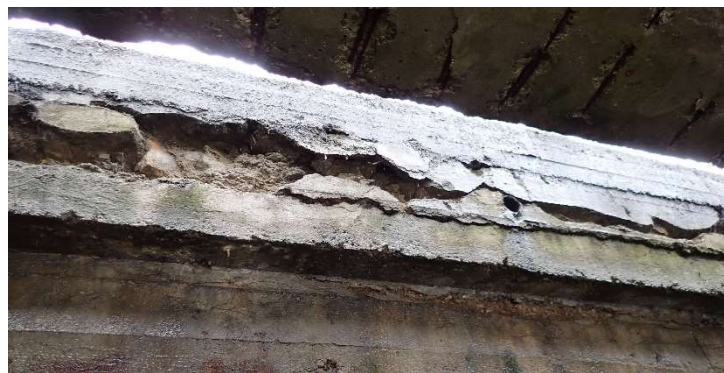
Obrázek č. 19

Římsa se zcela rozpadá (obrázek č. 19).
