Most 209-017

Most mezi Chranišovem a Chodovem přes trať ČD v km 19,929

HLAVNÍ PROHLÍDKA

Datum provedení prohlídky: 16.5.2020

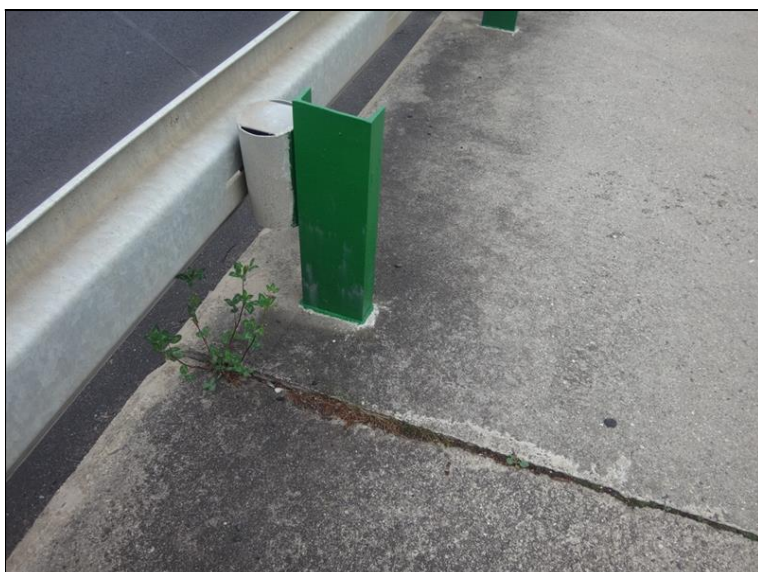
Úchyt vegetace ve spárách na římse

- [1] 3.1 Vozovka čistit vozovku od uchycené vegetace, provádět opravy trhlín
- [2] 3.3.1 Římsa římsy čistit od uchycené vegetace ve spárách a přetěšňovat spáry na římsách

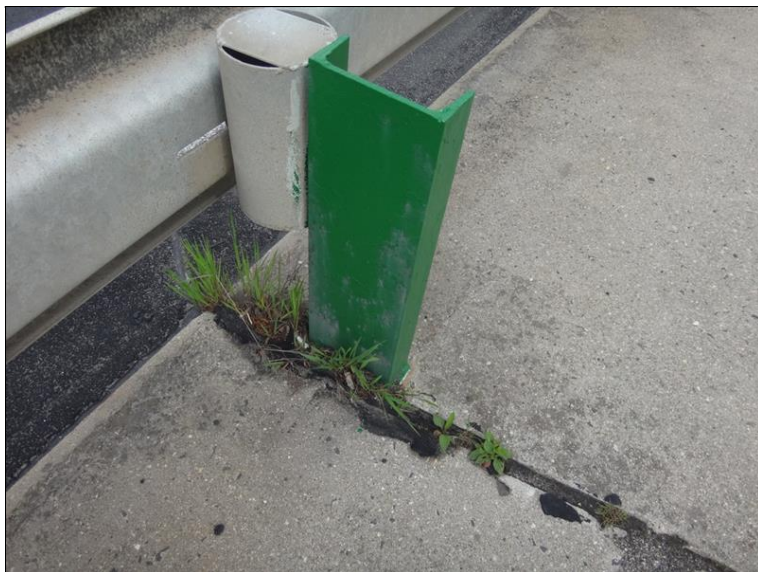
Úchyt vegetace ve spárách na římse, poruchy těsnění spár na řimsách

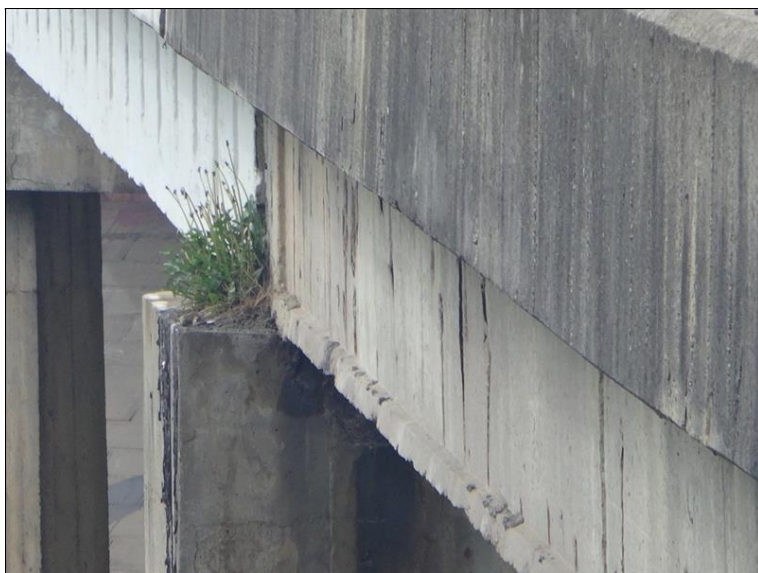
Úchyt vegetace na pilířích

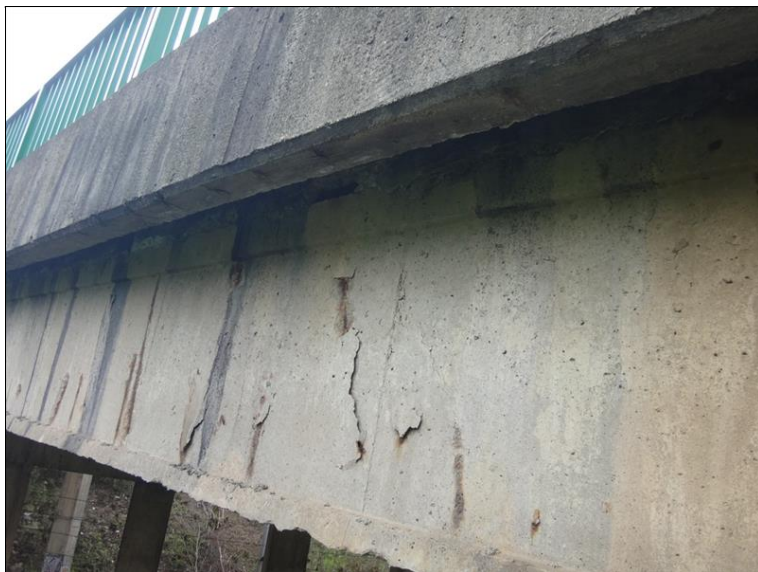
Detail čela NK s poruchami

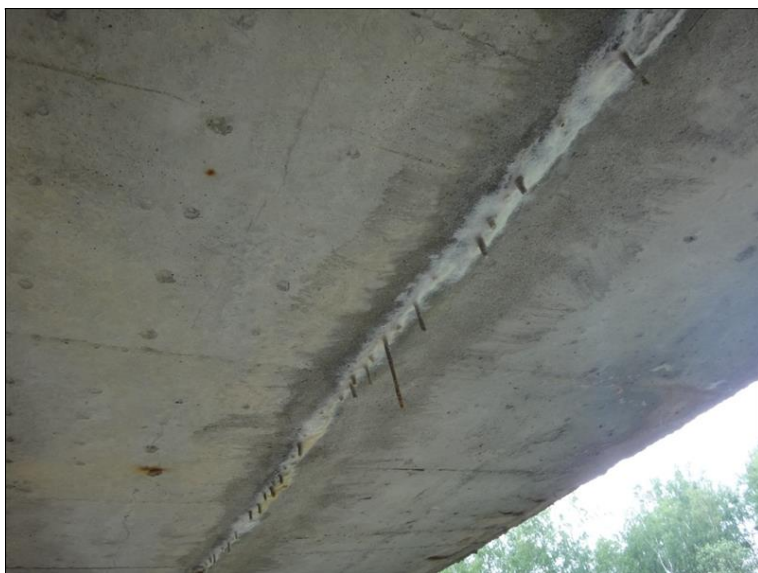
Výluhy pojiva s inkrustací ve spárách mezi nosníky v krajních oblastech

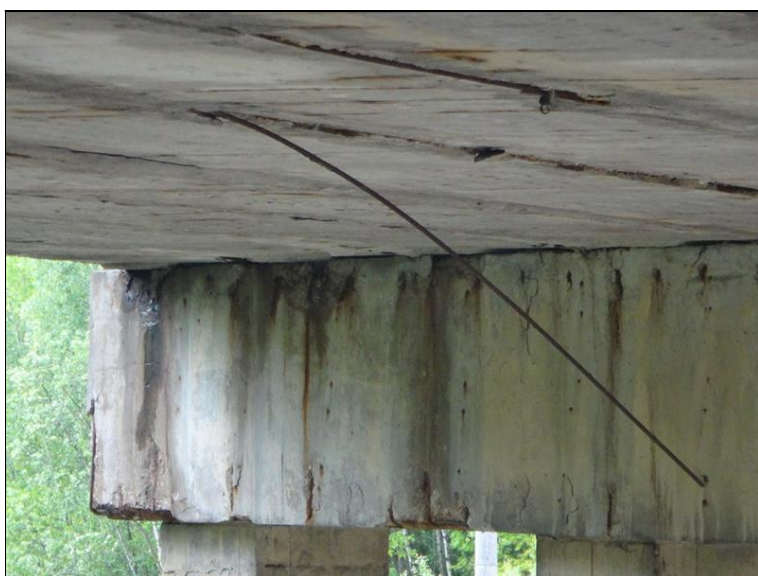
Podhled NK a pohled na čelo stativa na podpěře 3 s projevy zatékání

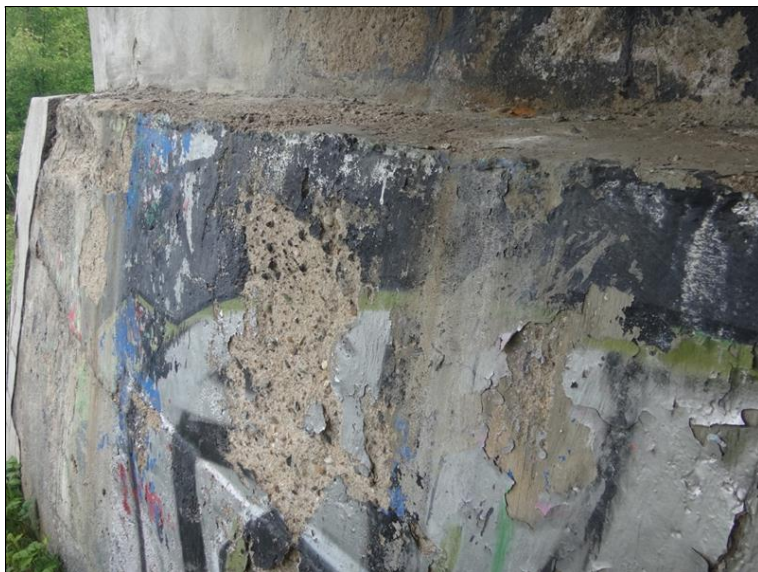
Degradace povrchu na podpěře 4

provést odbornou sanaci sloupů vnitřních pilířů s důrazem na poruchy v patách sloupů; provést odborné konzervační sanace na opěrách a křídlech

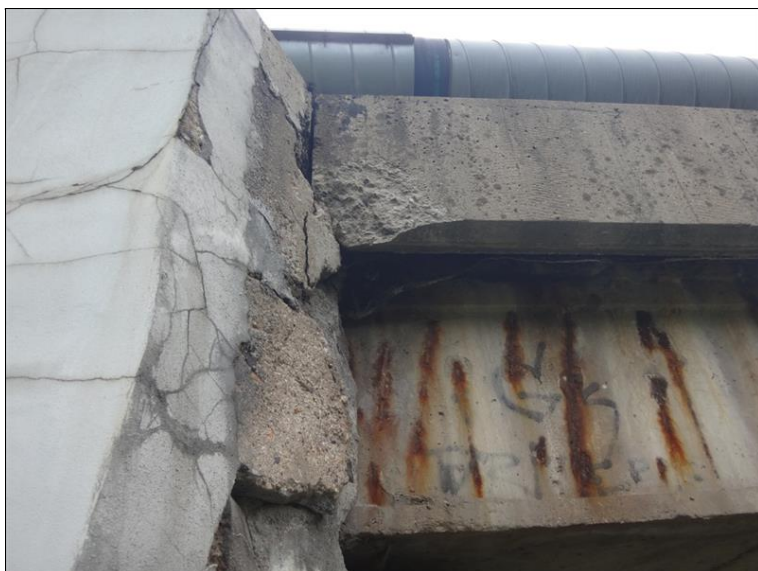
Detail konce NK na podpěře 4 vlevo, trhliny v povrchu křídla

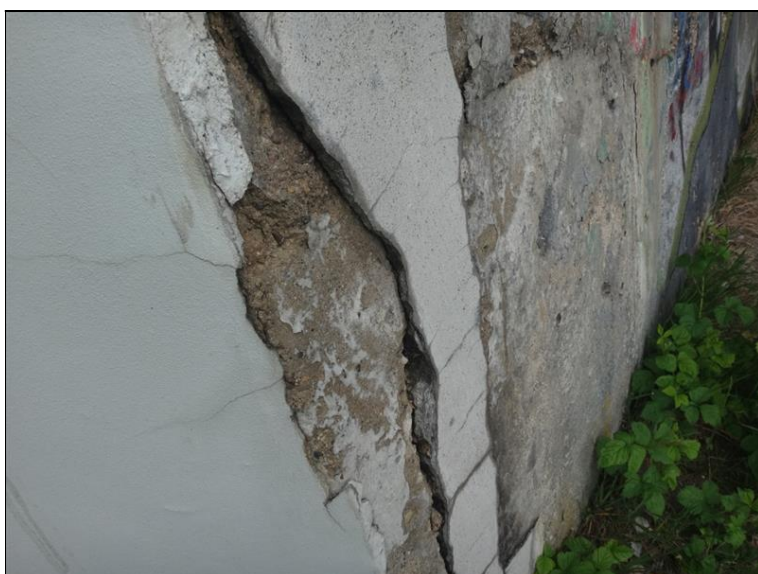
Trhliny v povrchu křídla a jeho následná degradace

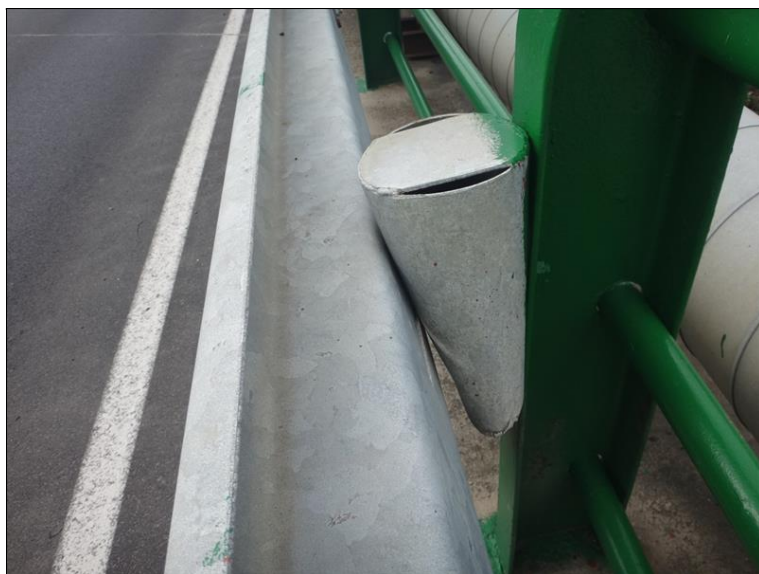
Deformace svodidel vlevo

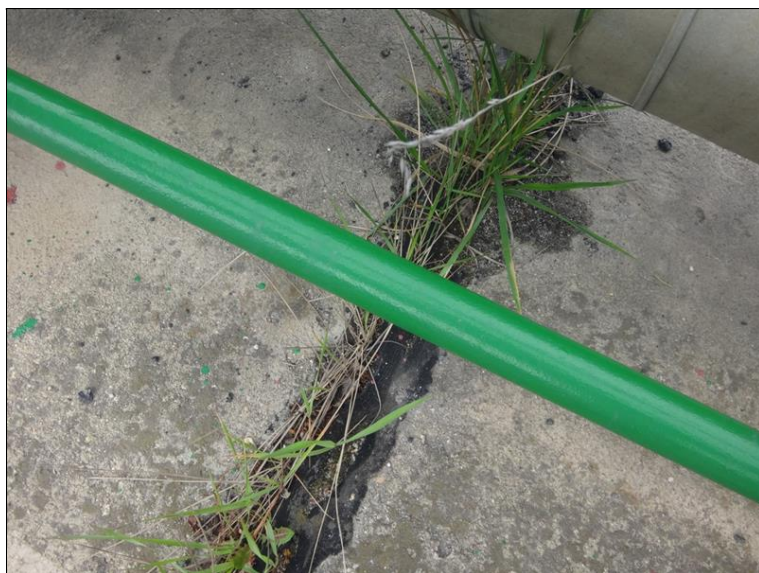
Úchyt vegetace ve spárách říms

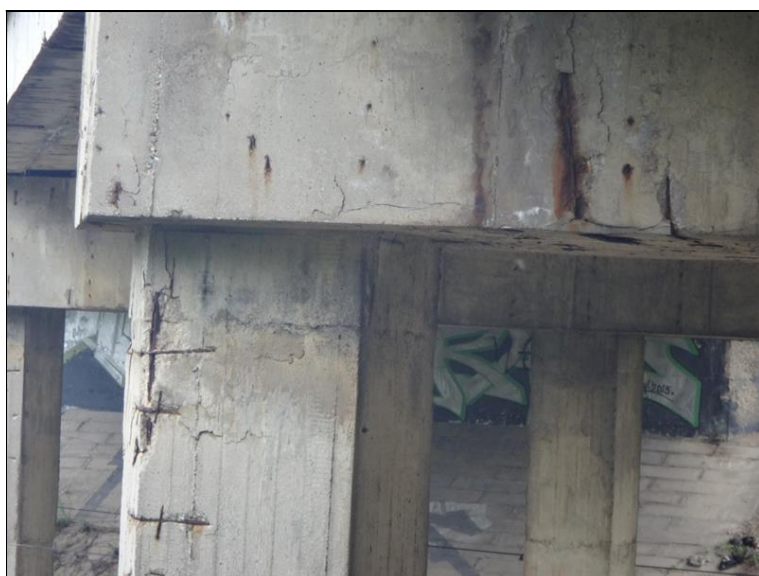
Poruchy na vnitřních podpěrách
