Most 21412-1

Most Dolní Hraničná u Pomezí přes trať ČSD Cheb-Schirding

HLAVNÍ PROHLÍDKA

Datum provedení prohlídky: 29.5.2019

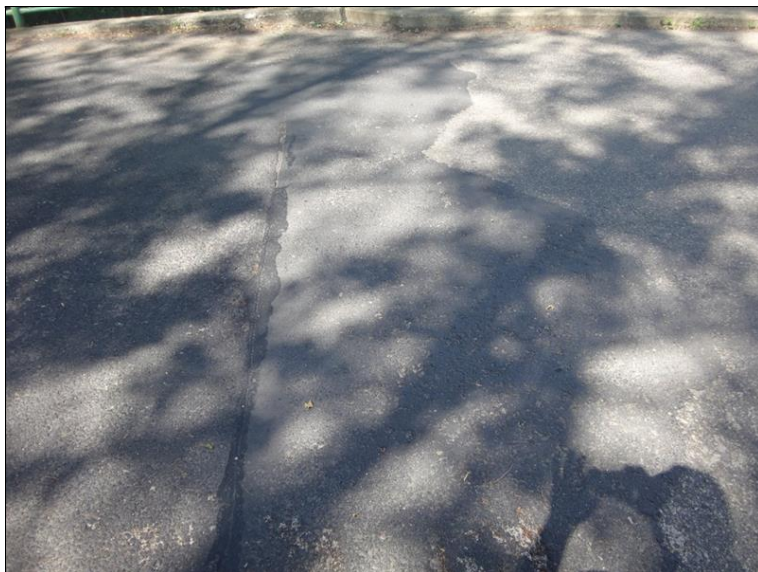
| [3.1] | 3.1 | Vozovka | nerovná, s opravovanými výtluky, pod obrubníky uchycená vegetace |

Stav povrchu vozovky

| [1] | 3.1 | Vozovka | čistit vozovku od uchycené vegetace |

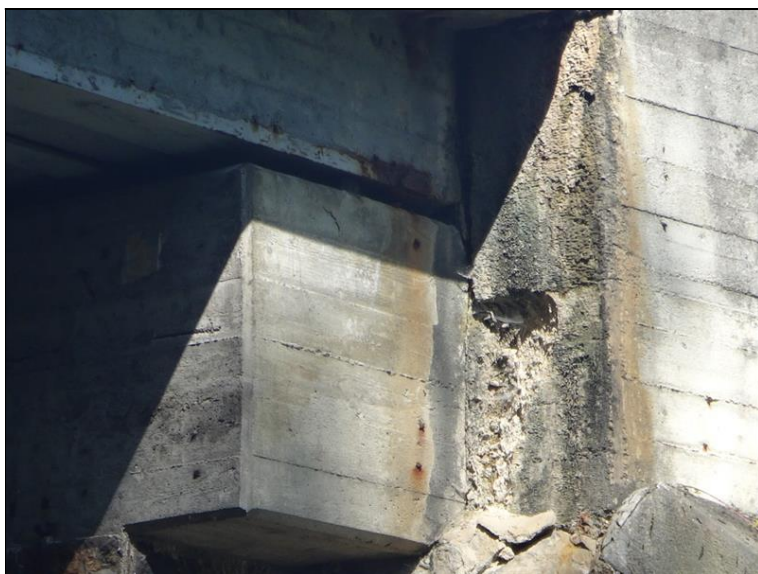
[1.1]	1.1 Základy mostních podpěr a křídel	z důvodu nepřístupnosti stav nezjištěn, na mostním objektu nejsou patrné žádné závady signalizující případné poruchy založení
[1.2]	1.2 Mostní podpěry a křídla	ŽB křídla stopy zatékání se silnými stopami výluhů pojiva (inkrustace) hnědé barvy, spára mezi úložným prahem a křídlem degradovaná - rozevřená, v horní části křídel lokálně podélné trhliny; oproti předchozí HPM setrvalý stav; ve zdivu křídel ve spodních oblastech patrná degradace a eroze spárování, betonová plomba před lícem podpěry 2 v horní části hloubkově degradovaná

Poruchy na podpěře 1

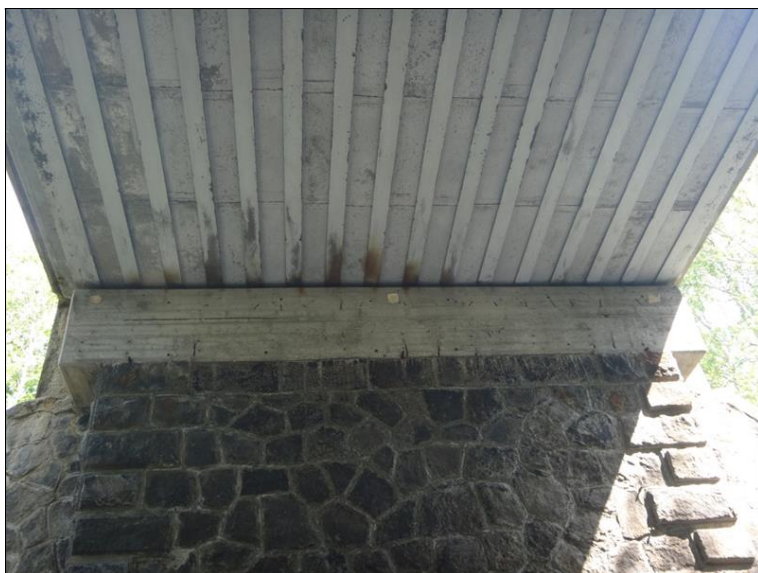
[2.1]	2.1 Nosná konstrukce	na koncích NK po okrajích lokálně poruch PKO s následnou povrchovou korozi ocelových nosníků, lokální povrchová degradace betonu NK a degradace betonu; oproti předchozí HPM setrvalý stav
[2.2]	2.2 Ložiska, klouby	úložná kolejnice povrchově zkorodovaná, v krajních oblastech více patrné

Podhled NK a pohled na ÚP na podpěře 1

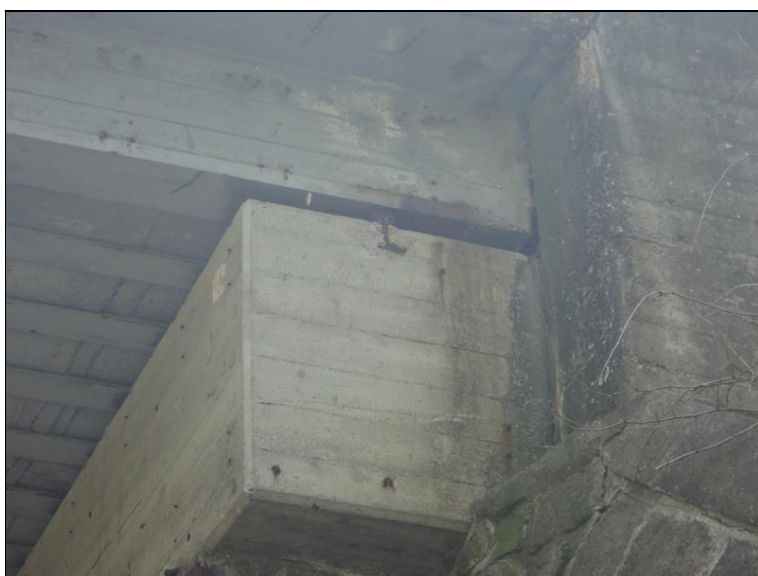
Úložný práh na podpěře 2

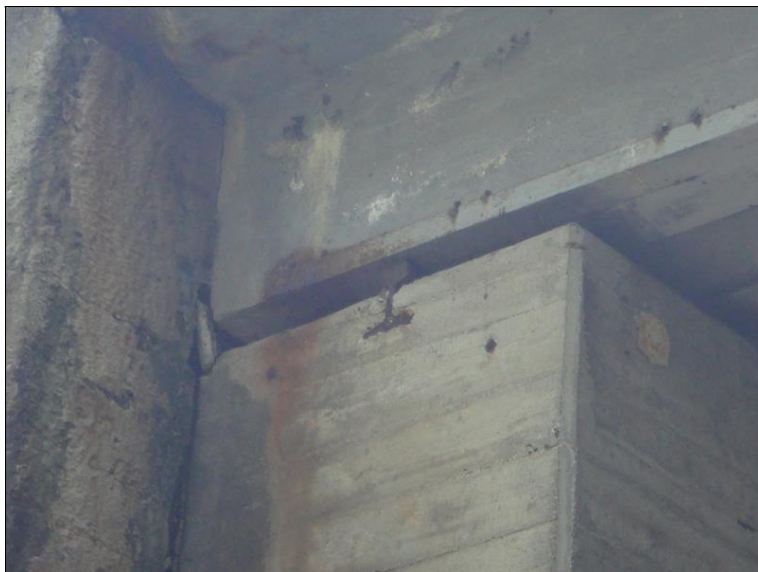
Úložný práh na podpěře 2

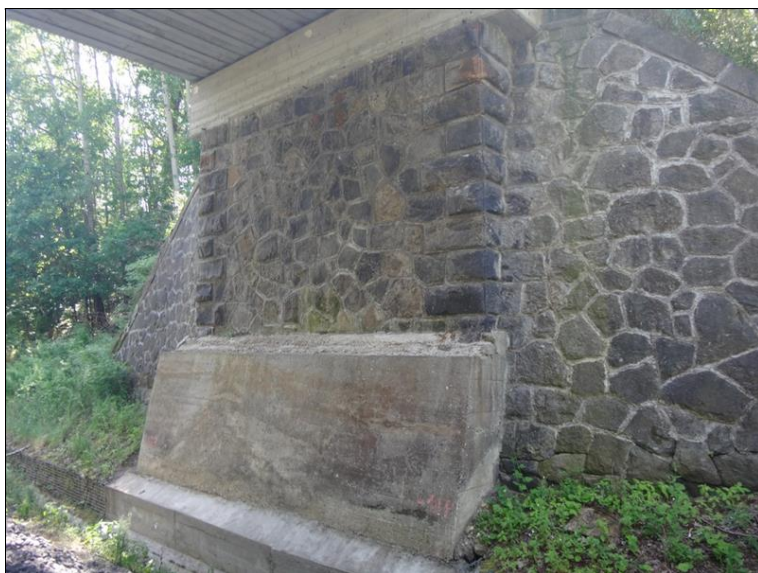
Pohled na podpěru 2

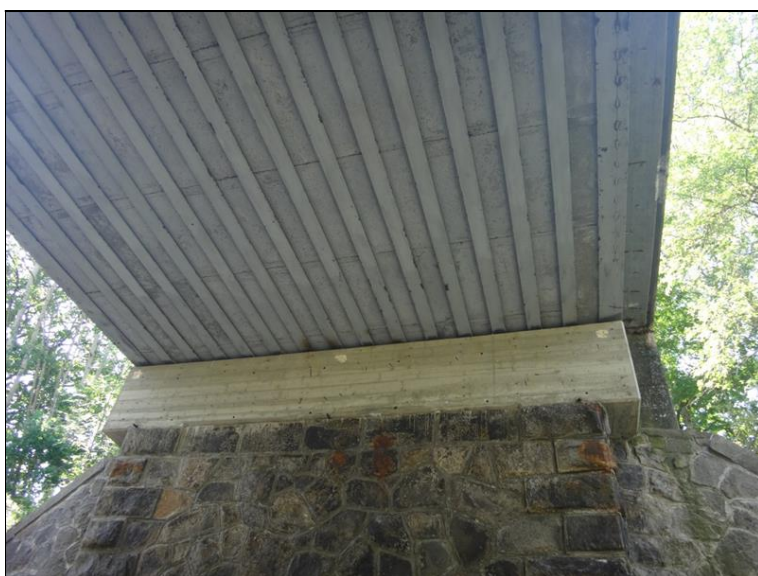
Podhled NK a pohled na ÚP na podpěře 2
