# **Most 230-027**

Most za obcí Mnichov přes Pramenský potok

## **HLAVNÍ PROHLÍDKA**

**Objekt: Most ev.č. 230-027 (Most za obcí Mnichov přes Pramenský potok)**

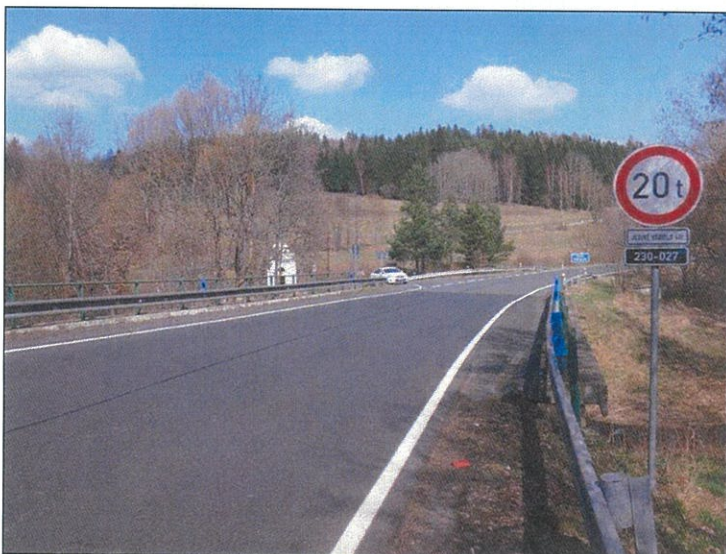
Uspořádání na mostě

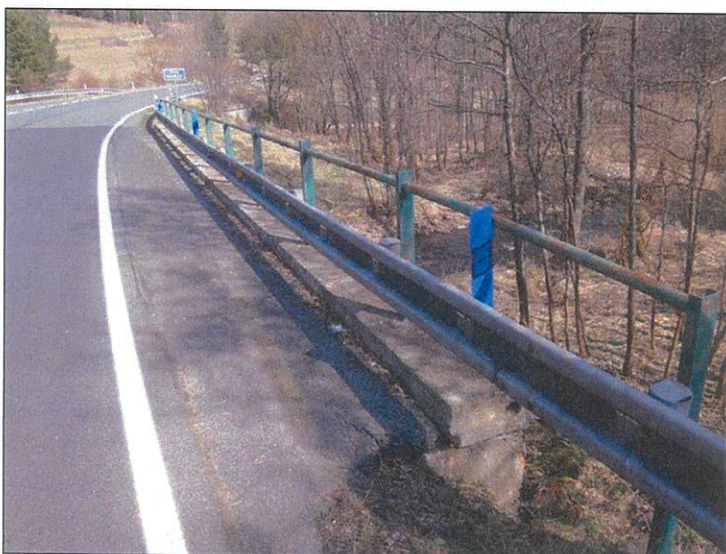
Uspořádání na výtokové římse

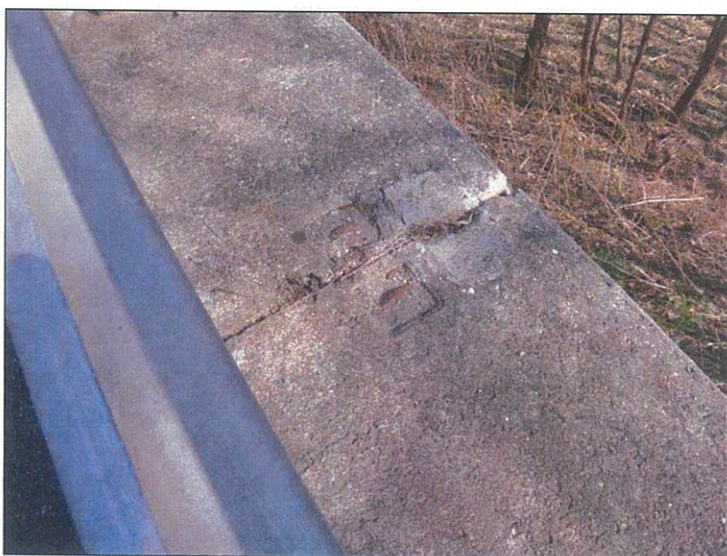
| [3.2] 3.3.1 Římsa | degradace spár mezi prefabrikáty s uchycenou vegetací, dobetonávka kapes pro osazení svodidlových sloupků se rozpadá, povrchová degradace betonu v celé ploše říms |

Detail římasy

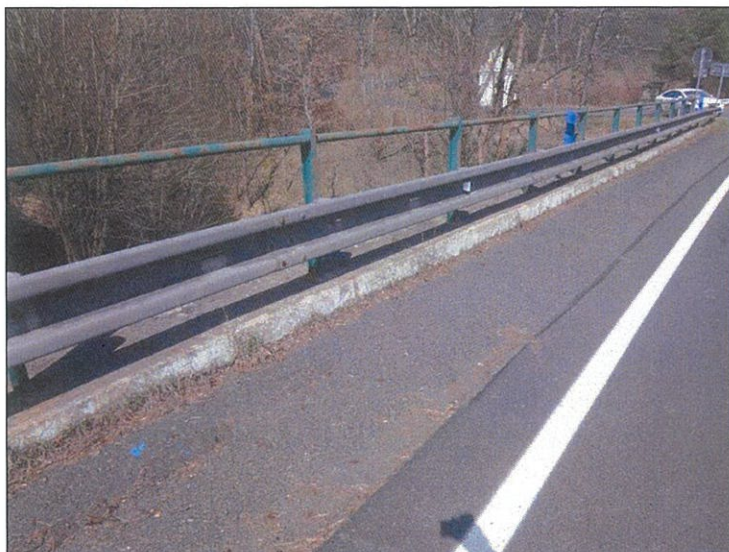
Uspořádání na vtokové římse

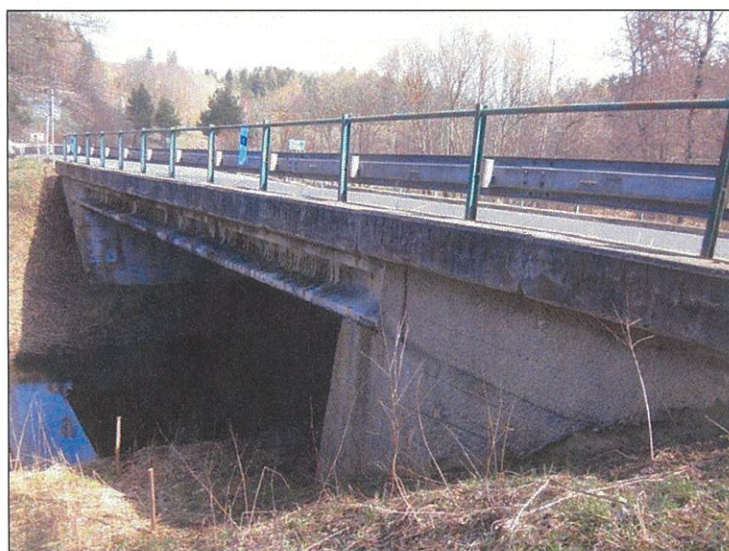
Pohled na vtokovou stranu objektu

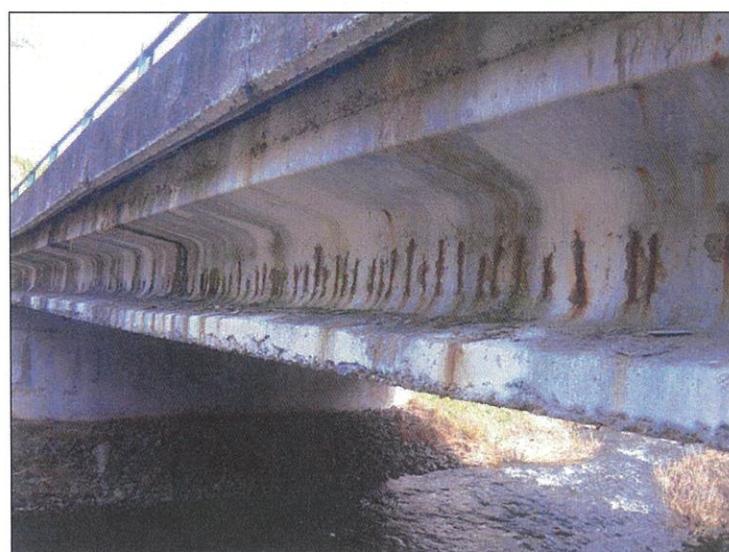
| [2.1] | 2.1 | Nosná konstrukce | na obě čela NK silně zatéká, zde odpad krycí vrstvy betonu a hloubková degradace betonu v celé délce nosníků, obnažená výztuž silně zkorodovaná, na spodním lici nosníků dochází k prokreslování korodující výztuže v celé ploše vlivem malého krytí, ve spárách mezi nosníky lokální projevy zatékání s tvorbou krápníčků, lokálně degradace výplně spár mezi nosníky, oproti předchozí HPM došlo k mírnému zhoršení zjištěných závad |

Detail čela objektu - vtok

| [2] 2.1 Nosná konstrukce | nejsou navrhována žádná opatření - dle informací správce probíhá příprava rekonstrukce mostního objektu; případná dílčí opatření nemají smysl |

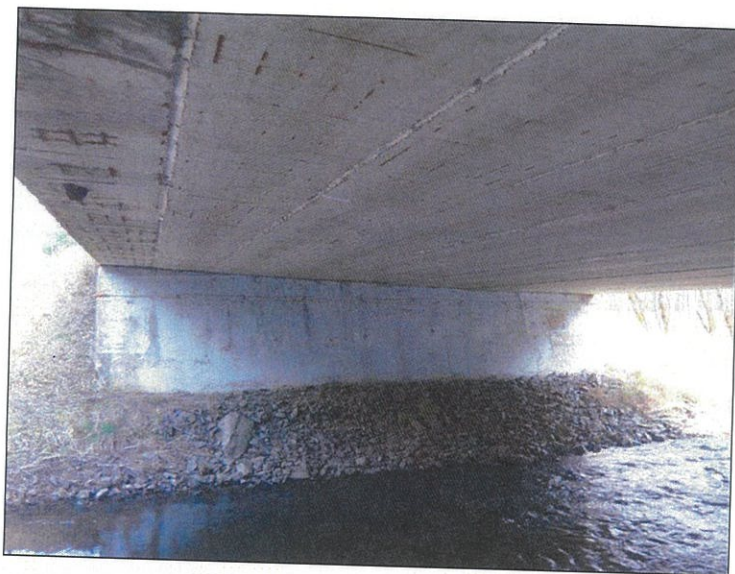
| [1.2] | 1.2 | Mostní podpěry a křídla | na lících podpěr lokální stopy zatékání na úložné prahy a spárou mezi úložnými prahy a dřívky podpěr, v krajních oblastech lokálně odpad sanačního nátěru a povrchová degradace betonu, na bočních lících podpěr a křídel na výtok masivní degradace betonu přecházející v rozpad na hloubku do 20 cm, oproti předchozí HPM nedošlo k významnému zhoršení zjištěných závad |

Pohled na líc levobřežní opěry a podhled NK

| [1] 1.2 Mostní podpěry a křídla | nejsou navrhována žádná opatření - dle informací správce probíhá příprava rekonstrukce mostního objektu; případná dílčí opatření nemají smysl |

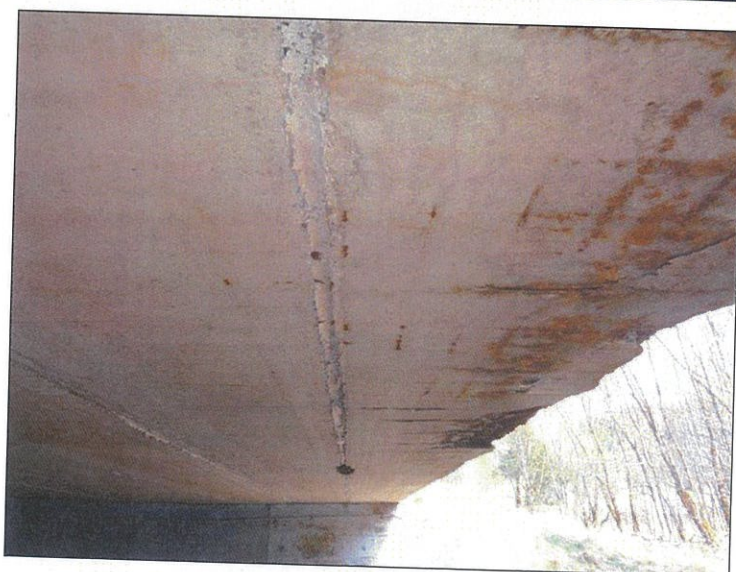
Pohled NK - výtoková oblast

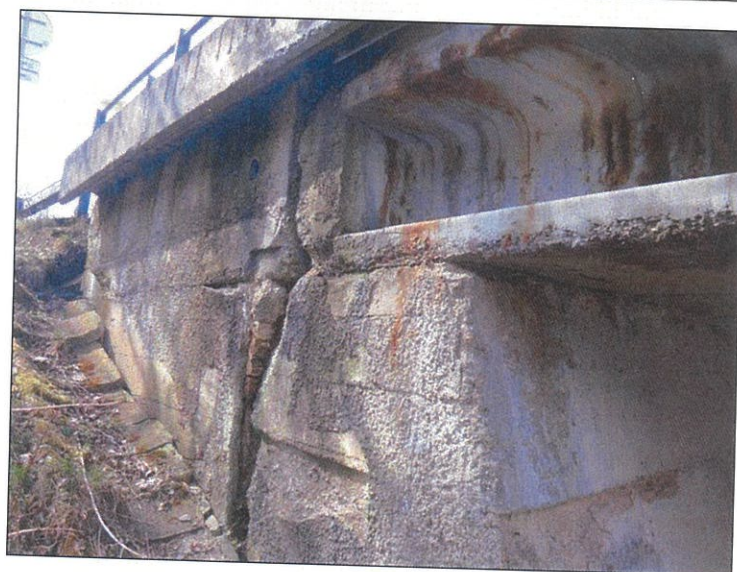
Pohled na výtokové křídlo

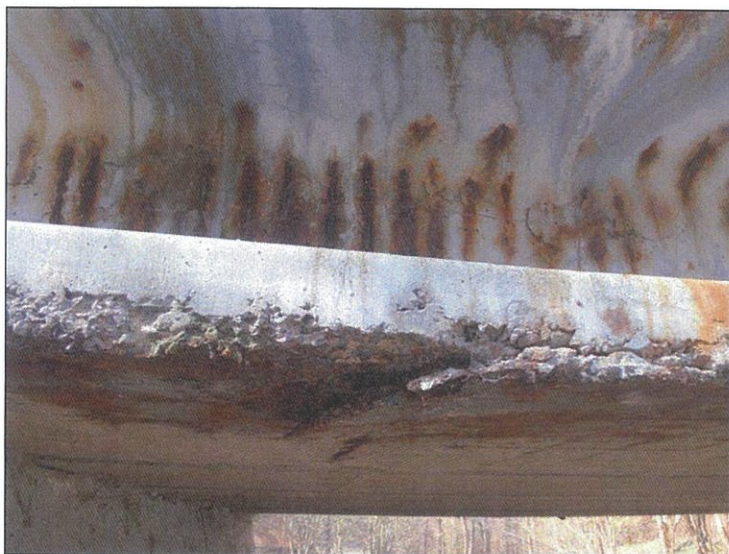
Detail čela NK - výtoková strana

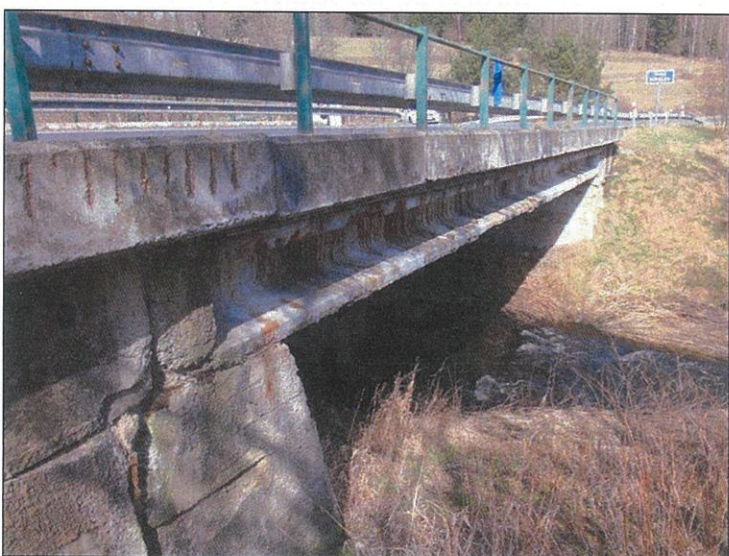
Pohled na výtokovou stranu objektu

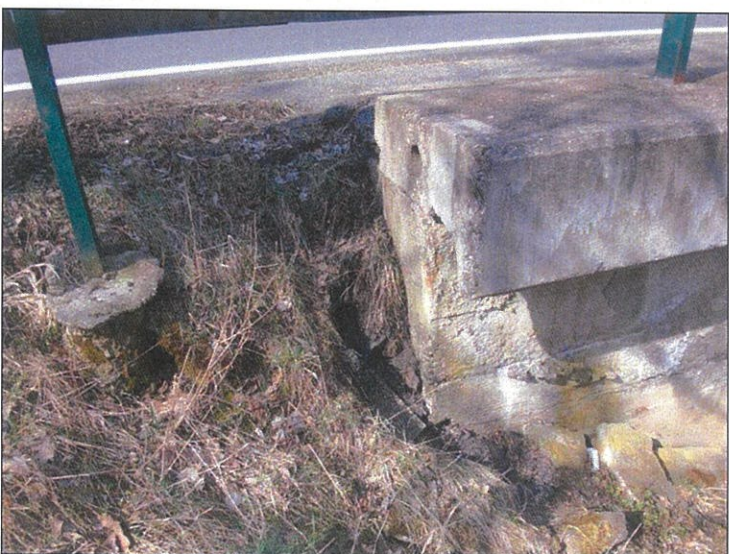
Eroze za konci křídel

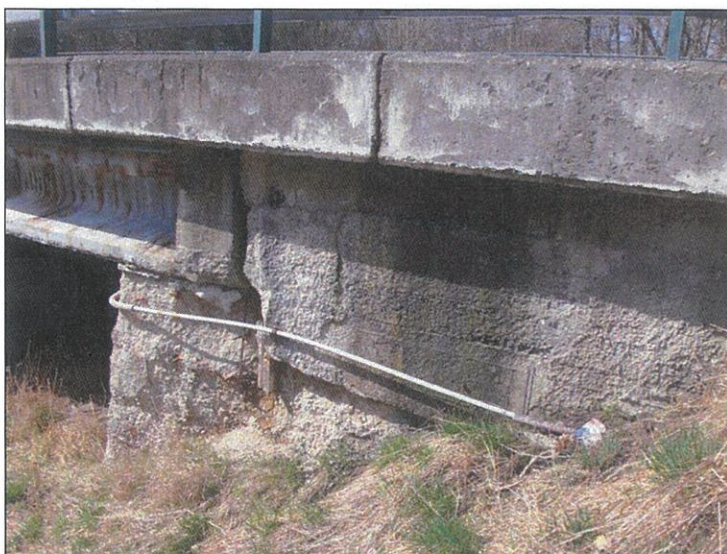
Pohled na křídlo na výtokové straně

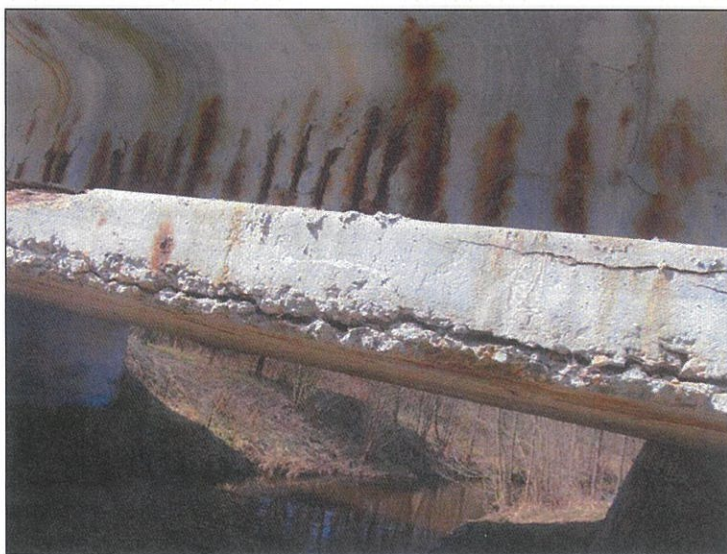
Detail čela NK - výtoková strana
