Most 22125-4

Most v obci Damice přes Plavenský potok

HLAVNÍ PROHLÍDKA

Datum provedení prohlídky: 2.6.2018

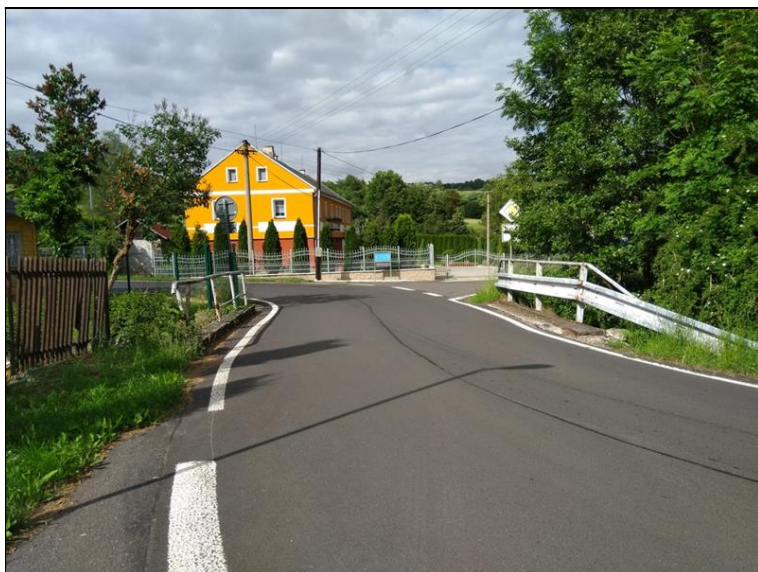
Uspořádání na mostě

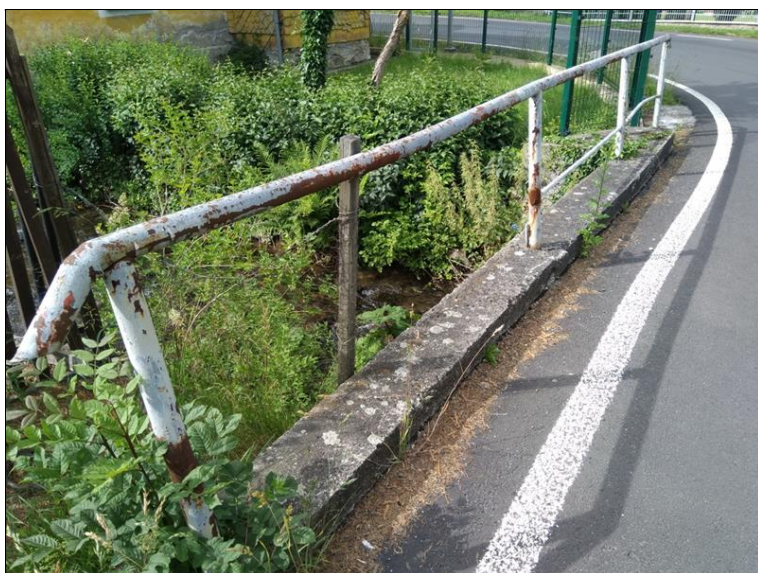
Uspořádání na vtokové římse

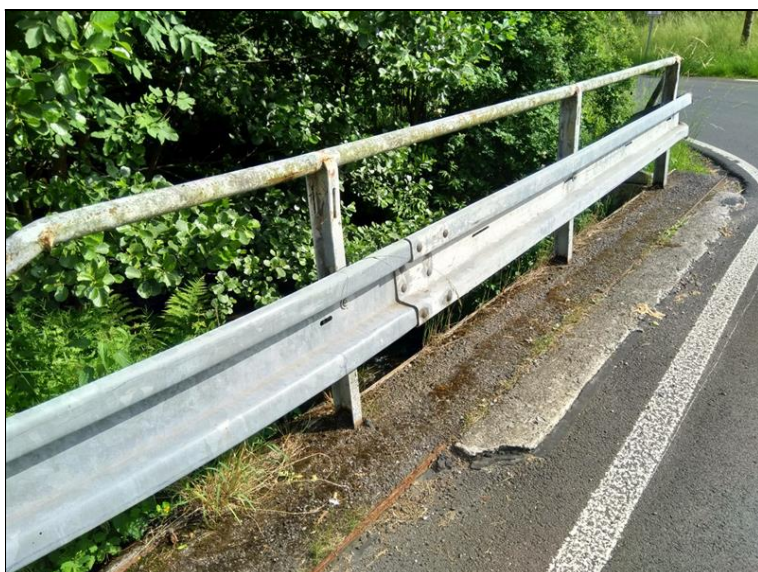
Uspořádání na výtokové římse

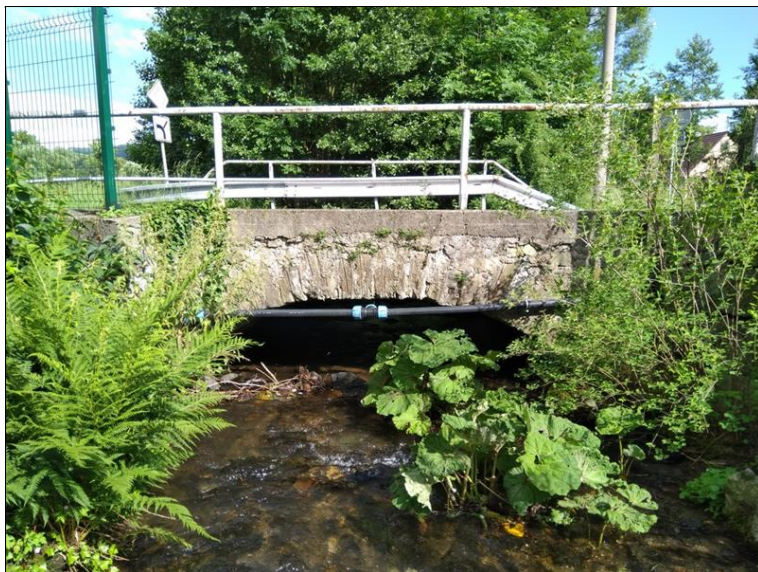
Pohled na vtokovou stranu objektu

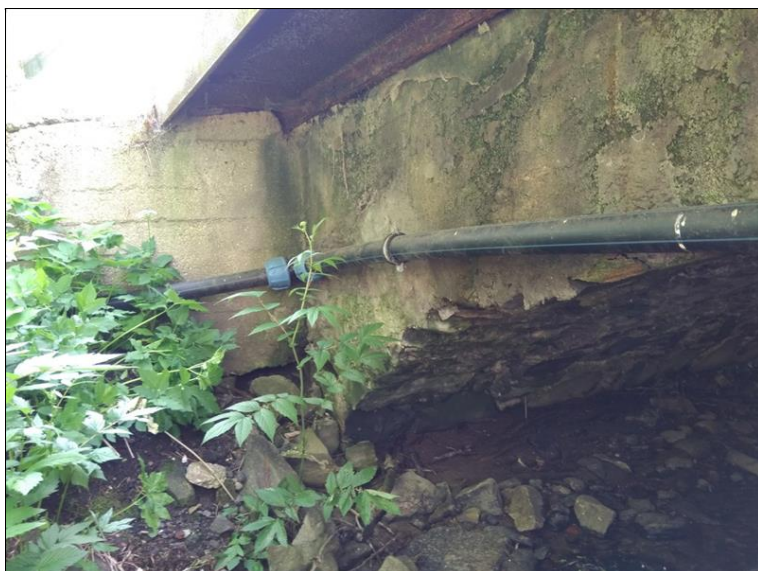
Pohled na výtokovou stranu objektu

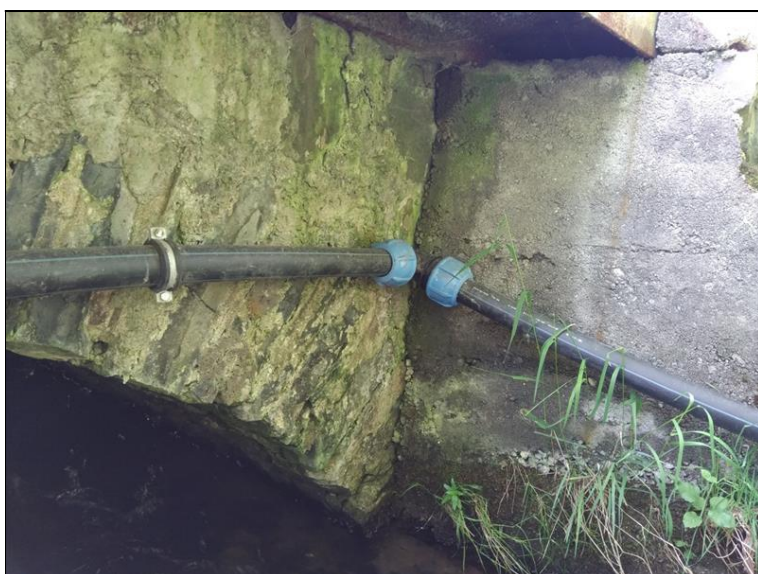
Pohled na výtokovou stranu objektu

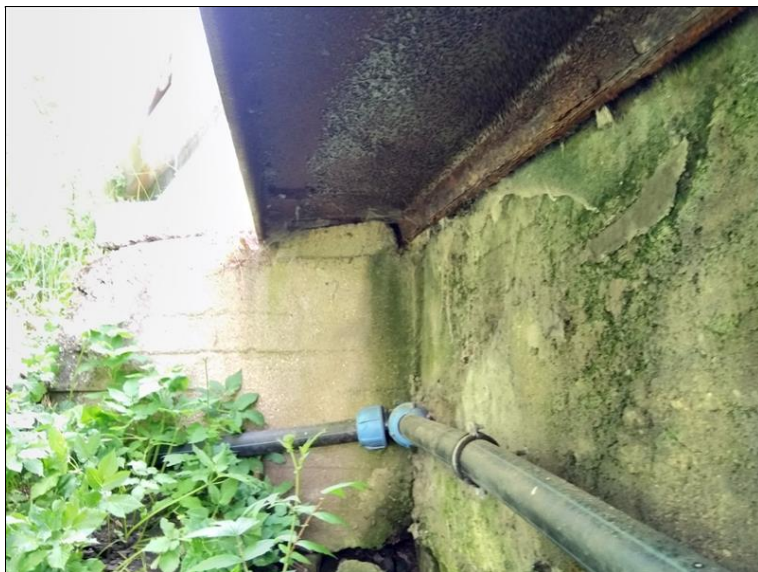
Pohled na výtokovou stranu objektu

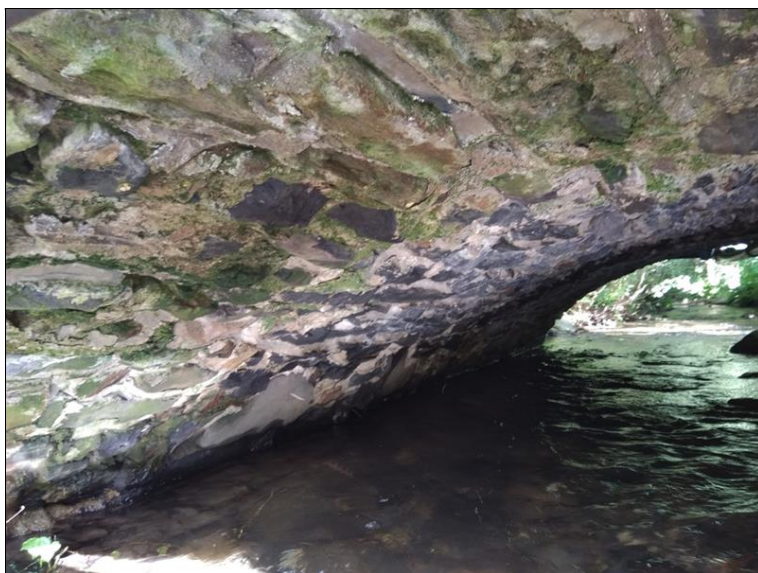
Pohled do mostního otvoru

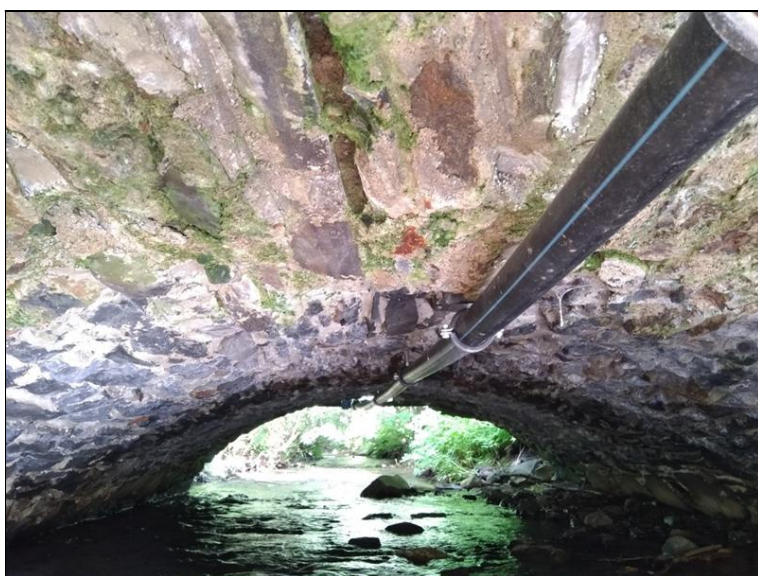
Pohled do mostního otvoru
