## **Stavebně technický průzkum stropních konstrukcí**

**Domov pro seniory v Perninku, Nádražní  
268, 362 36 Pernink**

*Datum vydání:*  
**08.03.2021**

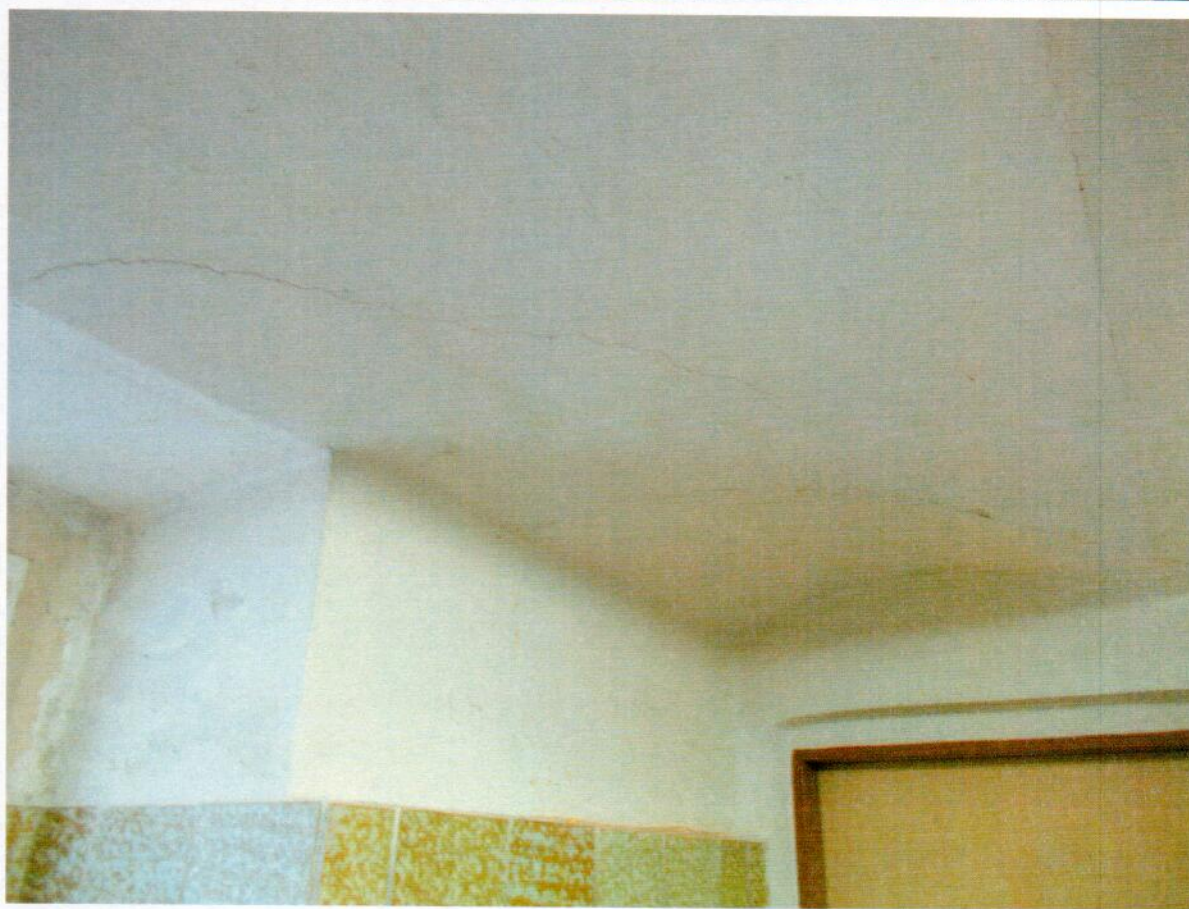
Stropní konstrukce je tvořena cihelnou klenbou, která je valena do ocelových „I“ nosičů, které jsou uloženy na příčné stěny. Povrch stropní konstrukce i ocelových „I“ nosníků je opatřen omítkou do tl. 1 mm. Ocelové „I“ nosiče jsou na povrchu s počínající korozí, která způsobuje drobné lokální opadávání omítky na povrchu.. Stropní konstrukce je neporušená, pouze u jihovýchodního rohu byl nalezen v klenbě systém vlasových trhlin.

Trhliny v klenbě v JV rohu

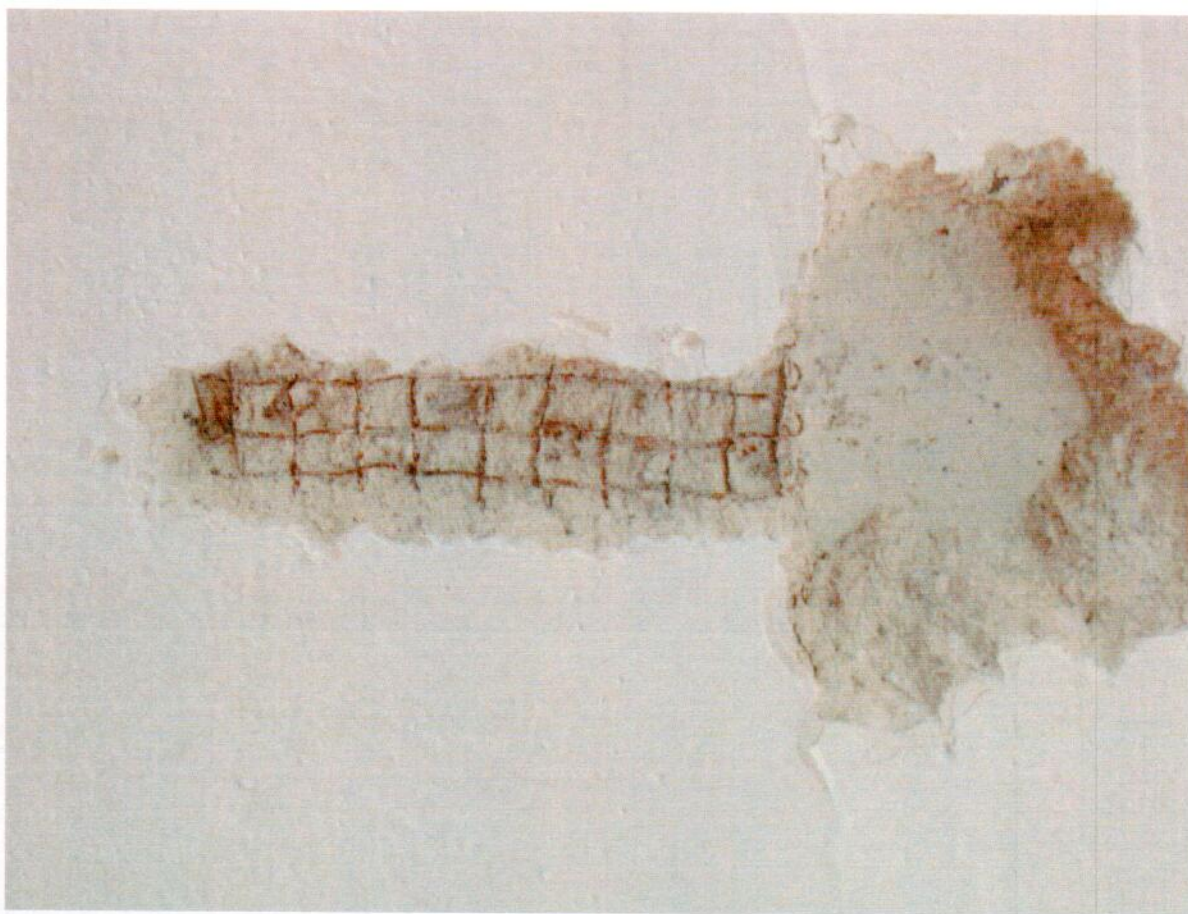
Typ stropní konstrukce nad 1. NP byl zjištěn ve 2 kopaných sondách a to v jídelně a v kuchyni v severozápadní části objektu. V obou kopaných sondách byl nalezen keramický strop z desek „HURDIS“ o rozpětí 1 200 mm, které byly uloženy do ocelových „I“ nosníků „I“280. Desky HURDIS a ocelové nosníky jsou bez jakýchkoliv viditelných poruch.

Omítka, výztužná síť, ocelový „I“ nosič hrdiskového stropu

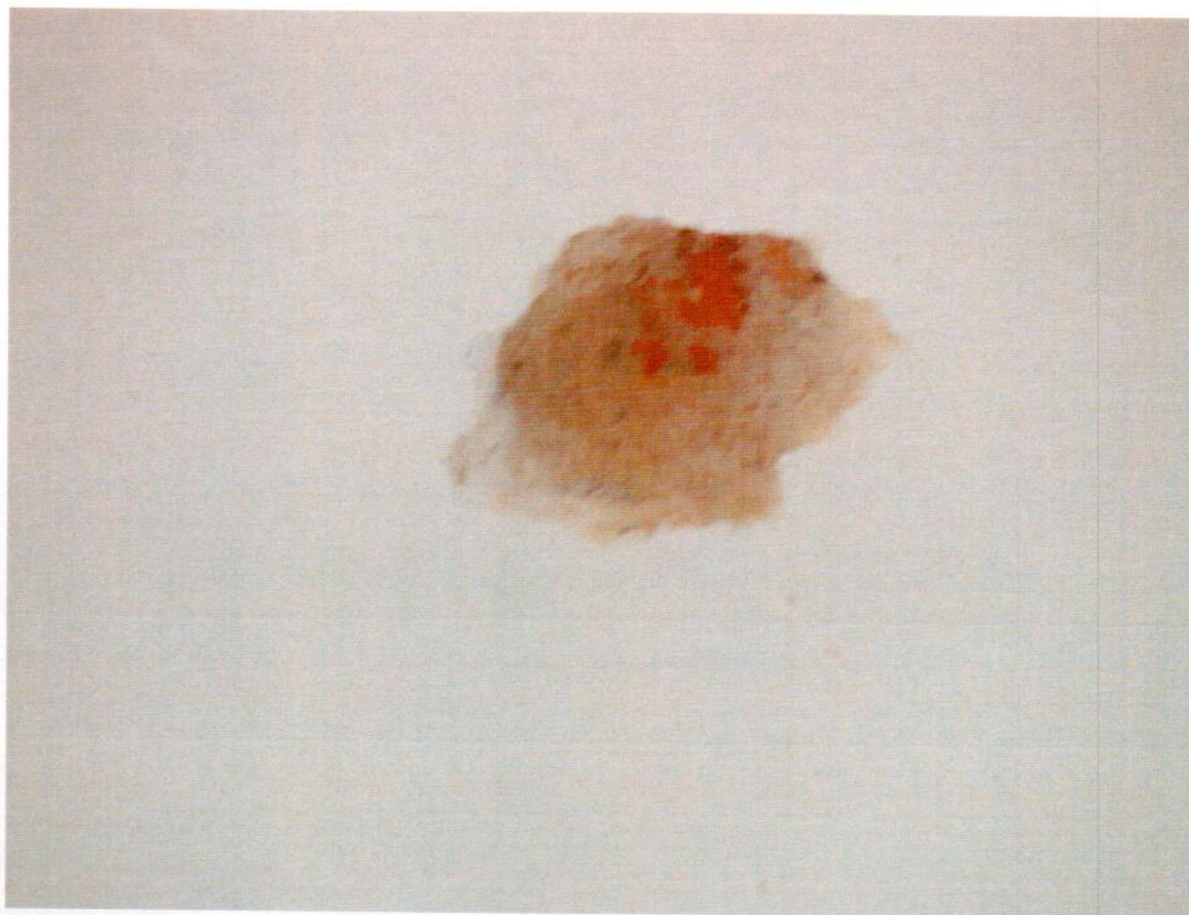
Typ stropní konstrukce nad 2. NP byl zjištěn v kopané sondě v chodbovém traktu. V kopané sondě byl nalezen keramický strop z desek „HURDIS“ o rozpětí 1 200 mm, které byly uloženy do ocelových „I“ nosníků „I“160. Desky HURDIS a ocelové nosníky jsou bez jakýchkoliv viditelných poruch.

Sonda k hurdiskovému stropu
