**BUDOVA RAŠELINOVÉHO PAVILONU CÍSAŘSKÝCH LÁZNÍ**  
**ZHODNOCENÍ SOUČASNÉHO STAVU KONSTRUKCE A DOPORUČENÍ**  
**DALŠICH PRŮZKUMŮ**

Objednatel: KARLOVARSKÝ KRAJ  
KRAJSKÝ ÚŘAD, ODBOR ŘÍZENÍ PROJEKTŮ  
Závodní 353/88, 360 06 Karlovy Vary - Dvory

Datum: Říjen 2021

# *BUDOVA REŠELINOVÉHO PAVILONU CÍSAŘSKÝCH LÁZNÍ ZHODNOCENÍ STAVU KONSTRUKCE A DOPORUČENÍ DALŠÍCH PRŮZKUMŮ*

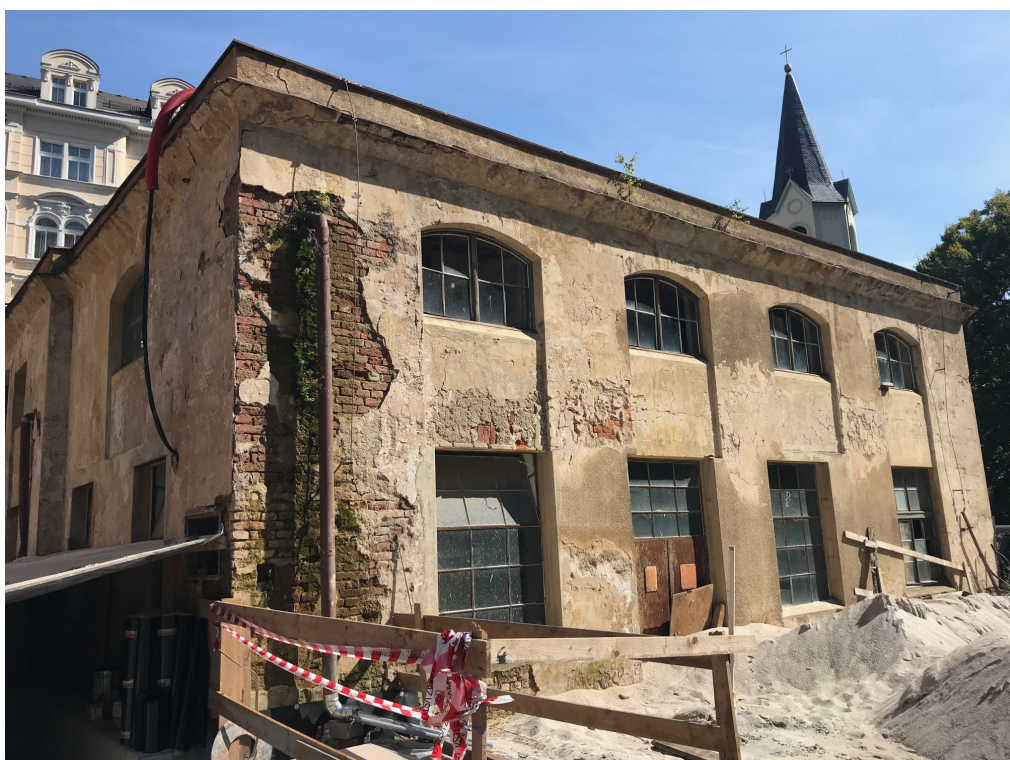
I když na budově byla v minulosti provedena jistá ochranná a konzervační opatření, bylo zjištěno, že do budovy dlouhodobě zatékalo. Došlo ke zjevnému zhoršení stavu povrchových vrstev omítky, zdiva a míry korozivního i biotického poškození. Tuto skutečnost lze doložit srovnáním fotografií ze stavebně-technického průzkumu /1/ na str. 57 až 60 s obdobnými fotografiemi ze současného stavu – viz foto č. 7, 13 až 17.

Foto č. 7 – foto jižního průčelí z 09/2021

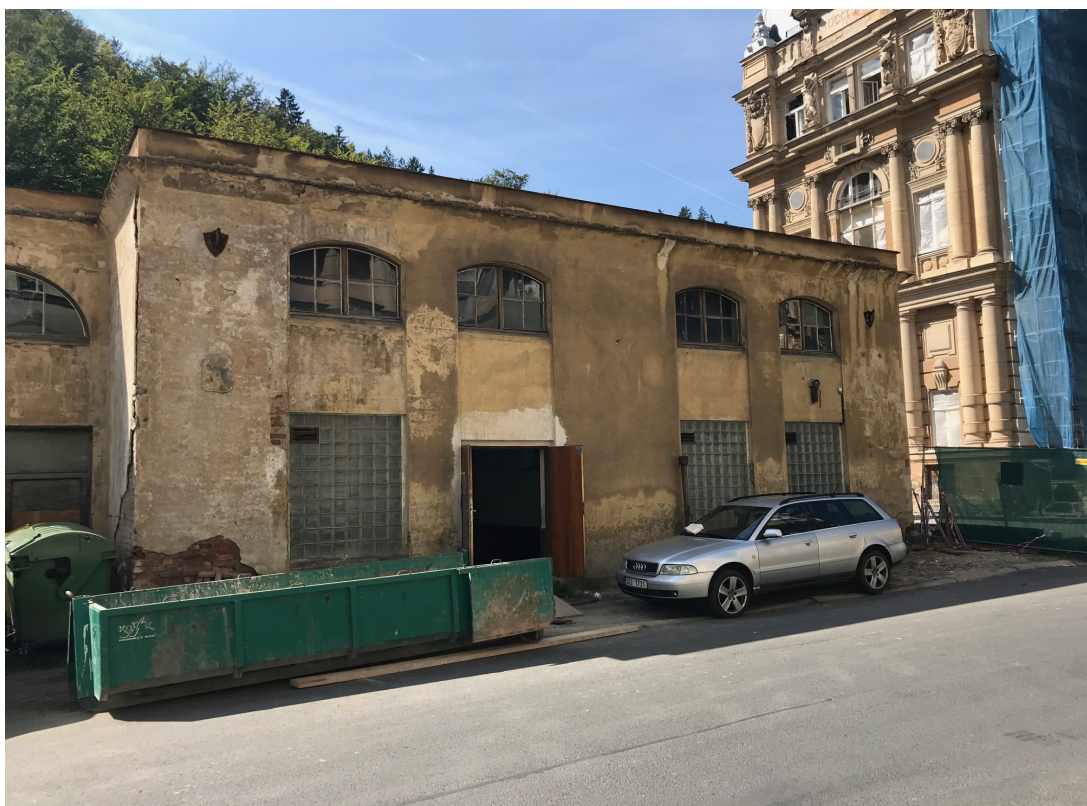
Foto 18 – Severní fasáda v 09/2021.

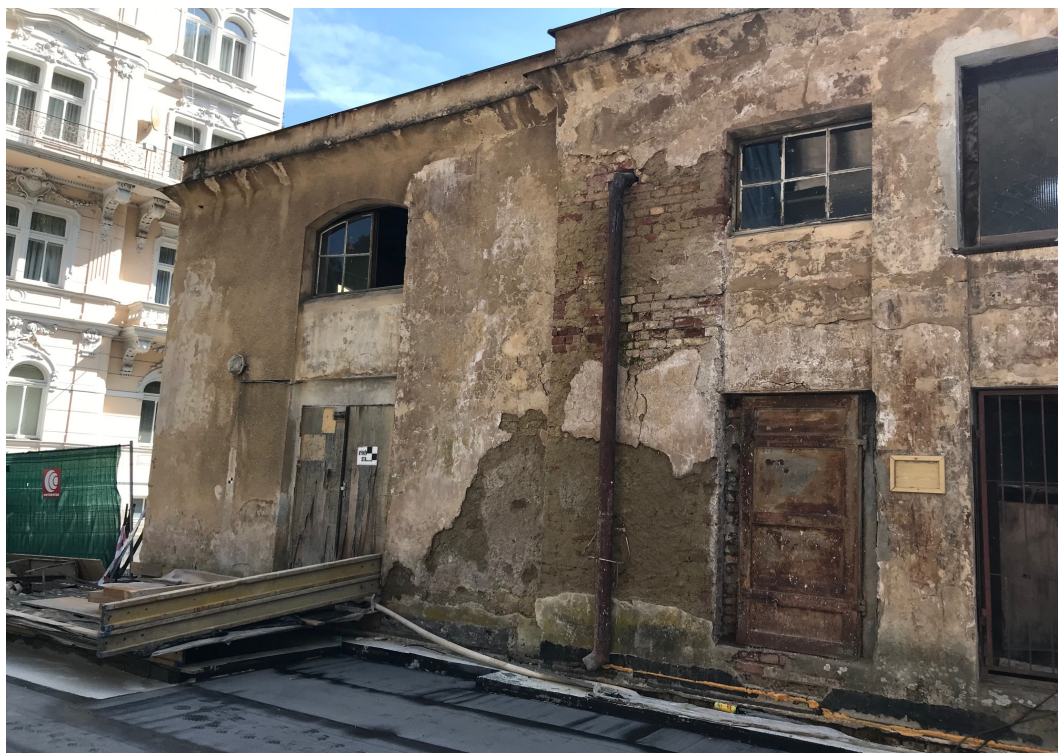
Foto č.14 – stav západní fasády v 09/2021

Jak je dokumentováno na výše uvedených fotografiích, dochází k mrazovému poškození zdiva a jeho povrchovému rozvětrání, k narušení zdiva korunních říms a ohrožení jejich stability.

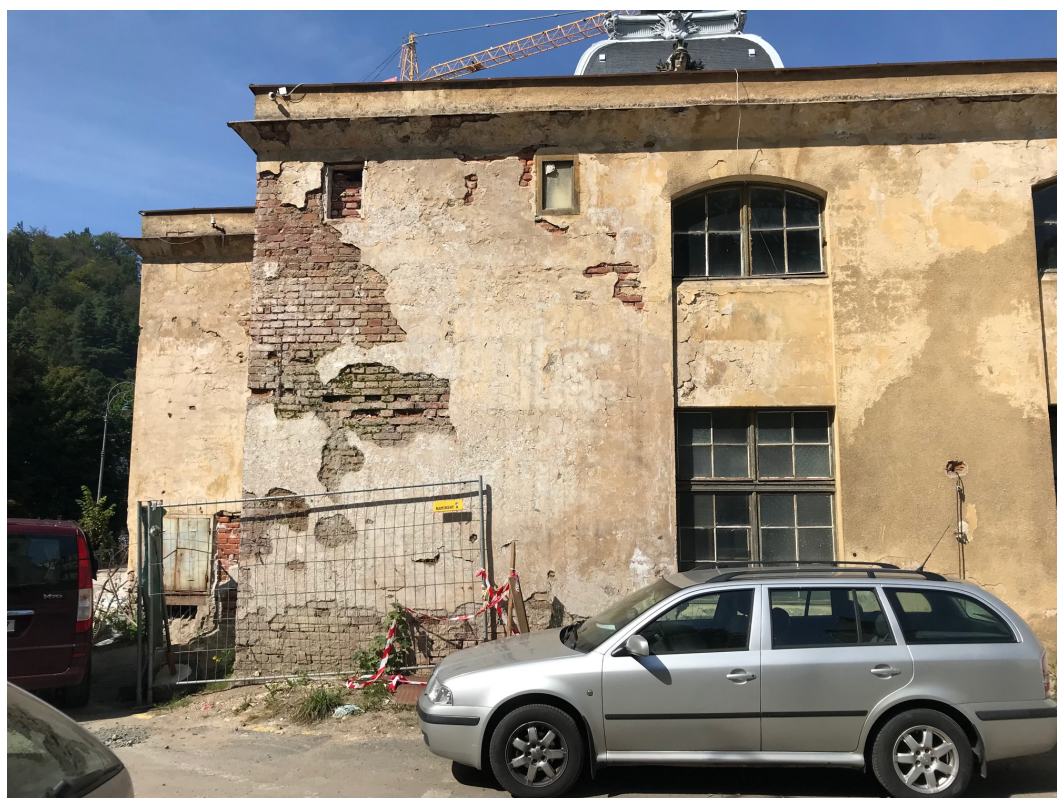
Foto č. 16 – Stav východní fasády v 09/2021

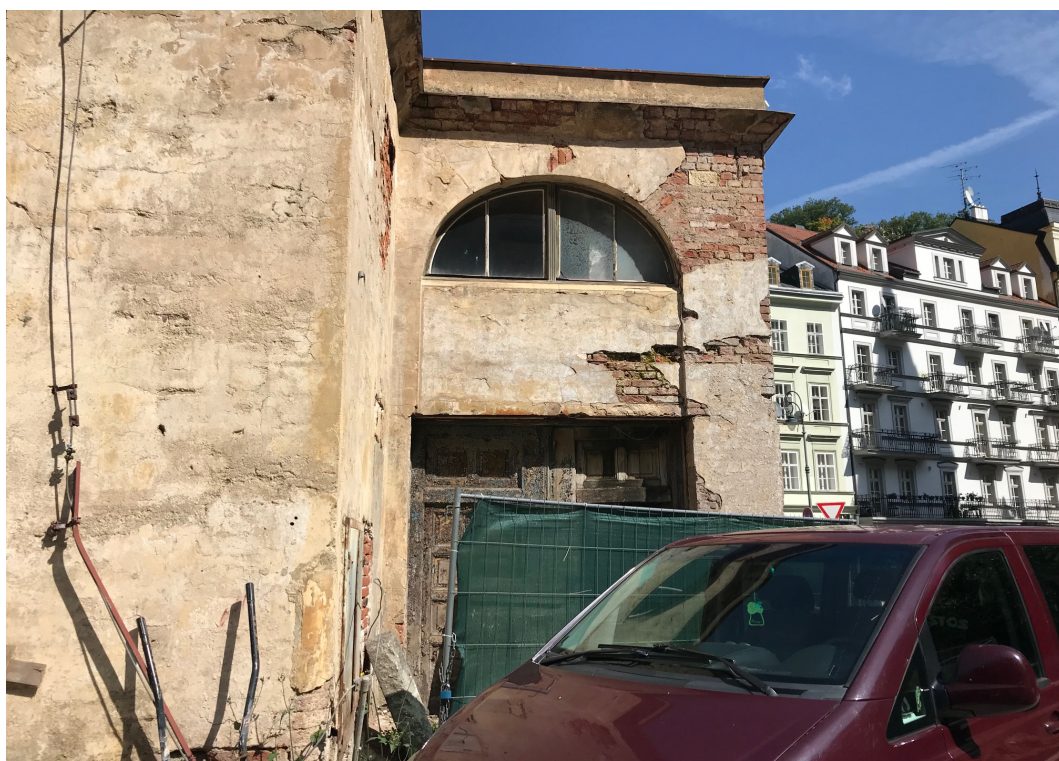
Foto č. 15 – mrazové poškození omítek, zdiva a říms jižní ustupující fasády – 09/2021

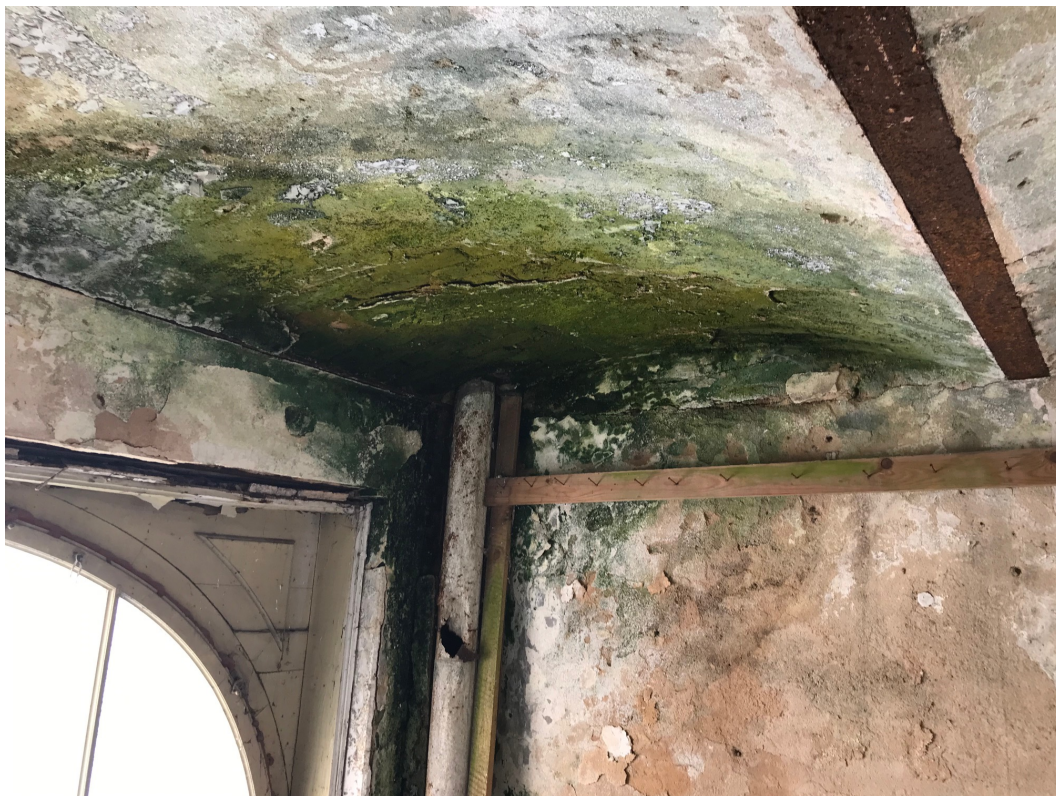
Foto č. 01 – zatékání do budovy ve 2.NP, stav 09/2021

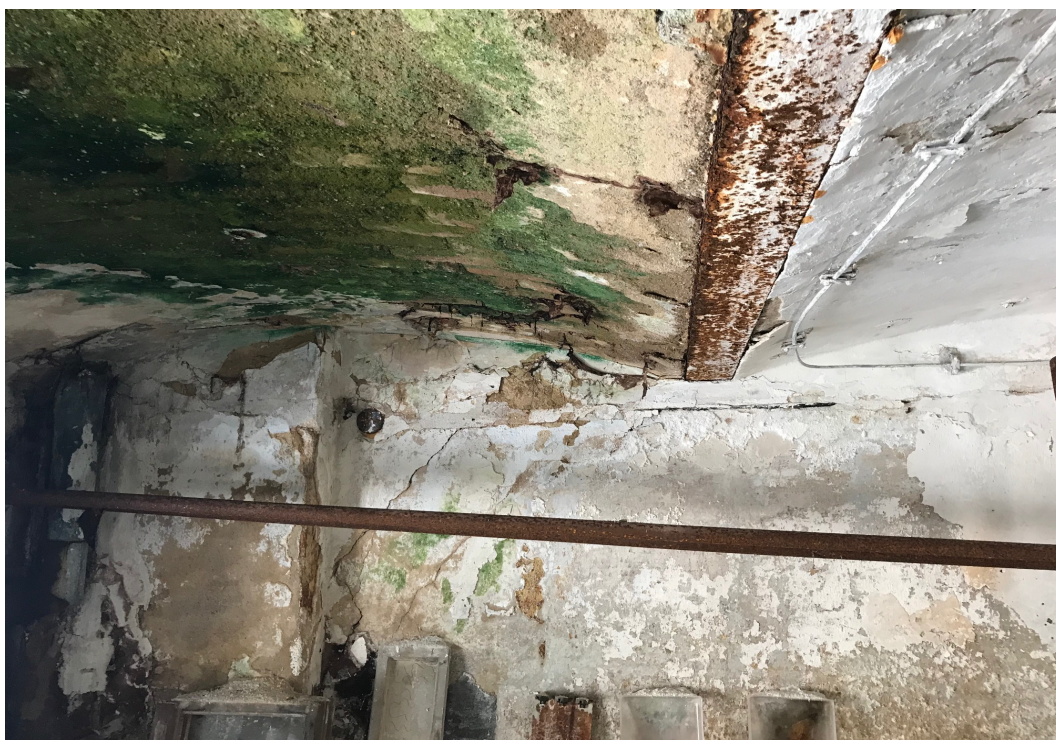
Foto č. 03 – Lokální porušení zdiva klenby ve 2.NP, šikmé trhliny ve zdivu

6) S ohledem na postupující degradaci konstrukcí je nutné provést znovu průzkum kvality zděných konstrukcí, které již v průzkumu /2/ vykazovaly extrémně nízké pevnosti. Na základě výsledků průzkumu stanovit způsob a rozsah sanace zdiva.

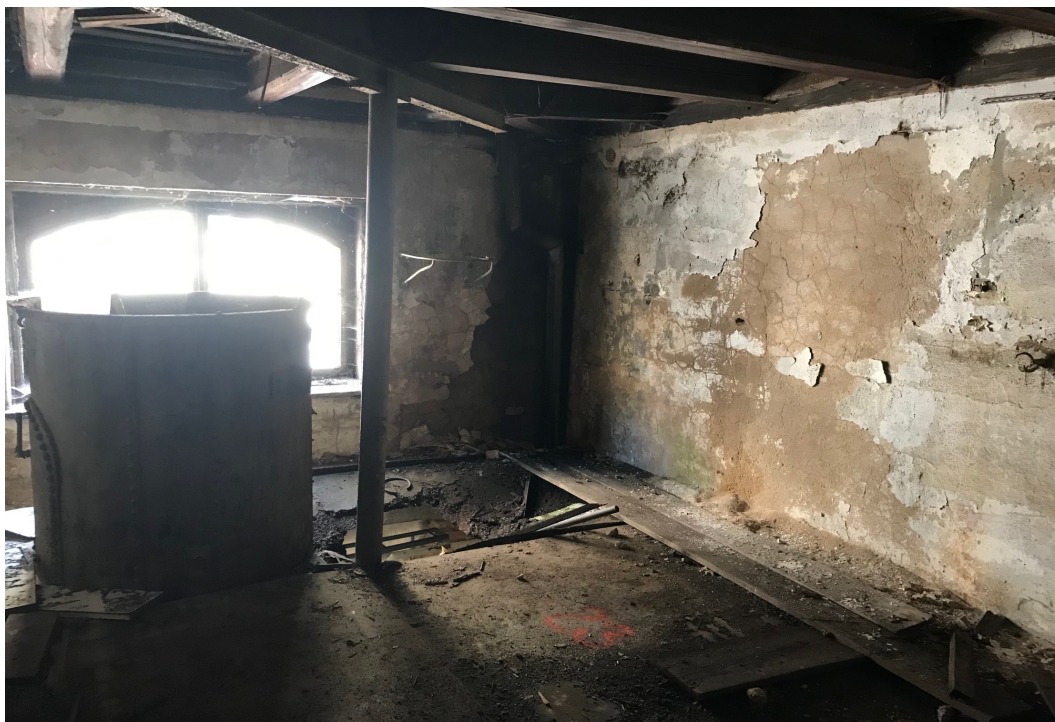
Foto č.06 – Zatékání a destrukce bednění mezistropu v místech dřevěného krovu  
zastřešení – SV nároží budovy

5) Vzhledem ke stavu objektu je nutné provést nový stavebně-technický průzkum stavu dřevěných konstrukcí plochého krovu, který je posouzen v průzkumu /1/ jako hodnotný prvek.

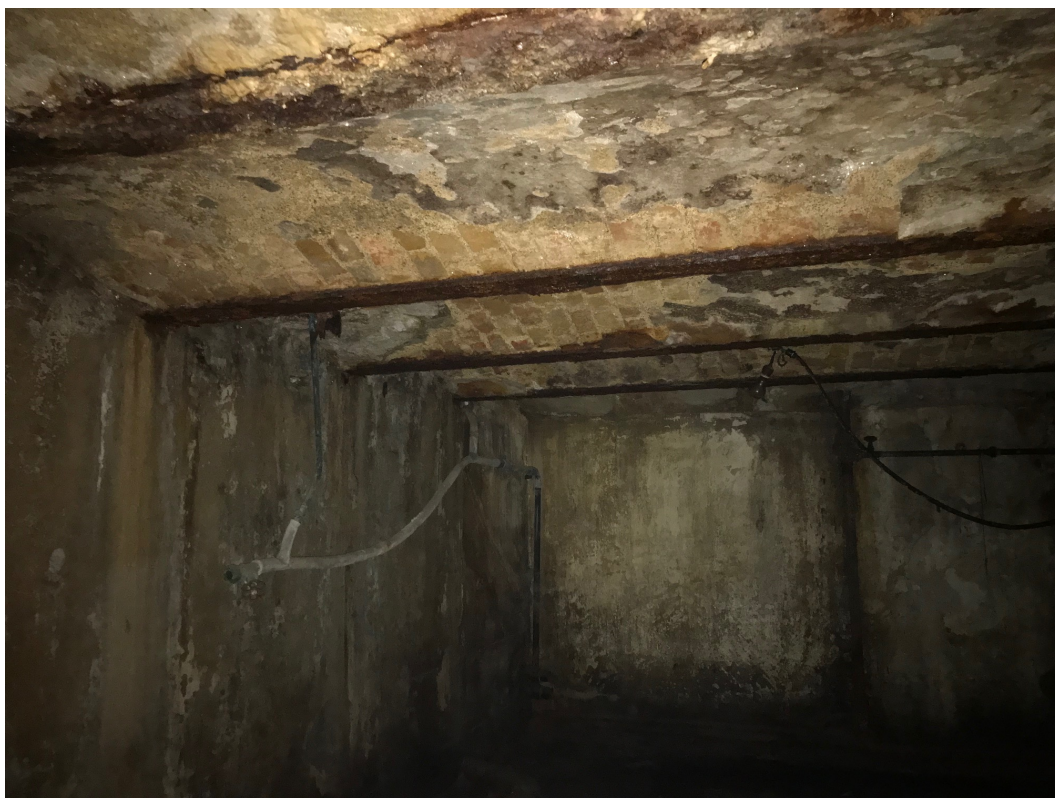
Foto č. 10 - Havarijní stav konstrukcí kleneb a ocelových nosníků v I. suterénu

Z výsledků provedené prohlídky je zřejmé, že degradace prakticky všech nosných i nenosných konstrukcí významně pokročila. Současný stav především ohrožuje ocelové válcované nosníky klenbových stropů z hlediska korozivního poškození, vede k dalšímu zhoršení již dříve zjištěných velmi nízkých pevností malty a cihel zděných konstrukcí - viz stavebně technický průzkum a diagnostika /2/. Dále dochází k rozpadu a rozvolňování zdíva korunní římsy. Z hlediska působení biotických škůdců hrozí i další destrukce dřevěné konstrukce krovu ploché valbové střechy, který je v /1/ označen jako hodnotný z hlediska památkové péče.

2) Jak je již uvedeno v projektu /3/ z r.2012 pro navrhované zesílení ocelových konstrukcí valených kleneb je nutné ověřit zkouškami druh oceli válcovaných nosníků a jejich svařitelnost. Průzkumem /2/ byly ocelové válcované tyče zařazeny do kategorie tzv. „normální rakouských průřezů“ bez ověření, zda-li se jedná o ocel či svárkové železo (pozn.: zde je rozhodným rokem r.1910, stavba byla realizována o cca 15 let dříve).

3) Je třeba dodatečným průzkumem ověřit míru korozivního poškození ocelových nosníků v nejvíce zatékáním ohrožených místech, včetně ověření korozivního poškození průřezu v uložení do zdiva.

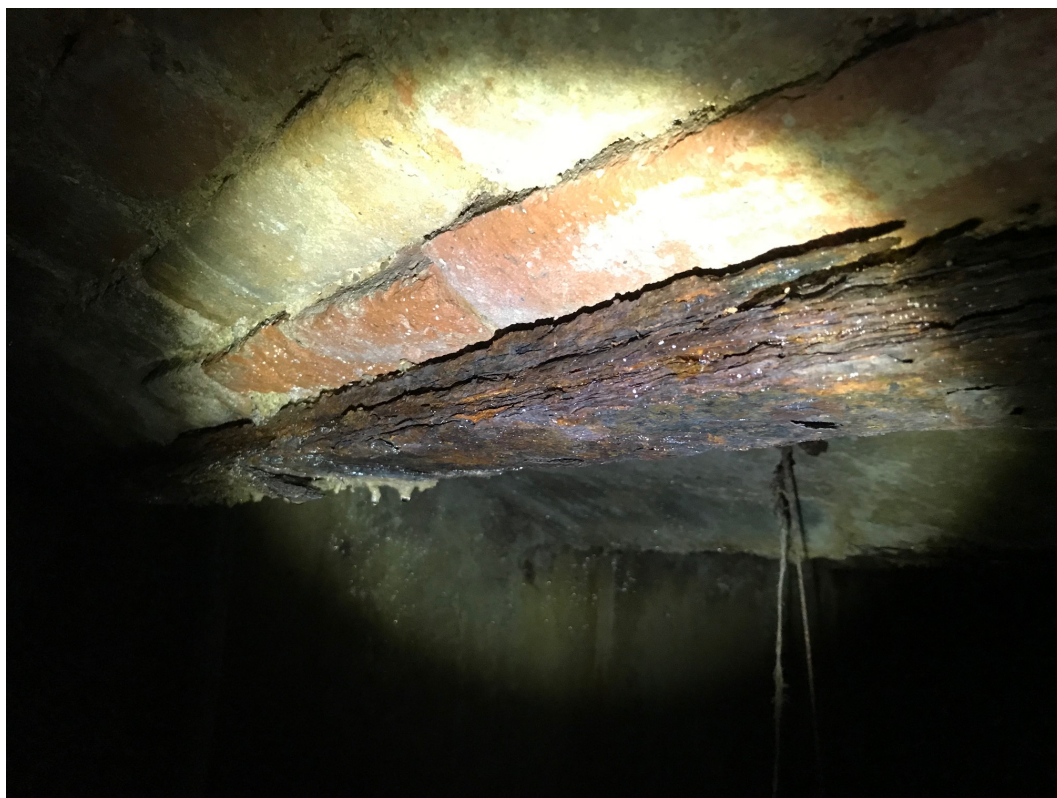
Foto č. 12 – Detail masivního korozivního poškození nosníku klenby v I. Suterénu
