Most 2125-1

Most přes potok v Mokřině přes Lipoltovský potok

HLAVNÍ PROHLÍDKA

Datum provedení prohlídky: 29.5.2019

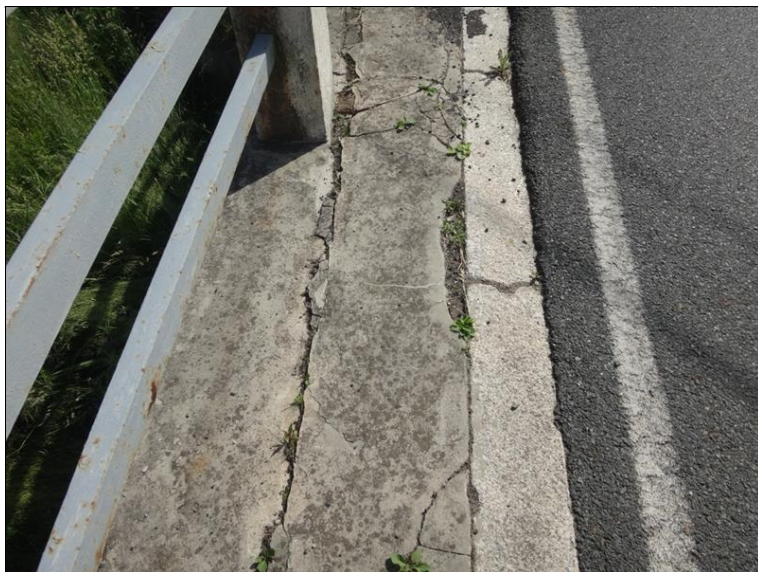
[3.1]	3.1	Vozovka	vozovka místy přebalená nad úroveň mostních řím
[3.2]	3.3.1	římša	s povrchu římš trhlina s úchytem vegetace, lokální opravy bez dlouhodobějšího pozitivního efektu

Použitelnost omezena s ohledem na závady mostních říms.

Poruchy na řimsách

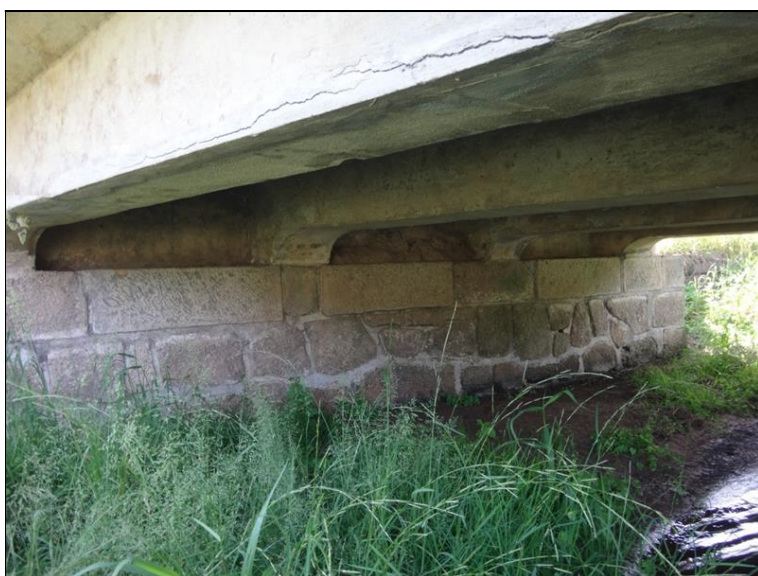
Pohled na líc levobřežní opěry a podhled NK

[1.1]	1.1	Základy mostních podpěr a křídel	z důvodu nepřístupnosti stav nezjištěn, na mostním objektu nejsou patrné žádné závady signalizující případné poruchy založení
[1.2]	1.2	Mostní podpěry křídla a čelní zdi	lokální poruchy a eroze spárování zdiva spodní stavby, nejvíce patrné v koncových oblastech křídel; na obou lících opěr patrné drobné známky průsaků na úložné prahy

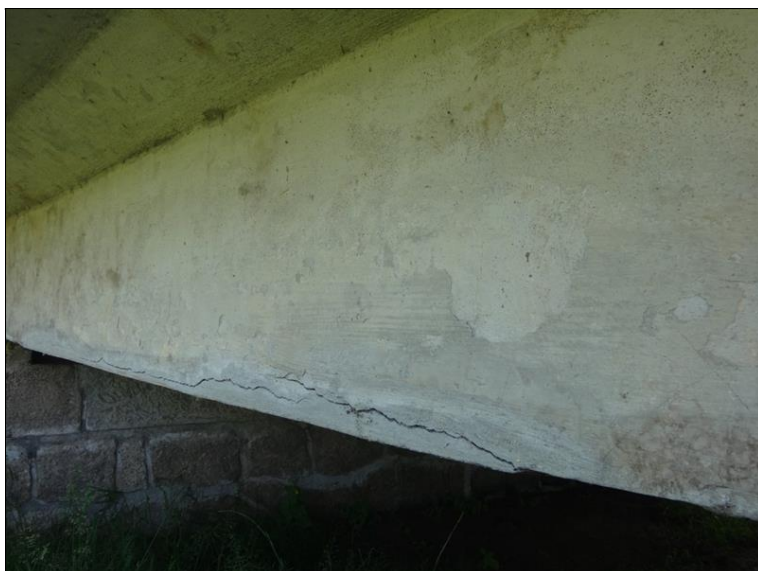
[2.1]	2.1	Nosná konstrukce	na spodním líci NK patrné lokální plošné známky průsaků, především na vnitřní ploše krajního trámu na výtoku a dále v oblastech uložení, podhled NK lokálně opraven, ve spodních hranách některých nosníků (především krajní nosníky) patrné ve spodních hranách trhliny - patrně pod povrchem koroduje výztuž
-------	-----	------------------	--

Poruchy NK

| [2] 2.1 Nosná konstrukce | provést sanace hlavních nosníků v oblastech trhlin - provést odborné lokální sanace - odstranění porušeného betonu, očištění / doplnění / ošetření výztuže, zpětná reprofilace |

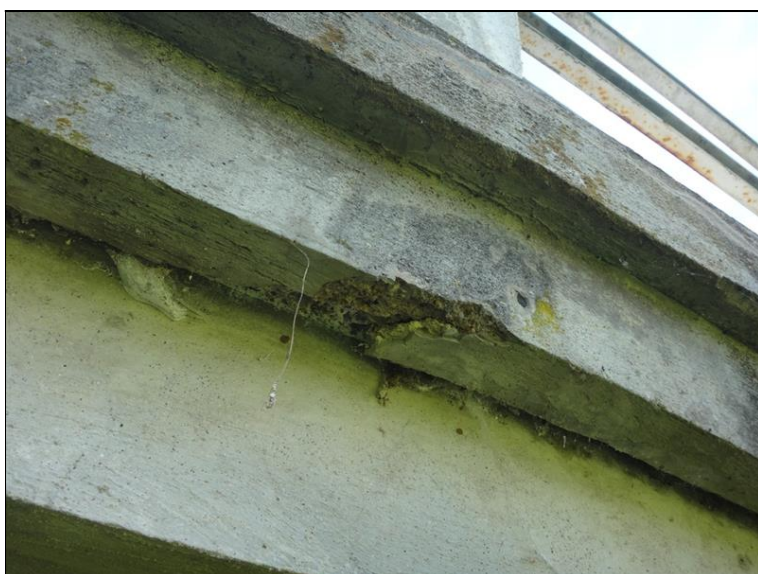
Poruchy NK

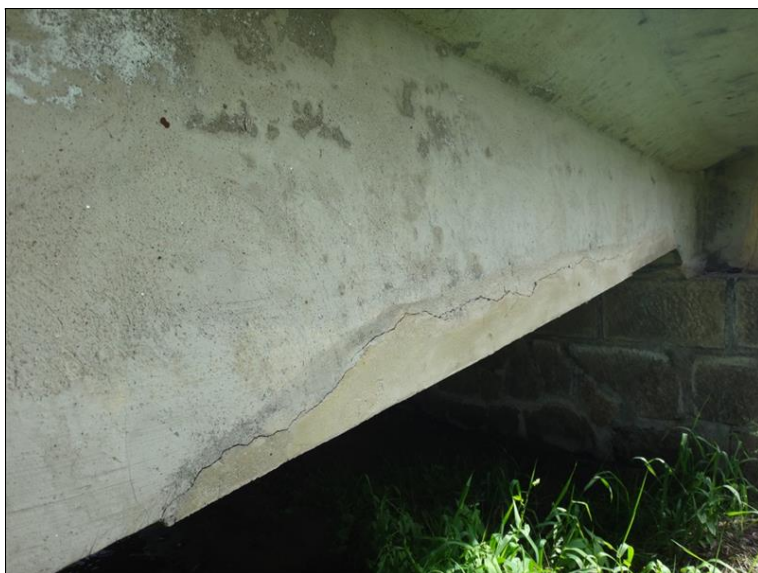
Poruchy NK

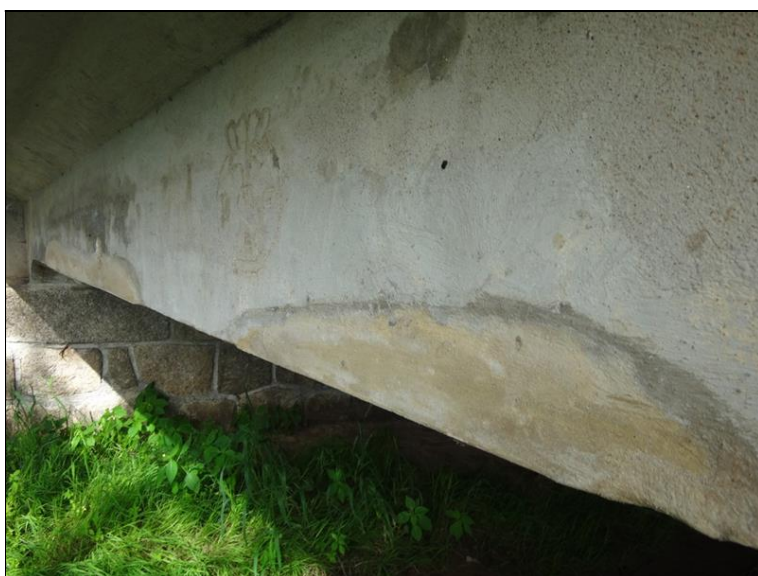
Poruchy a lokální opravy NK
