Most 21047-8

Most v Perninku přes potok Bílá Bystřice

HLAVNÍ PROHLÍDKA

Datum provedení prohlídky: 20.6.2021

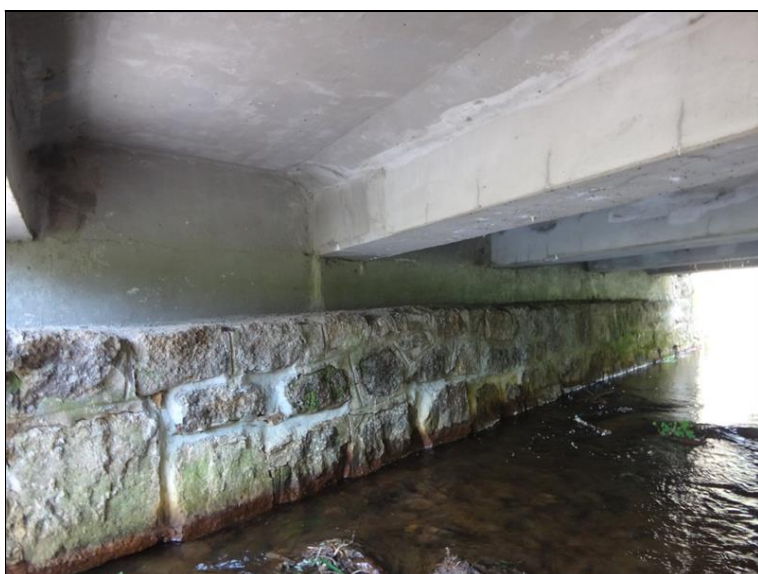
| [1.2] | 1.2 | Mostní podpěry křídla a čelní zdi | v roce 2019 provedena oprava spárování, opěry bez zjevných a podstatných závad |

Pohled na líc pravobřežní opěry a podhled NK

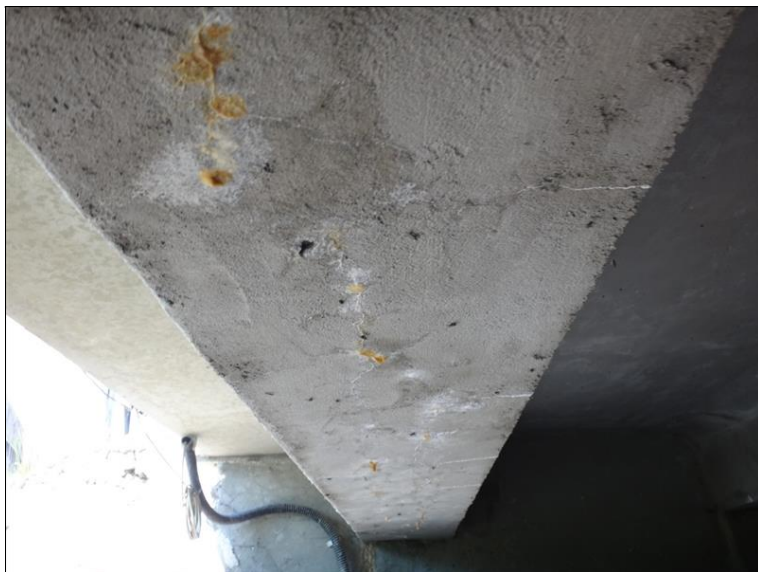
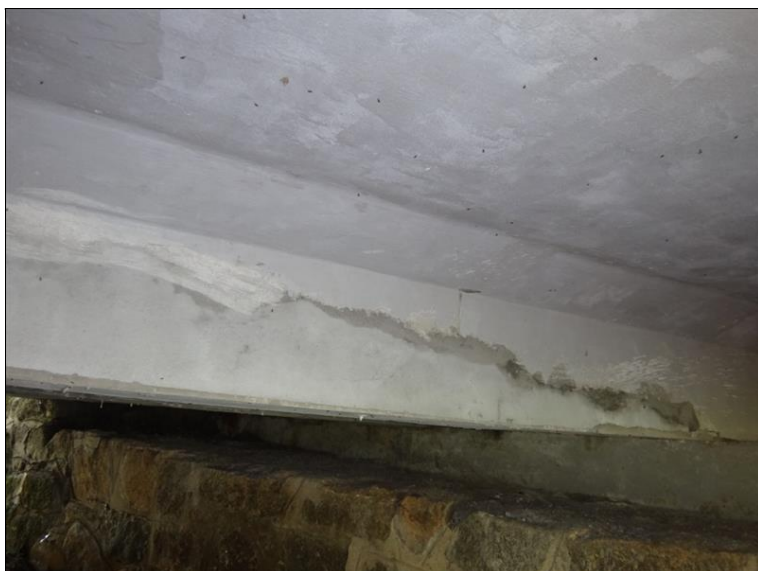
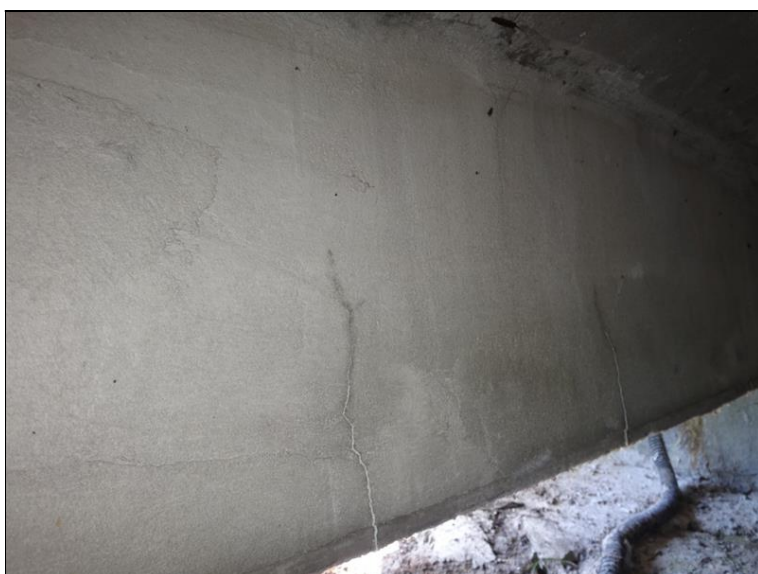
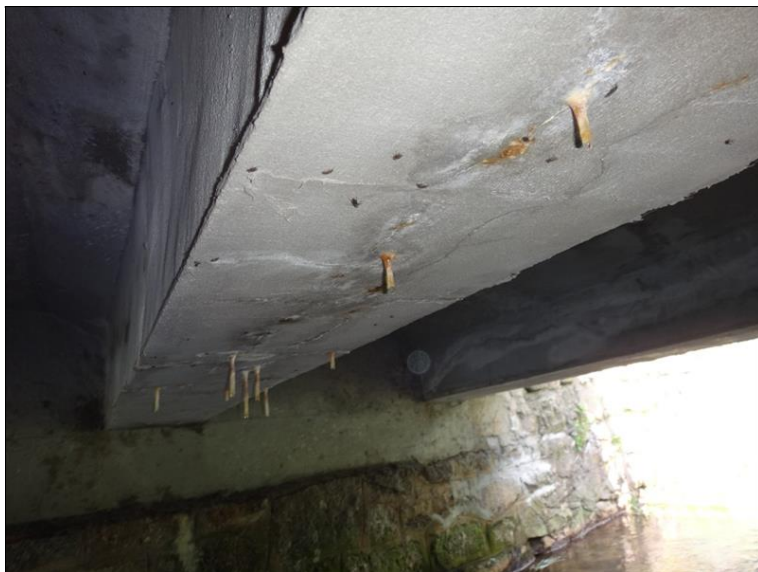
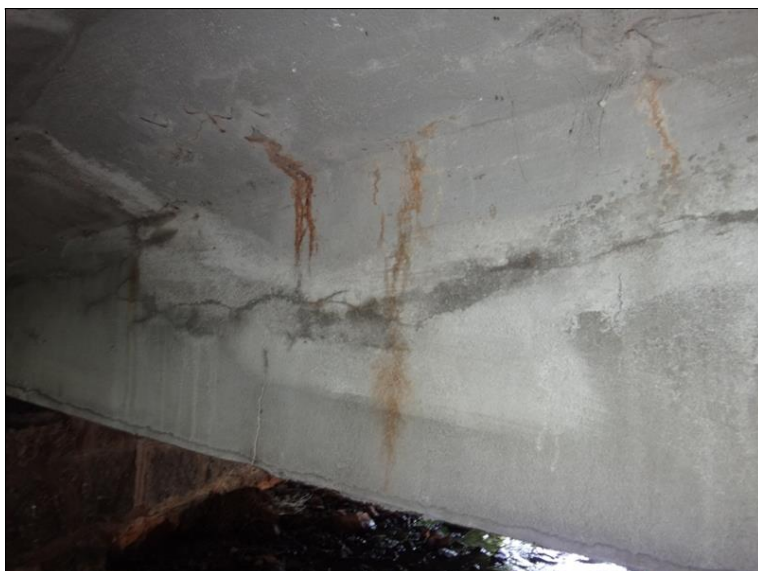
| [2.1] | 2.1 | Nosná konstrukce | i přes provedenou sanaci dochází k vývinu před sanací zjištěných závad - sanace má pouze o konzervační smysl neřešící stav nosné konstrukce, nosná konstrukce je dlouhodobě evidentně nesanovatelná |

- [3.3] 3.5 Izolační systém NK s ohledem na projevy degradace na spodním líci NK je možno předpokládat následující - izolace je pravděpodobně v pořádku, opakující se závady NK jsou pravděpodobně způsobeny vnitřním stavem NK pod zesilující spřaženou deskou

Podhled NK - opětovné projevení předchozích poruch

- [1] 2.1 Nosná konstrukce provést výměnu mostního objektu, stávající most se jeví jako nesanovatelný, most je starý cca 90 let

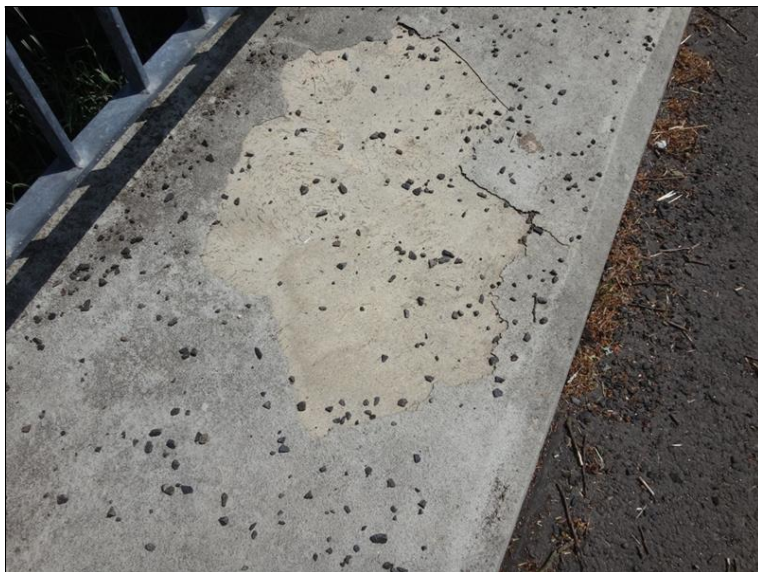
| [3.2] | 3.3.1 | římsa | dochází k poruchám a plošnému odpadu sanační omítky na římsách |

Poruchy sanace říms
