# **Most 2147-1**

Most Starý Hrozňatov u papírny přes řeku Odruvu

## **HLAVNÍ PROHLÍDKA**

Datum provedení prohlídky: 1.5.2020

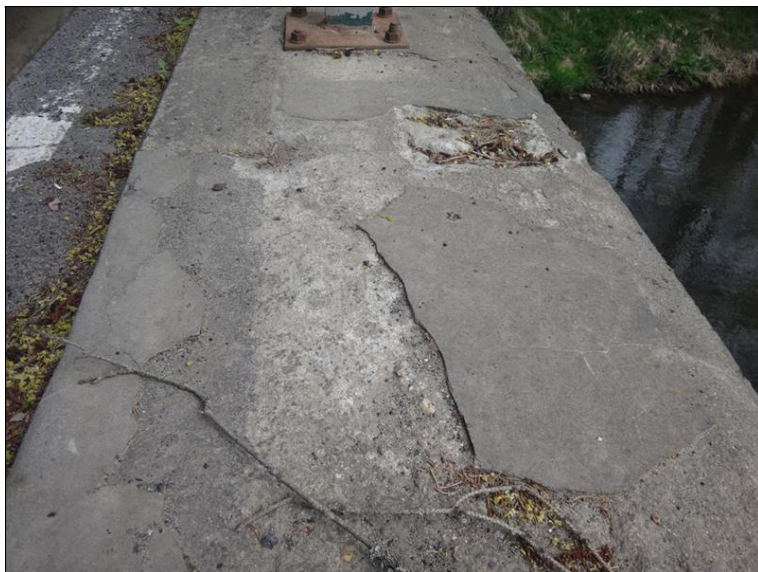
- [3.1] 3.1 Vozovka přebalená, podél obrub nánosy s uchycenou vegetací, vyjeté koleje a počínající kerný rozpad krytu na předmostích
- [3.2] 3.3.1 římsa římsy dochází k rozpadu hrany na bočním lici, lokálně se odlupuje a odpadá ochranná omítka s následným hloubkovým rozpadem betonu; při pohledu na spodní líc vtokové i výtokové římsy patrné stopy zatékání
- [3.3] 3.5 Izolační systém NK s ohledem na stopy zatékání na vzdušné lince objektu je možno předpokládat porušení izolačního systému, a to především v krajních a koncových oblastech objektu

Poruchy říms

- [3] 3.3.1 římsa provést sanaci mostních říms
- [4] 4.1 Svodidla/Zábradelní svodidla provést obnovu PKO svodidel

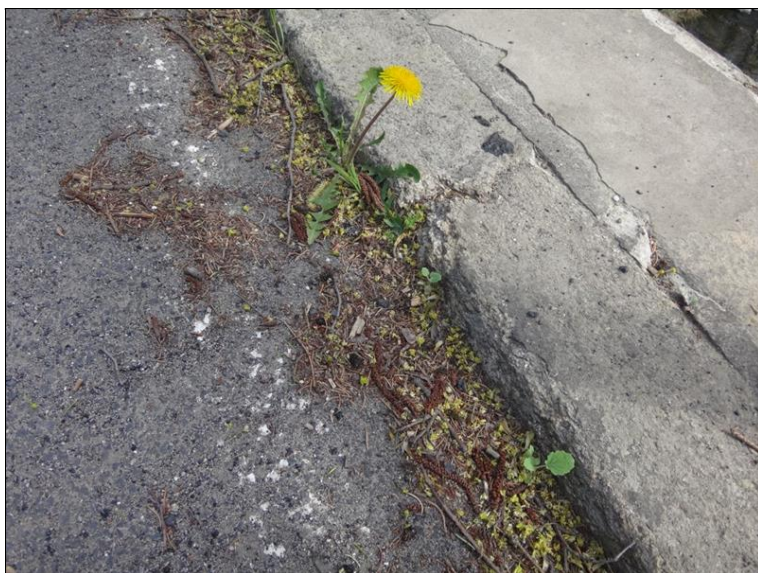
Poruchy říms, uchycená vegetace pod obrubníky

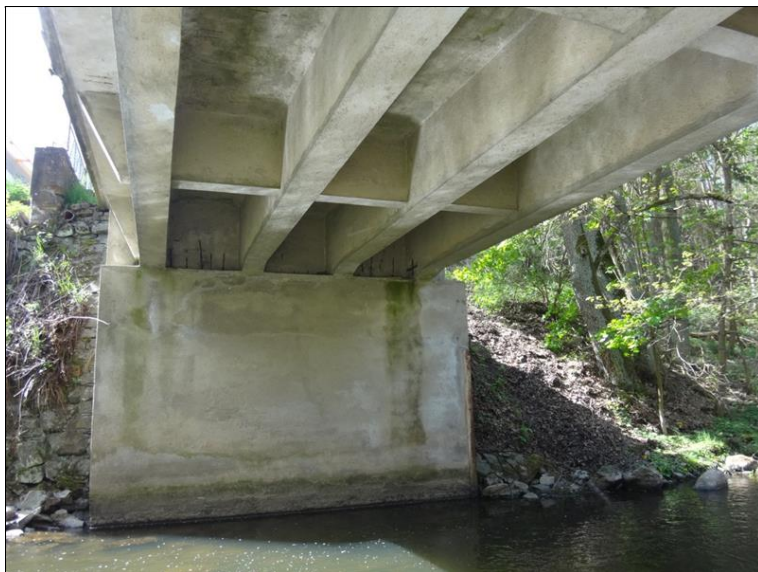
- [1.1] 1.1 Základy mostních podpěr a křídel z důvodu nepřístupnosti stav nezjištěn, na mostním objektu nejsou patrné žádné závady signalizující případné poruchy založení
- [1.2] 1.2 Mostní podpěry křídla a čelní zdi na obou opěrách stopy zatékání na úložné prahy, plošné výluhy, praskliny v omítce, v oblasti kolísání hladiny normálních průtoků omítka porušená a odpadlá; na lících křídel stopy zatékání pod římsou, stopy zatékání pod omítku s plošnými mapami a výluhy, ochranná omítka místy popraskaná, na styku se zemním tělesem odpadlá, křídla na pravobřežní opěře v horším stavu; oproti předchozí HPM nedošlo k podstatnému zhoršení zjištěných závad

Pohled na líc pravobřežní opěry a podhled NK

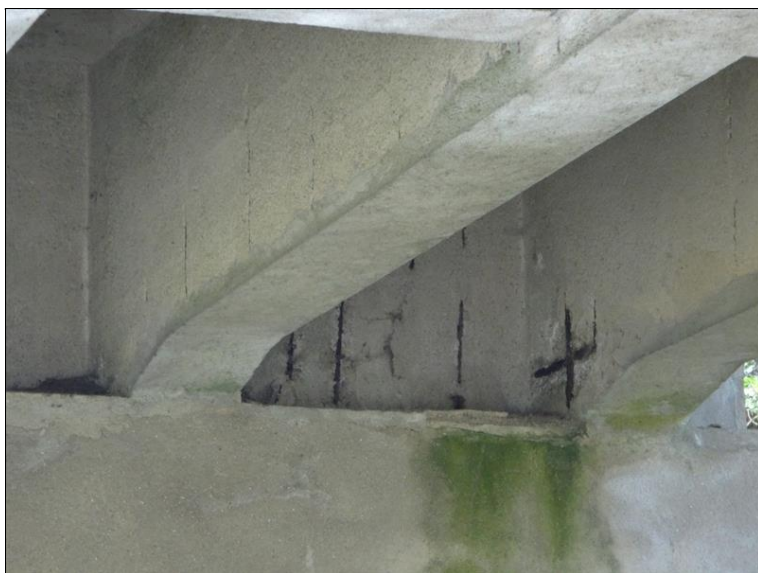
- [2.1] 2.1 Nosná konstrukce na bočních lících stopy zatékání pod římsami, s výluhy pojiva a degradací ochranné omítky, na spodním líci NK lokálně stopy prúsaků s plošnými výluhy pojiva, na spodním líci desky mostovky a koncových příčníků odpad omítky vlivem koroze výztuže, lokálně

i na svislých lících hlavních nosníků; oproti předchozí HPM  
nedošlo k podstatnému zhoršení zjištěných závad

Poruchy NK

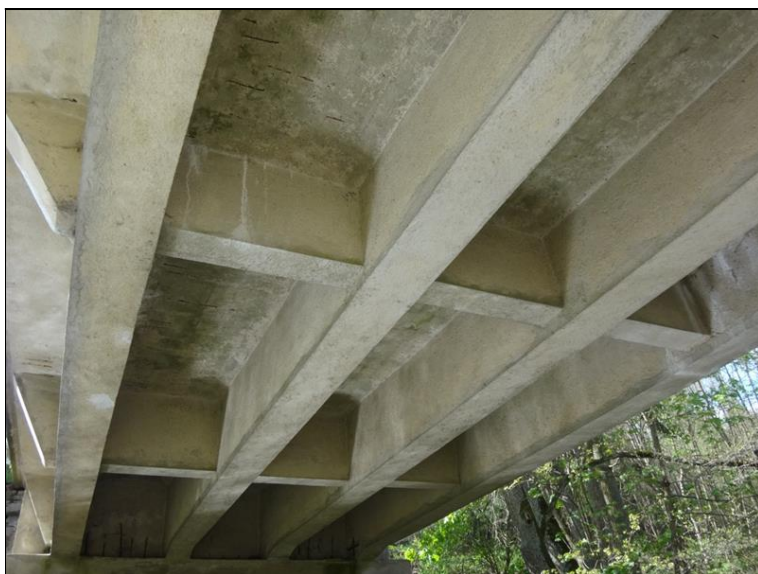
Podhled NK

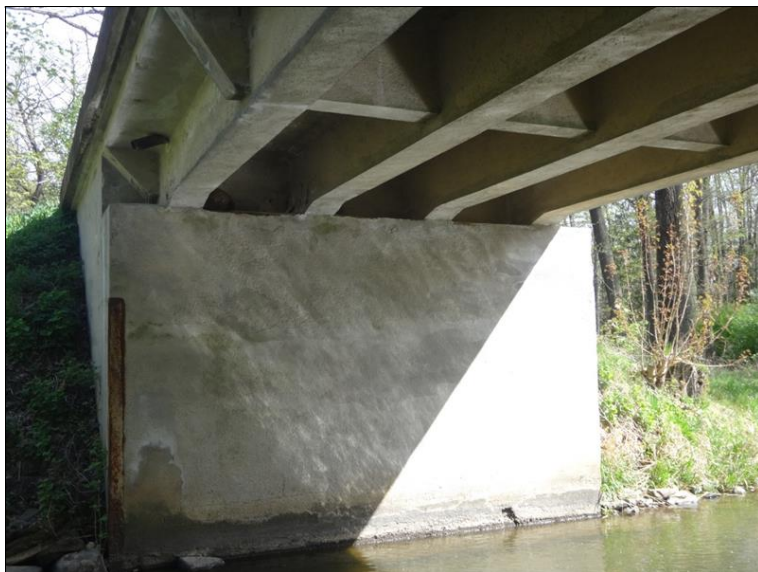
Pohled na líc levobřežní opěry a podhled NK

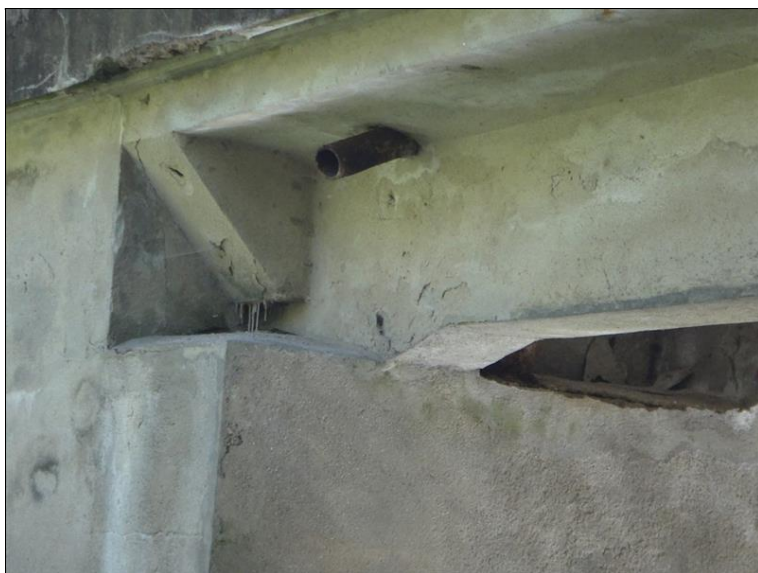
Uspořádání na úložných prazích
