## **Stavebně technický průzkum mostu evid. č. 2125 – 1 V Mokřině**

**V Praze 01/2023**

**Vypracoval: Ing. Zdeněk Vávra**

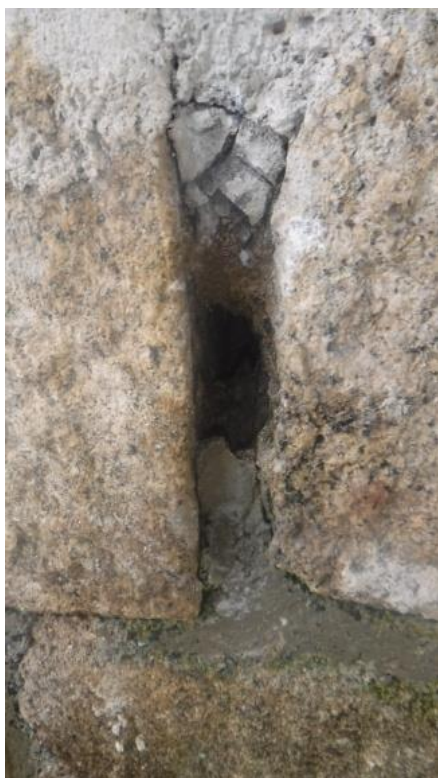
Obr. 2 Spára ve zdivu

Při odběru JV z konstrukce opěry zasahoval kámen do hloubky 300 mm a za ním byla vrstva malty s nízkou soudržností vyplněná velkými kameny (>100 mm). Spáry zdiva jsou přespárovány do hloubky 25 – 30 mm cementovou maltou, která je velmi tvrdá a odolná. Pod touto vrstvou je opět malta s nízkou soudržností, s malým podílem pojiva a tím i malou pevností.

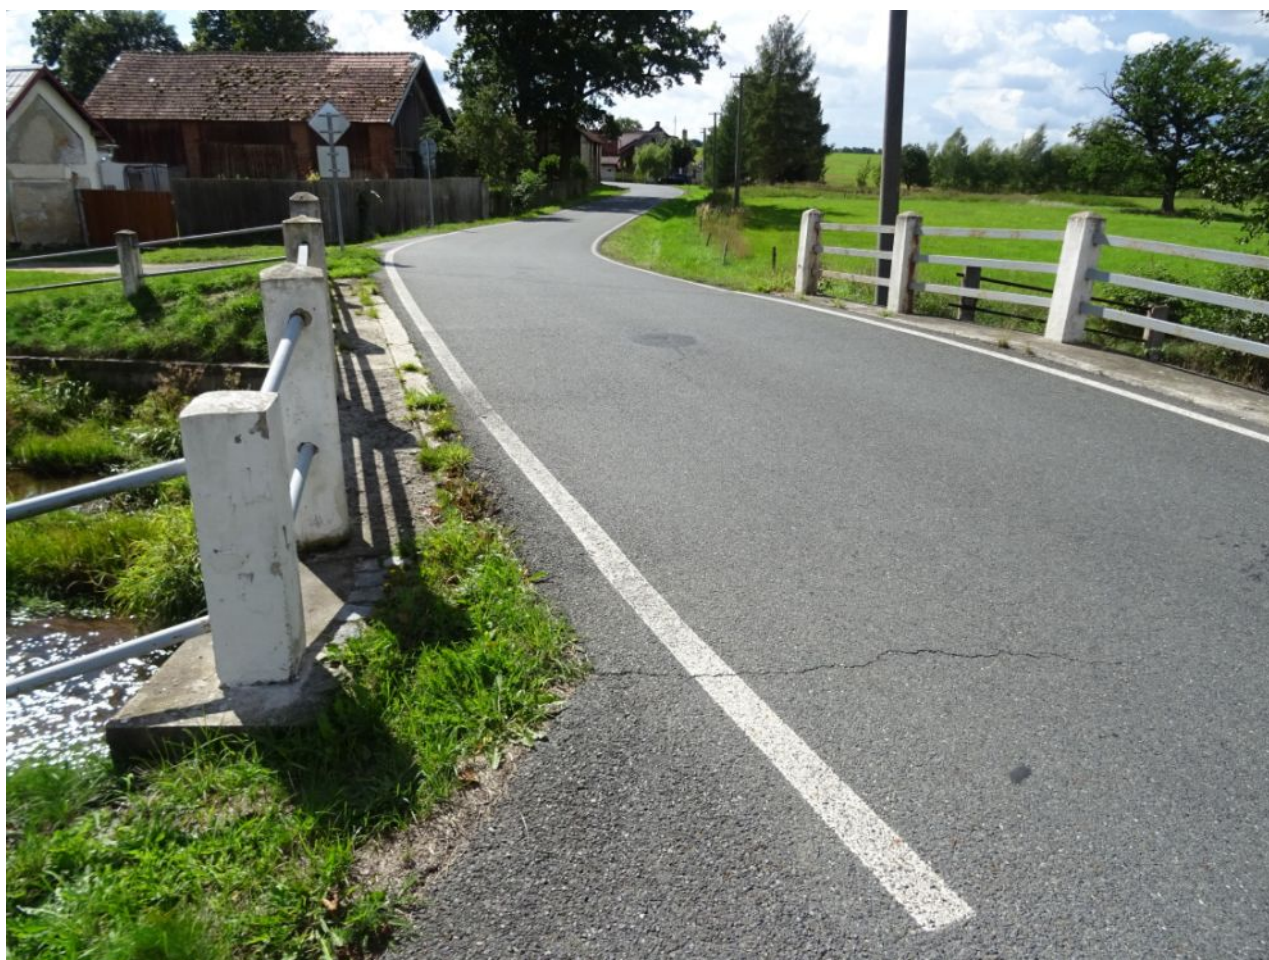
Na povrchu vozovky jsou patrné trhliny a na obou stranách je ponechána nezpevněná krajnice. Dále je patrná spára mezi vozovkou a římsou, resp. obrubou. Římsy a obruby jsou na stejné úrovni jako konstrukce vozovky.

008 Trhlina ve vozovce v předpolí mostu

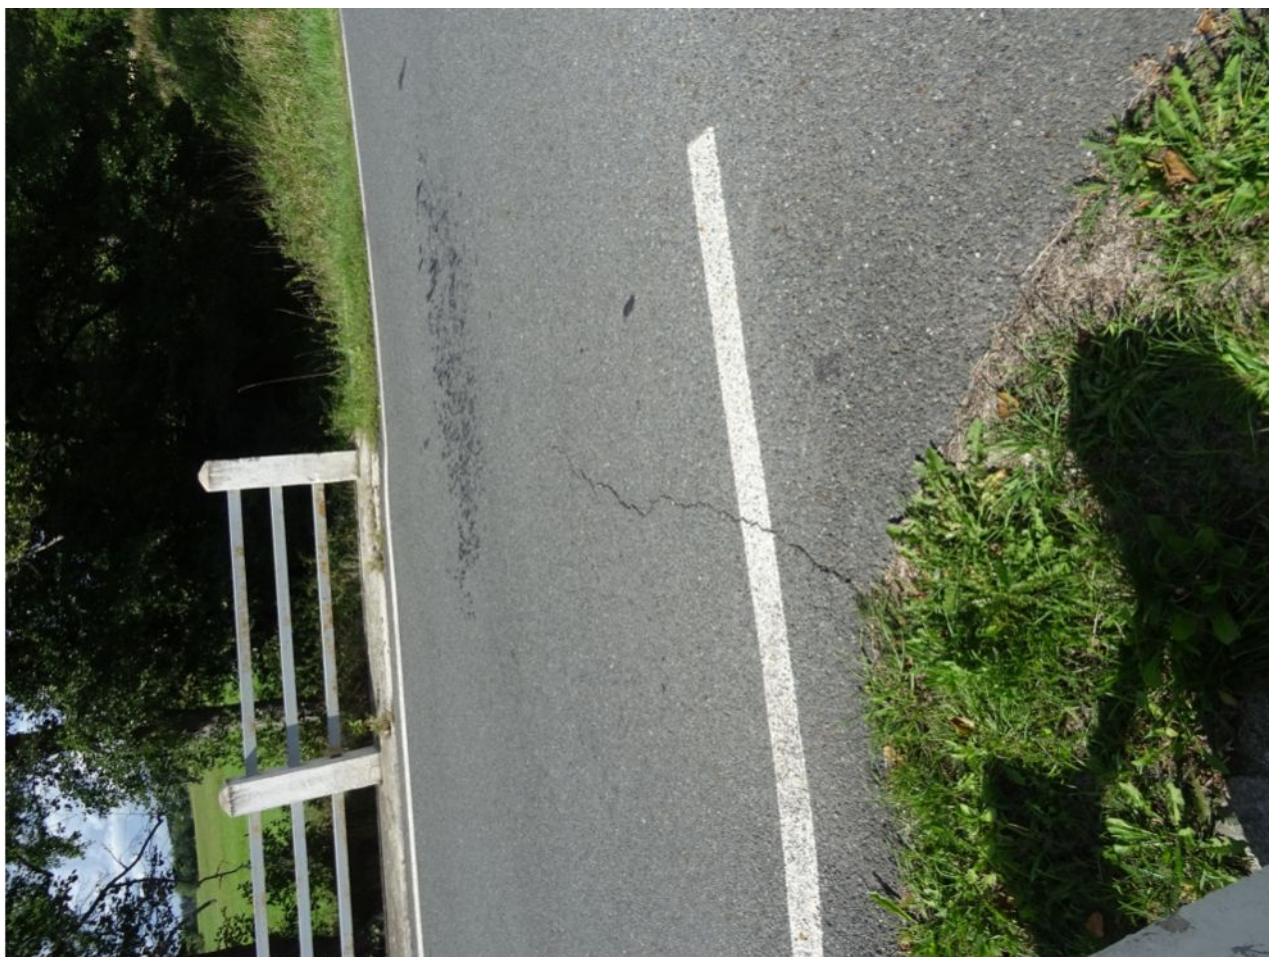
009 Trhlina ve vozovce v předpolí mostu

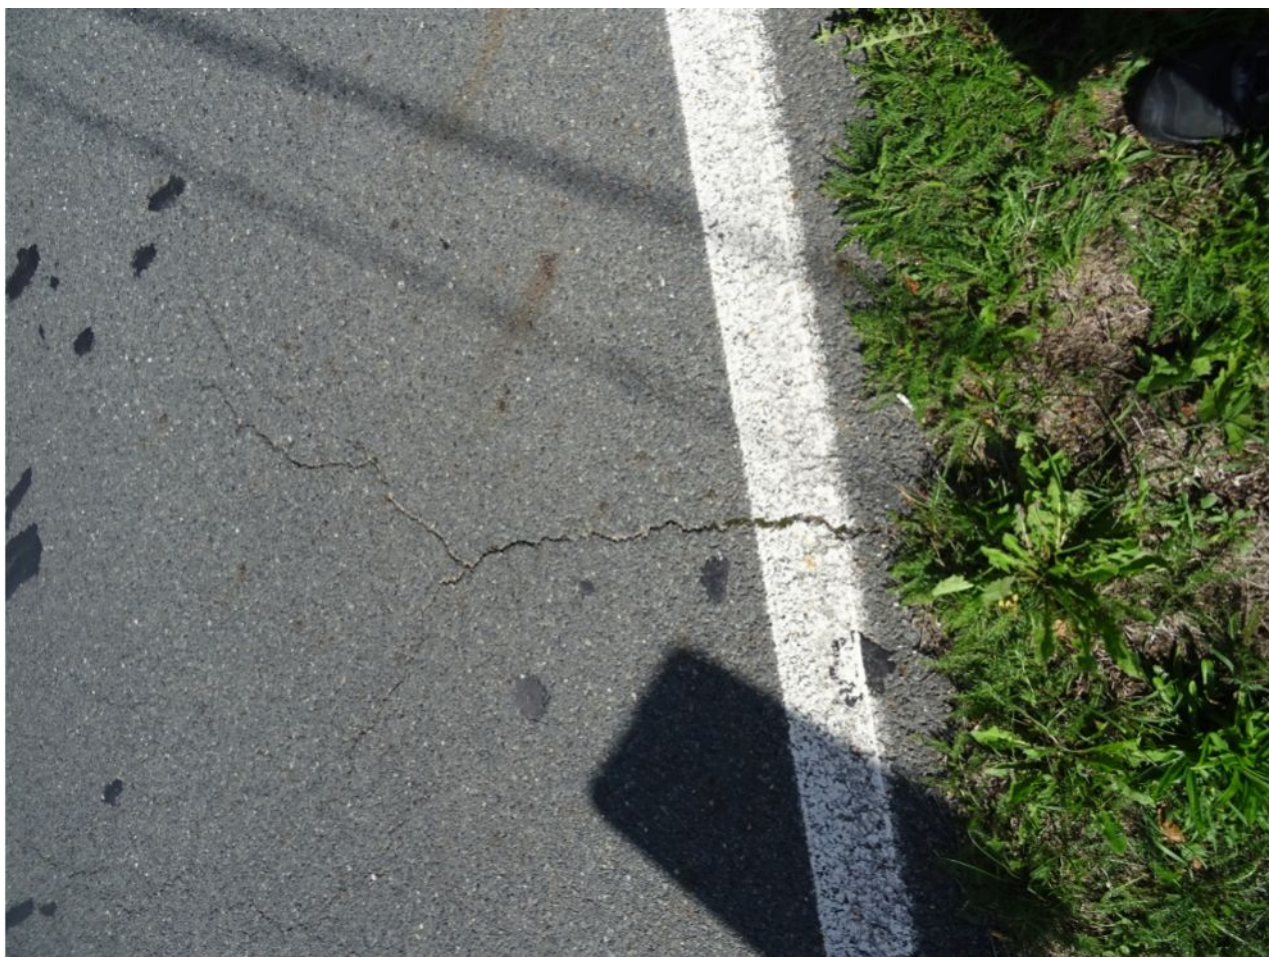
010 Trhlina ve vozovce v předpolí mostu

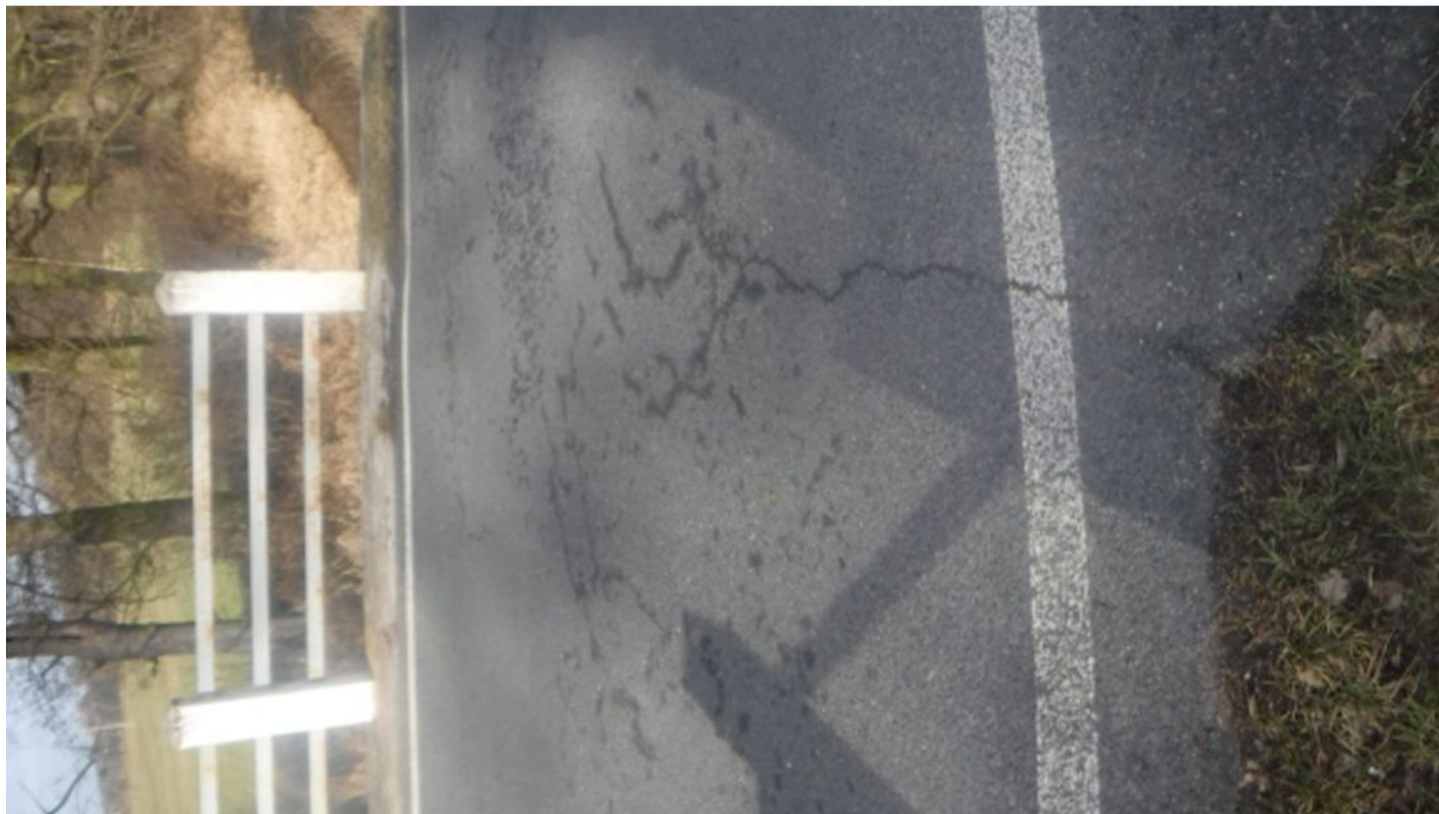
V konstrukci vozovky jsou patrné poruchy na úrovni dilatační spáry, které jsou s vysokou pravděpodobností jedním z hlavních zdrojů zatékání do konstrukce. Na pravé straně, při pohledu ve směru staničení, je patrná nezpevněná část, tedy bez asfaltobetonového krytu, která je dalším zdrojem vnikání vody do souvrství mostu a tím i k nosné konstrukci.

011 Poruchy ve vozovce

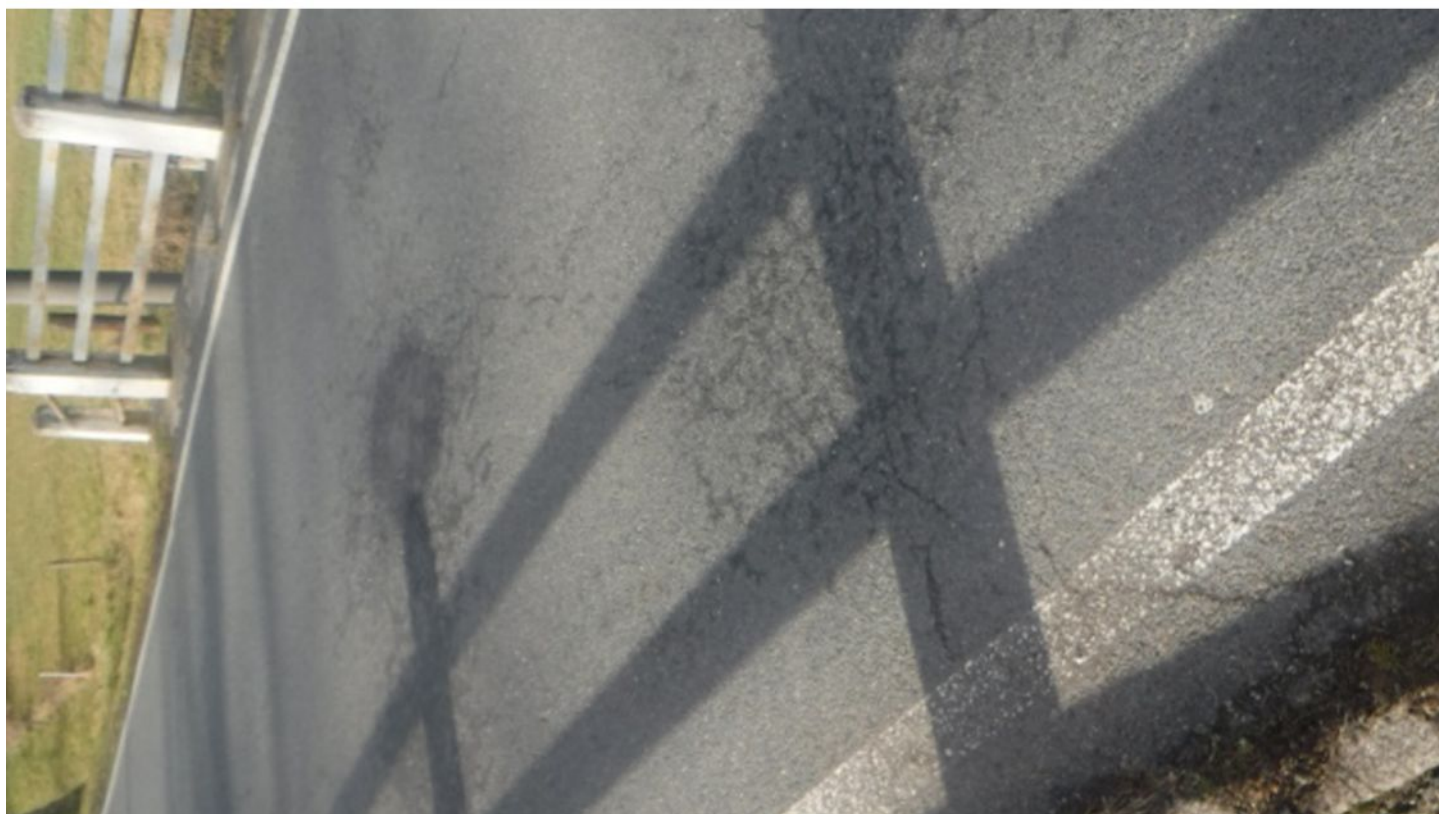
012 Poruchy ve vozovce

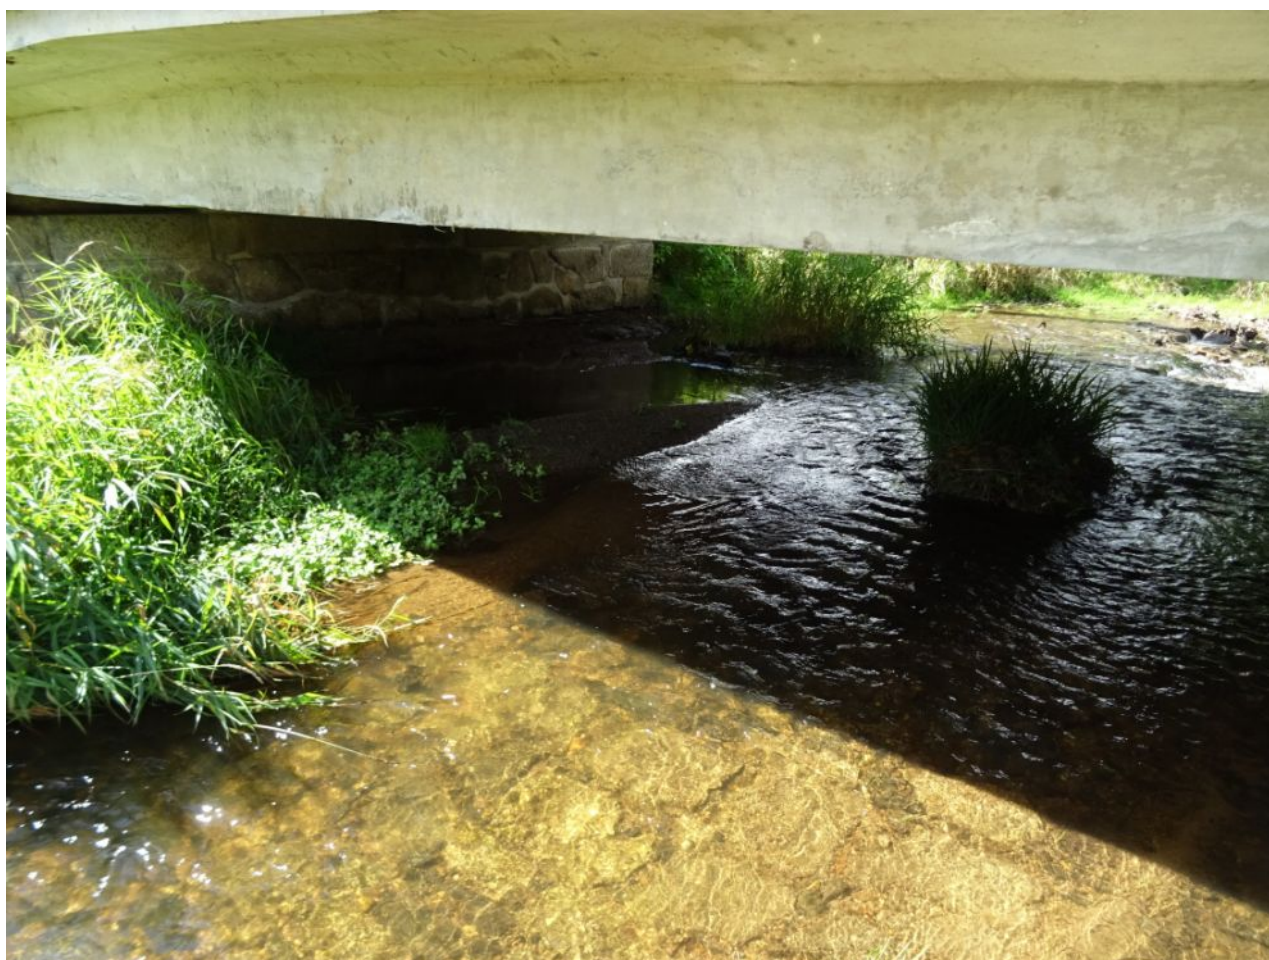
036 Dno potoka pod mostem

Konstrukce zábradlí pravděpodobně neodpovídá aktuálním normám ani požadavkům. Dále doporučuji vyčištění koryta potoka v bezprostředním blízkosti mostu.

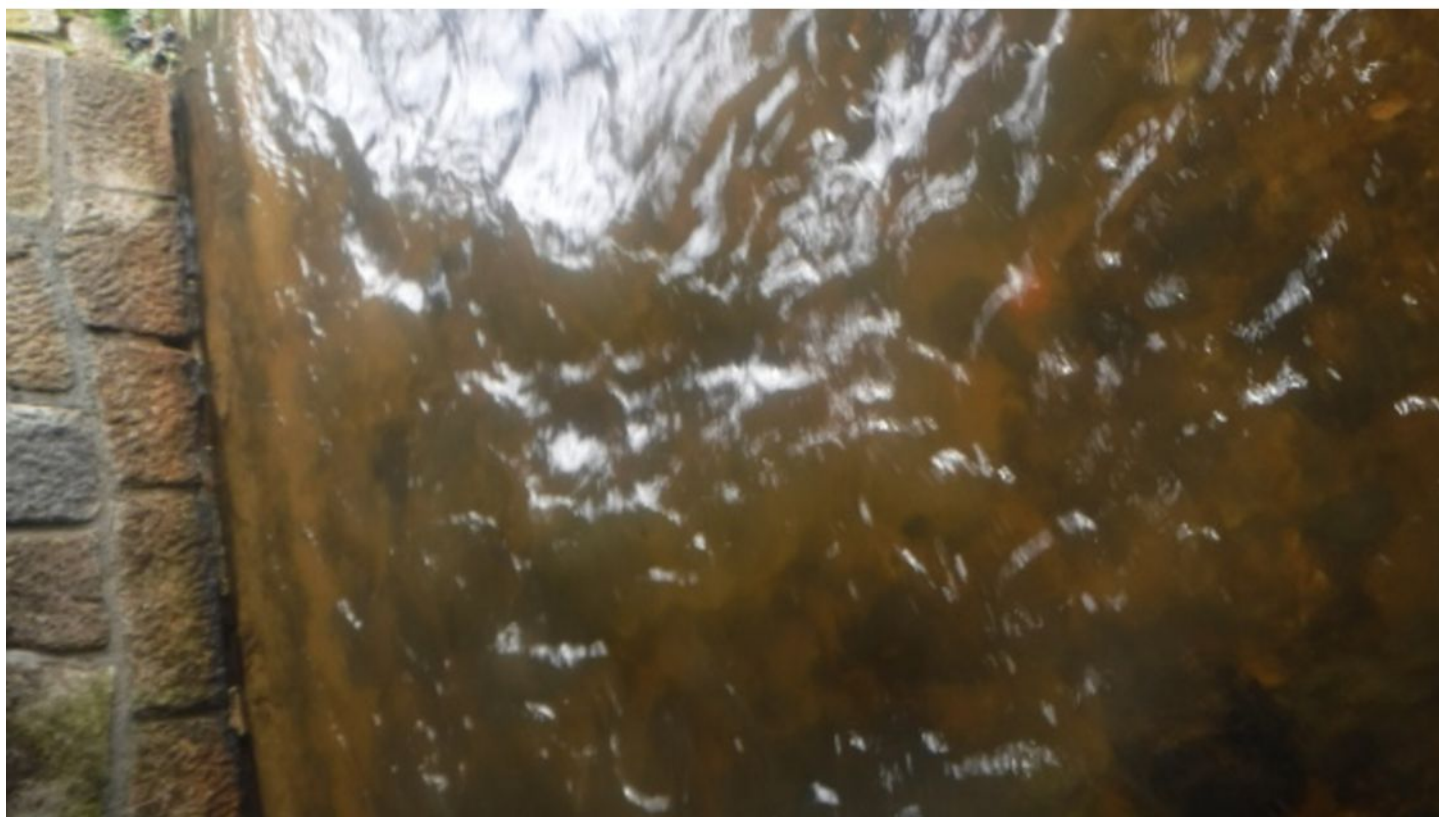
037 Dno potoka pod mostem

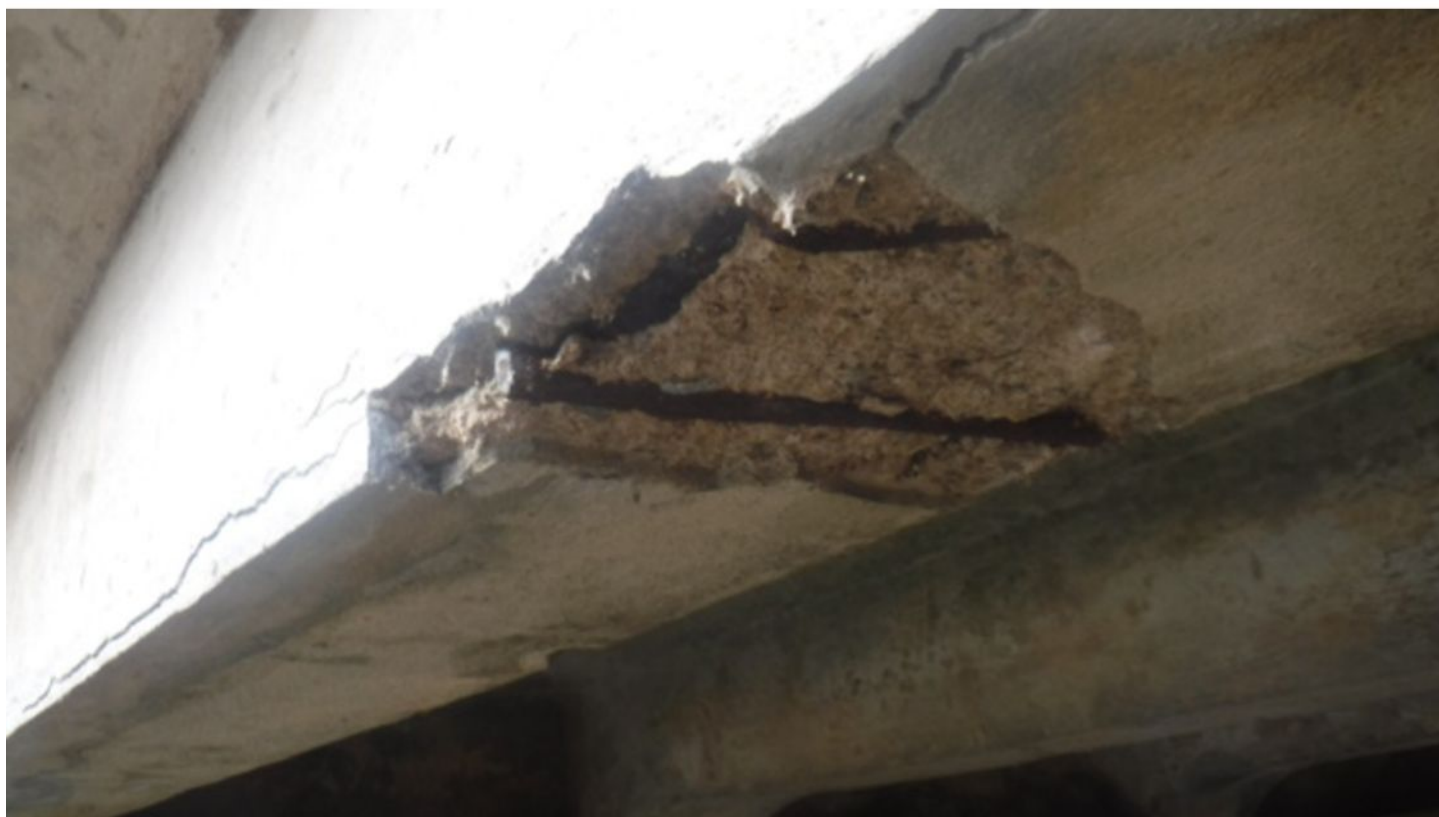
047 Poruchy v nosné konstrukci

Samotné železobetonové konstrukce doporučuji lokálně vyspravit, výztuž ošetřit a konstrukci opatřit plošnou tenkovrstvou omítkou a případně antikarbonatačním nátěrem. Vzhledem k poměrně vysoké kontaminaci míst zatékání ve vodě rozpustnými chloridovými ionty doporučuji pro sanaci použít rovněž migrující inhibitory koroze.

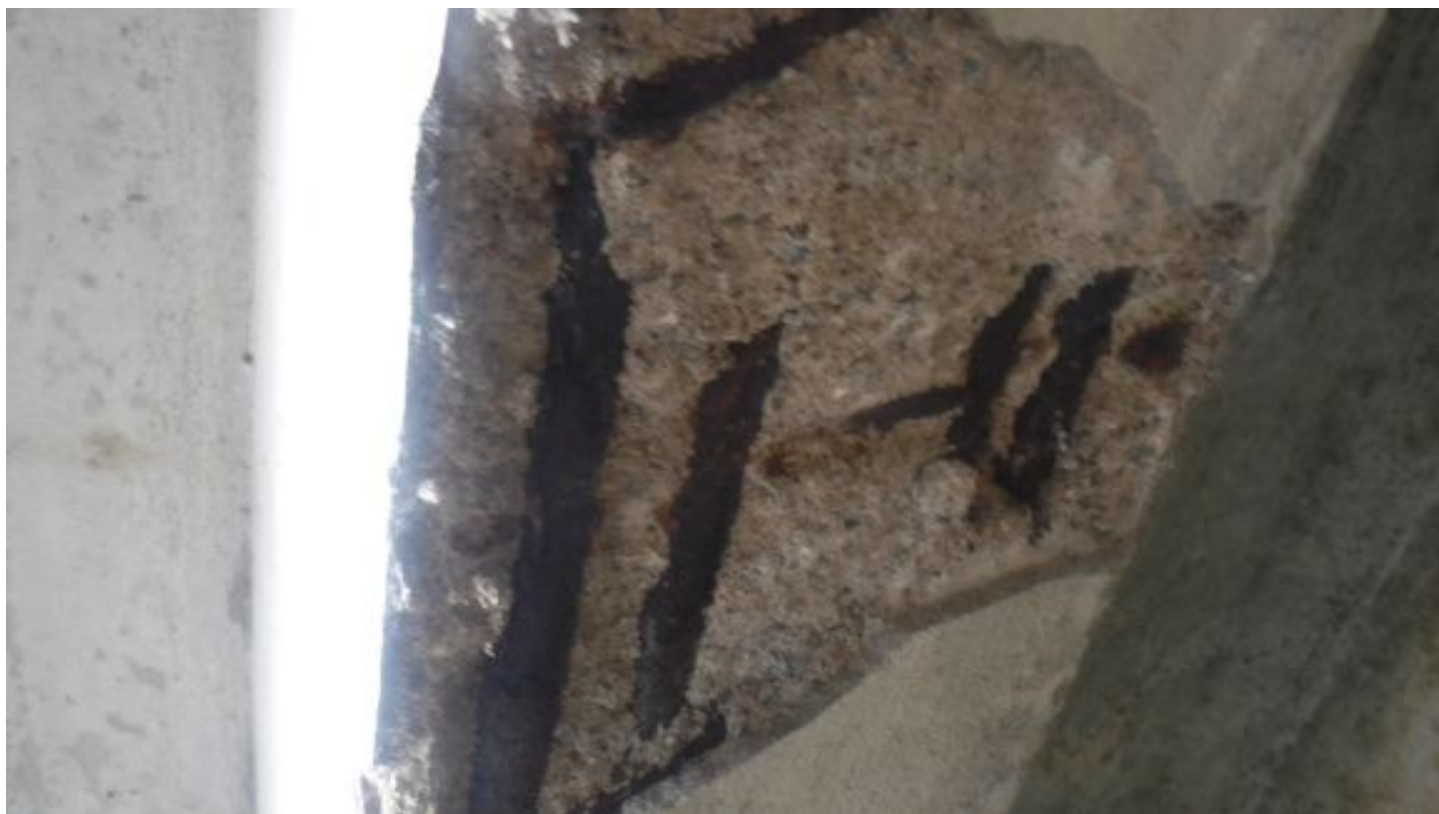
048 Poruchy v nosné konstrukci

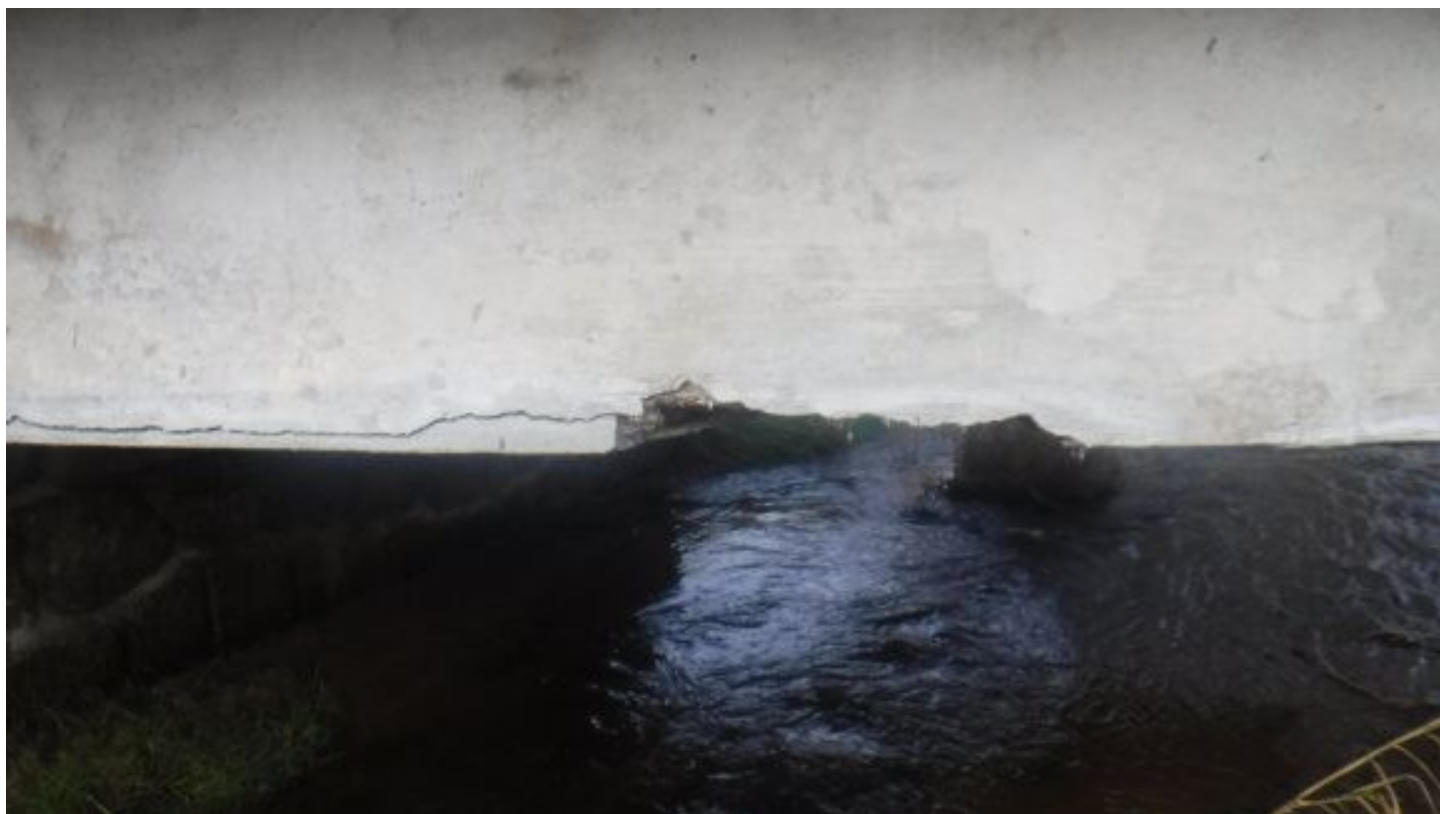
050 Poruchy v nosné konstrukci

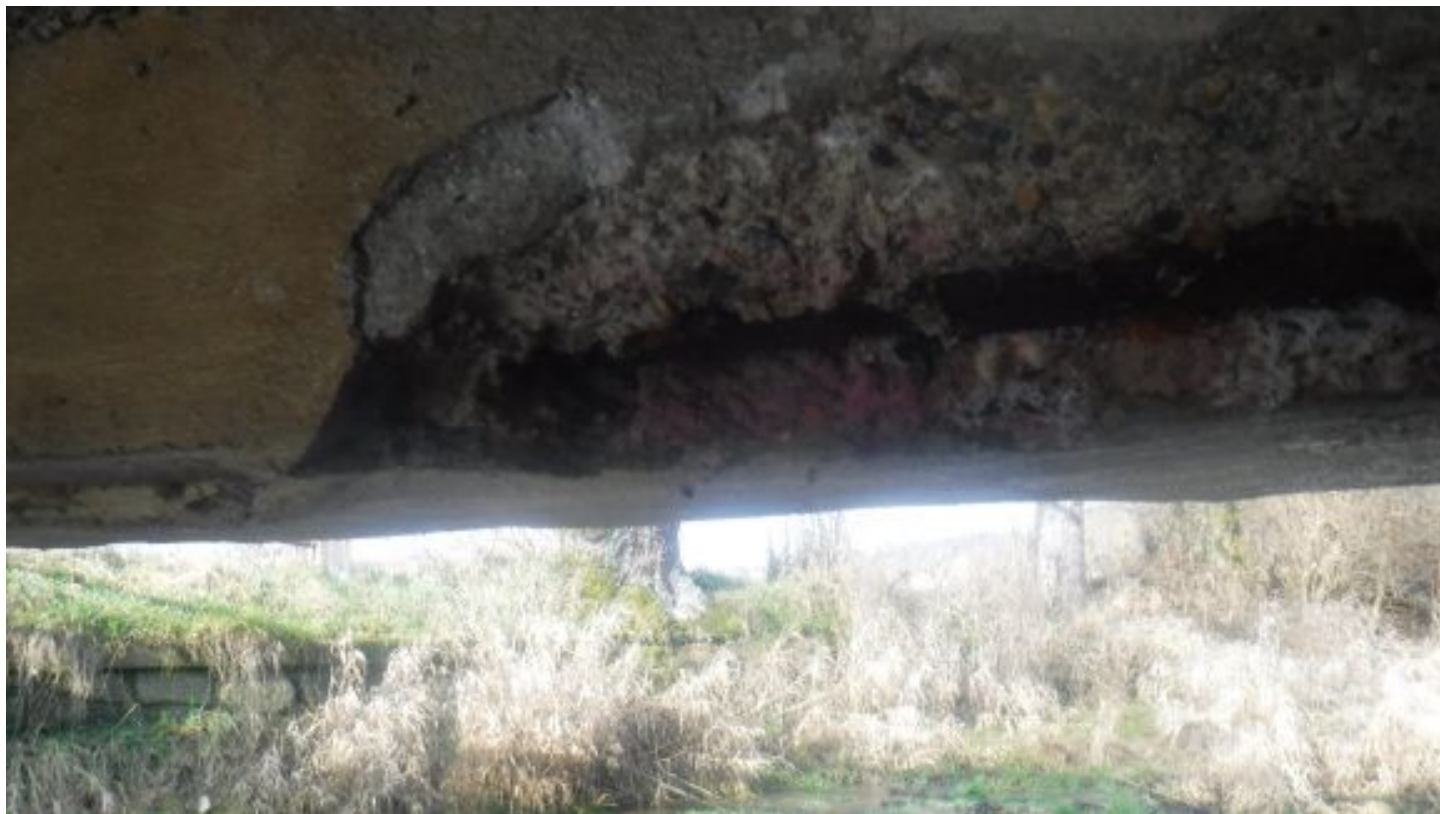
053 Poruchy v nosné konstrukci

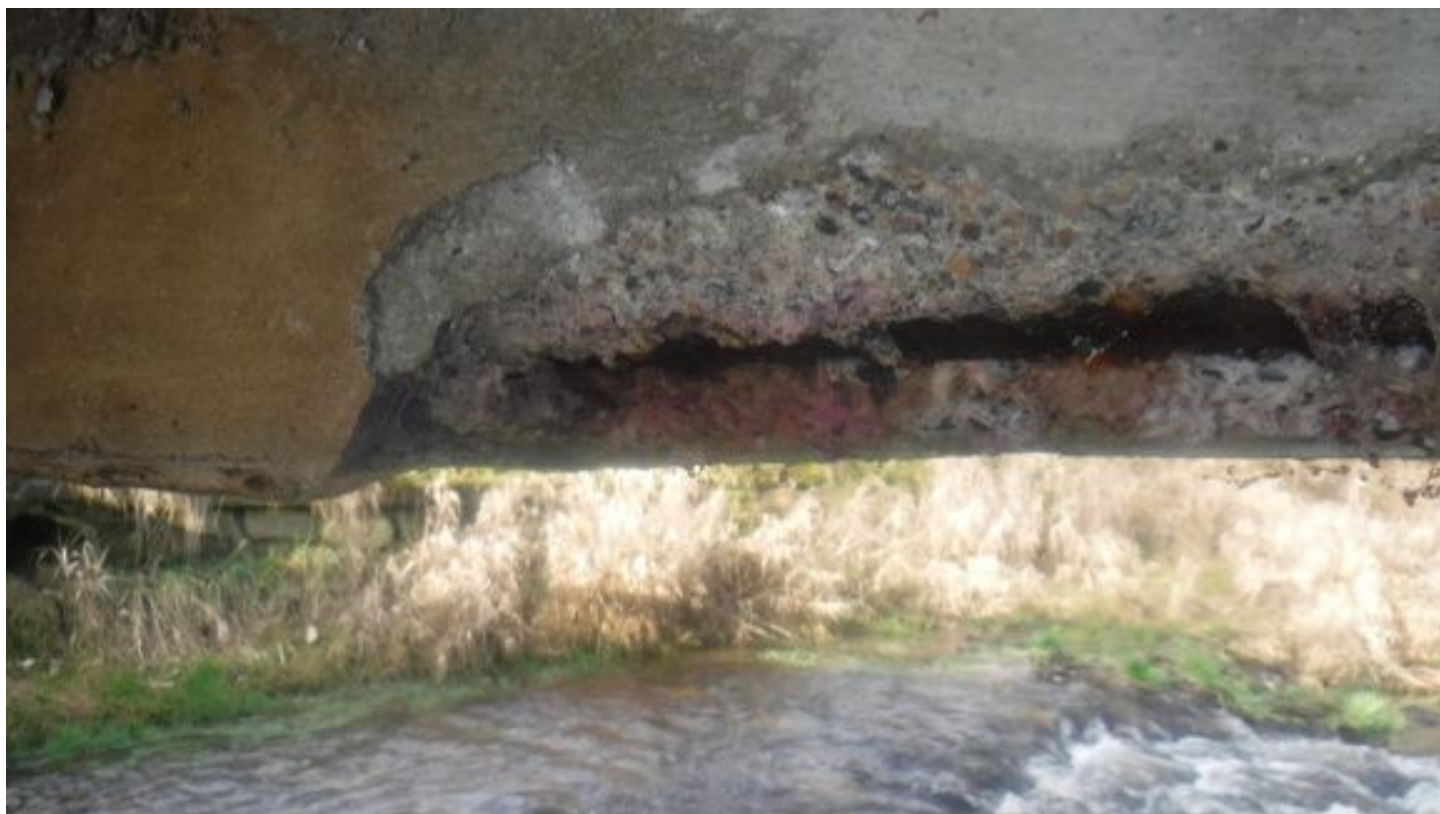
054 Poruchy v nosné konstrukci

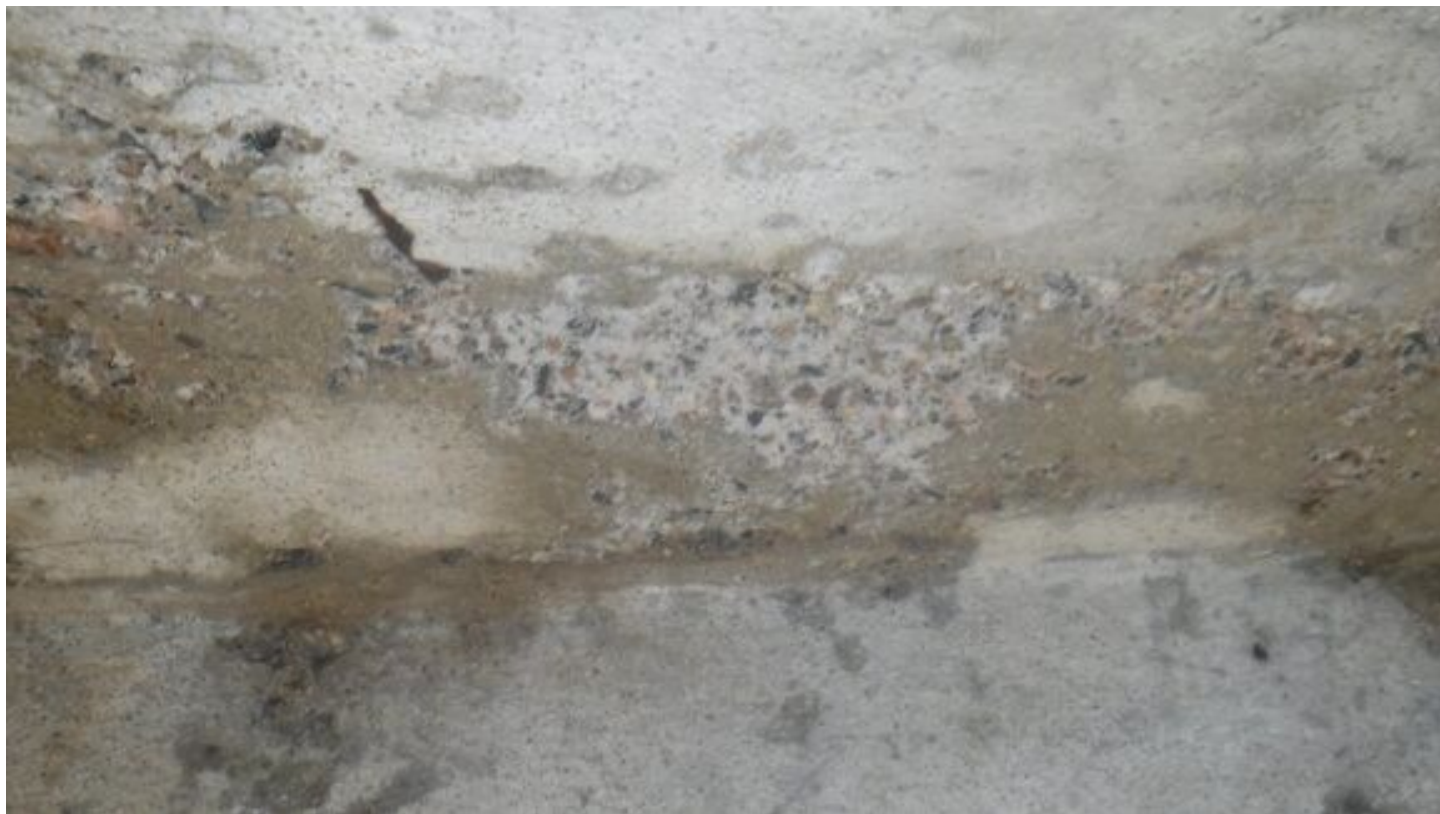
**Na nosné konstrukci** jsou patrné průsaky vody, ke kterým dochází jak pórovým systémem betonu, tak mikrotrhlinami, jejichž původ je s vysokou pravděpodobností v objemových změnách z doby výroby konstrukce. Průsaky jsou patrné u opěry 2 na spodním líci nosné konstrukce. Hlavním místem zatékání je čelo nosné konstrukce. Lokálně dochází k zatékání také pod římsy konstrukce. Tím dochází ke stékání vody po povrchu konstrukce a také to vede ke korozi výztuže, zejména v krajních trámech mostu. Koroze výztuže se na konstrukci projevuje tvorbou trhlin a odpadáváním krycí vrstvy betonu nad výztuží. Rozmístění poruch je patrné z přiložené fotodokumentace. Ke korozi výztuže dochází pouze lokálně a zejména na spodním líci krajních trámů. Lokálně je konstrukce na spodním líci na povrchu mokrá.

055 Průsaky vody a výkvěty ve vodě rozpustných solí

Pro opravu konstrukce je vhodné provést následující kroky. Základem je obnovení, resp. vytvoření hydroizolačního souvrství mostu, a to včetně provedení detailů a odvodnění. Dále by bylo vhodné koncipovat římsy tak, aby nedocházelo ke stékání vody po povrchu konstrukce a na spodní líc krajního trámu.

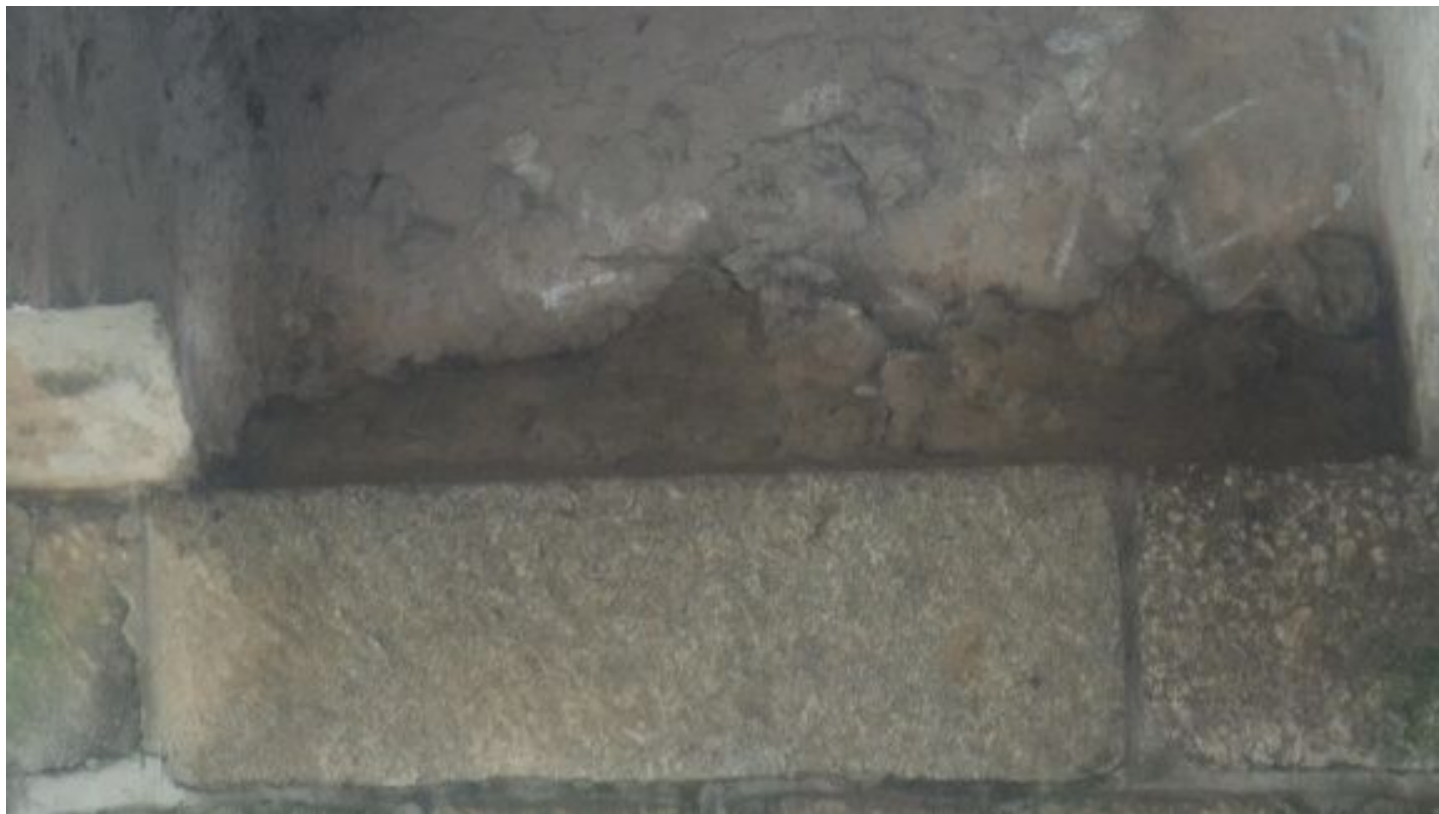
057 Bahno na úložném prahu mostu

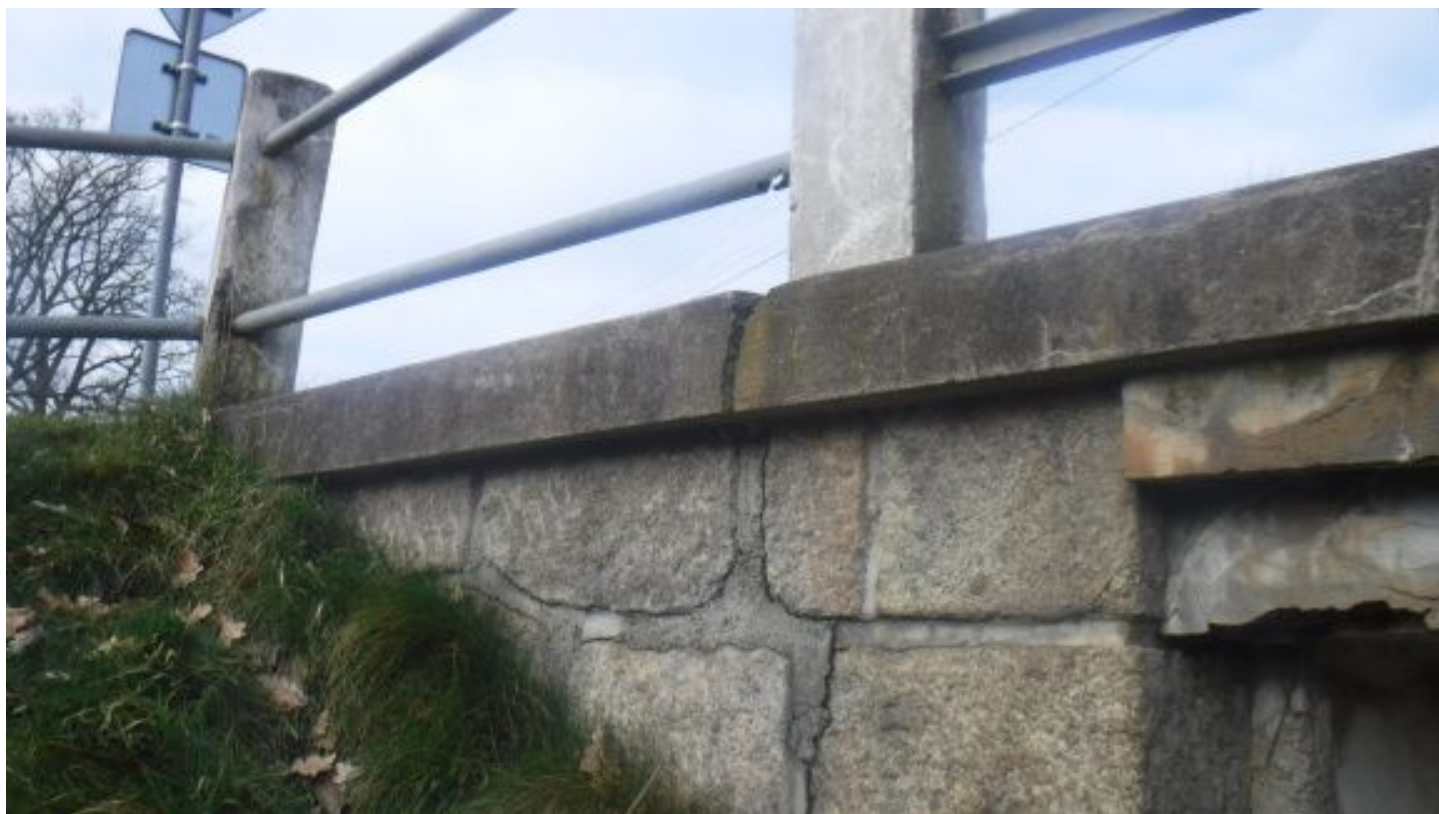
Pevnostní charakteristiky betonu jsou z dnešního pohledu nízké, ale na konstrukci nejsou patrné žádné poruchy, statického charakteru. Pevnost betonu odpovídá třídě C16/20. Pevnost zdících prvků je očekávatelně vysoká a odpovídá obdobným konstrukcím. Nedestruktivně stanovená pevnost v tlaku zdící malty je poměrně vysoká, ale v provedených sondách, a ve zjištěné poruše, je zřejmé, že kvalitní malta zasahuje do hloubky cca 25 – 30 mm. Ve větší hloubce je malta horší kvality, nebo malta není vůbec přítomná. Zdivo je bez vážnějších poruch. Je patrná degradace v úrovni kolísání normální hladiny vody a současně je patrná porucha ve zděném křídle způsobená pravděpodobně dilatačními pohyby nosné konstrukce.

058 Trhliny ve spárování zdiva křídla-návodní strana

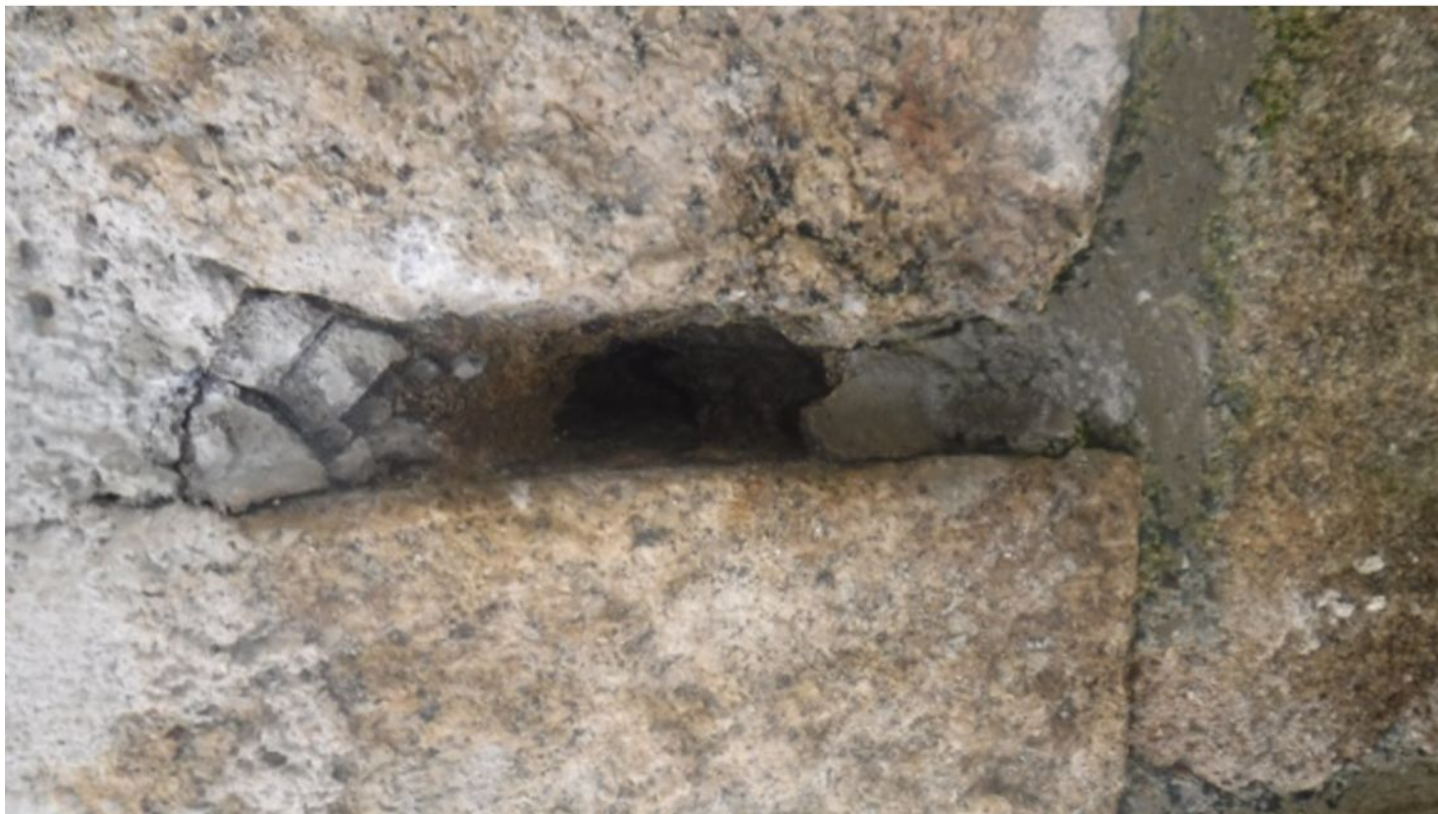
059 Spára ve zdivu-detail

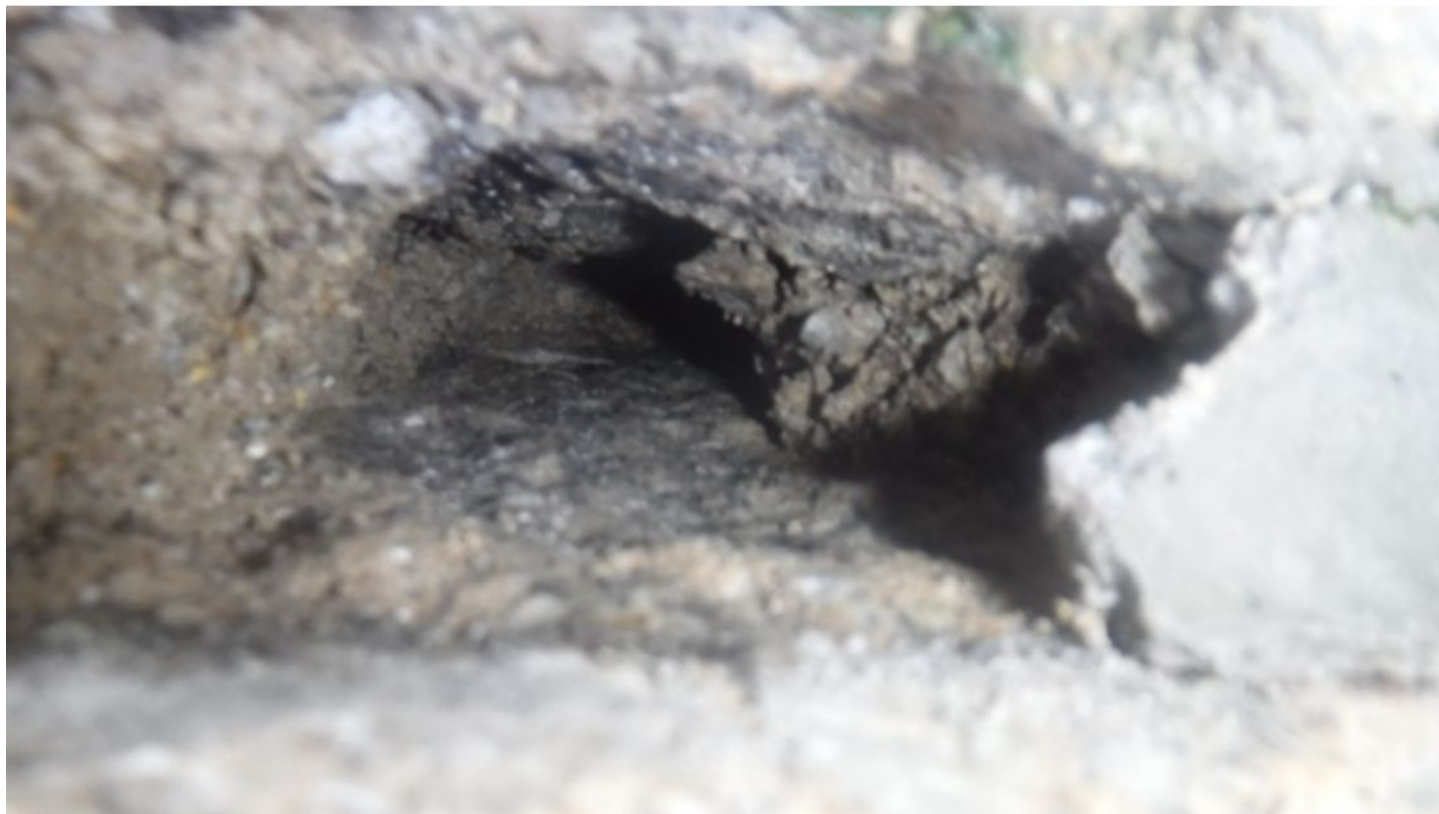
061 Spára ve zdivu-detail
