Most Velichov přes řeku Ohři

HLAVNÍ PROHLÍDKA

Objekt: Most ev.č. 22127-10 (Most Velichov přes řeku Ohři)

Datum provedení prohlídky: 3.7.2019

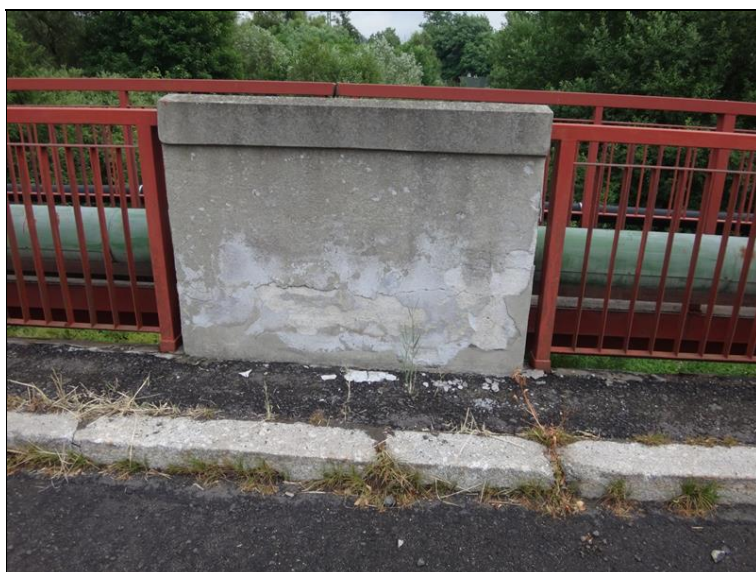
| [4.1] | 4.2 | Zábradlí | v patách sloupků ocelového zábradlí lokální poruchy PKO a povrchová koroze; betonové zábradelní stěny - plošný rozpad / |

Poruchy zábradlí, úchyt vegetace ve spárách svršku

- [1] 3.3.1 římsa provádět stabilizační opravy říms, čištění vozovky a říms od vegetace

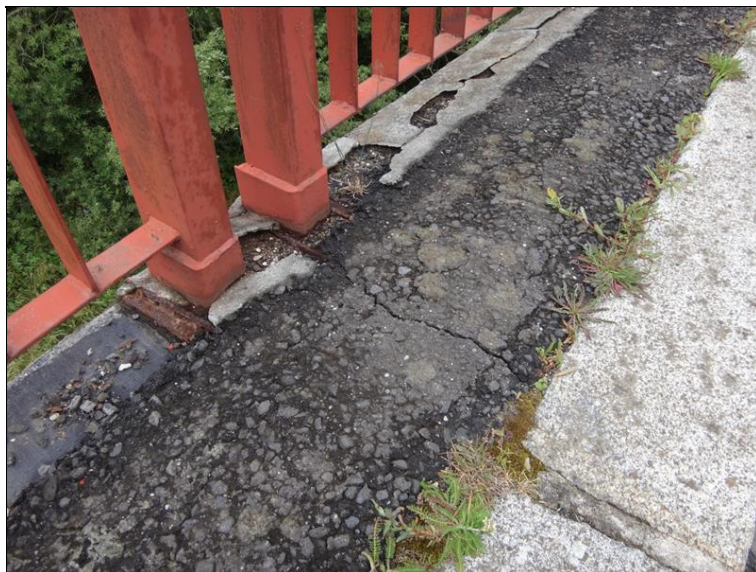
| [3.2] | 3.3.1 | řimsa | řimsy v různém stupni degradace - s lokálním rozpadem na hloubku až 10 cm, ve spárách uchycená vegetace, lokálně uvolněné obrubníky, v AB povrchu trhlíny; oproti předchozí HPM došlo ke zhoršení stavu |

Poruchy říms, chodníků a úchyt vegetace ve spárách svršku

- [2] 3.3.1 římsa provést rekonstrukci / výměnu mostního svršku s následnou sanací NK a spodní stavby

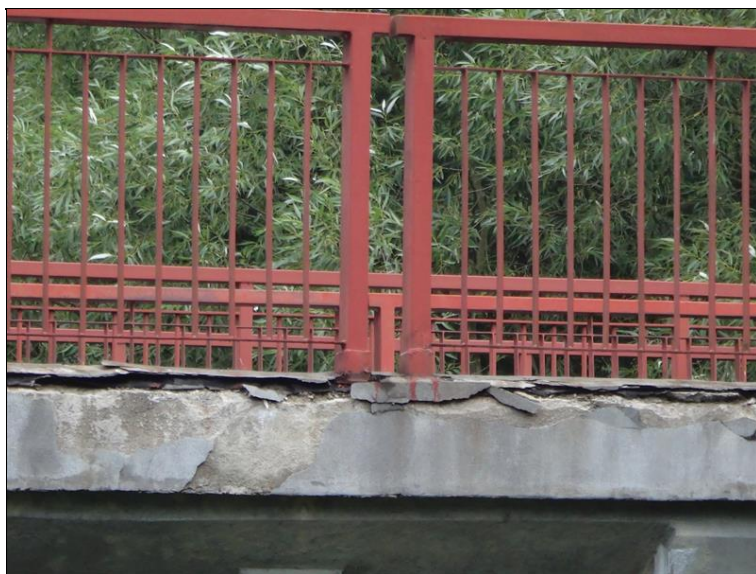
Poruchy říms

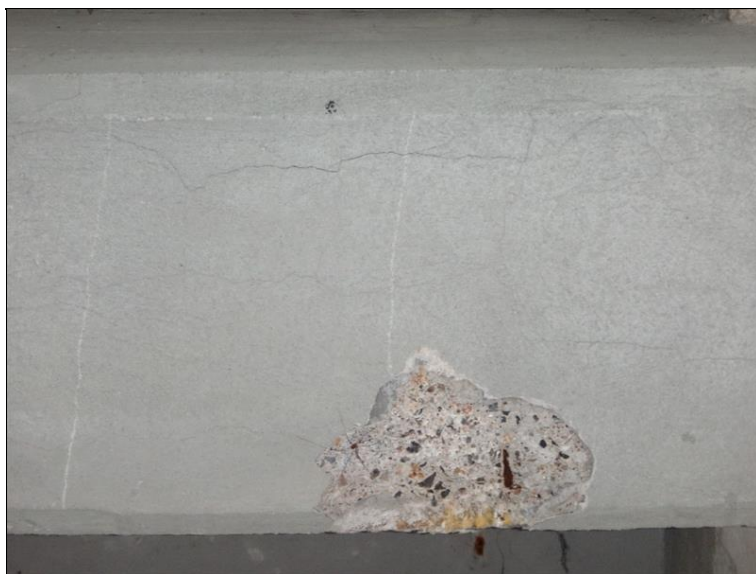
Poruchy NK v poli 5

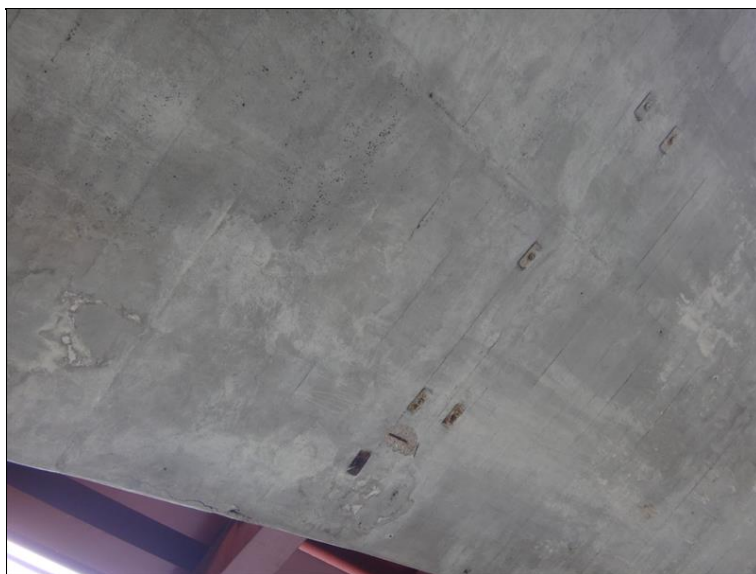
| [2.1] | 2.1 | Nosná konstrukce | hlavní most - pole 4 - NK hlavního pole lokálně odpad krycí vrstvy s korozí odhalené výztuže, v okrajích průřezu - v hranách lokálně patrné trhliny vzniklé vlivem koroze výztuže; jinak bez zjevných závad, levobřežní vedlejší pole - na některých trámech trhliny, pravděpodobně od nárazu příliš vysokého vozidla při průjezdu na místní komunikaci vedené v tomto otvoru, případně od koroze výztuže, lokálně došlo k uražení krycí vrstvy betonu a odhalení výztuže, pravobřežní vedlejší pole bez podstatných závad, ve všech polích sporadické drobné známky zatékání s drobnými výluhy pojiva a lokální trhliny zřejmě od koroze výztuže, zatím bez výluhů korozních zplodin, na bočních lících objektu lokálně známky zatékání;

Lokální poruchy v podhledu pole 4

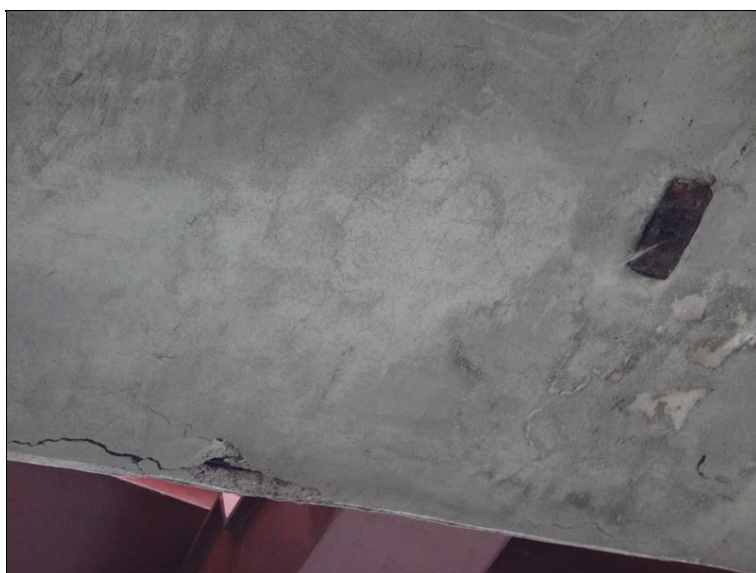
Lokální poruchy v podhledu pole 4

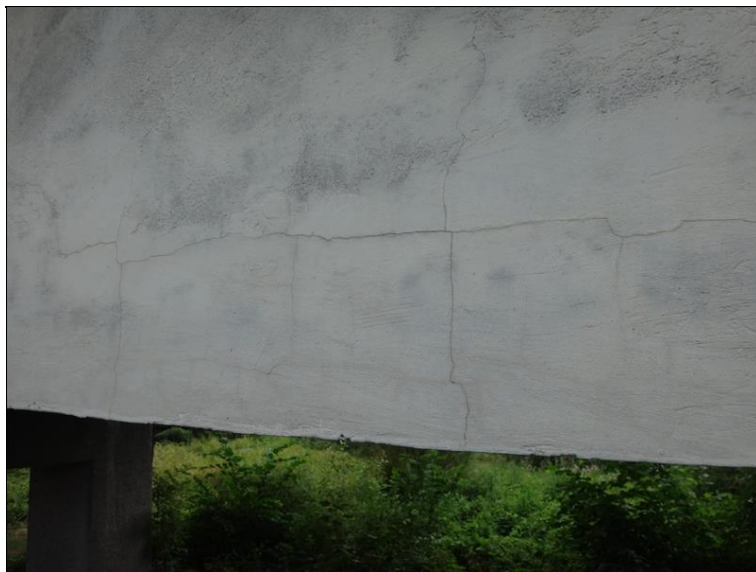
Trhliny v omítce NK v poli 1

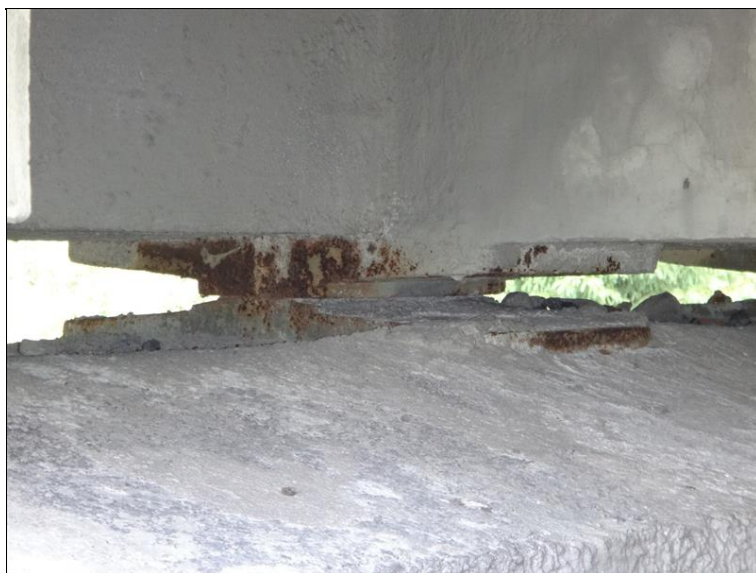
| [2.2] | 2.2 | Ložiska, klouby | ocelové části ložisek povrchově zkorodované |

Detail ložiska na podpěře 2

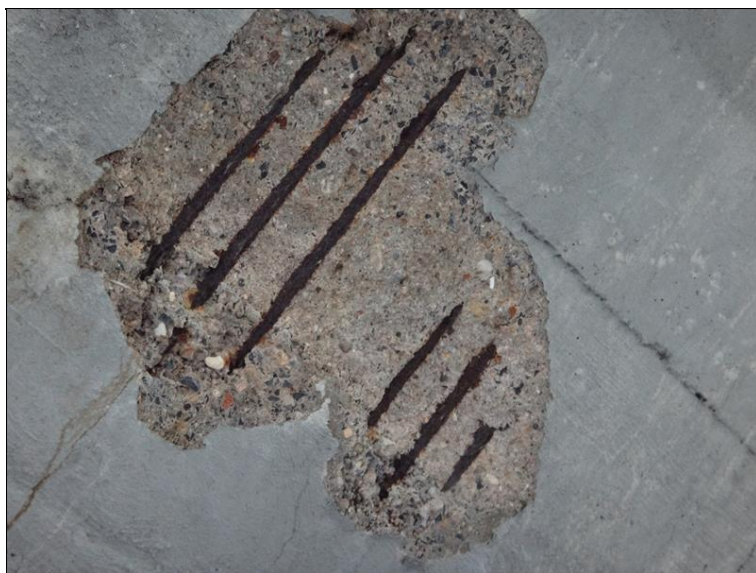
Poruchy v podhledu NK v poli 4

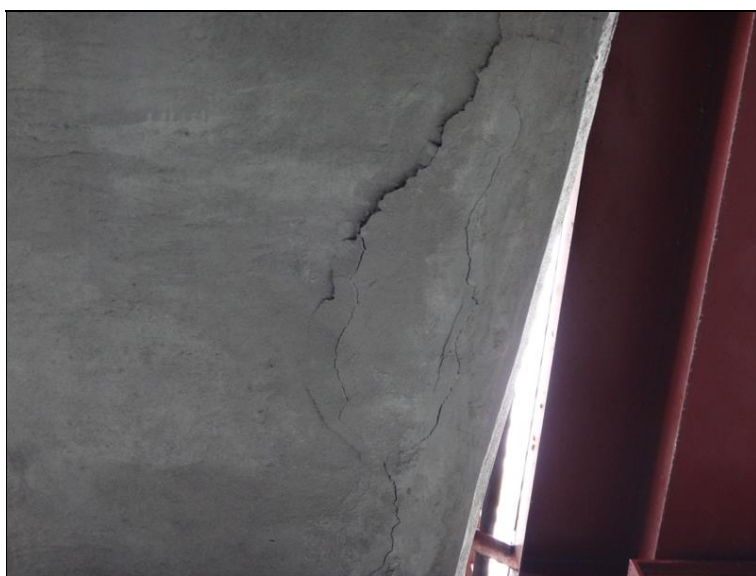
Poruchy v podhledu NK v poli 4

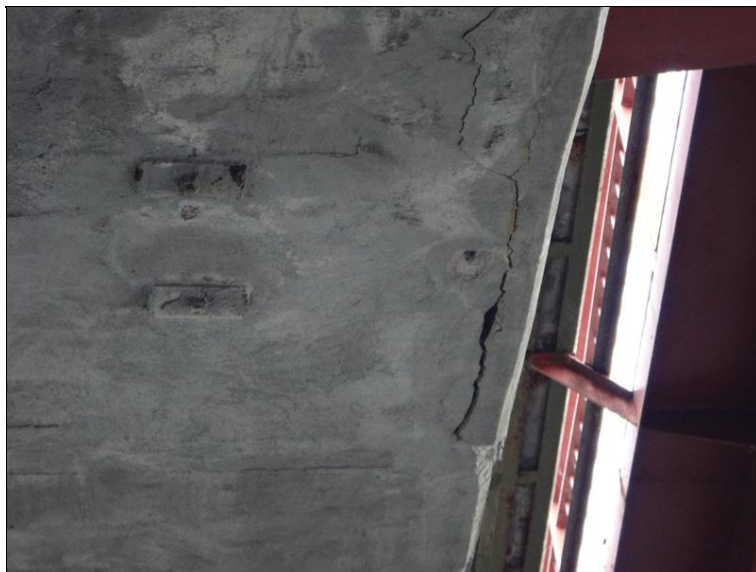
Poruchy v podhledu NK v poli 4

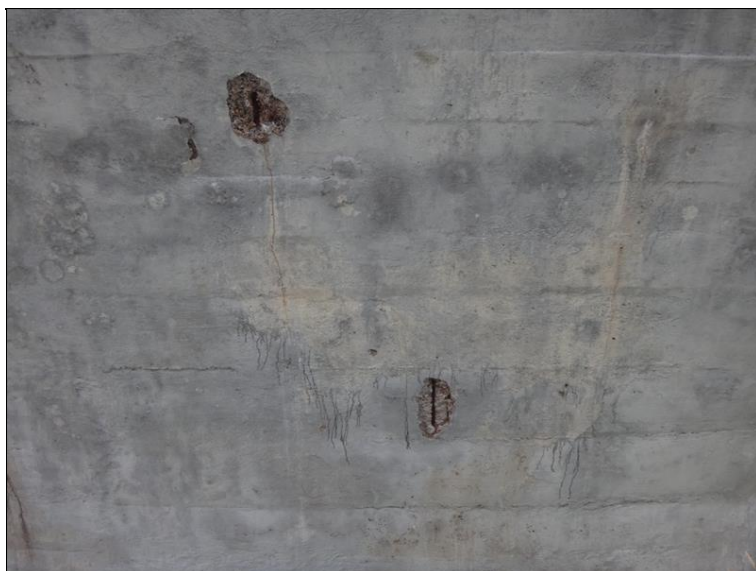
Poruchy v podhledu NK v poli 4
