# **Most 22125-2**

Most Vojkovice přes řeku Ohři

## **HLAVNÍ PROHLÍDKA**

Datum provedení prohlídky: 3.7.2019

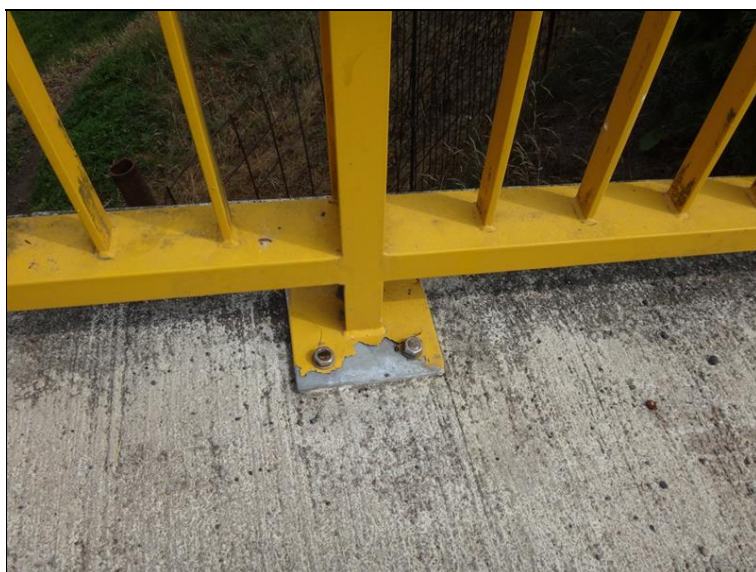
lokálně odpadá vrchní vrstva PKO, některé spojovací prostředky silně povrchově zkorodované

Poruchy PKO zábradlí

| [5] | 4.2 | Zábradlí | provést lokální obnovu PKO zábradlí a svodidel |

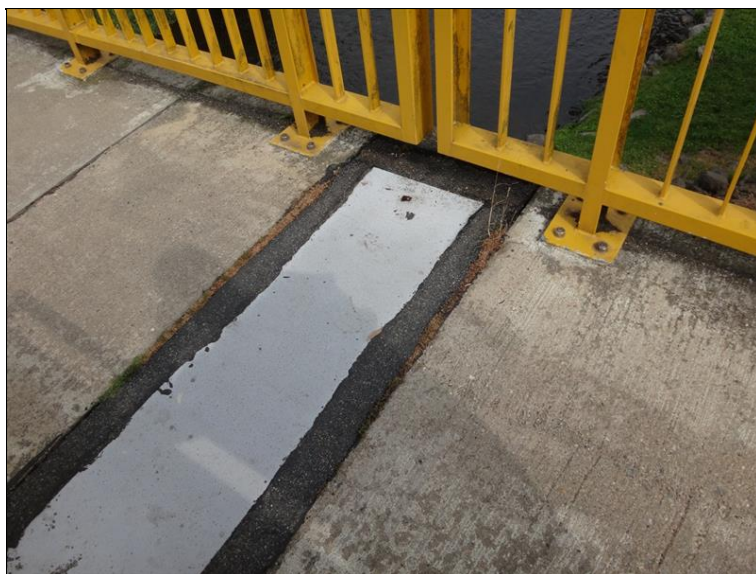
Detail MZ na opěře 1 vpravo

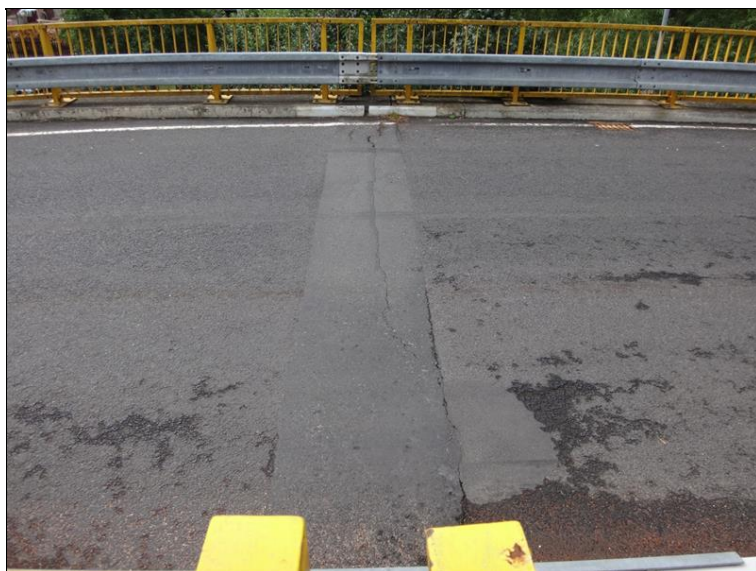
v MZ na podpěře 1 ve vozovkové části trhliny, nečistoty a uchycená vegetace ve spárách mezi MZ a tělesem říms na podpěrách 1 a 4

MZ ve vozovkové části nad podpěrou 1

| [2] | 2.3 | Mostní závěry | provést vyčištění a opravy MZ - především na podpěře 1 |

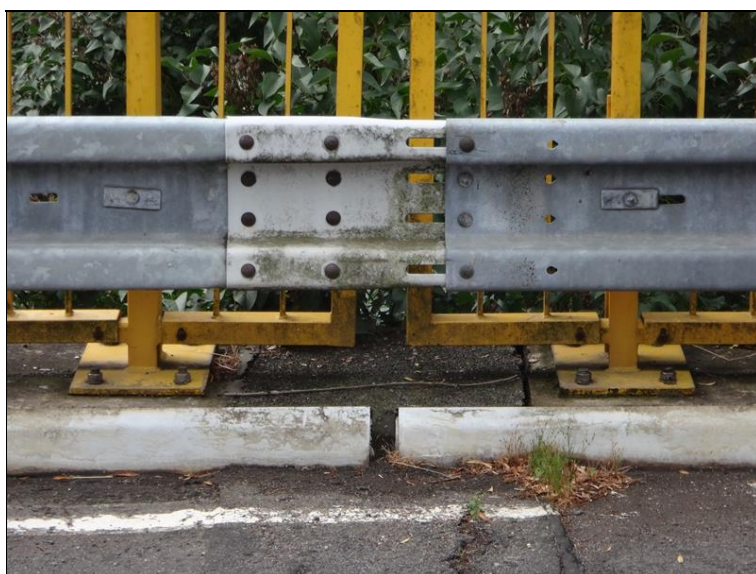
Poruchy MZ na podpěře 1

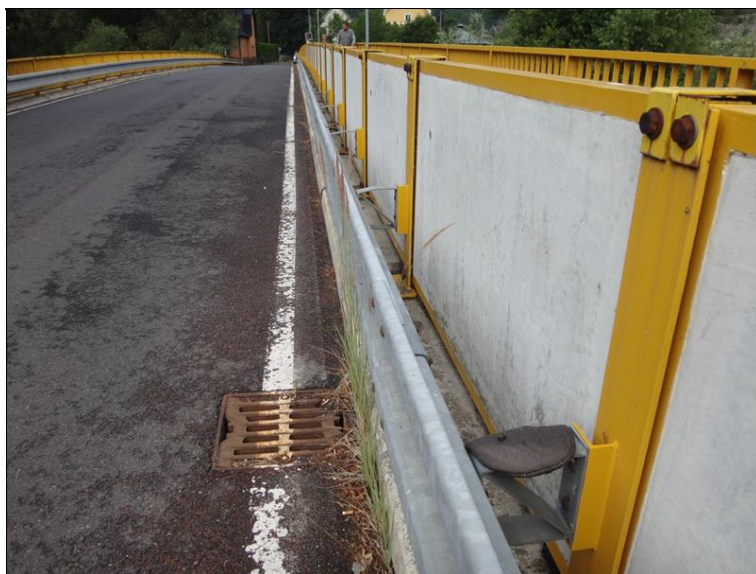
lokálně zanesené krajnice s uchycenou vegetací

Uchycená vegetace pod obrubníky

| [3] | 3.1 | Vozovka | odstranit vegetaci zpod obrubníků a případně provést přetěsnění vzniklé spáry |

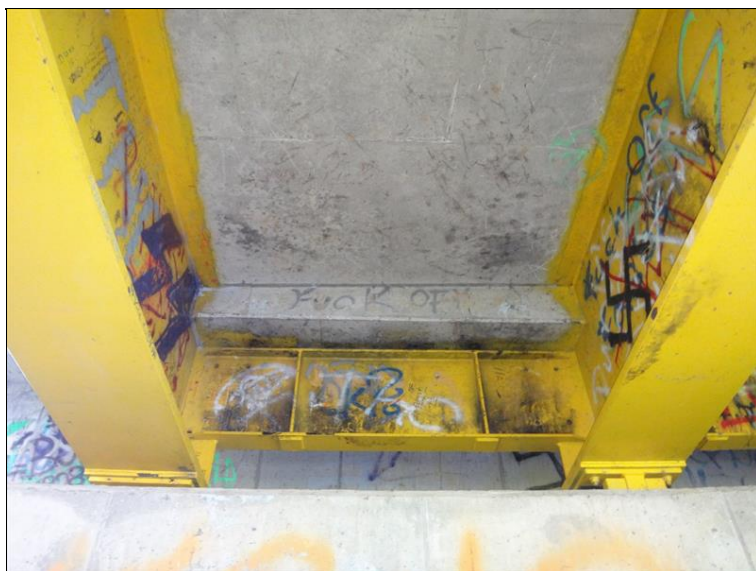
[2.1]	2.1	Nosná konstrukce	v místě dosahu z levobřežní opěry nosníky, příčník i deska graffiti,
-------	-----	------------------	--

Podhled NK s graffiti

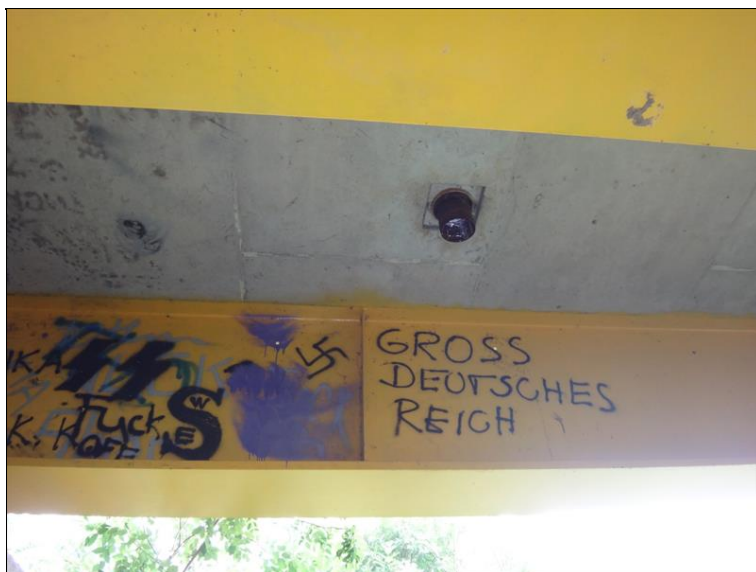
Podhled NK s graffiti

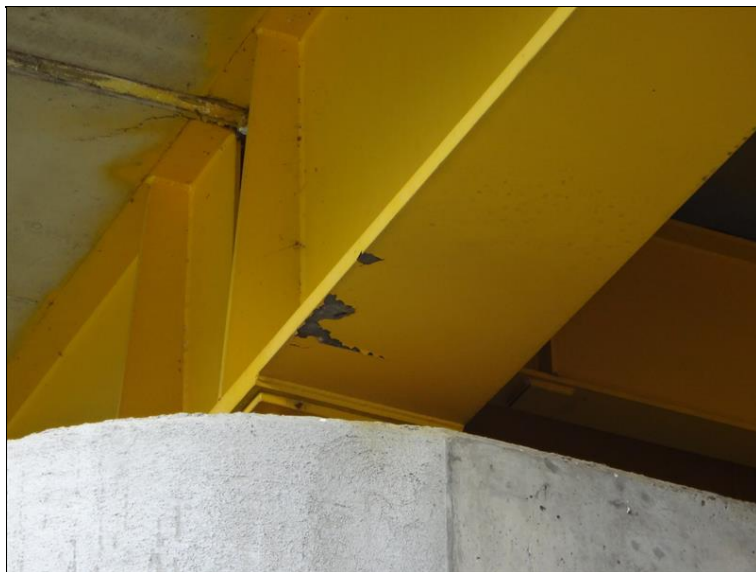
lokálně patrné na spodním lící betonové desky mostovky projevy zatékání skrz dilatační spáry říms s výluhy pojava;  
zatékání na podhled NK v prostoru odvodňovacích trubiček - nejvíce patrné v poli 1 - zde následně lokálně poruchy PKO;  
další lokální poruchy PKO v oblasti podpěry 3

Poruchy PKO NK v prostoru podpěry 3

provést lokální obnovu PKO v místech poruch, prodloužit přesahy odvodňovacích trubiček pod spodní líc desky NK

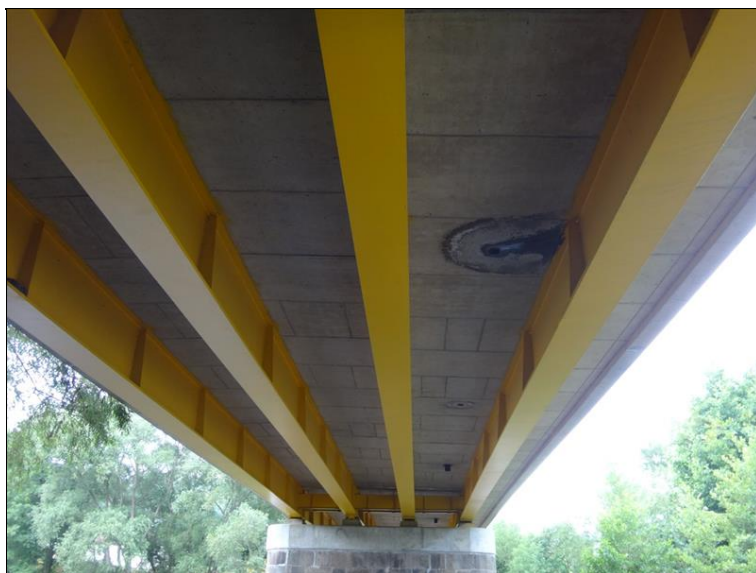
v místech některých trubiček patrné projevy zatékání na spodní líc desky NK - vlivem nevhodného řešení přesahu, nejvíce patrné v poli 1 vpravo - zde dochází k zatékání na krajní ocelový nosník s lokálními poruchami PKO NK

Zatékání na podhled NK v prostoru  
odvodňovacích trubiček v poli 1
