Most 21410-1

Most za obcí Okrouhlá přes Jesenický potok

HLAVNÍ PROHLÍDKA

Datum provedení prohlídky: 1.5.2020

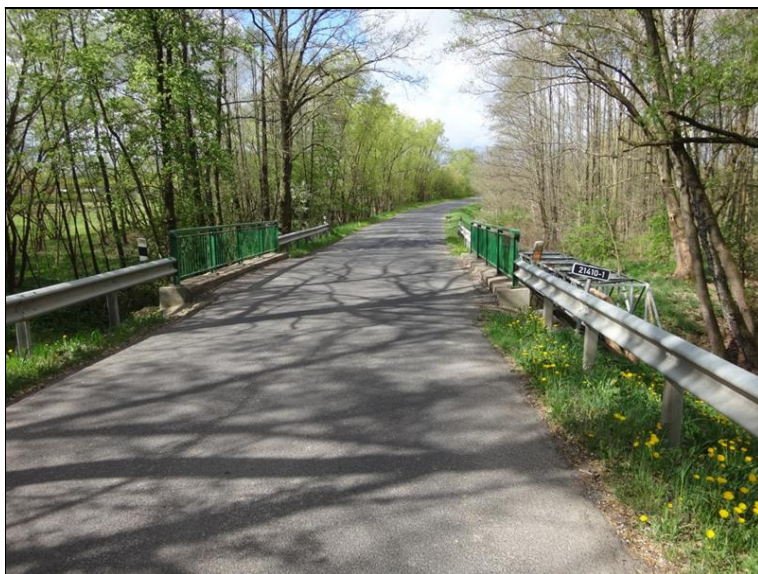
| [3.1] | 3.1 | Vozovka | na předmostích v krajních oblastech pokleslá |

Uspořádání na mostě

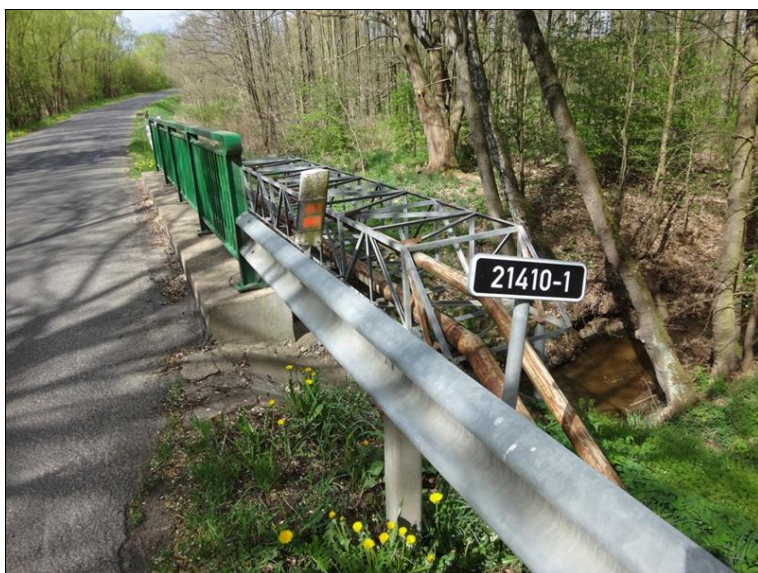
Uspořádání na vtokové římse

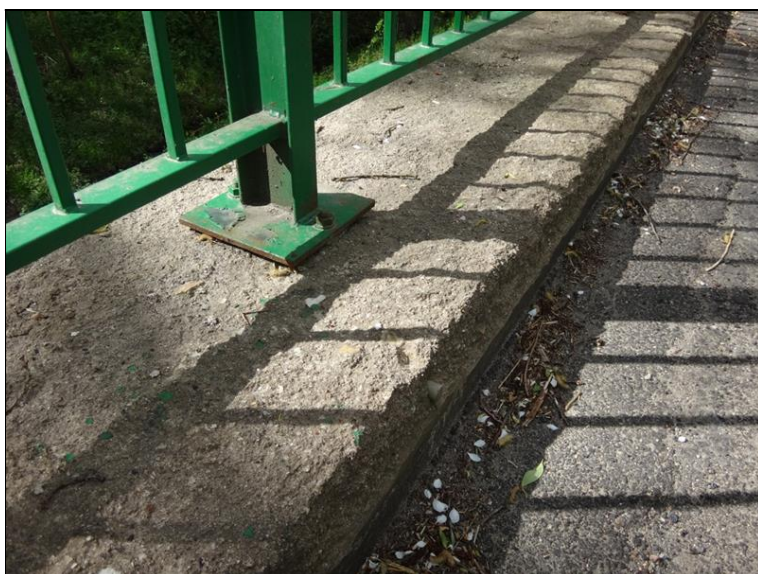
| [3.2] | 3.3.1 | Římsa | plošná degradace horního povrchu, liniový hloubkový rozpad obrubníkové hrany |

Detail povrchu říms

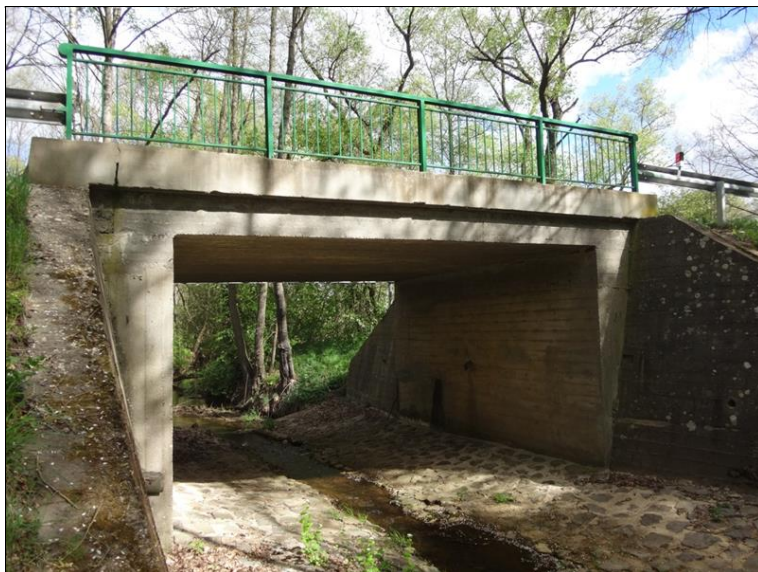
Pohled na vtokovou stranu objektu

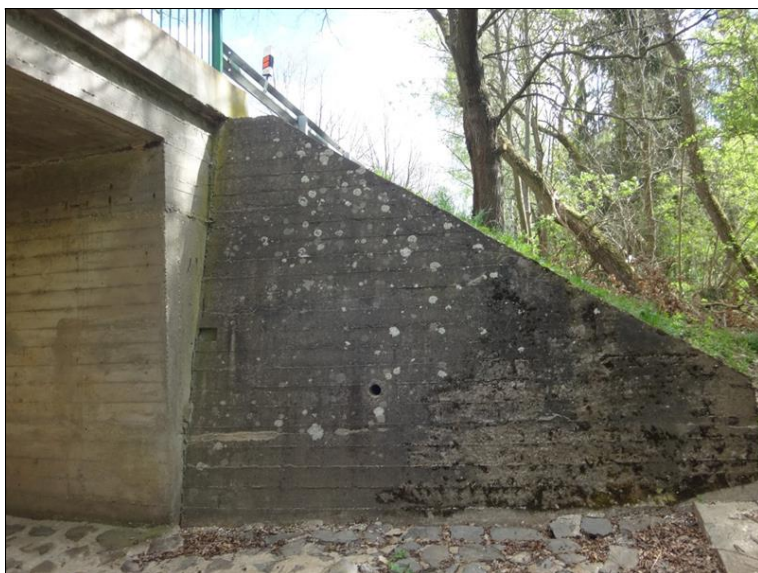
Pohled na vtokovou stranu objektu - křídlo

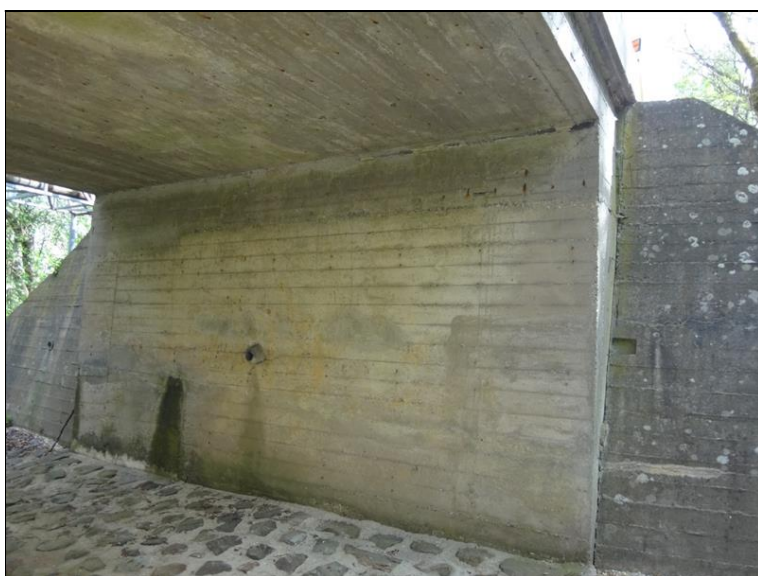
| [1.2] | 1.2 | Mostní podpěry a křídla | podpěry - v oblastech kolísání hladiny normálních průtoků povrchová degradace betonu, drobné stopy zatékání na úložný práh, na líci pravobřežní opěry masivní průsaky do pracovních spár, s hloubkovou degradací až rozpadem navazujících pracovních záběrů na výtokové straně opěry; křídla - na vtokových křídlech uchycený mechový porost, ve spáře mezi křídlem a opěrou lokálně odpadlé hrany křídel, oproti předchozí HPM nedošlo k podstatnému zhoršení zjištěných závad |

| [2.1] | 2.1 | Nosná konstrukce | na celém spodním líci dochází k prokreslování krátkých úseků korodující výztuže, lokálně patrné stopy slabých průsaků s plošnými výluhy pojiva, oproti předchozí HPM nedošlo k podstatnému zhoršení zjištěných závad |

Pohled na líc pravobřežní opěry a podhled NK

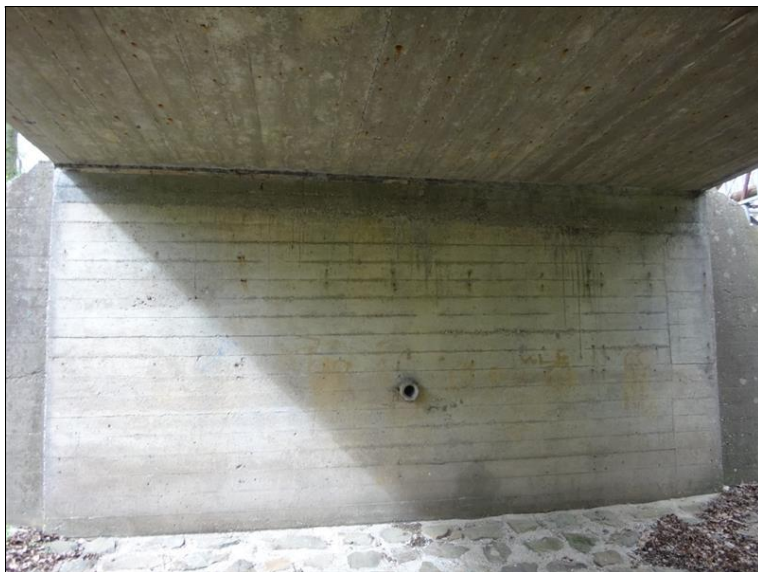
Pohled na líc levobřežní opěry a podhled NK

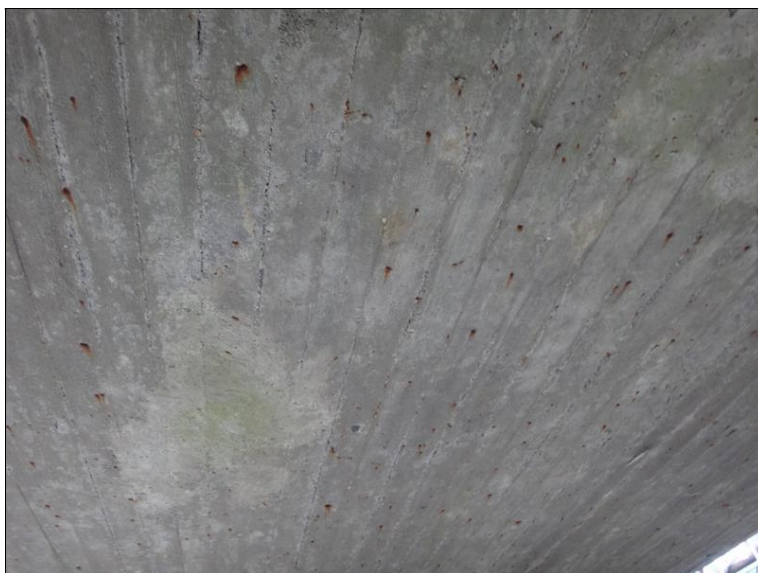
Podhled NK

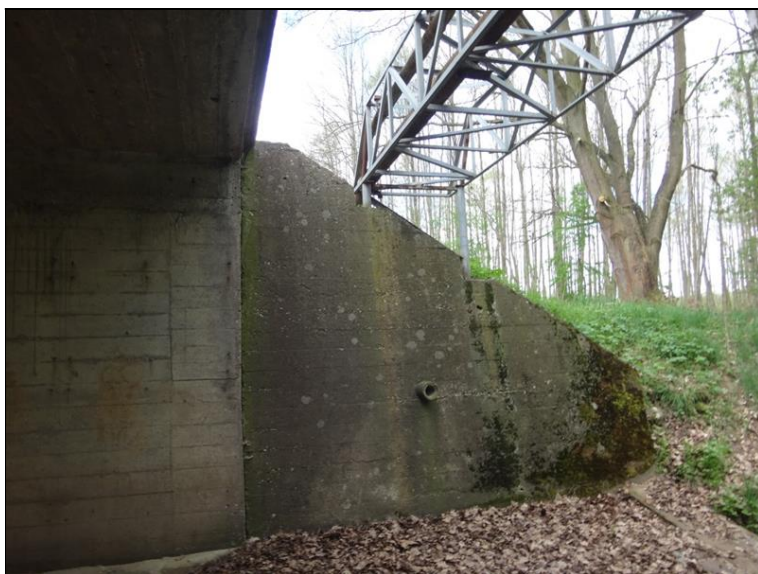
Pohled na výtokové křídlo

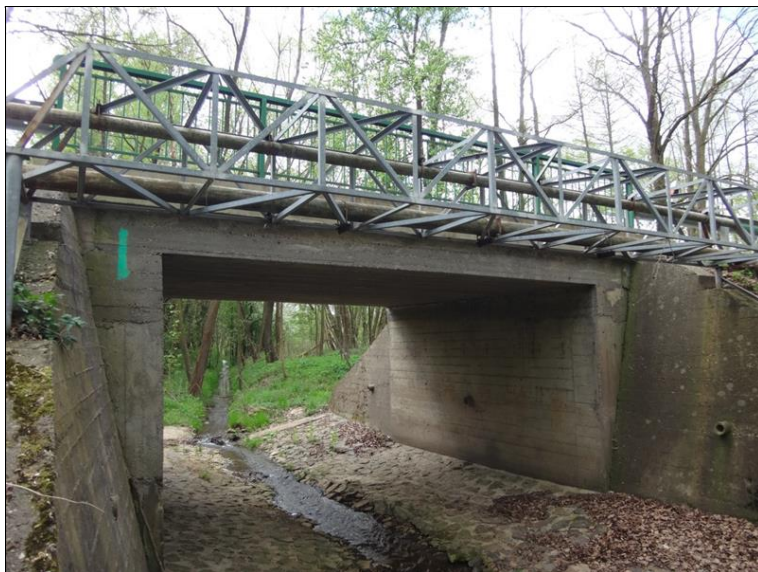
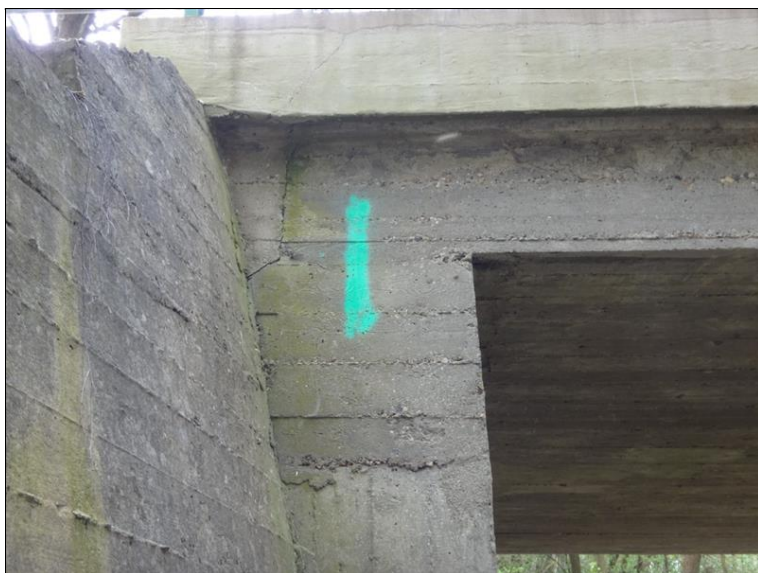
Pohled na výtokovou stranu objektu

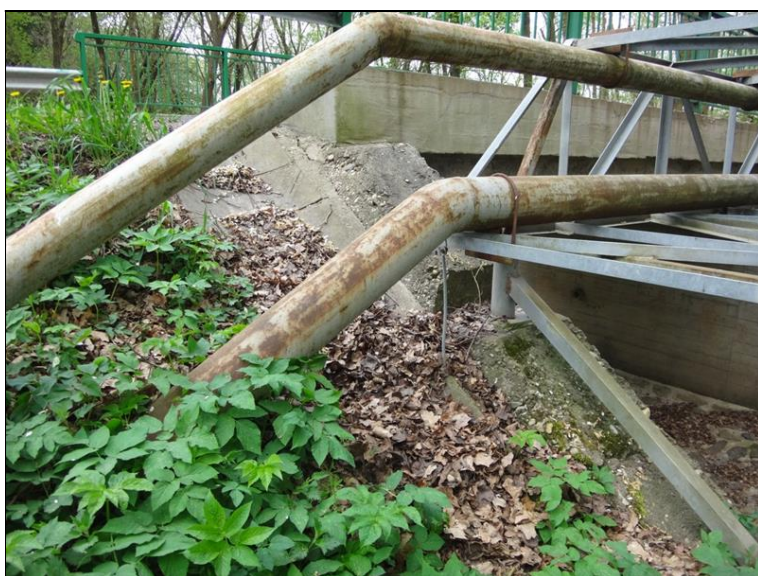
[3.3]	3.5	Izolační systém mostovky	s ohledem na projevy zatékání na spodním líci NK a na spodní stavbu je možno předpokládat mírné porušení izolačního systému NK a vážné porušení izolačního systému na pravobřežní opěře
[3.4]	3.6	Odvodnění mostu	skluzy zanesené s uchycenou vegetací

Zanesený skluz

[1]	3.6	Odvodnění mostu	čistit skluzy
-----	-----	-----------------	---------------
