| Akce: | III/212 4 a III/212 15 Modernizace křižovatky Libavské Údolí | Datum: | 04/2020 |
| Příloha: | Diagnostika vozovky | Číslo kopie: | |

Z P R Á V A č . Z P / 1 3 6 1 1 2 / 2 0 1 9

Diagnostika vozovky a návrh opravy konstrukce vozovky křižovatky silnic III/2124 a III/21215 Libavské údolí

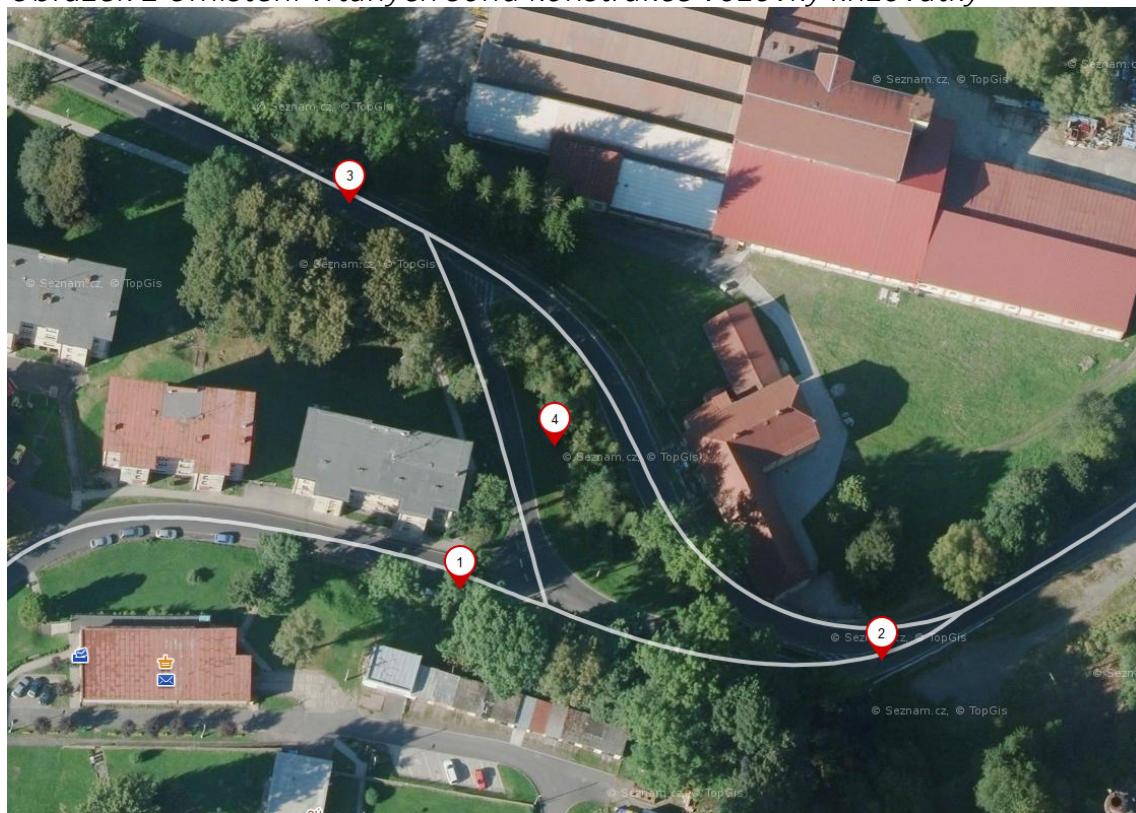
Obrázek 2 Umístění vrtaných sond konstrukce vozovky křižovatky

Na sledovaném úseku komunikace byly provedeny pracovníky firmy Ing. Pavel Herrmann - Rodos [14] tři vrtané sondy přes všechny konstrukční vrstvy vozovky a jedna vrtaná sonda v zeleném pásu.

Místa umístění sond jsou zobrazena na obrázku 2. Skladba provedených sond je uvedena podrobně v tabulkách 1 a 2. Fotodokumentace sond je připojena v příloze A zprávy. Výsledky laboratorních zkoušek zeminy jsou uvedeny v příloze B zprávy.

Zjištěná tloušťka asfaltem stmelených vrstev se v provedených sondách pohybuje mezi 60 mm až 210 mm. Asfaltové vrstvy byly realizovány na nestmelených vrstvách o tloušťce 180 mm až 350 mm. Celková zjištěná tloušťka konstrukcí vozovek na jednotlivých větvích křižovatky se pohybuje od 330 mm do 510 mm..

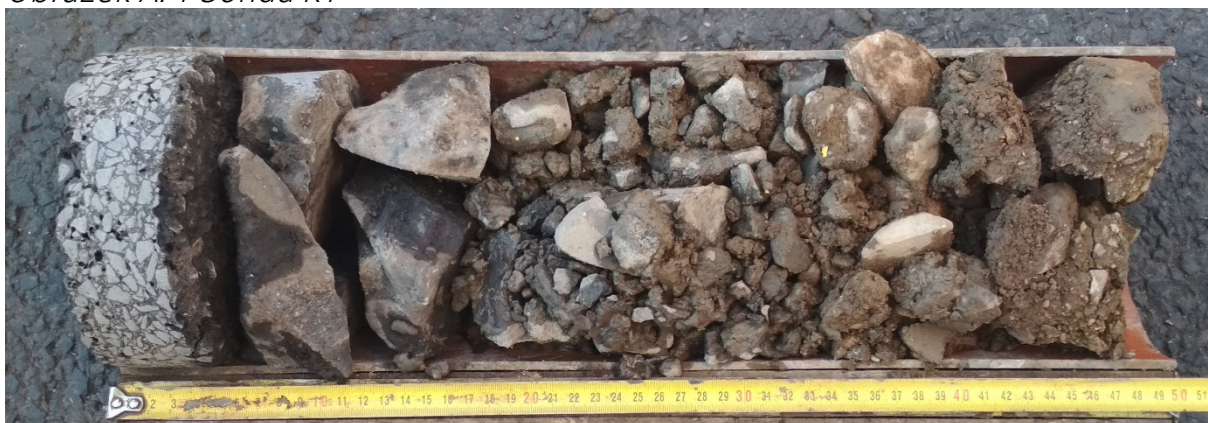
Obrázek A. 1 Sonda K1

| Vrtaná sonda K1 | | Vrtaná sonda K2 | |
| Asfaltem stmelené vrstvy | 60 | Asfaltem stmelené vrstvy | 150 |
| Nestmelené materiály | 350 | Nestmelené materiály | 180 |
| TLOUŠŤKA CELKEM | 410 | TLOUŠŤKA CELKEM | 330 |

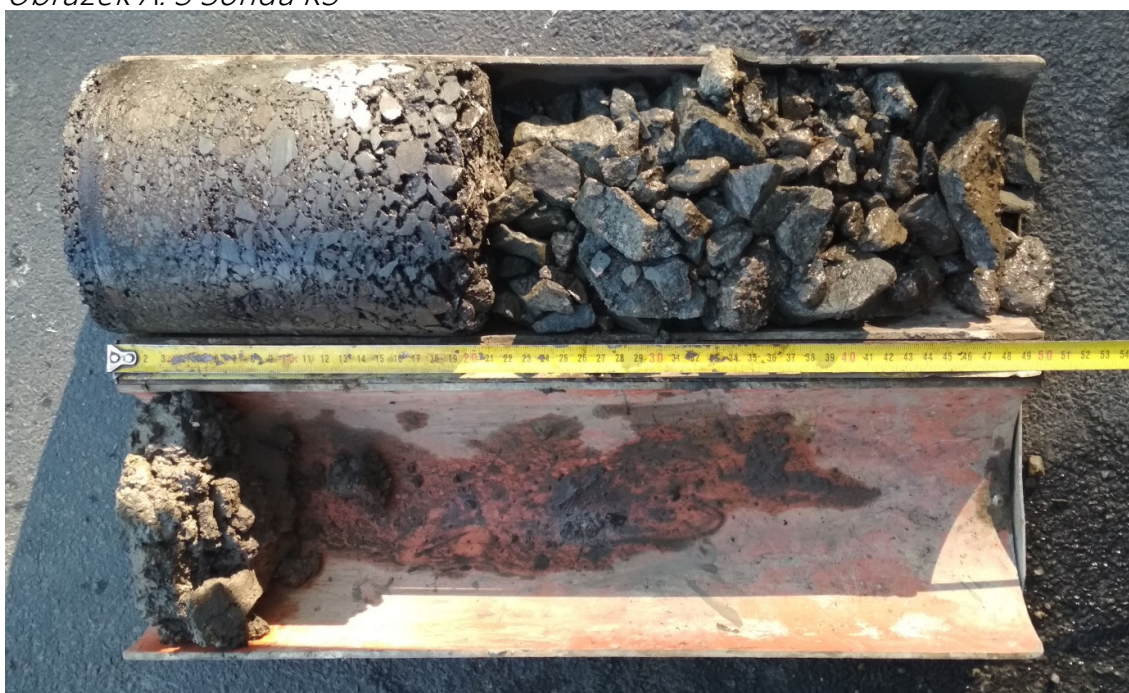
Obrázek A. 3 Sonda K3

| Vrtaná sonda K3 | | Vrtaná sonda K4 | |
| Asfaltem stmelené vrstvy | 210 | Zelený pás | |
| Nestmelené materiály | 300 | | |
| TLOUŠŤKA CELKEM | 510 | TLOUŠŤKA CELKEM | --- |

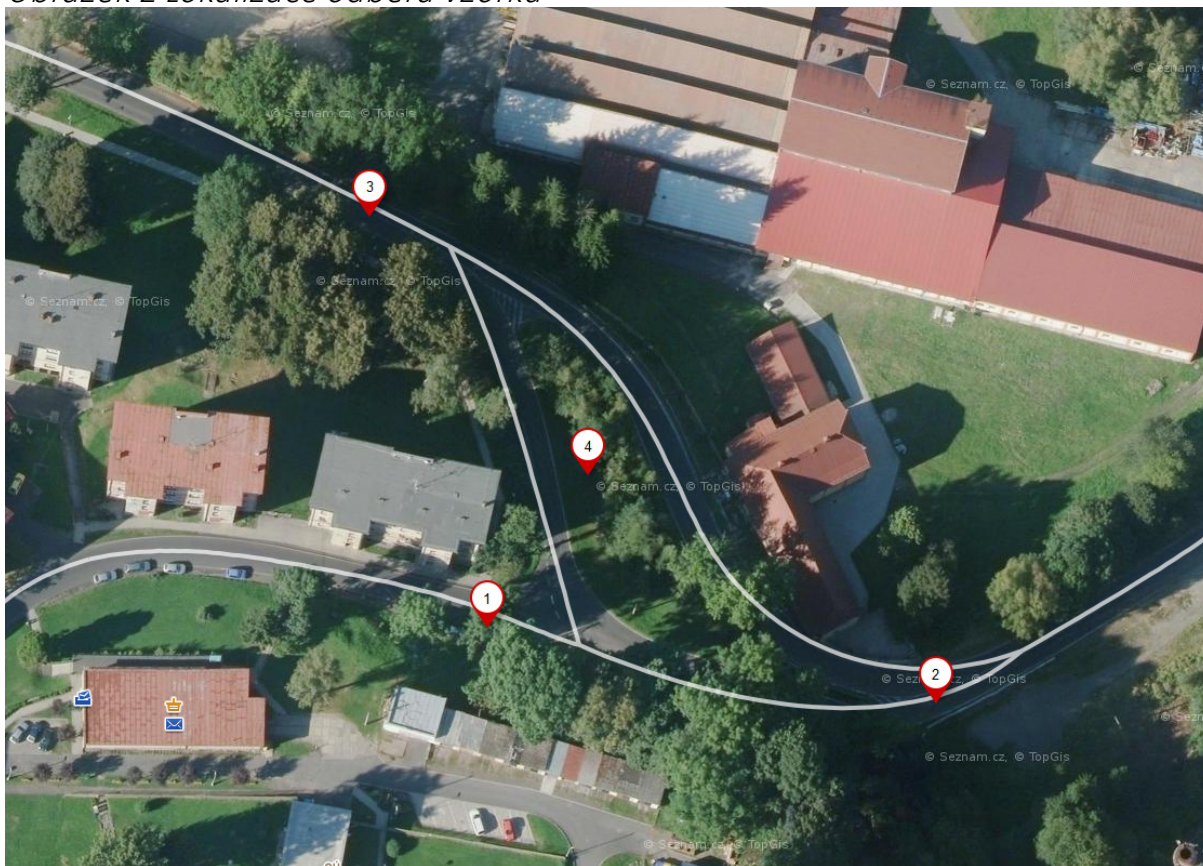
Obrázek 2 Lokalizace odběru vzorků

Vzorek byl odebrán v místě s označení 1.

| Označení vzorku | Typ materiálu | SUMA 16 PAU v mg.kg ⁻¹ sušiny | Kvalitativní třída |
|---|---|---|---|
| Libavské údolí vz. č. 1 | Asfaltové vrstvy | 61.6 | ZAS-T3 |

Na základě provedených laboratorních zkoušek a jejich vyhodnocení [5] lze konstatovat, že asfaltové hutněné směsi, které se vyskytují v křižovatce silnic III/2124 a III/21215 Libavské lze dle vyhlášky č.130/2019 Sb. [1] lze zatřídit jako znovuzískanou asfaltovou směs kvalitativní třídy ZAS-T3 (vzorek č. 1). Materiály této kvalitativní třídy se nestávají vedlejším odpadem, ale jsou vedlejším produktem, pokud se použijí:
